女川原子力発電所2号機 敷地の地形，地質・地質構造について (コメント回答)

平成28年11月18日
東北電力株式会社

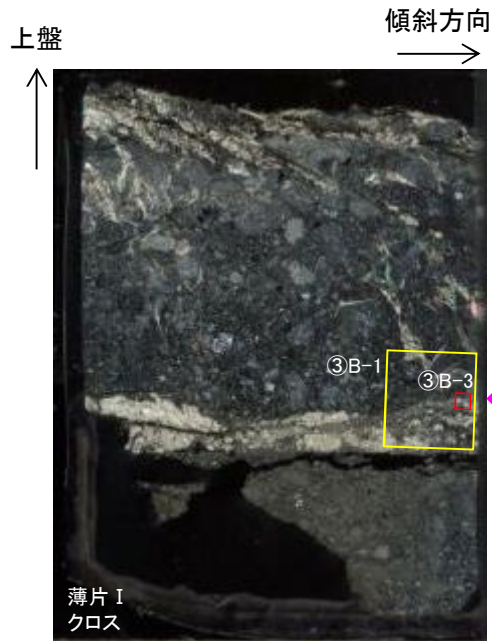
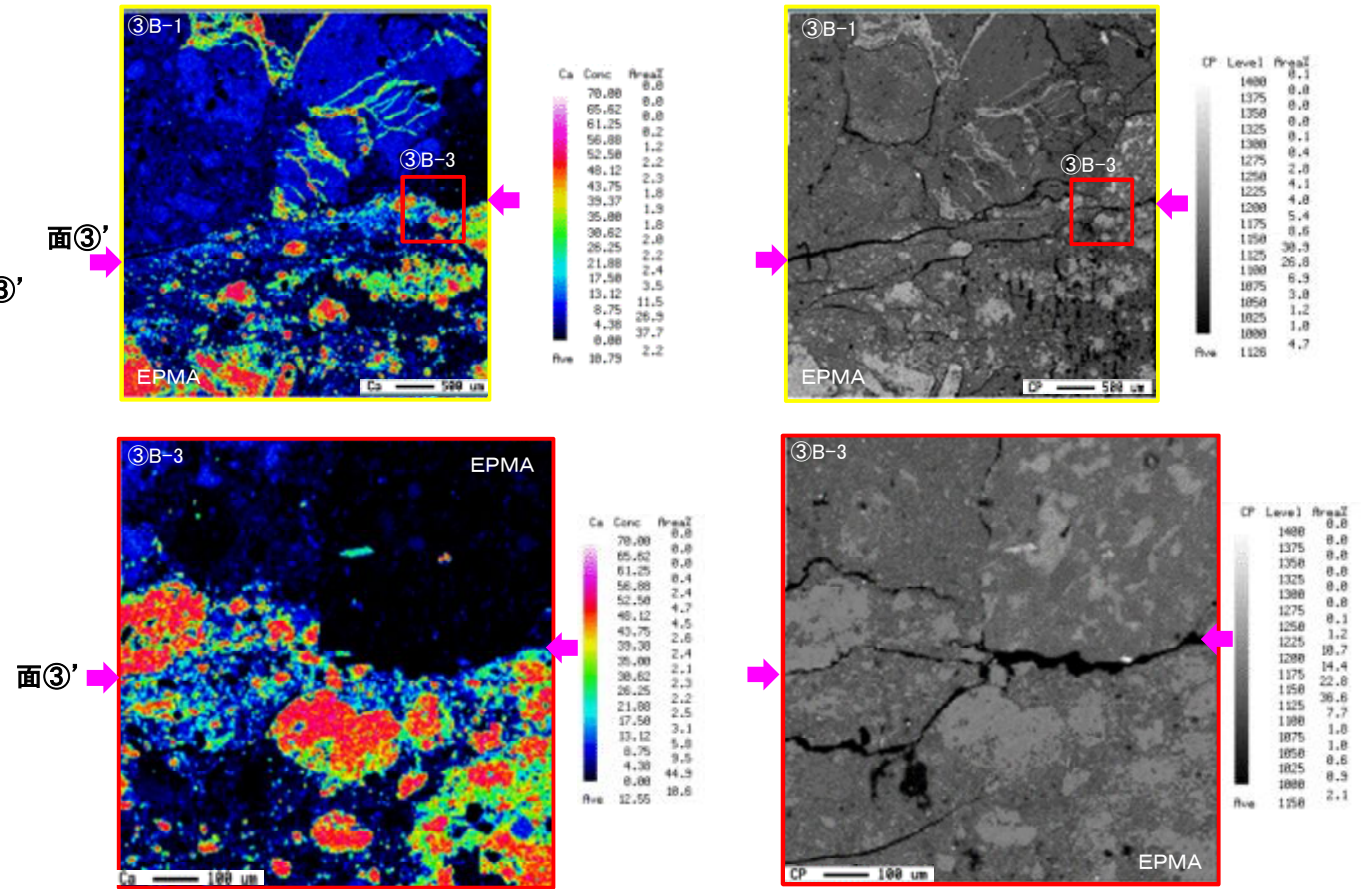
5. 2. 1 TF-1断層 【詳細観察・検討(面③' : EPMA分析)】

➤ EPMA分析の結果, TF-1断層の最新面である, 面③'を横断する脈はカルシウム濃度の高い領域に対応していることから, カルサイト脈であることを確認した。

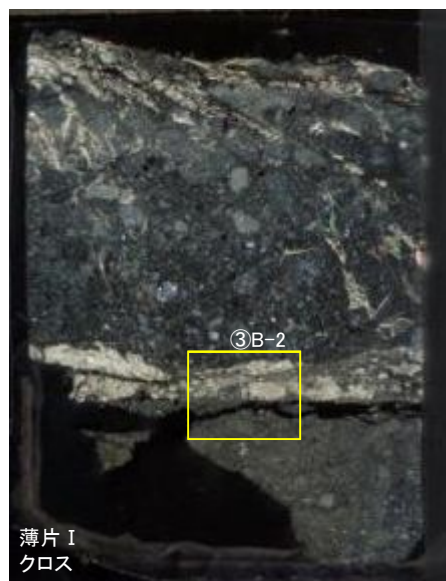
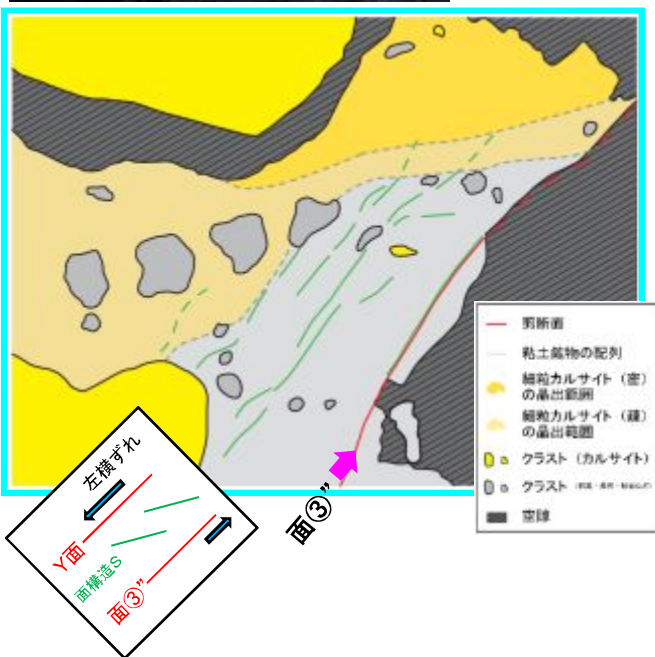
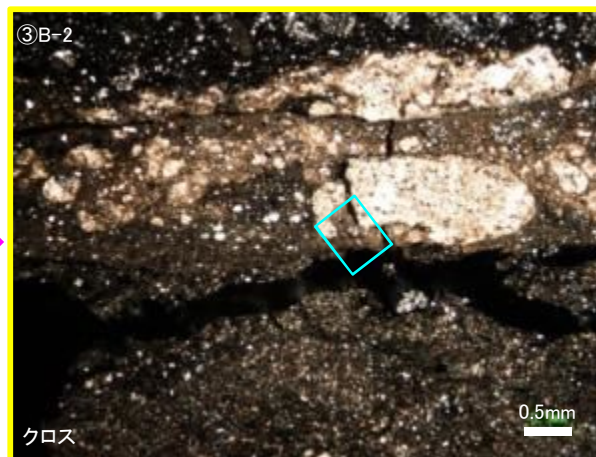
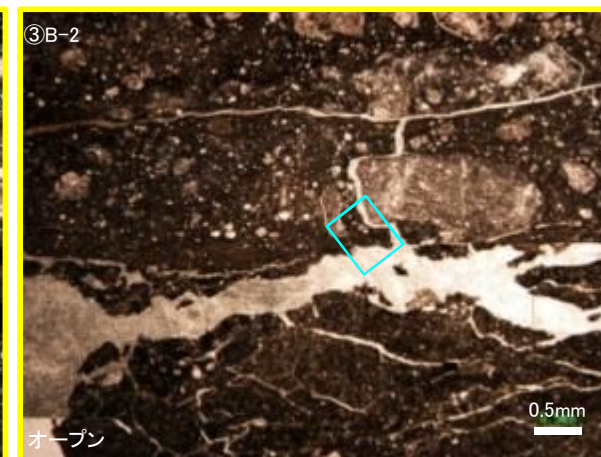
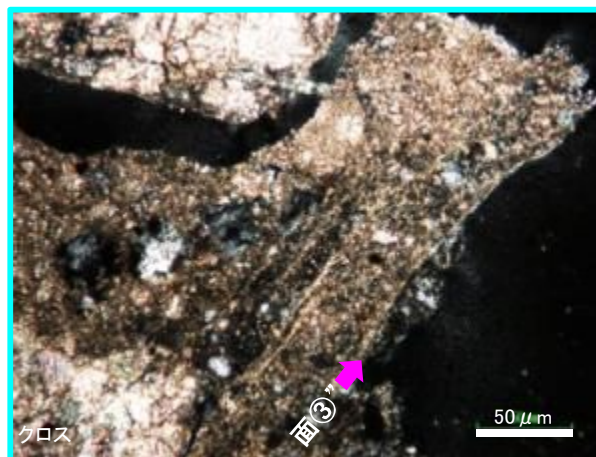
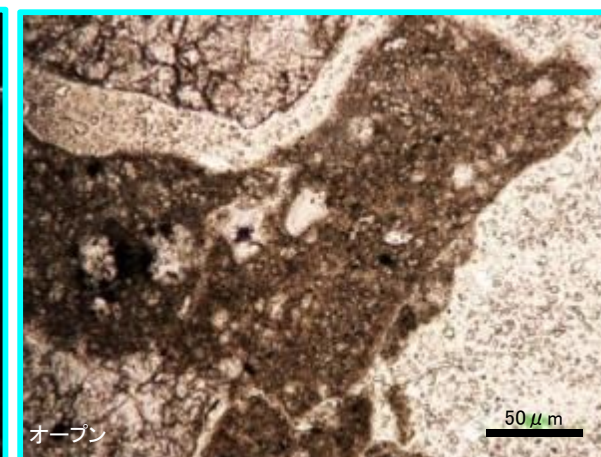
5. 2. 1 TF-1断層【詳細観察・検討(面③”):薄片Iの観察①)】

- TF-1断層の最新面である面③”付近の鉱物の晶出状況を観察した。
- 晶出している鉱物は、オープンで無色、クロスで高次の干渉色を示すことからカルサイトである。
- TF-1断層の最新面である面③”付近には、せん断に伴う粘土鉱物の配列(Y面及び面構造S)が見られる。
- カルサイトが粘土鉱物の配列(Y面)を横断するように晶出しており、面③”の活動に伴う変形は確認されない。

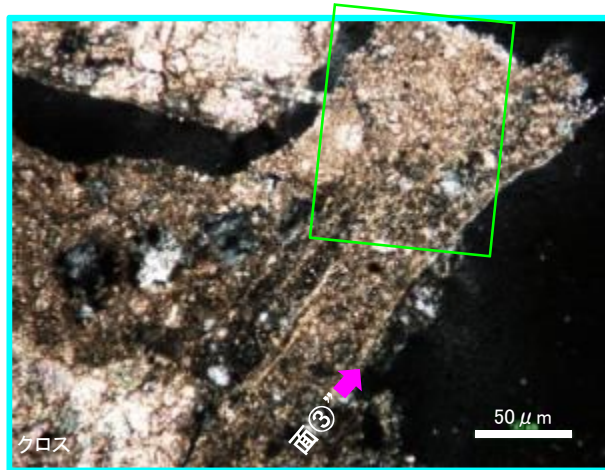
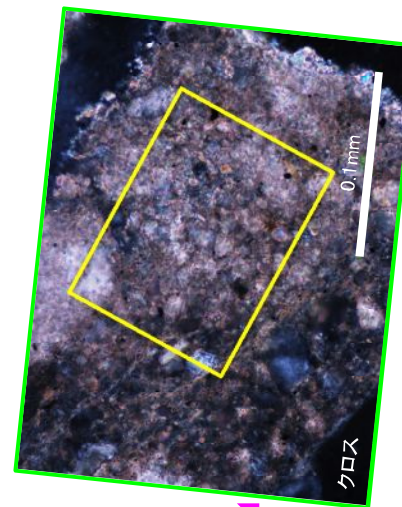
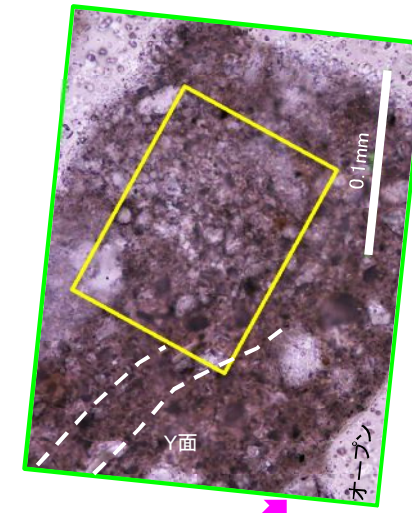
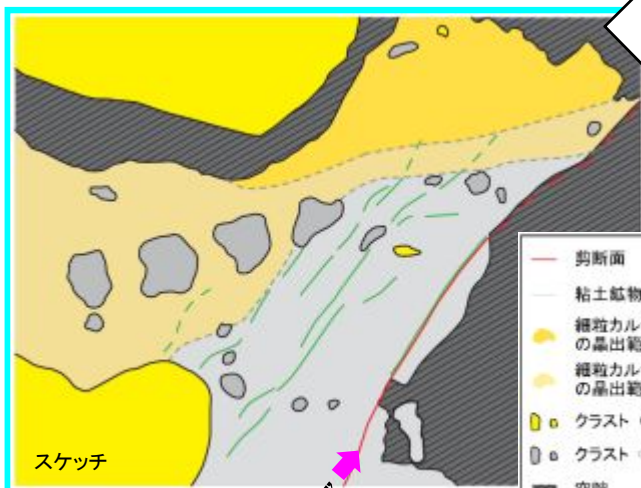
- 粘土鉱物の配列(Y面)を横断するようにカルサイトが晶出している。
- 粘土鉱物の配列(Y面)の方向に、カルサイトが定向配列する様子は確認されず、面③”の活動に伴う変形は確認されない。

⇒面③”の活動後に、自形のカルサイトが晶出したと考えられる。

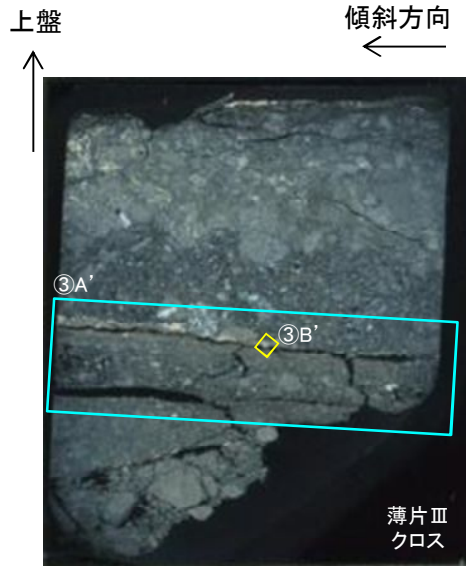
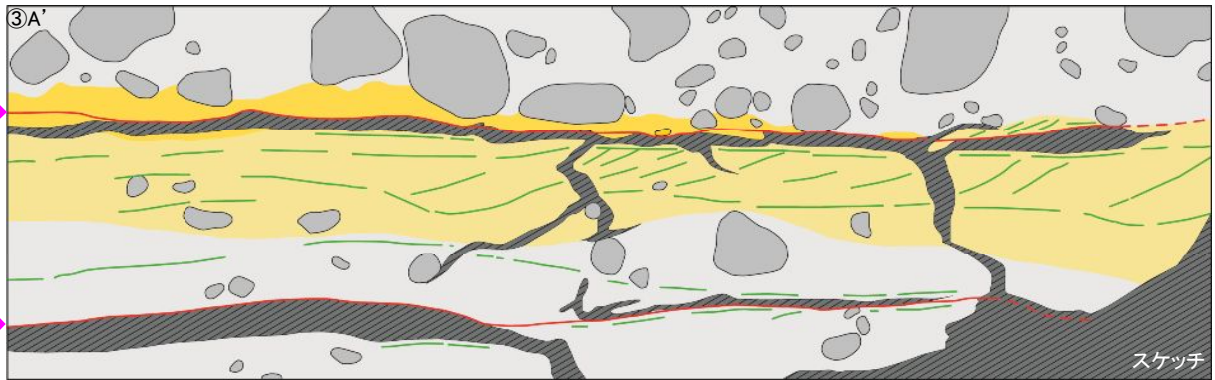
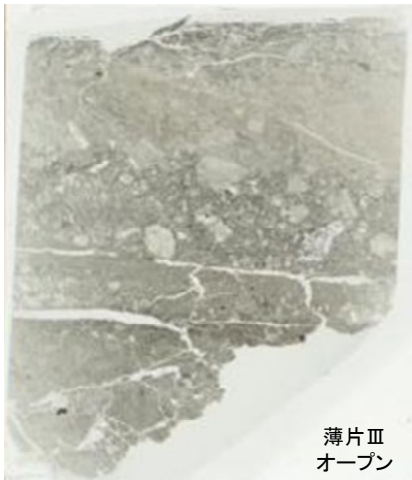
5.2.1 TF-1断層【詳細観察・検討(面③:薄片Ⅲの観察①)】

- 面③付近の詳細薄片観察を実施した結果、面③付近には並走する2つの面(面③'及び面③'')とする)が確認された。
- 面③'と面③''に挟まれる領域(破碎部)の内部に粘土鉱物の配列が複数確認された。
- 面③'付近には、せん断に伴う粘土鉱物の配列(Y面及び面構造S)が観察され、逆断層センスの構造が確認できる。
- 面③'は、せん断に伴う粘土鉱物の配列が確認されることから、TF-1断層の最新面と判断される。

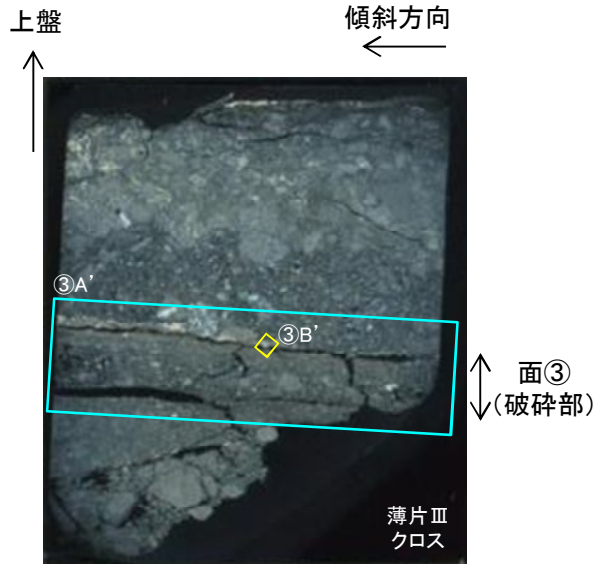
5.2.1 TF-1断層【詳細観察・検討(面③:薄片Ⅲの観察②)】

- 晶出している鉱物は、オープンで無色、クロスで高次の干渉色を示すことからカルサイトである。
- TF-1断層の最新面である、面③' 沿いに自形のカルサイトが晶出しており、面③' の活動に伴う変形は確認されない。

⇒面③' の活動後に、自形のカルサイトが晶出したと考えられる。

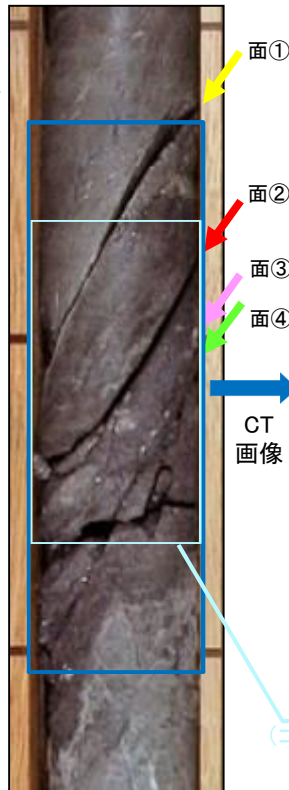
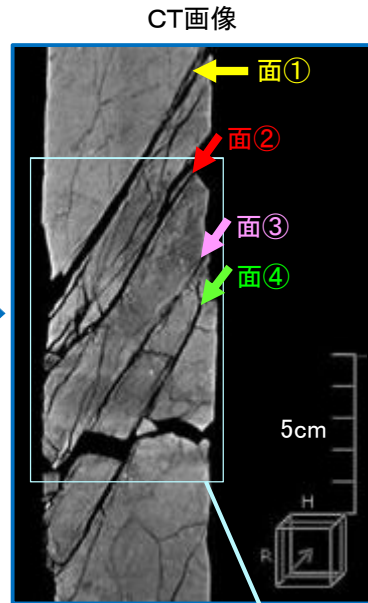
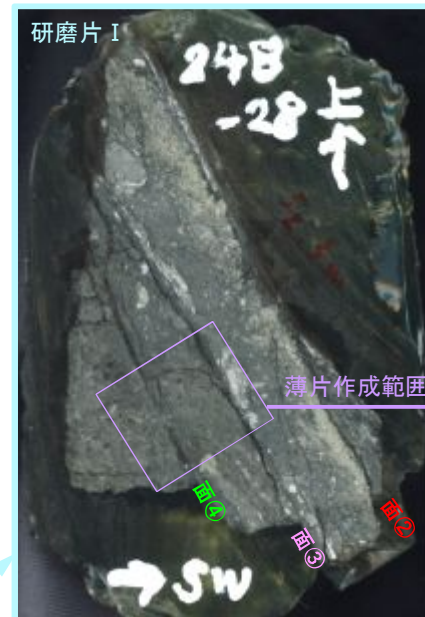
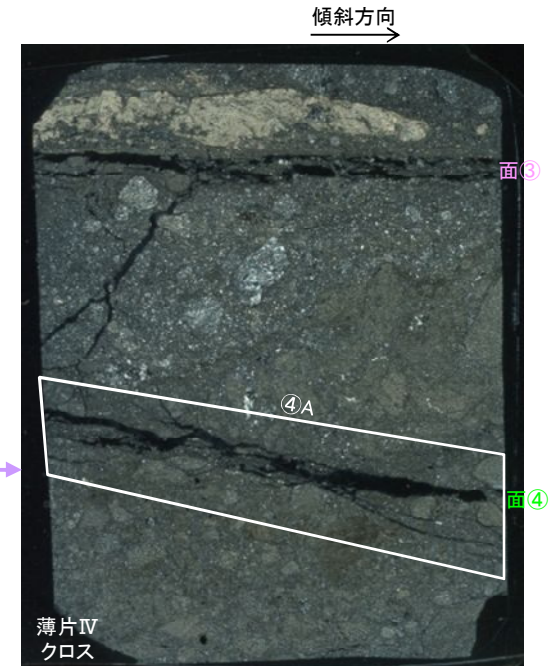
24B-28孔
コア写真(拡大)

評価項目	拡大範囲	確認内容
最新面の認定	④A	面④付近は、他の面に比べ破碎・細粒化の程度が弱く、また、面自体の直線性も優れないことを確認した。

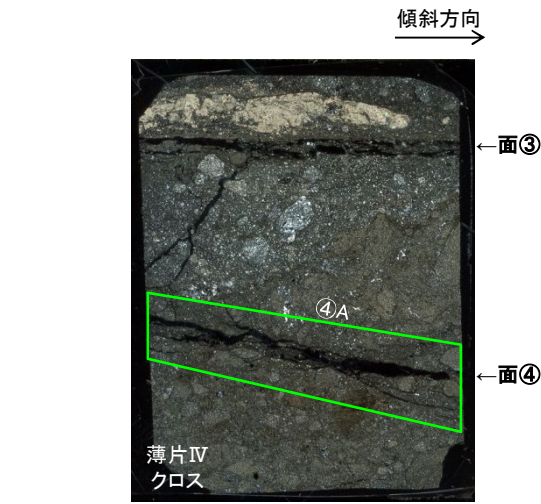
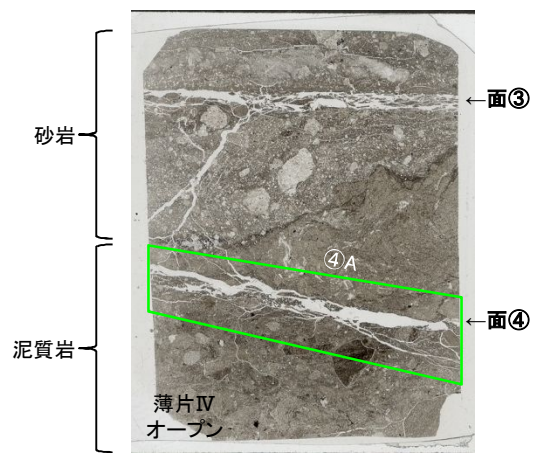
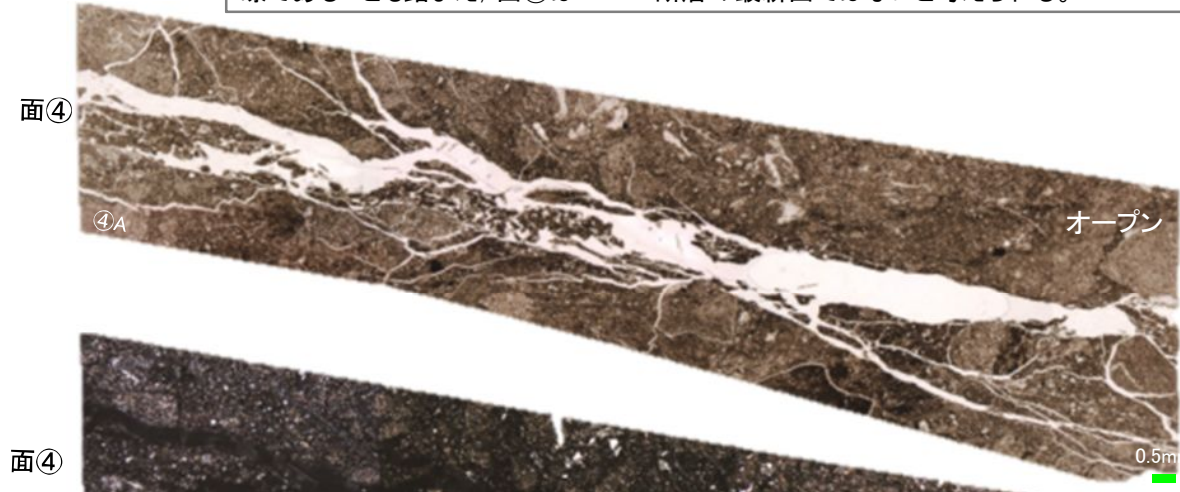
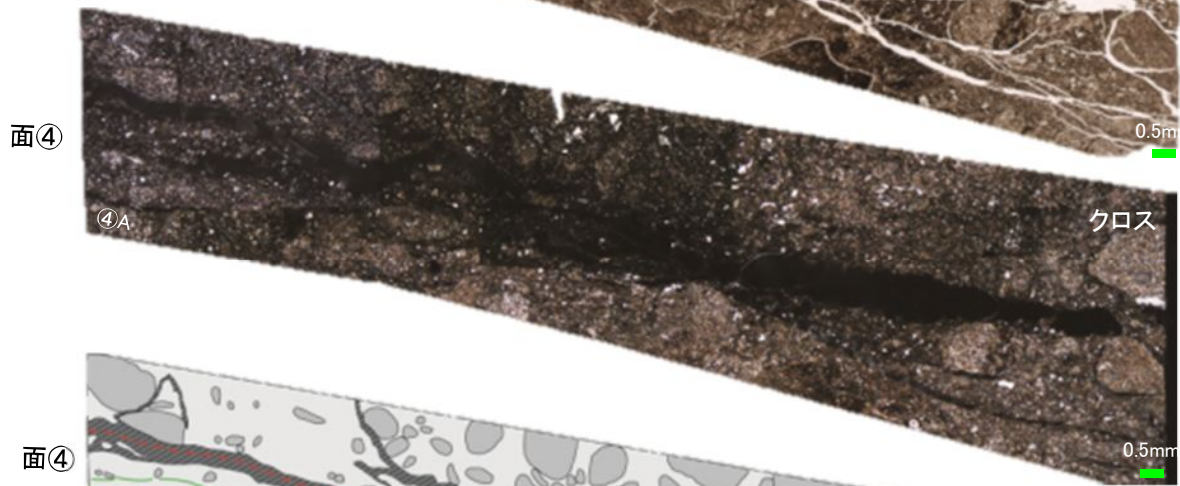
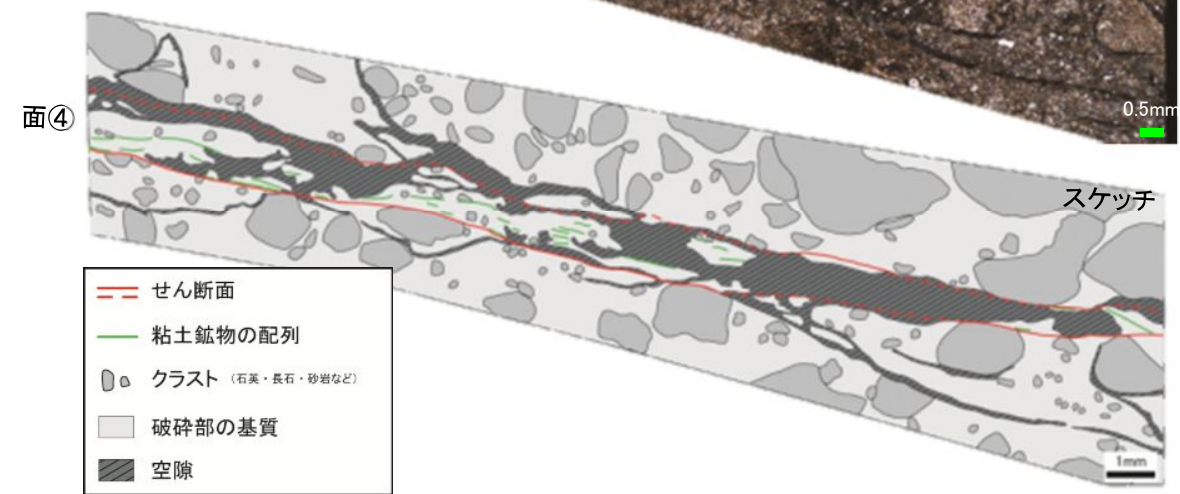
▶ 詳細薄片観察の結果、面④付近は、他の面に比べ破碎・細粒化の程度が弱く、また、面自体の直線性も乏しいことを確認した。

→ コア観察、ポアホールカメラ観察において、せん断面を認定しづらく、面自体が不明瞭であることも踏まえ、面④はTF-1断層の最新面ではないと考えられる。

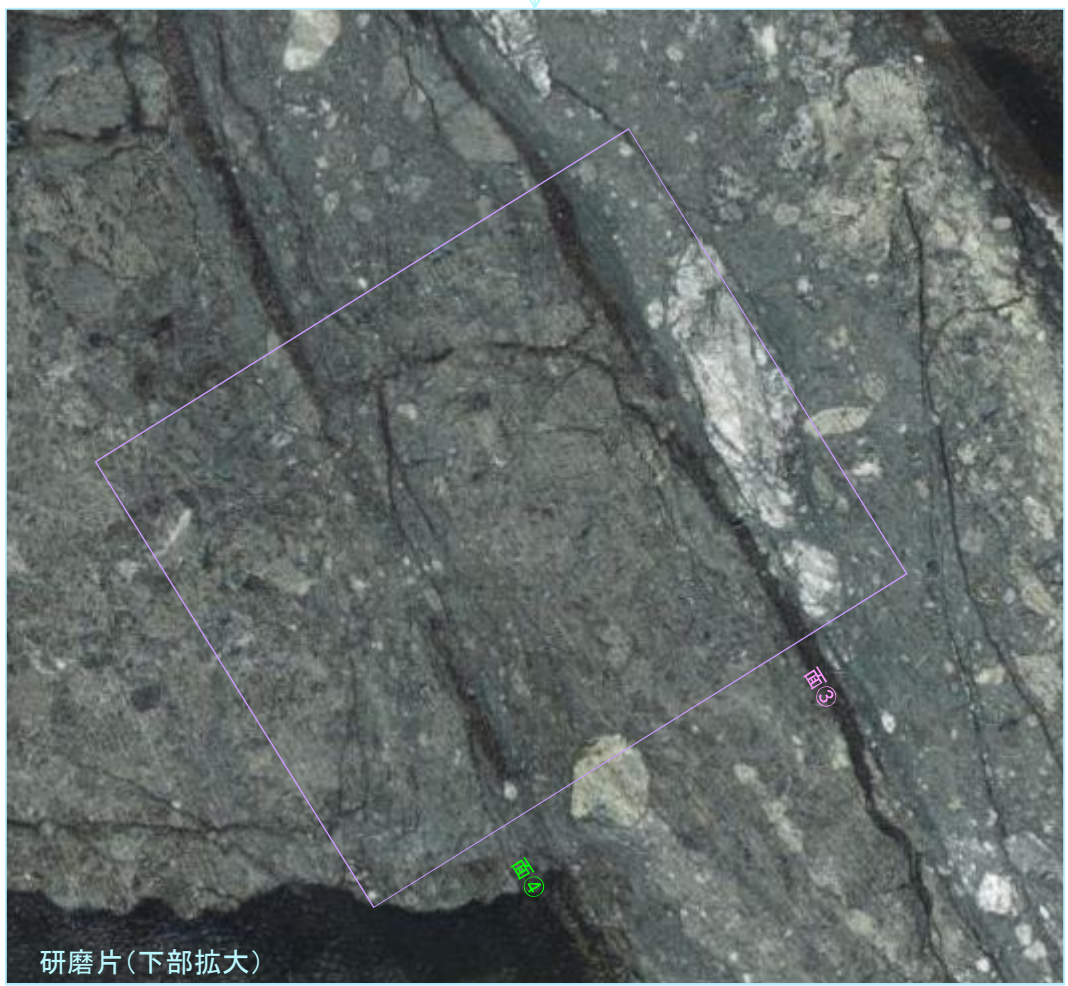
研磨片拡大写真

➤ 面④付近は、細粒化の程度が低く、連続的なY面は確認されない。

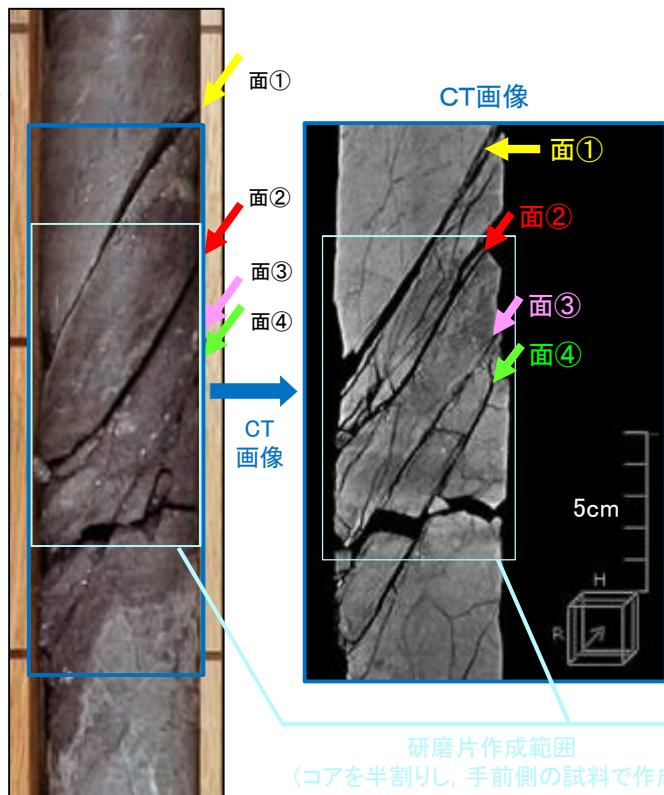
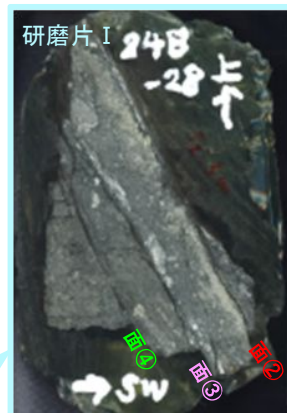
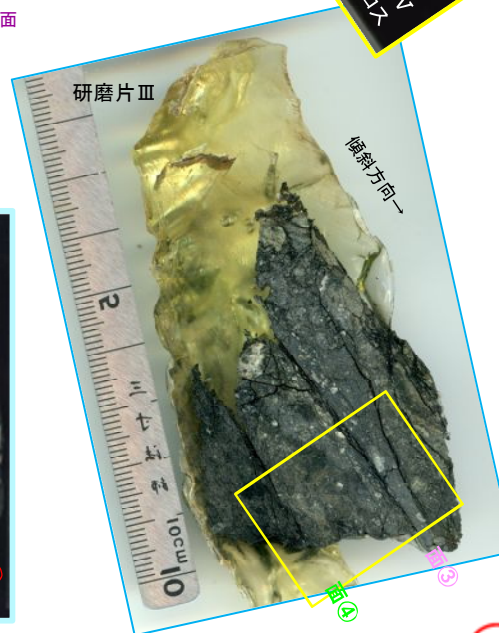
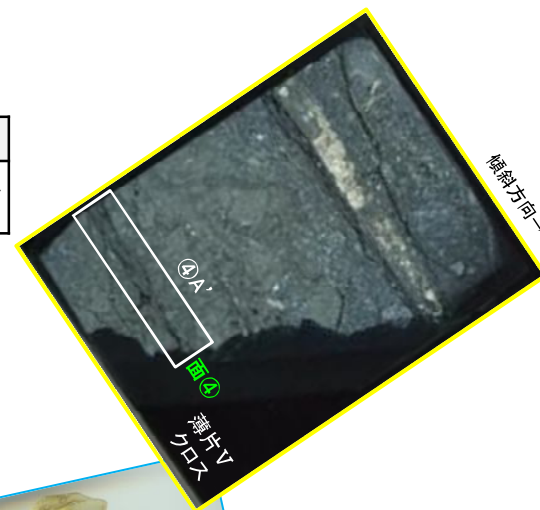
24B-28孔
コア写真(拡大)

評価項目	拡大範囲	確認内容
最新面の認定	④A'	他の面に比べ破碎・細粒化の程度が弱く、粘土鉱物は断続的にしか確認されず、また、面自体の直線性も乏しい。

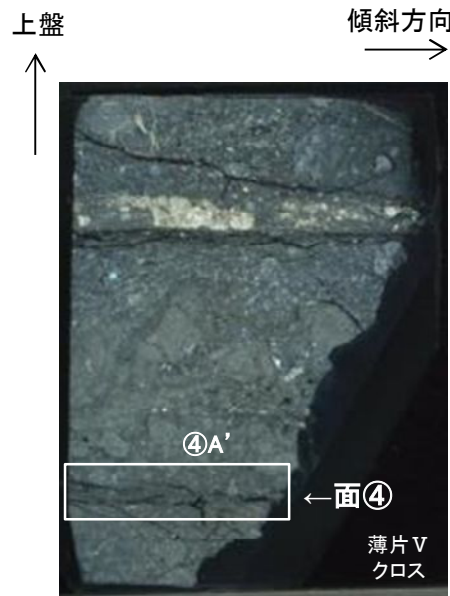
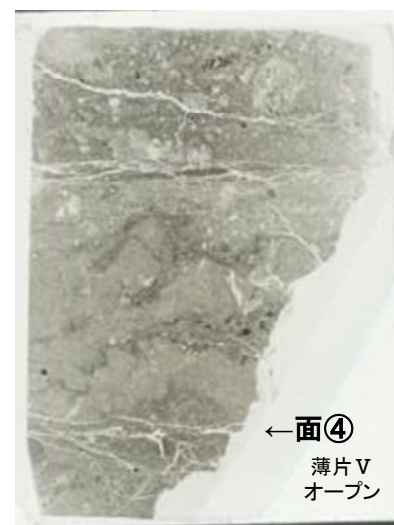
- 面④付近の詳細薄片観察を行った。
- 面④付近は、他の面に比べ破碎・細粒化の程度が弱く、粘土鉱物は断続的にしか確認されず、また、面自体の直線性も乏しいことを確認した。

⇒面④はTF-1断層の最新面には該当しない。

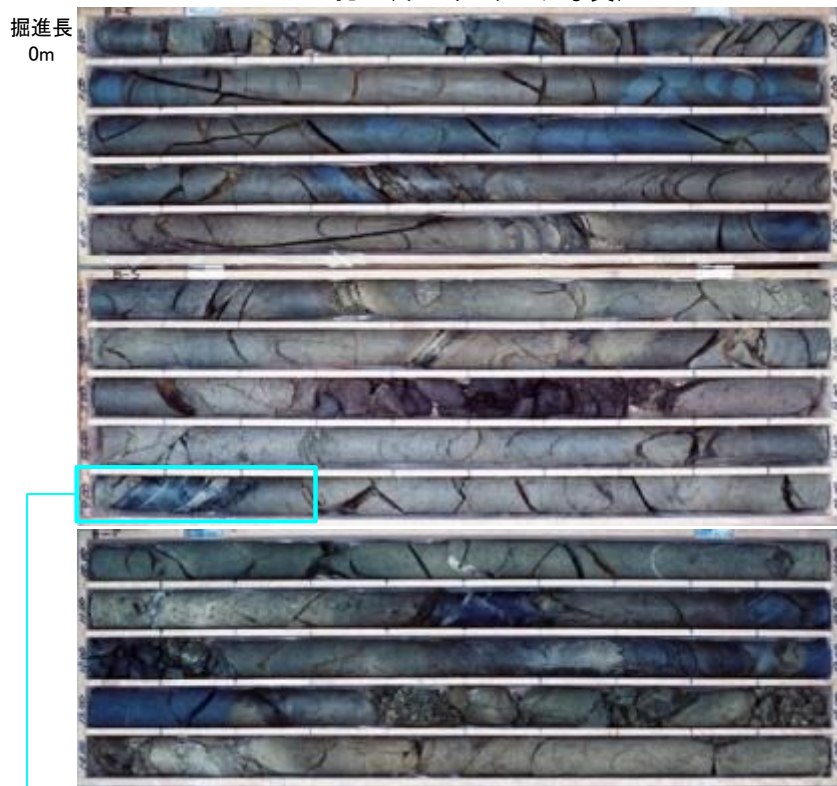
B-5孔 (ボーリングコア写真)

- 試掘坑から水平ボーリング(B-5孔)を実施。
- 孔口(試掘坑壁面)から掘進長約9.2m付近の位置に、幅約1cm、砂混じり細片状のOF-4断層破砕部を確認。(水平ボーリング(B-5孔)とOF-4断層の位置関係を右図に示す。)
- 次頁以降でOF-4断層破砕部の観察、分析結果を示す。

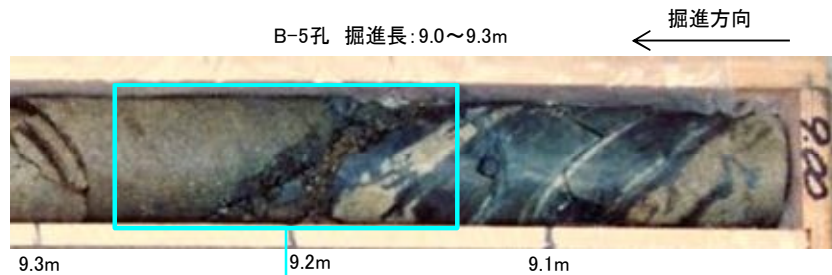
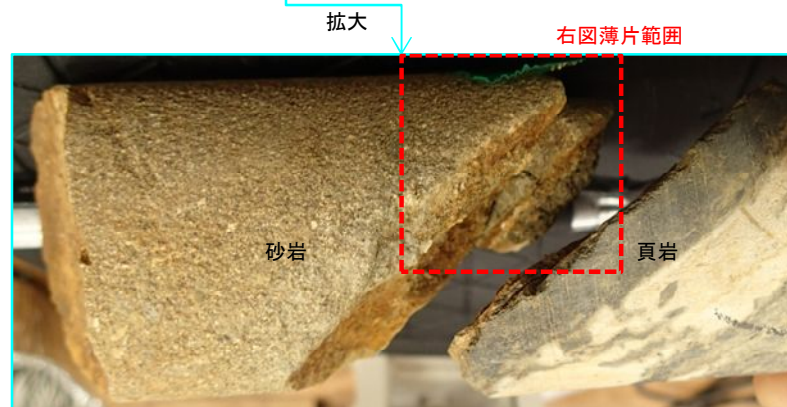
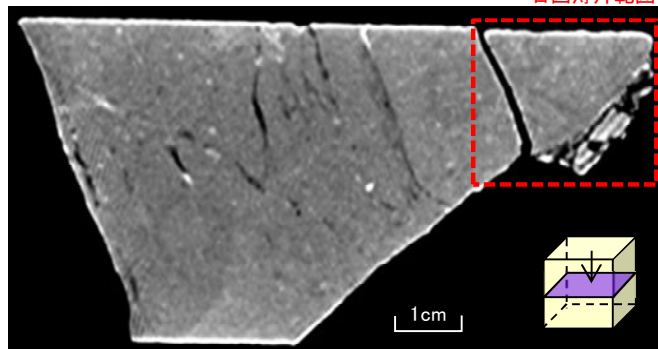
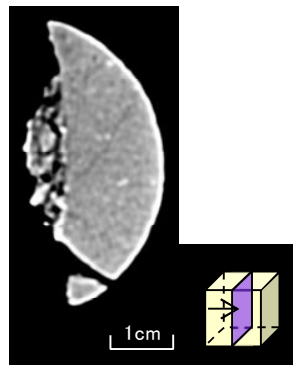
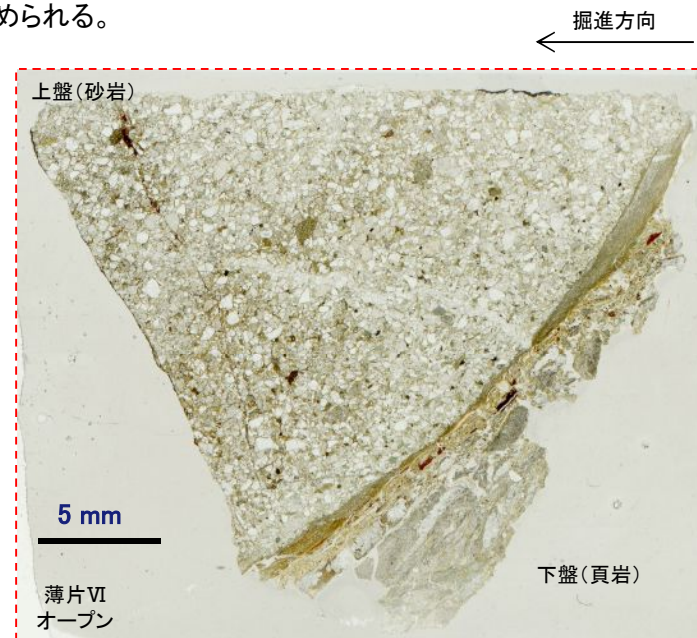
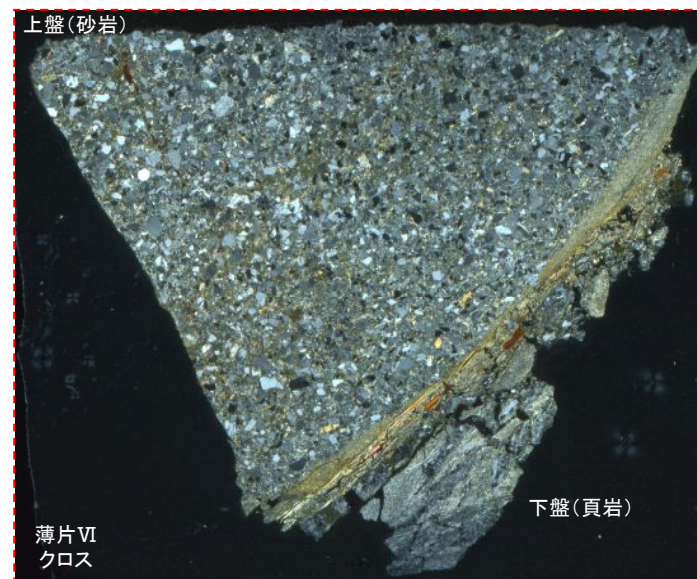
CT画像

- OF-4断層は、上盤側の砂岩と下盤側の頁岩の境界付近に、幅約1cmの破碎部として認められる。
- OF-4断層破碎部(B-5孔:掘進長9.2m付近)を含むように薄片VIを作成した。

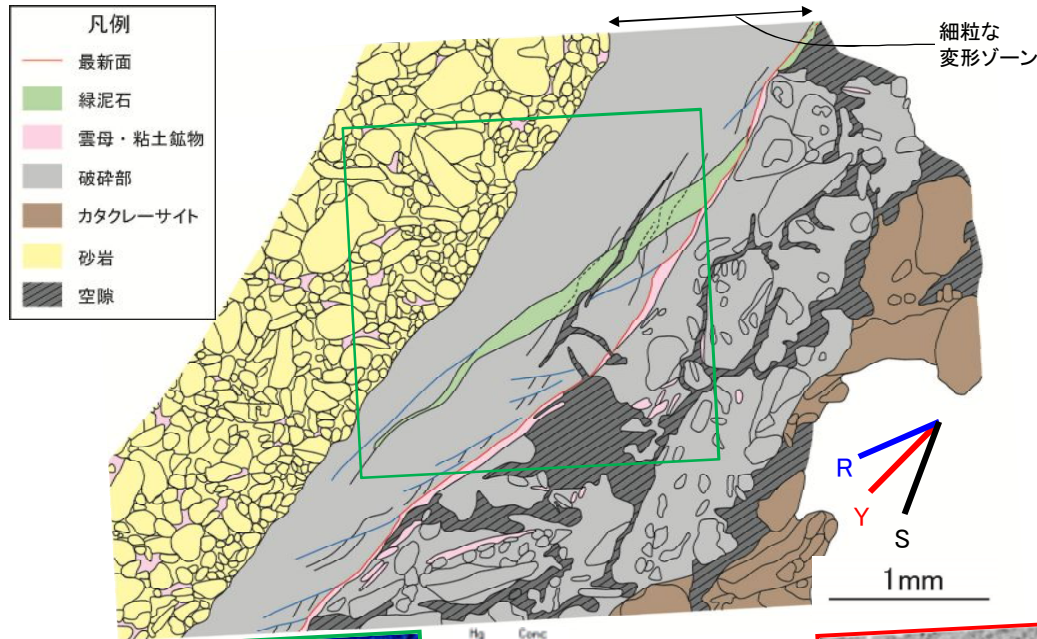
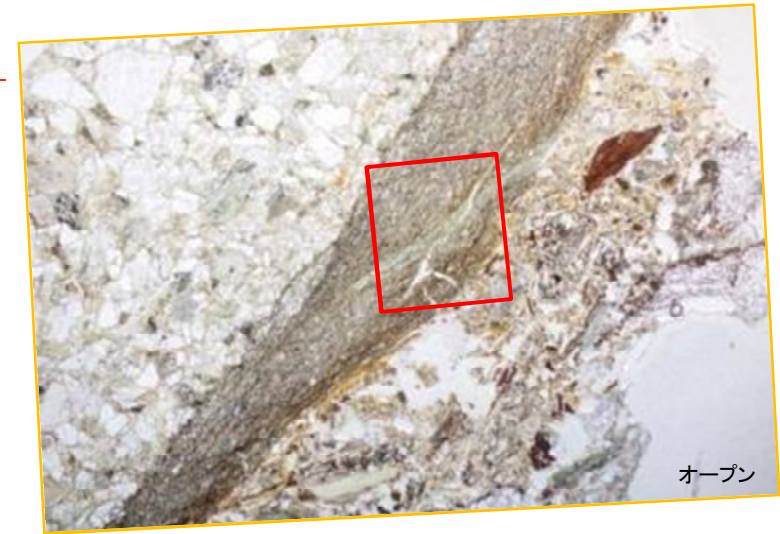
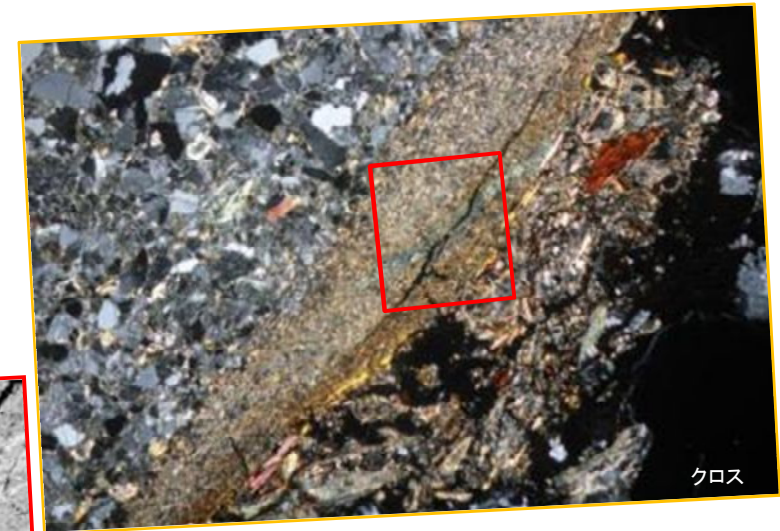
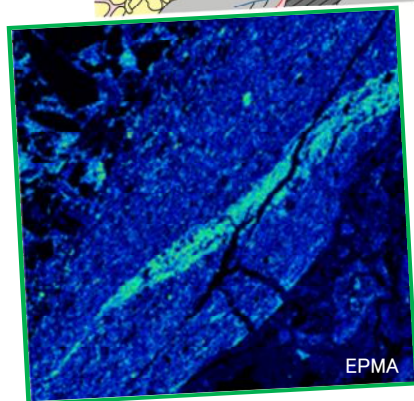
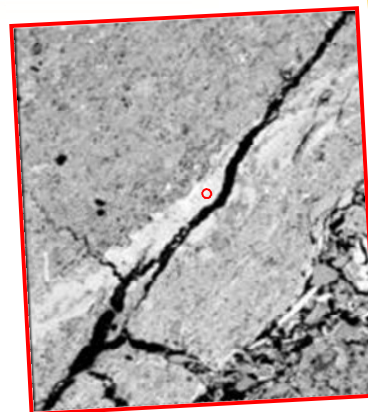
- 細粒な変形ゾーン内では鉱物が脈状に晶出しており、オープンで緑色、クロスで異常干渉色を示すことから、緑泥石であると考えられる。
- Deer et al.(1992)によると、緑泥石 $(\text{Mg, Fe, Al})_6(\text{Al, Si})_4\text{O}_{10}(\text{OH})_8$ の組成は、 SiO_2 が30%程度、 Al_2O_3 は10~30%程度、 FeO と MgO の合計が30~40%程度とされており、EPMA(WDS)分析による定量分析結果からも緑泥石であることが支持される。
- EPMA(WDS)分析によるマッピング結果からも、この脈状の鉱物はマグネシウム濃度が高い領域に対応しており、緑泥石であることが支持される。

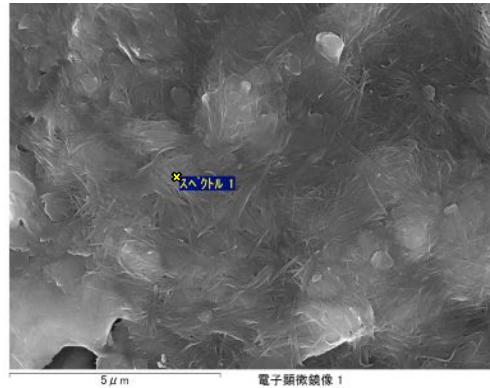
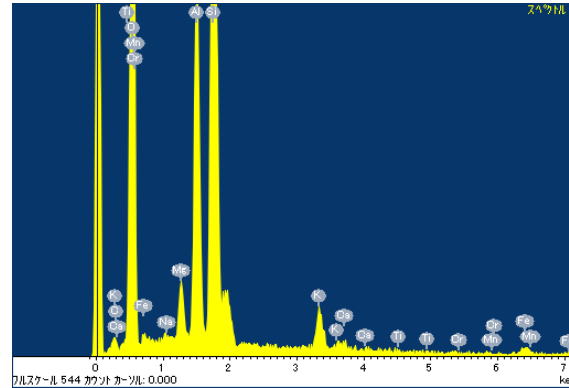
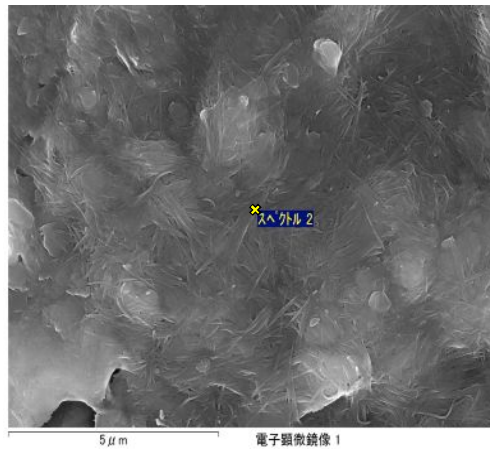
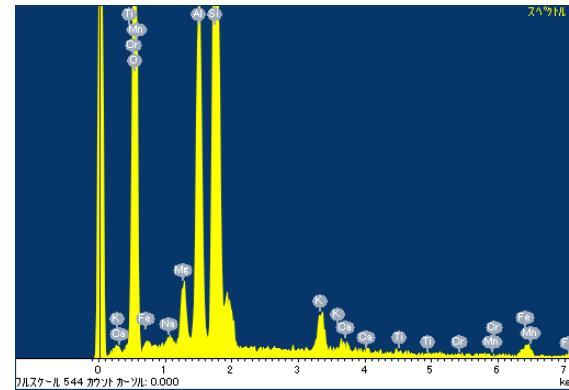
- SEM-EDS分析の結果から、長柱状の粘土鉱物中にはカリウムの存在が確認された。
⇒長柱状の粘土鉱物は、カリウム質粘土鉱物のイライトと考えられる。

- SEM観察の結果, TF-1断層の最新面には長柱状の自形の粘土鉱物が成長し, 破壊されていない。
- XRD分析の結果, TF-1断層の最新面から採取したガウジには, イライトの存在が確認された。
- 微小領域XRD分析においても, イライトの存在が確認されている。
- イライトの生成温度は200°C程度(日本粘土学会編(2009))とされており, カルサイトの生成温度と矛盾はないことを確認した。

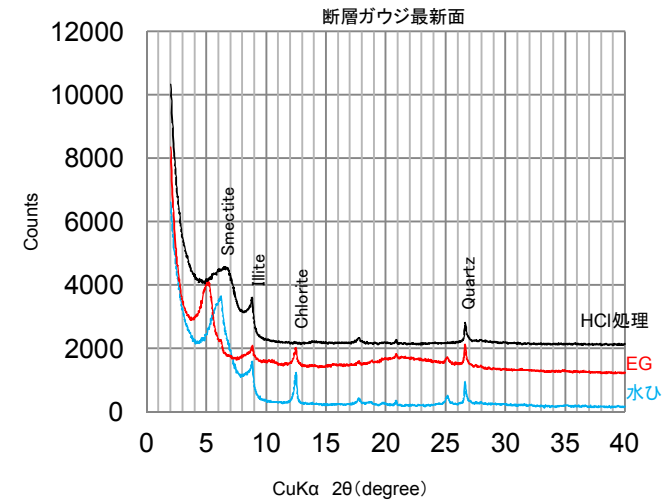
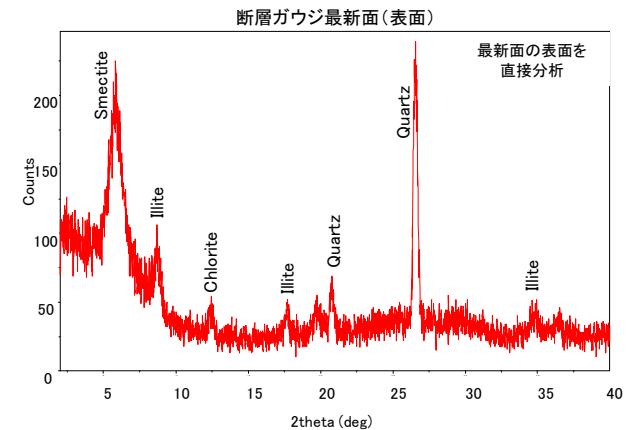
- EGでピークがシフトするため, 6.2° 付近のピークはスメクタイトである。
- 塩酸処理でピークが消えるため, 12.5° 付近のピークは緑泥石である。

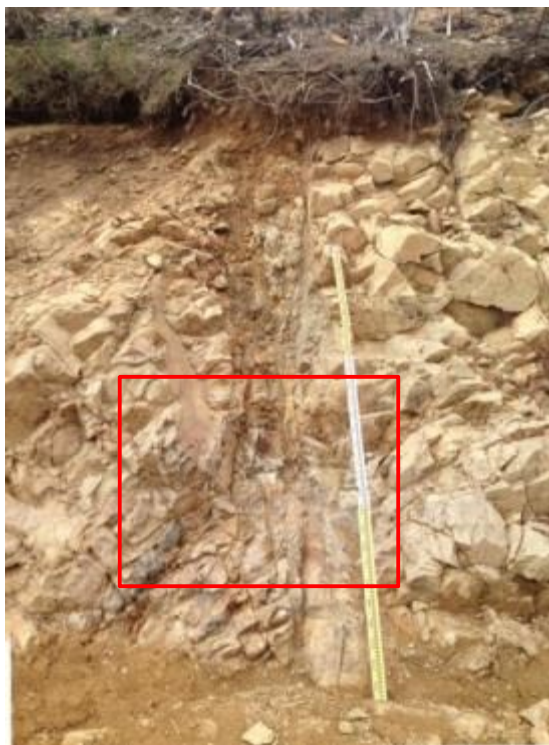
SF-2①断層露头写真

- SF-2①断層破碎部の白色細粒部の試料を採取し、XRD分析を実施した。
- XRD分析結果から、イライトの存在が確認された。

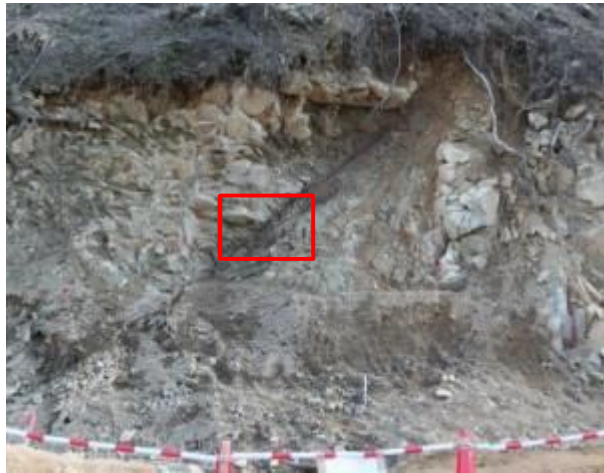
SF-2②断層露头写真

- SF-2②断層破碎部の白色細粒部の試料を採取し、XRD分析を実施した。
- XRD分析結果から、イライトの存在が確認された。

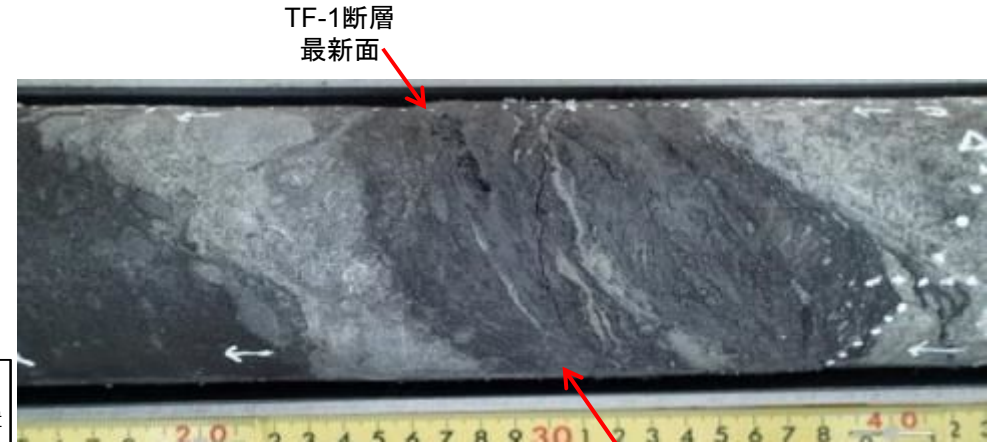
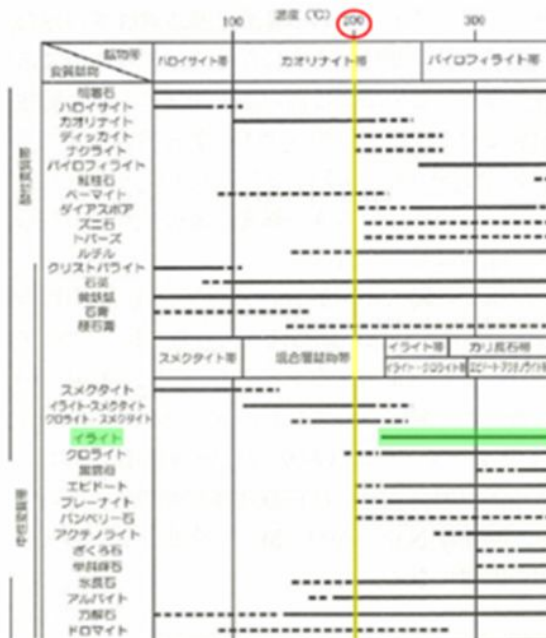
K-Ar年代分析試料 採取位置
・最新面においてコアを半分けし、最新面上の試料を用いた。

- TF-1断層粘土状破碎部におけるイライトのK-Ar年代を測定し、95.7Maとの結果が得られた。
- ✓ この結果は既往試料(TF-1断層ガウジ部の最も変質が進行した試料)での97.8Maとの結果とも整合的である(詳細は「補足説明資料4.4」に示す)。
- 一方、貫入岩(ひん岩)のK-Ar年代として、105.6Maと107.5Maが得られた。

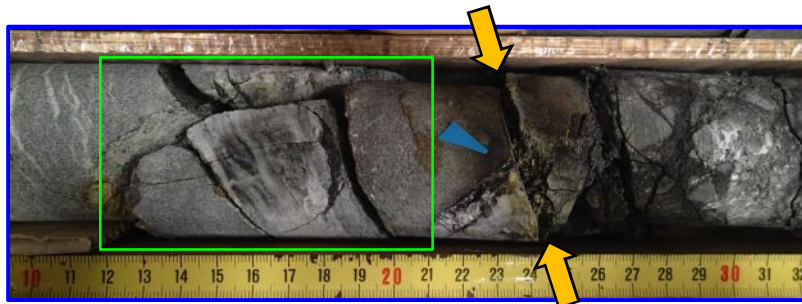
TF-1断層面

- ▶ ボーリングコア試料(1Rsy-4孔)の破碎部付近の詳細観察を実施した。
- ▶ 深度179.24m付近で、石英脈がTF-1断層に切られている。
- ▶ 深度179.17m付近にも白色脈が見られ、この白色脈を切る割れ目沿いにも別の白色脈が確認される。

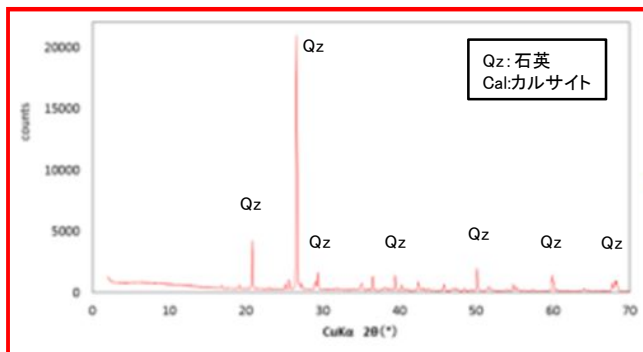
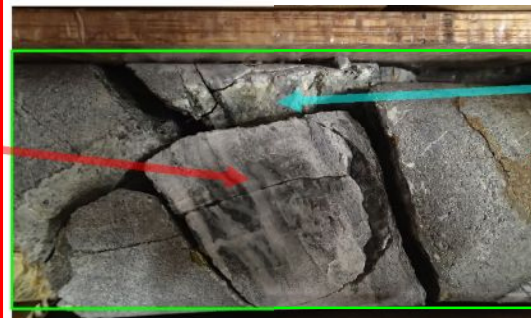
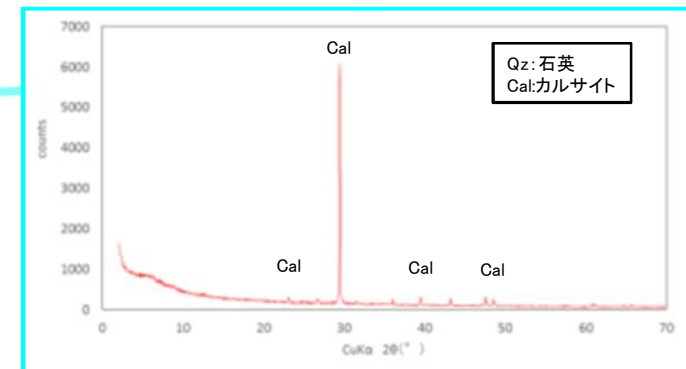
- ▶ 深度179.17m付近の白色脈(赤線部)と白色脈を断ち切る面上に分布する白色脈(水色線部)から試料を採取し、XRD分析を実施した結果、それぞれ、石英とカルサイトであることを確認した。
- ▶ カルサイト脈が石英脈を切っている状況が確認された。

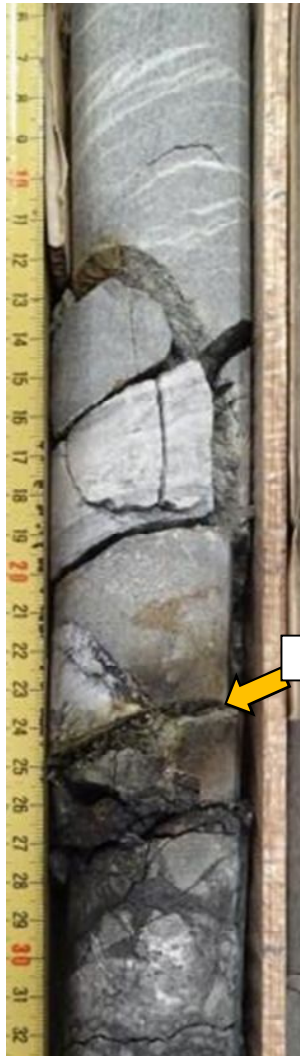
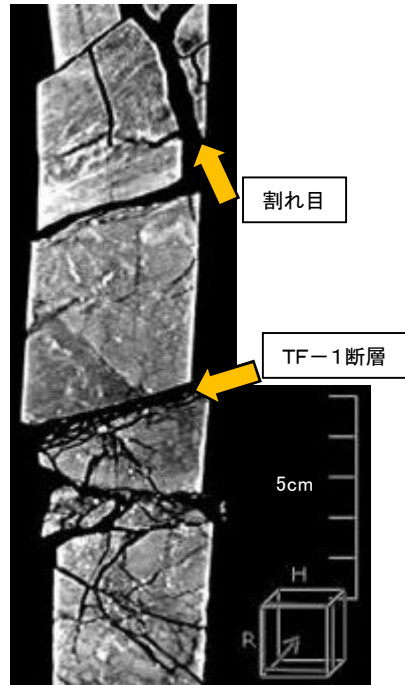
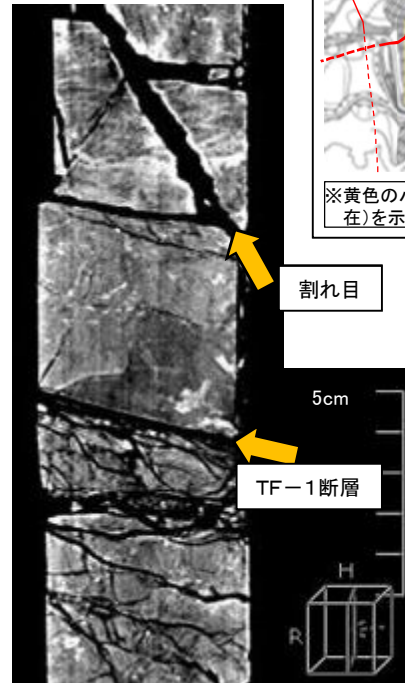
ボーリングコア写真(1Rsy-4孔)

- ボーリングコア試料(1Rsy-4孔)のTF-1断層付近のCT観察を行った。
- カルサイトが晶出している割れ目は、TF-1断層を切っていない状況を確認した。

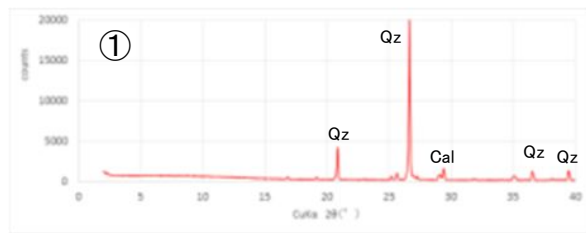
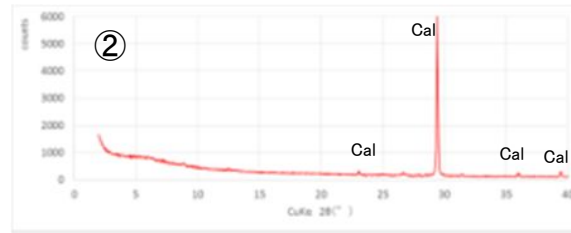
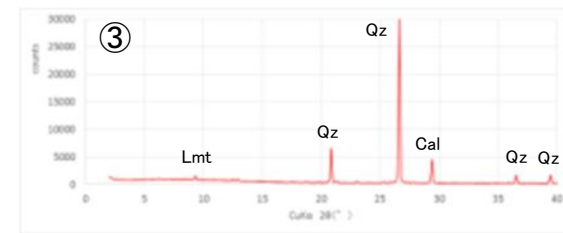
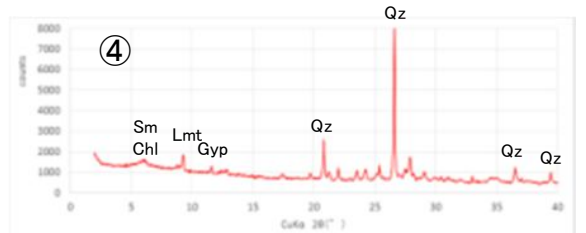
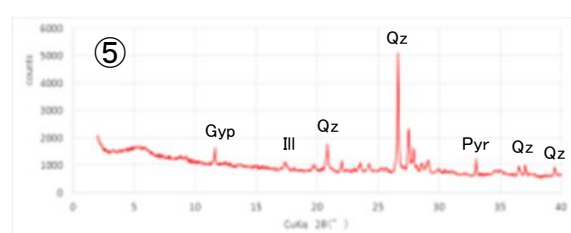
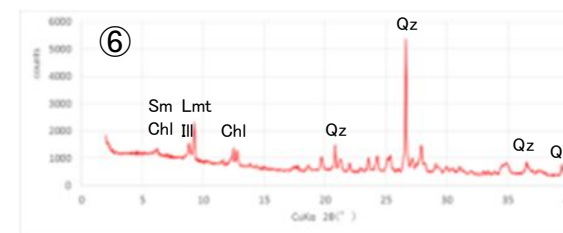
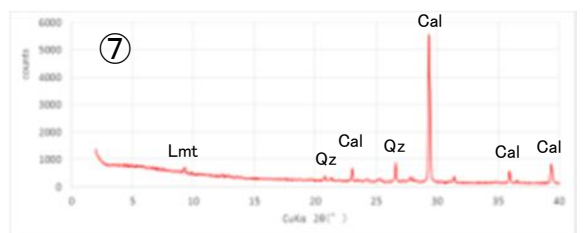
- ▶ ボーリングコア試料(1Rsy-4孔)破碎部付近のXRD分析を実施した。
 - ▶ TF-1断層上部(②)と下部(⑦)ではカルサイトの存在が確認されたが、TF-1断層面上(④及び⑤)ではカルサイトの存在が確認できなかった。
- ⇒カルサイトが、TF-1断層面を挟んで上下に連続的に分布する様子は確認できなかった。
