女川原子力発電所2号炉
平成23年(2011年)東北地方太平洋沖地震等の後の
点検の実施状況(原子炉建屋)

平成29年1月
東北電力株式会社

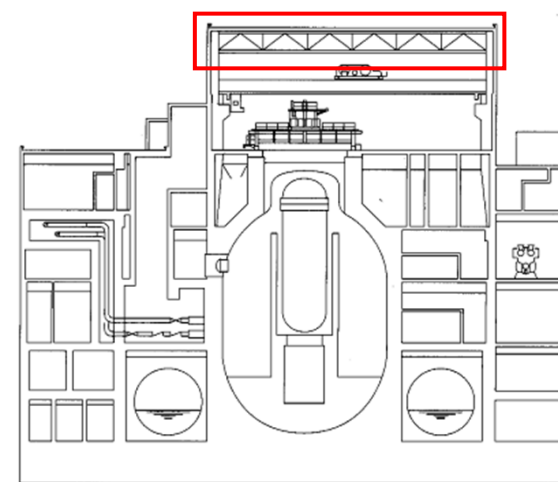
3. 2 屋根トラスの被害状況(構造部材)

- 点検結果を以下に示す。
- 地震力を負担する主トラスに被害は無かった。
- 地震力を負担しないサブトラスでは、JASS6の許容値※1未満の変形および高力ボルトの緩みを確認した。(トルク値の確認時に増し締めを行った。)

※3 目安とした10mm未満の変形を1箇所確認している。

- : サブトラス変形箇所(ただし、目安とした10mm未満の変形)
- : 部材変形量(mm)

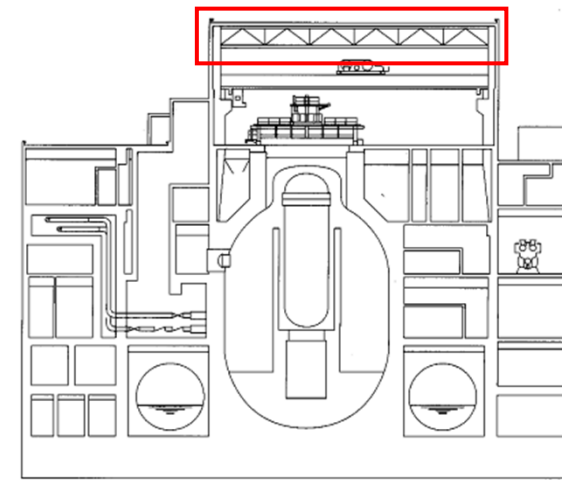
3. 2 屋根トラスの被害状況(仮設部材)

母材	高力ボルト		溶接部	接合部
	(JASS6の許容値※1以上)	(破断)	(所定のトルク※2が無い)	(変形または破断がある)	(ガセットプレートの変形)
上弦水平ブレース	0ヶ所	0本	0本	0ヶ所	0ヶ所
下弦水平ブレース	17ヶ所	0本	1本	0ヶ所	0ヶ所

- : 下弦水平ブレース変形箇所
- : 部材変形量(mm)
