女川原子力発電所2号炉
液状化影響の検討方針のうち
2011年東北地方太平洋沖地震における沈下実績について

平成30年5月22日
東北電力株式会社

8. 2011年東北地方太平洋沖地震における沈下実績について

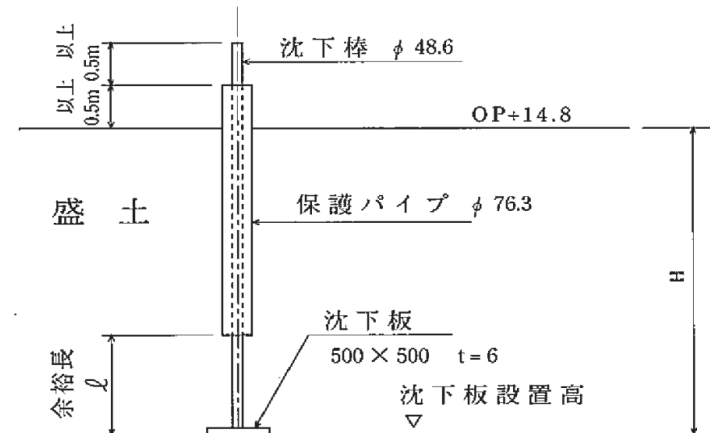
沈下測定箇所

- 埋戻し土(盛土)の圧密沈下量や地震時の沈下量の把握のために沈下棒を設置しており、左下図に示す位置で沈下測定を実施した。
- 沈下棒の構造は右下図のとおりであり、水準点No.1から3号炉放水立坑の測定点を測定し、その測定点を基準に各沈下棒の天端部の標高を測定(2級レベル)することにより、沈下板の下に存在する盛土や旧表土の沈下量を求めた。
- 沈下率は測定した沈下量を沈下板の下に存在する盛土及び旧表土の層厚で除すことにより算出した。

- 沈下量の測定は、2011年東北地方太平洋沖地震の前後の2月8日と3月27, 28日に実施しており、当該地震の影響による沈下量を把握できている。
- なお、同年4月7日に宮城県沖で地震(M7.4)が発生したが、この地震直後に行った設備点検で大きな変状は確認されなかったため、この地震による沈下量の測定は行っていない。

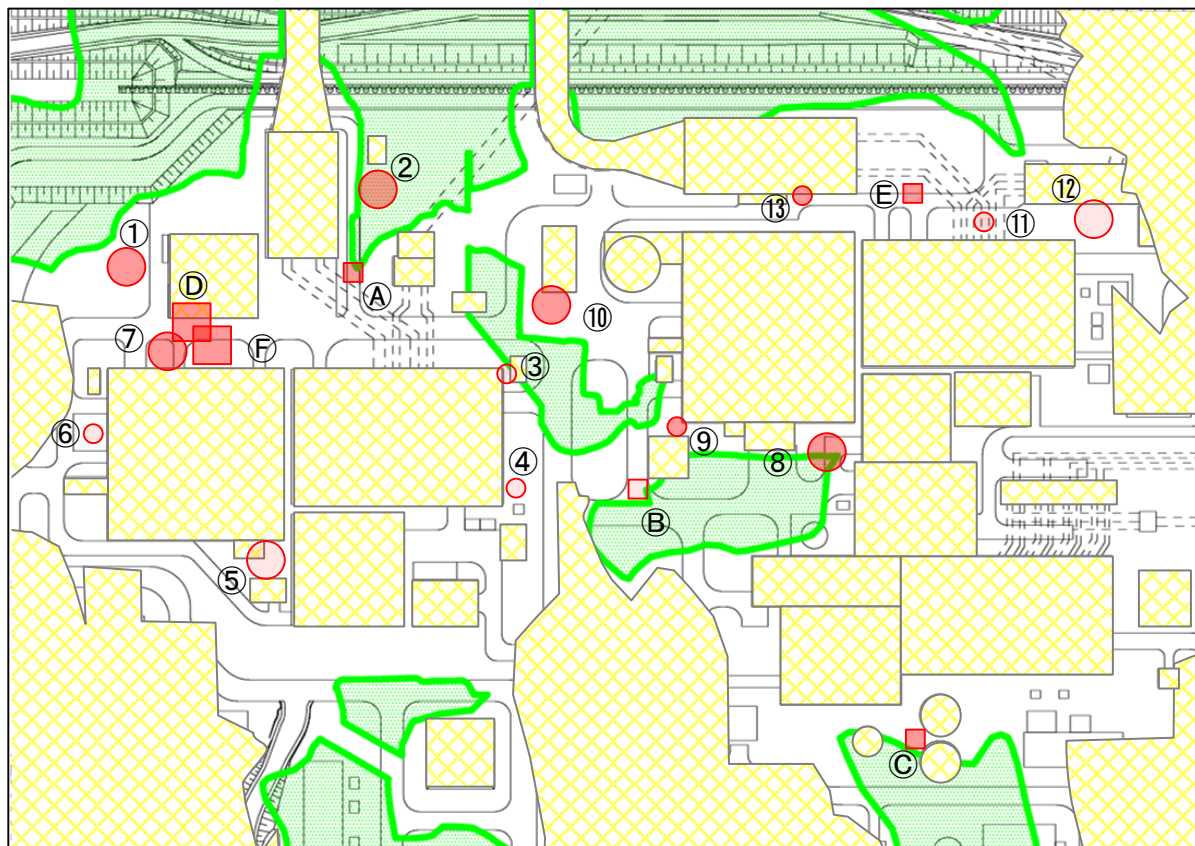
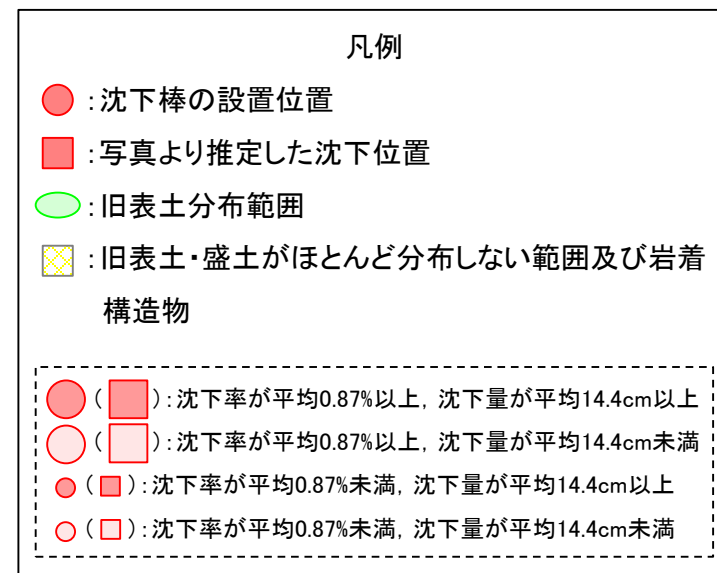
3.11地震による地盤変位について

- 敷地内において残存している旧表土の分布と沈下実績を重ね合わせて検討を行ったが、旧表土の分布と沈下量(沈下率)には相関がほとんどないと考えられる。

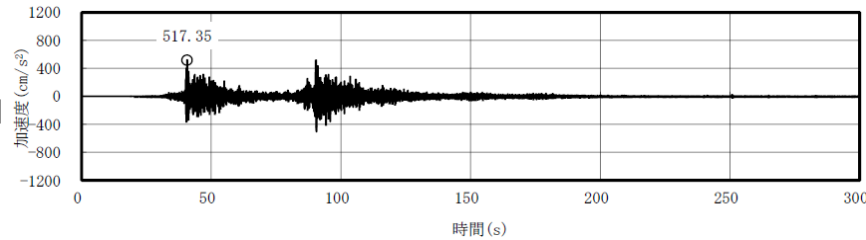
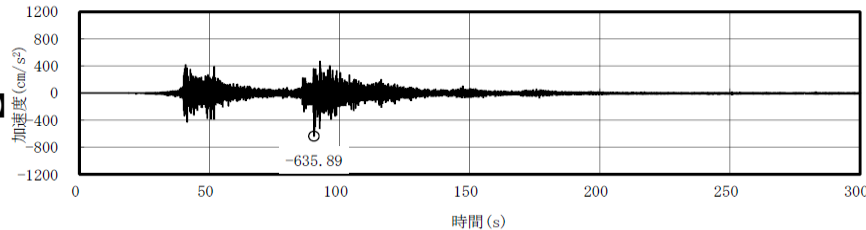
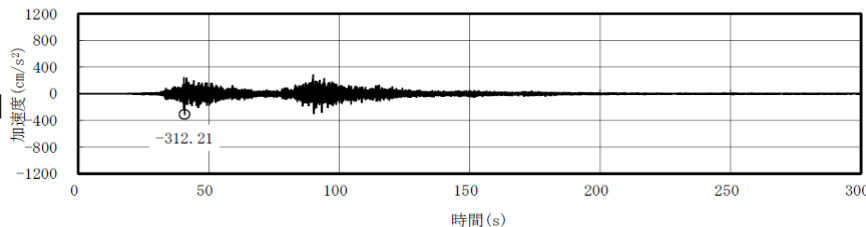
- 前頁までに示した沈下の要因としては、建屋近傍での状況及び計測であることから、建屋近傍のくさび崩壊※1に伴う沈下の成分を含む可能性があり、その他の要因として、不飽和地盤の繰り返しせん断に伴う沈下(揺すり込み沈下)及び飽和地盤の過剰間隙水圧の消散に伴う沈下が考えられる。
- 沈下量測定箇所における2011年東北地方太平洋沖地震による液状化の有無について、一次元地震応答解析により、液状化に対する抵抗率(F_L)を確認することで判断し、過剰間隙水圧の消散に伴う体積変化(再圧密)の影響の有無を確認することにより、沈下の要因について考察する。
- 沈下測定箇所の液状化判定の対象とする地震動は、女川原子力発電所で観測された敷地岩盤上部(O.P.-8.6m)の地震波から表層の影響を除去したはざとり波とする。地震動の時刻歴波形及び応答スペクトルを以下に示す。
- 2011年東北地方太平洋沖地震において女川原子力発電所で観測された地震動は、水平動(NS方向), 水平動(EW方向), 鉛直動(UD方向)それぞれ517.35gal, 635.89gal, 312.21galである。

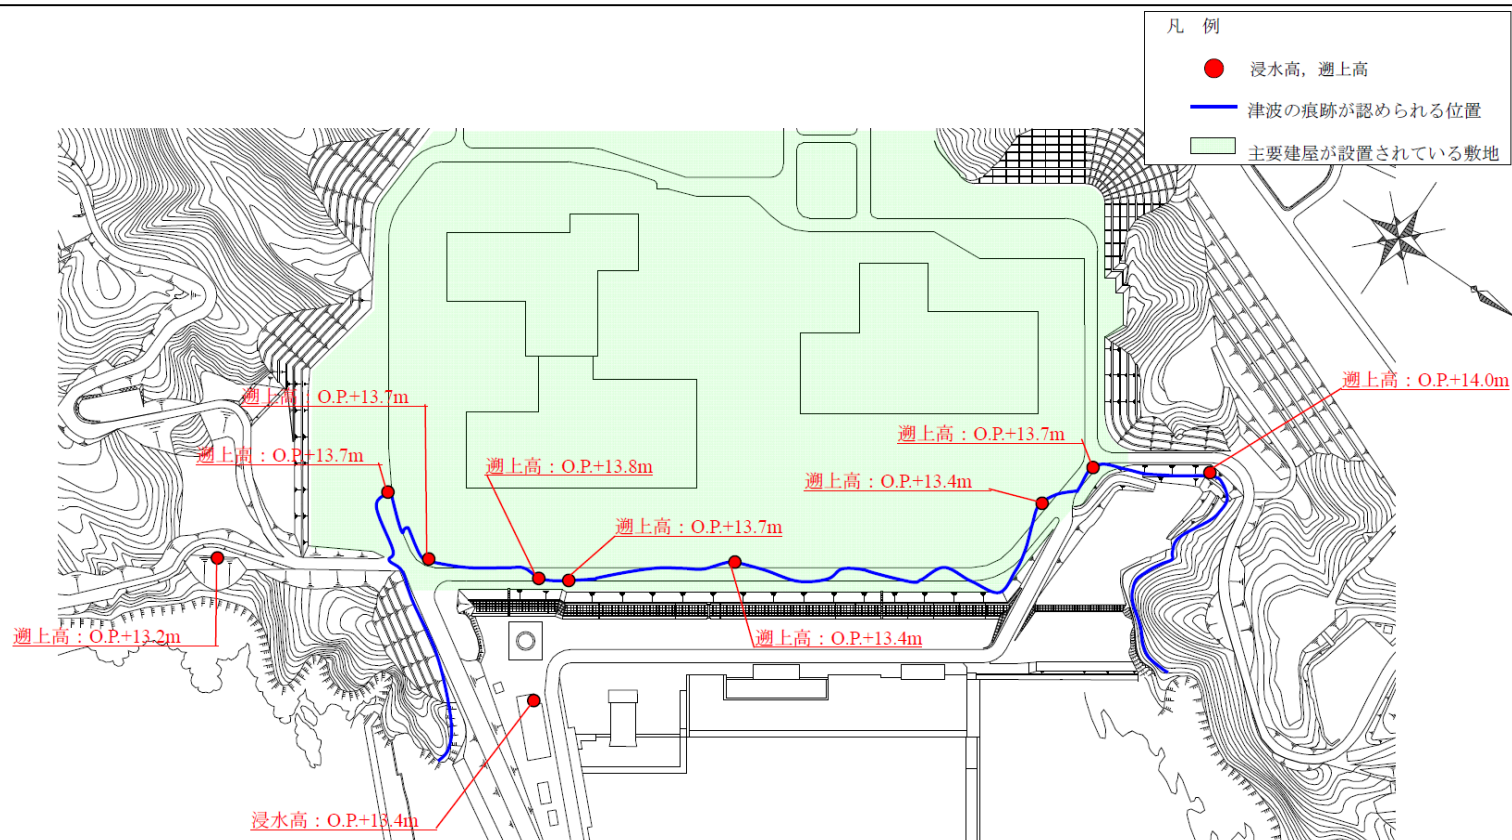
海水により運搬されたと考えられる痕跡物の到達点の追跡調査により、津波に伴い海水が主要な建屋が設置されている敷地に侵入した範囲は、敷地(O.P.+13.8m)の法肩から平均約20mであり、主要な建屋には及んでいないことを確認した。

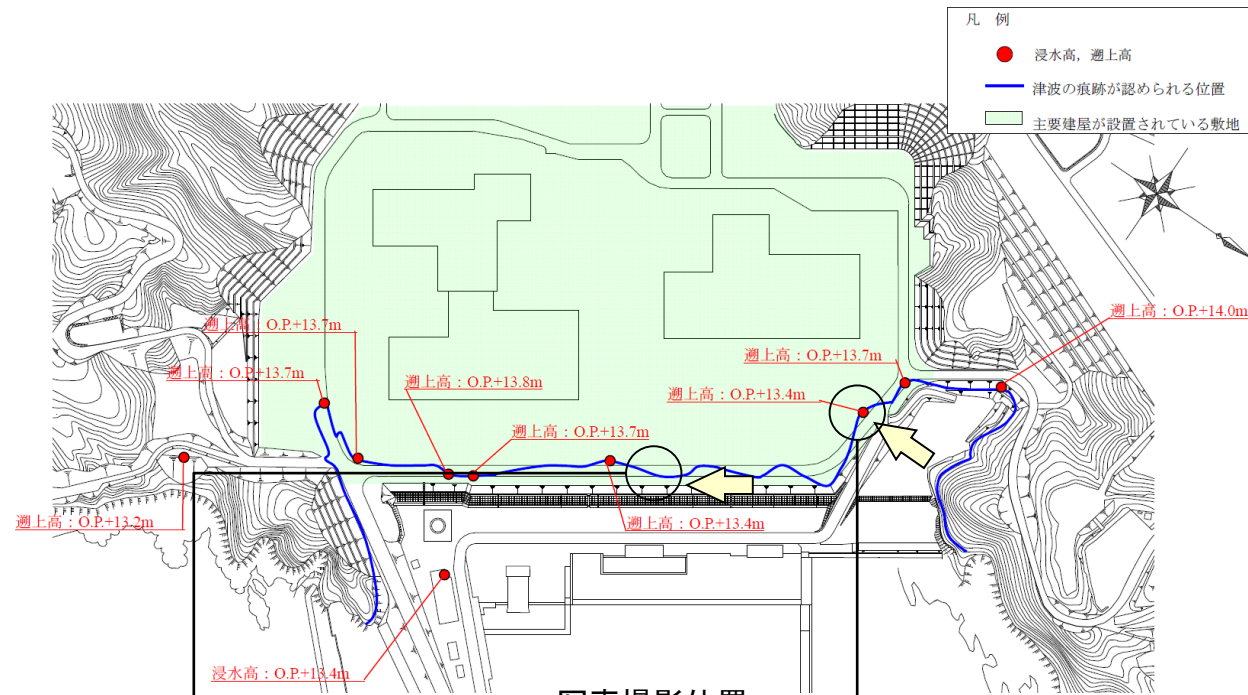
- 発電所敷地の海側(法肩付近)において、津波による塵芥が残留した状況を確認している。

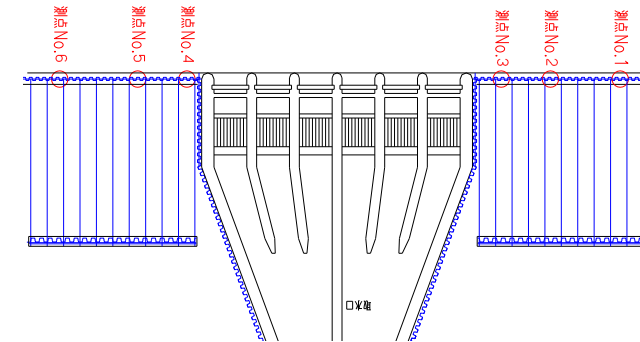
敷地護岸平面図

- 2011年東北地方太平洋沖地震後に敷地護岸(矢板式護岸)の水平変位を計測した結果, 10cm~16cm(測点No.5 最大16.3cm)の変位を確認した。
- この計測した水平変位は少なくとも2011年東北地方太平洋沖地震による影響を含んでいるものと考えられることから, 二次元有効応力解析(FLIP)による再現解析を実施し, 二次元有効応力解析の妥当性について検証する。

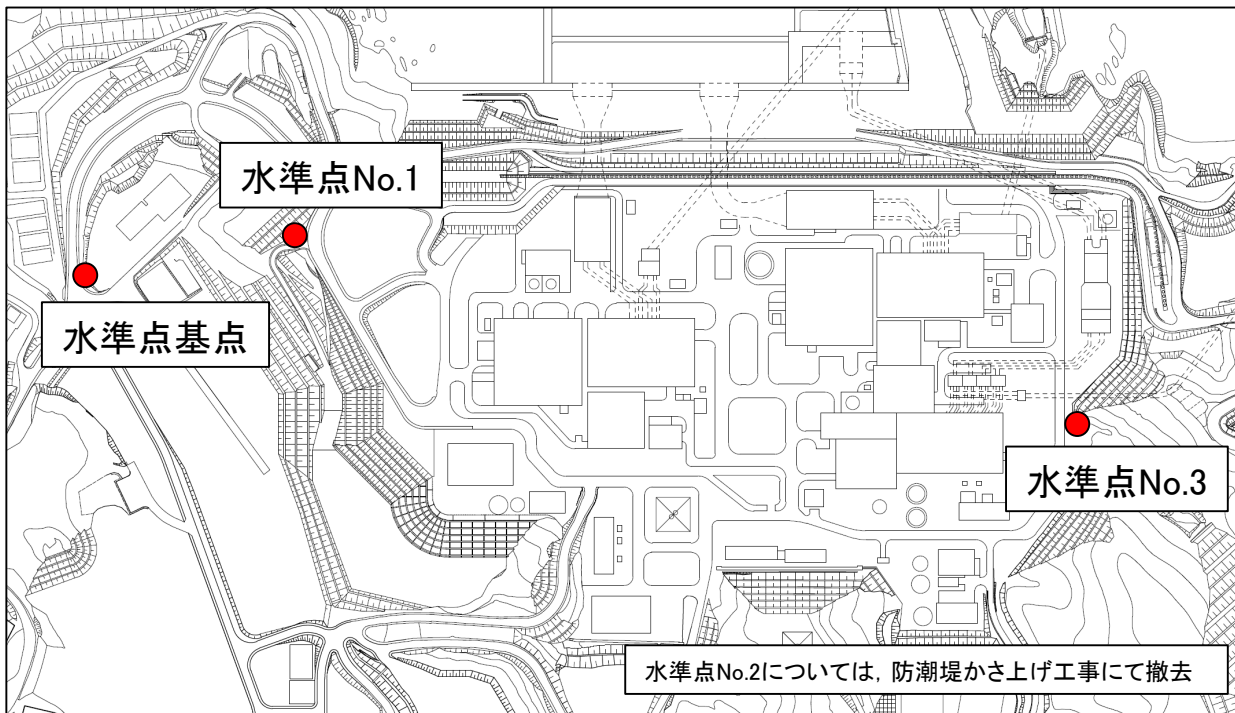
水準測量実施位置図

- 津波防護設計においては、約1mの沈降が発生していることを考慮した設計とし、敷地高さや施設高さ等に沈降量を考慮することとする。
