# 女川原子力発電所2号炉 地盤(敷地の地形, 地質・地質構造)について

令和元年7月26日  
東北電力株式会社

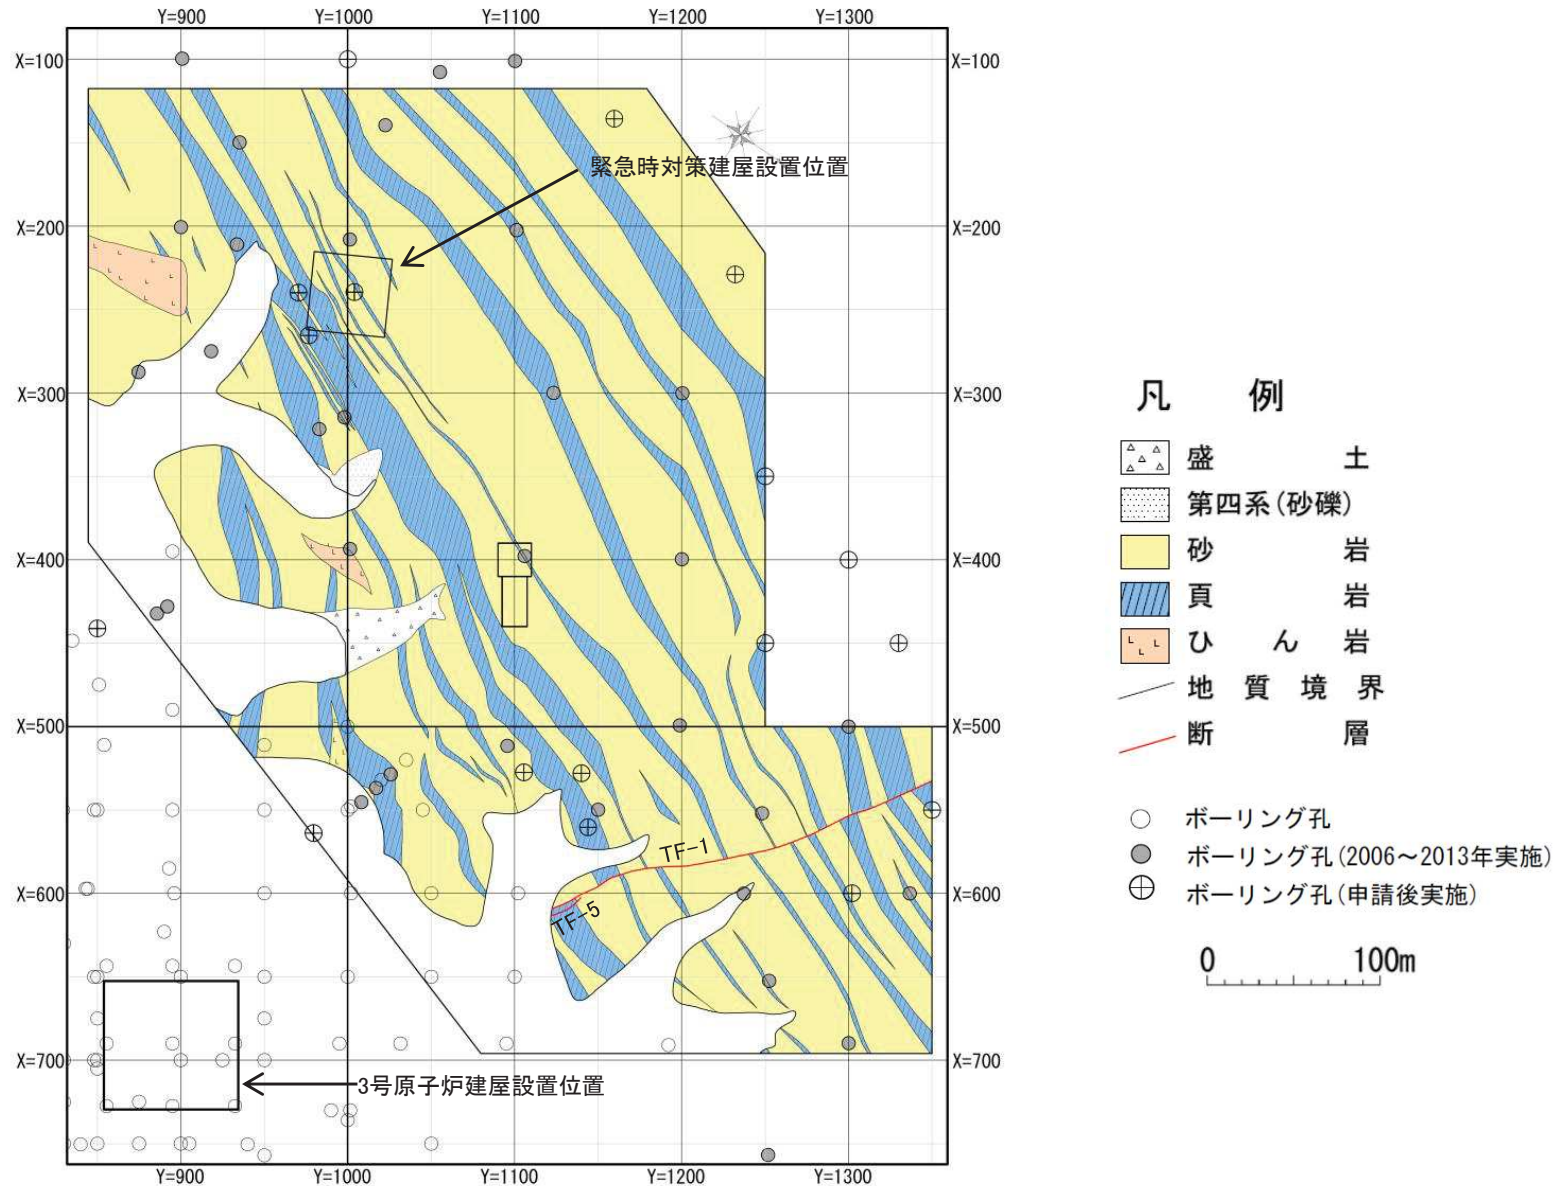
地質水平断面図(O.P.約+46m)

➤ 敷地北西部には、比較的破碎幅があり、連続性のある断層として、TF-1断層及びTF-5断層の2本の断層が連続している。

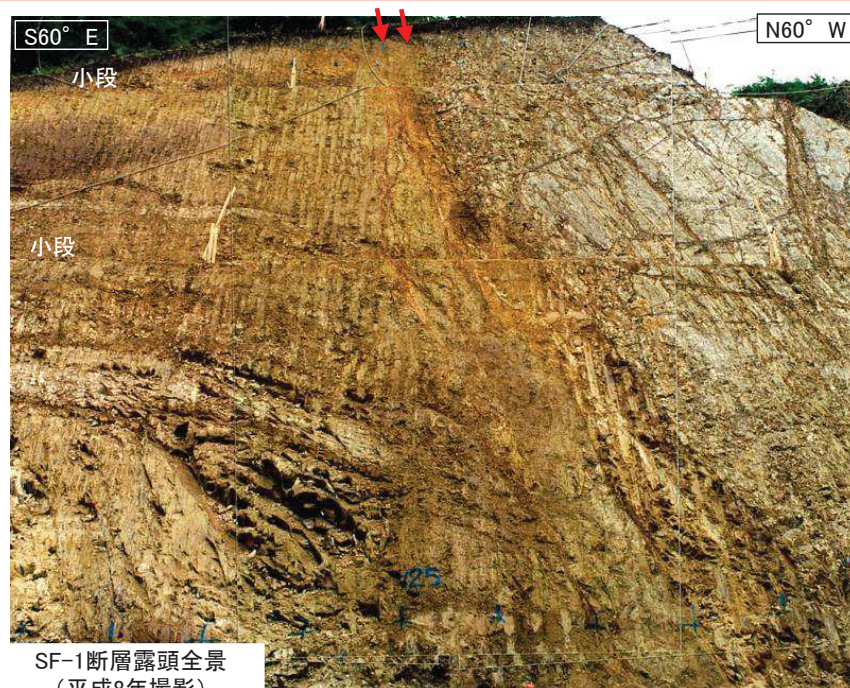
SF-1断層露頭全景  
(平成8年撮影)

↑SF-1断層↑

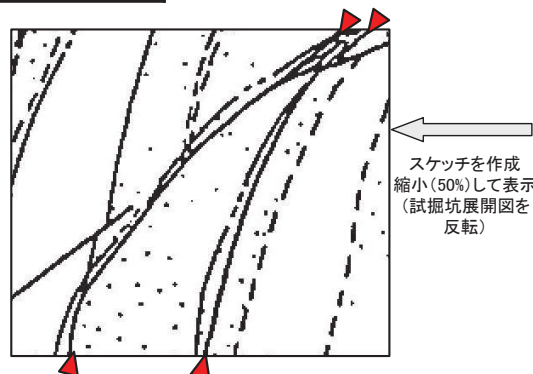
2号炉試掘坑内の露頭において、幅1~5cmの2条の破砕部がみられ、上盤、下盤ともに、褶曲翼部で地層が急傾斜している。

2号炉試掘坑A坑南西壁で確認したSF-2①断層(左:スケッチ, 右:写真)

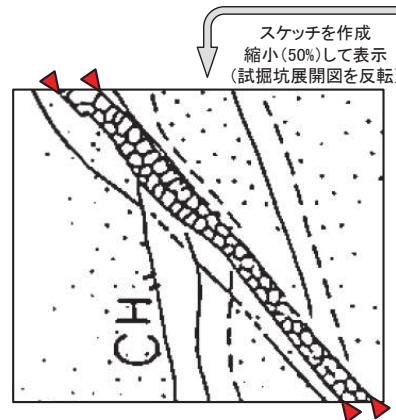
2号炉試掘坑内の露頭において、幅20~30cmの破砕部がみられ、上盤、下盤ともに、褶曲翼部で地層が急傾斜している。

2号炉試掘坑A坑北東壁で確認したSF-2②断層(左:スケッチ, 右:写真)

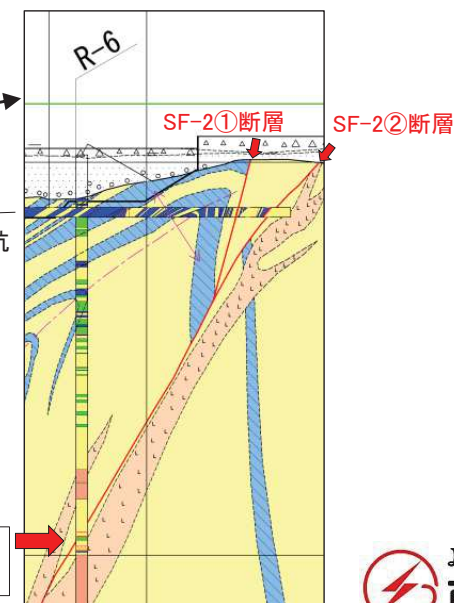
試掘坑内のSF-2①断層の延長位置  
R-6孔深度98.50～98.20m (中石含む)

➤ 敷地北側のC-C'断面付近では、SF-2断層はやや緩傾斜となり、主断層面はSF-2②断層に連続し、SF-2①断層は派生断層と考えられる。

- ✓ 2号機試掘坑では、低～中角度のSF-2②断層を境に、狐崎砂岩頁岩部層と牧の浜砂岩部層が接する状況が観察された。
- ✓ R-6孔と試掘坑での観察結果により、SF-2②断層が深部まで連続し、SF-2①断層は派生断層であると判断される。

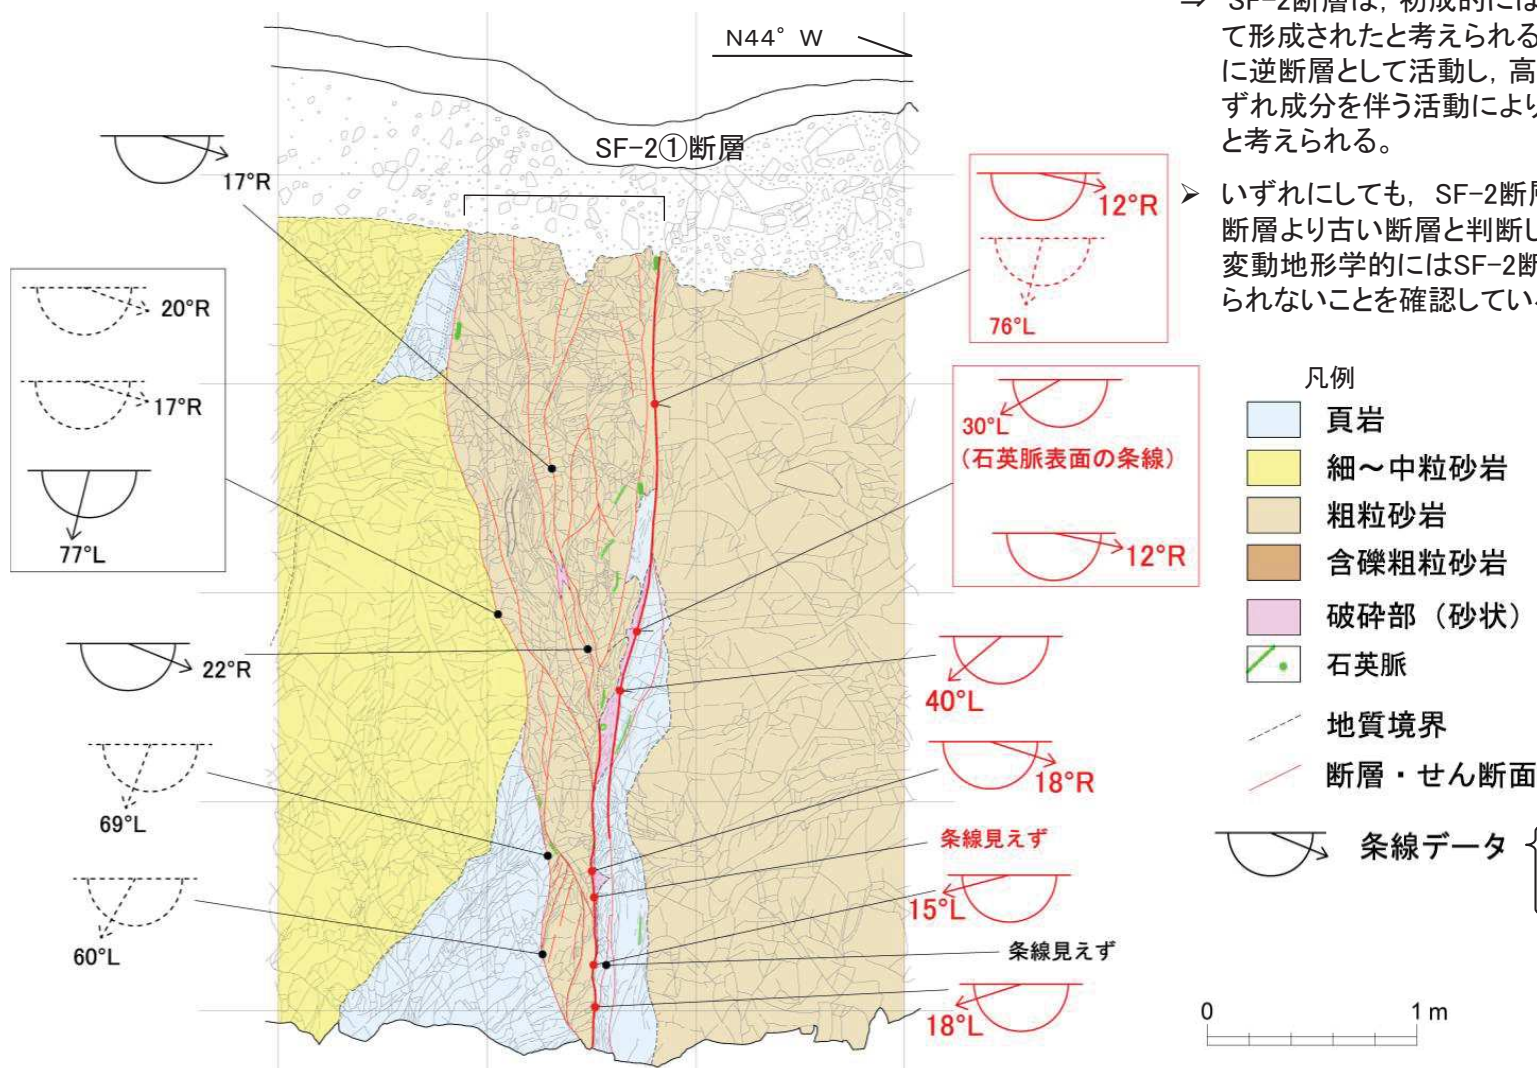
- SF-2断層露頭においては、前述のとおりSF-2①断層が主断層と考えられることから、SF-2①断層の破碎部において条線の観察を行った。
- SF-2断層破碎部に見られる条線の方角には、右側低角度(12~22° R)のもの、左側低角度(15~40° L)のもの、左側高角度(60~77° L)のもの等が見られ、ばらつきを示す。
- ✓ これらの条線のうち左側高角度の条線は、最新面と考えられる主せん断面以外の面に見られることが多く、また不鮮明なものが多い傾向が認められることから、相対的に古い時期に縦ずれ成分の大きい活動により高角度の条線が形成された後、相対的に新しい時期に比較的横ずれ成分の大きい活動により低角度の条線が高角度の条線を上書きして形成されたと考えられる。

⇒ SF-2断層は、初成的には背斜軸部付近の過褶曲に伴う破断として形成されたと考えられることから、この時期(相対的に古い時期)に逆断層として活動し、高角度の条線が形成された後、何らかの横ずれ成分を伴う活動により、低角度の条線により上書きされたものと考えられる。

- いずれにしても、SF-2断層はTF-1断層に切られることから、TF-1断層より古い断層と判断しており、また空中写真判読等の結果から、変動地形的にはSF-2断層沿いに横ずれ変位を示す地形は認められないことを確認している。

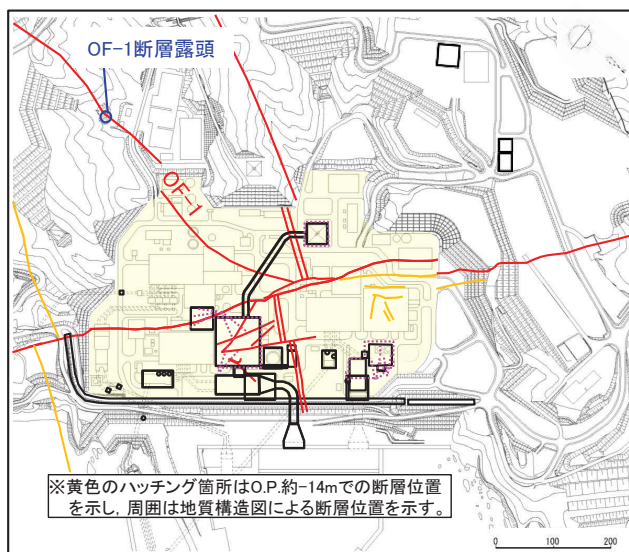
敷地南部の露頭において、牧の浜砂岩部層(北西側)と狐崎砂岩頁岩部層(南東側)を境するOF-1断層を確認。  
露頭では、断層破砕部は幅約80cmで、全体的に石英により膠結している。

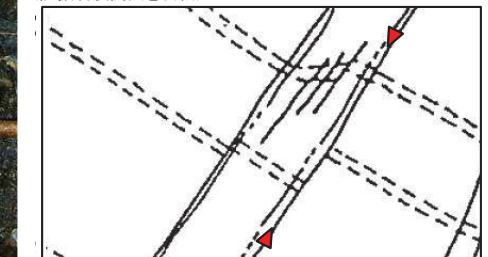
2号炉試験掘坑内の露頭においては、幅0.5～1.5cmの破砕部がみられ、上盤側(北西側)下がりの正断層センスの動きを示す地層の変形及び落差約15～40cmのずれがみられる。

2号炉試験掘坑A坑北東壁で確認したOF-2断層(左:写真, 右:スケッチ)

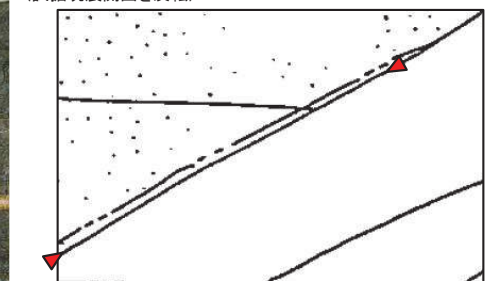
2号炉試験掘坑内の露頭において、幅1～12cmの破砕部がみられる。

2号炉試験掘坑A坑南西壁で確認したOF-3断層(左:写真, 右:スケッチ)

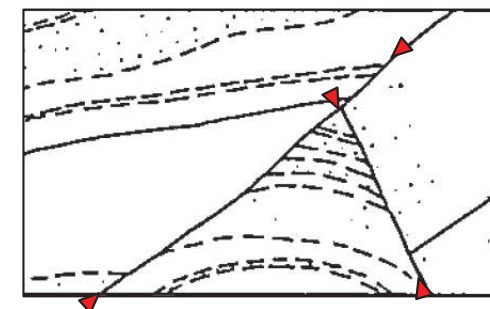
2号炉試掘坑内の露頭において、幅2～6cmの破砕部がみられる。

2号炉試掘坑内の露頭において、幅3～20cmの破砕部がみられる。  
OF-4断層に切られる。

2号炉試掘坑B坑南東壁で確認したOF-4断層及びTF-4断層(下:写真, 右上:スケッチ)

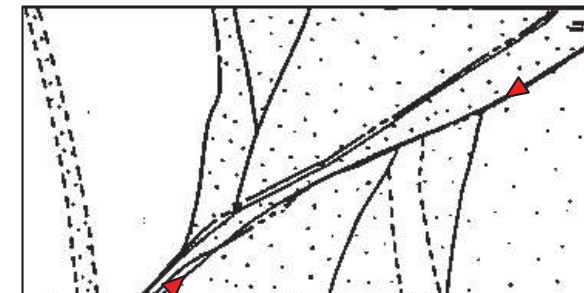
3号炉試掘坑内の露頭において、幅9～15cmの破碎部がみられ、上盤側(北西側)上りを示唆する変形がみられる。

3号炉試掘坑1坑北東壁で確認したOF-5断層(下:写真, 右上:スケッチ)

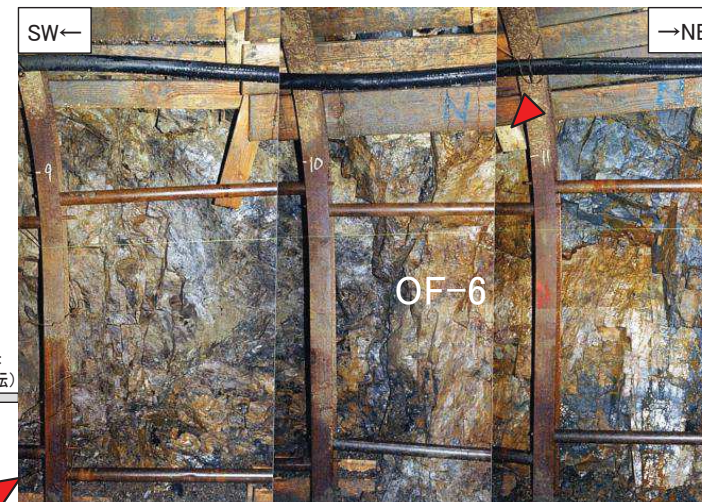
3号炉試掘坑内の露頭において、幅0.1～2cmの破碎部がみられる。

3号炉試掘坑2坑北西壁で確認したOF-6断層(右:写真, 左上:スケッチ)

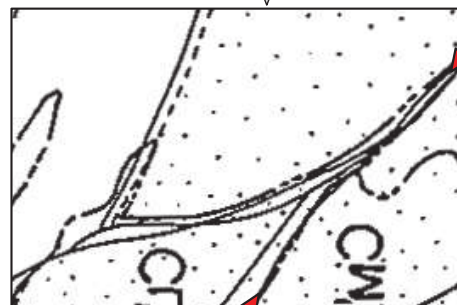
3号炉試掘坑内の露頭において、幅3～10cmの破碎部がみられる。

3号炉試掘坑1坑北東壁で確認したOF-7断層(右:写真, 左:スケッチ)

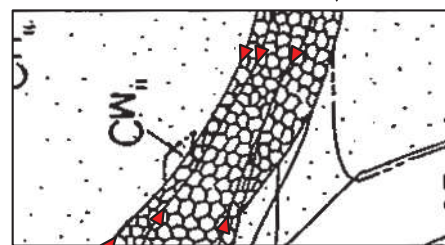
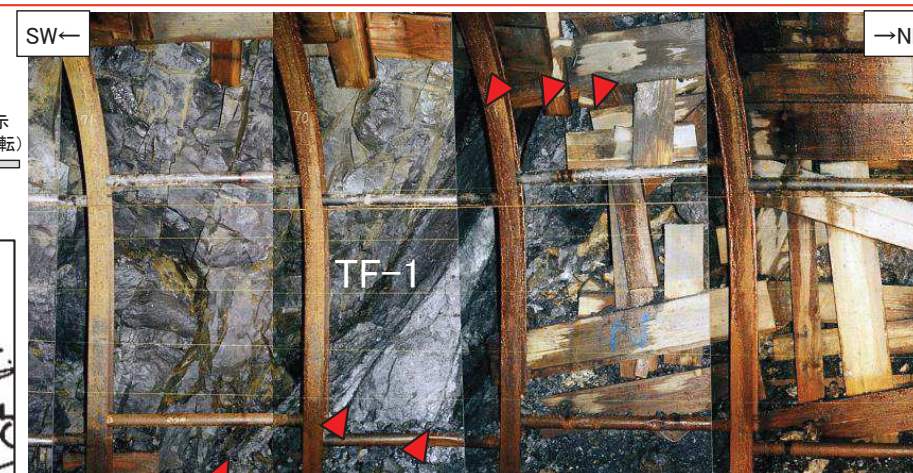
3号炉試験掘坑内及び敷地北西部の露頭において、TF-1断層を確認。  
敷地北西部の露頭においては、断層の上盤側に、南西側下がりの正断層センスの動きを示す地層の引きずりがみられる。

3号炉試験掘坑2坑北西壁で確認したTF-1断層(左:スケッチ, 右:写真)

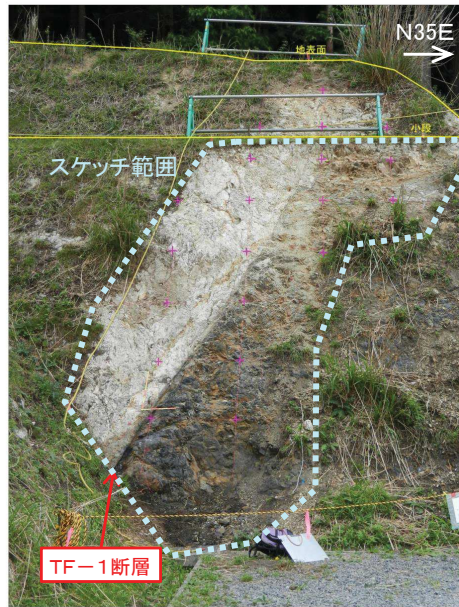
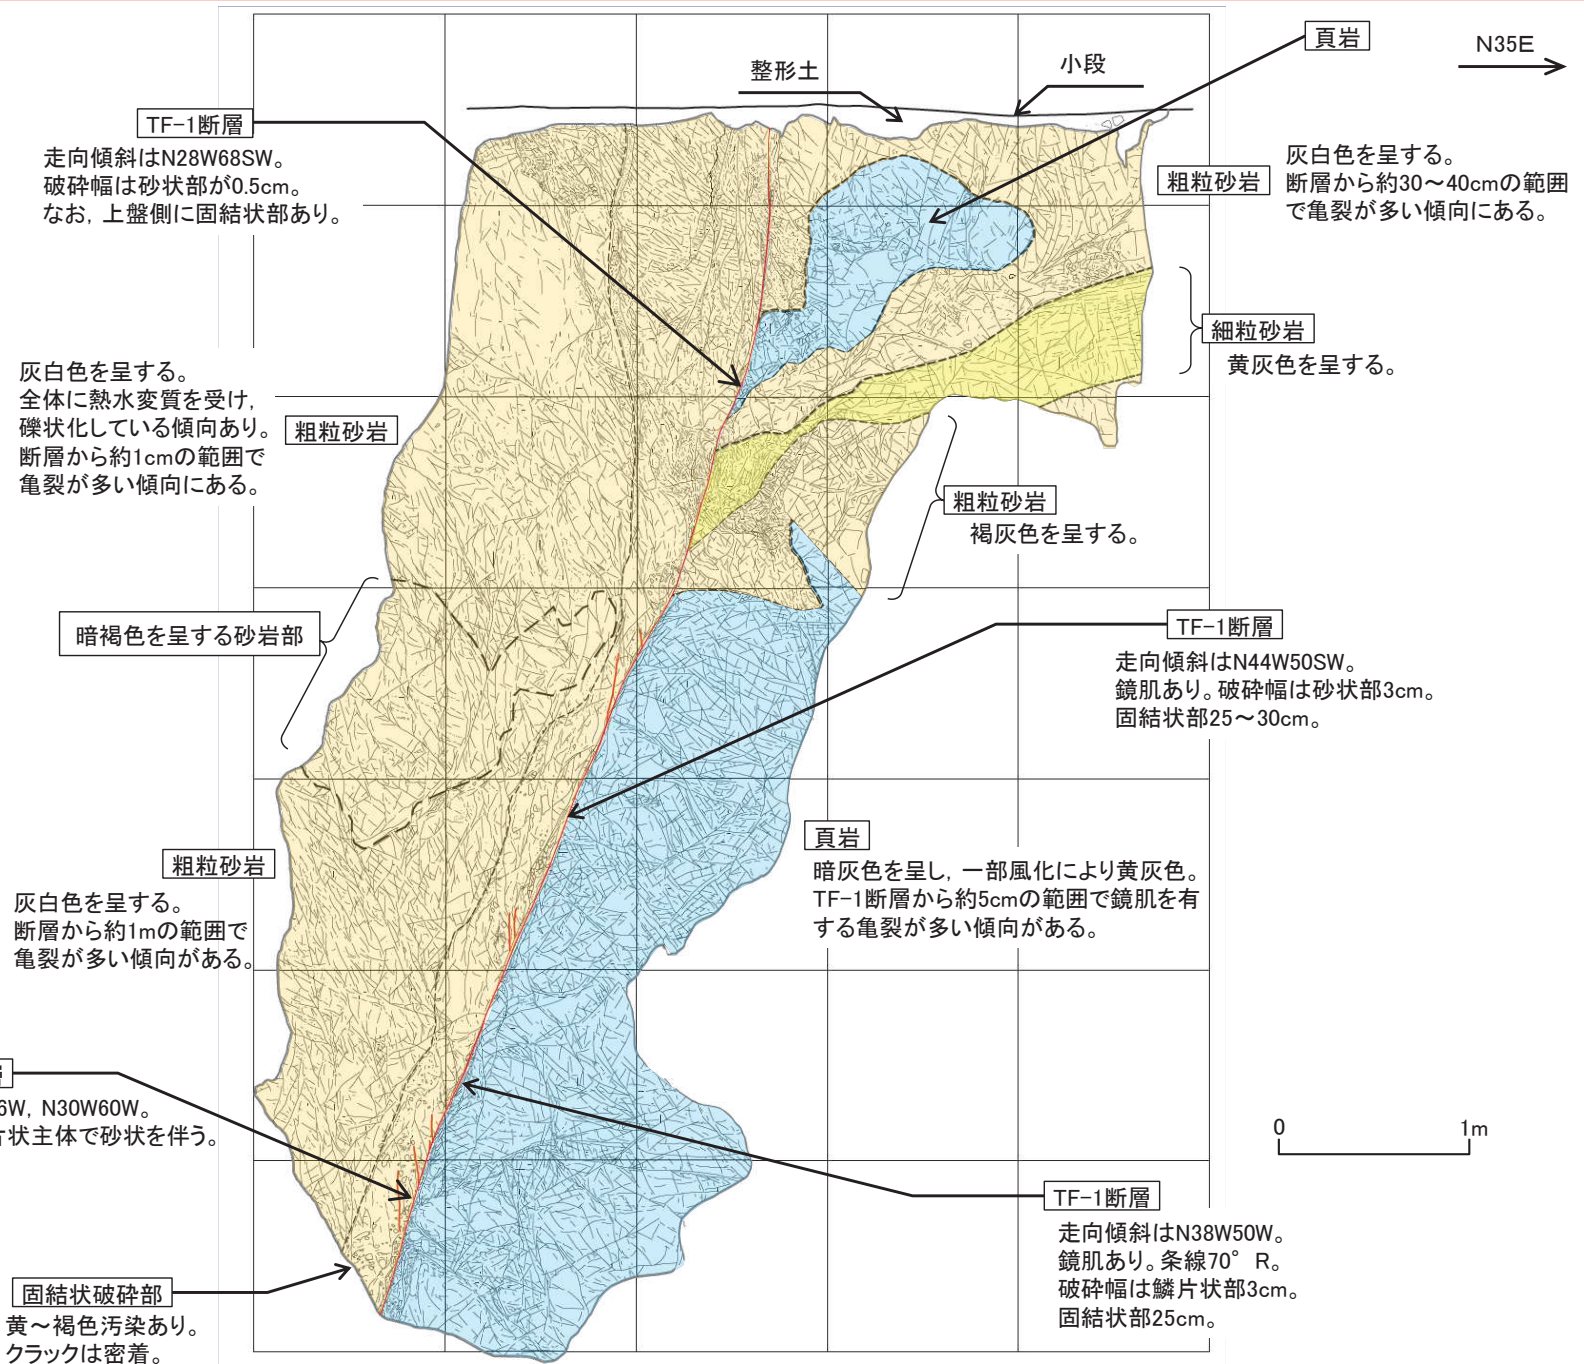
## 露頭写真

- 露頭法面部では、破碎部は膨縮し、破碎幅の変化が激しいものの、最新面を示すと考えられる主せん断面は1本に収斂しており分岐は示さない。
- 一部に正断層活動を示すR面が観察される。

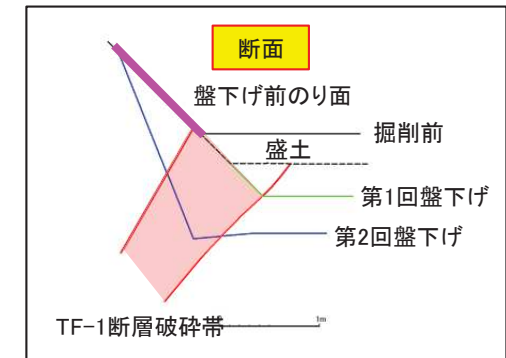
TF-1断層延長部隣接法面露頭観察結果

- 掘削前の隣接法面露頭部では、TF-1断層の走向方向(南東側)の延長部が観察される。
- ✓ 破碎部は膨縮し、破碎幅の変化が激しく、最新面を示すと考えられる主せん断面も直線性に乏しい。

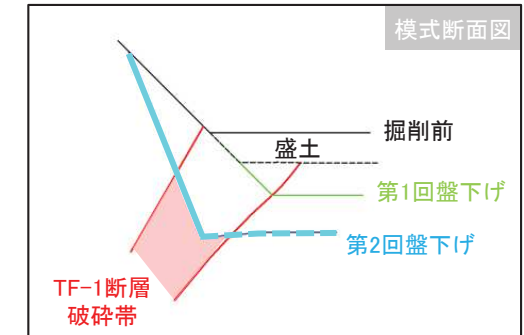
### 2.4 敷地の断層の性状 【TF-1断層：露頭底盤部写真・スケッチ(現況：第2回盤下げ部)】

- TF-1断層の破碎部は膨縮し、破碎幅の変化が激しい。
- TF-1断層のせん断面は、分岐または集合を示し、直線性に乏しい。

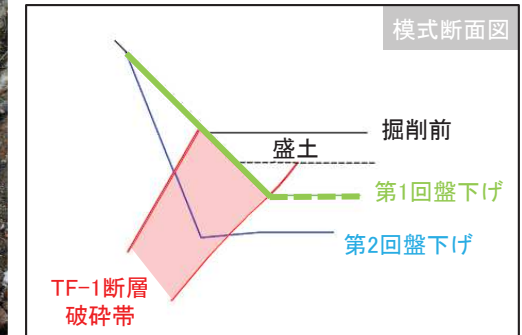
TF-1断層露頭底盤部の観察結果(第1回盤下げ部)

- TF-1断層の破碎部は膨縮し、破碎幅の変化が激しい。
- TF-1断層の最新面を示すと考えられる主せん断面は、直線性に乏しい。

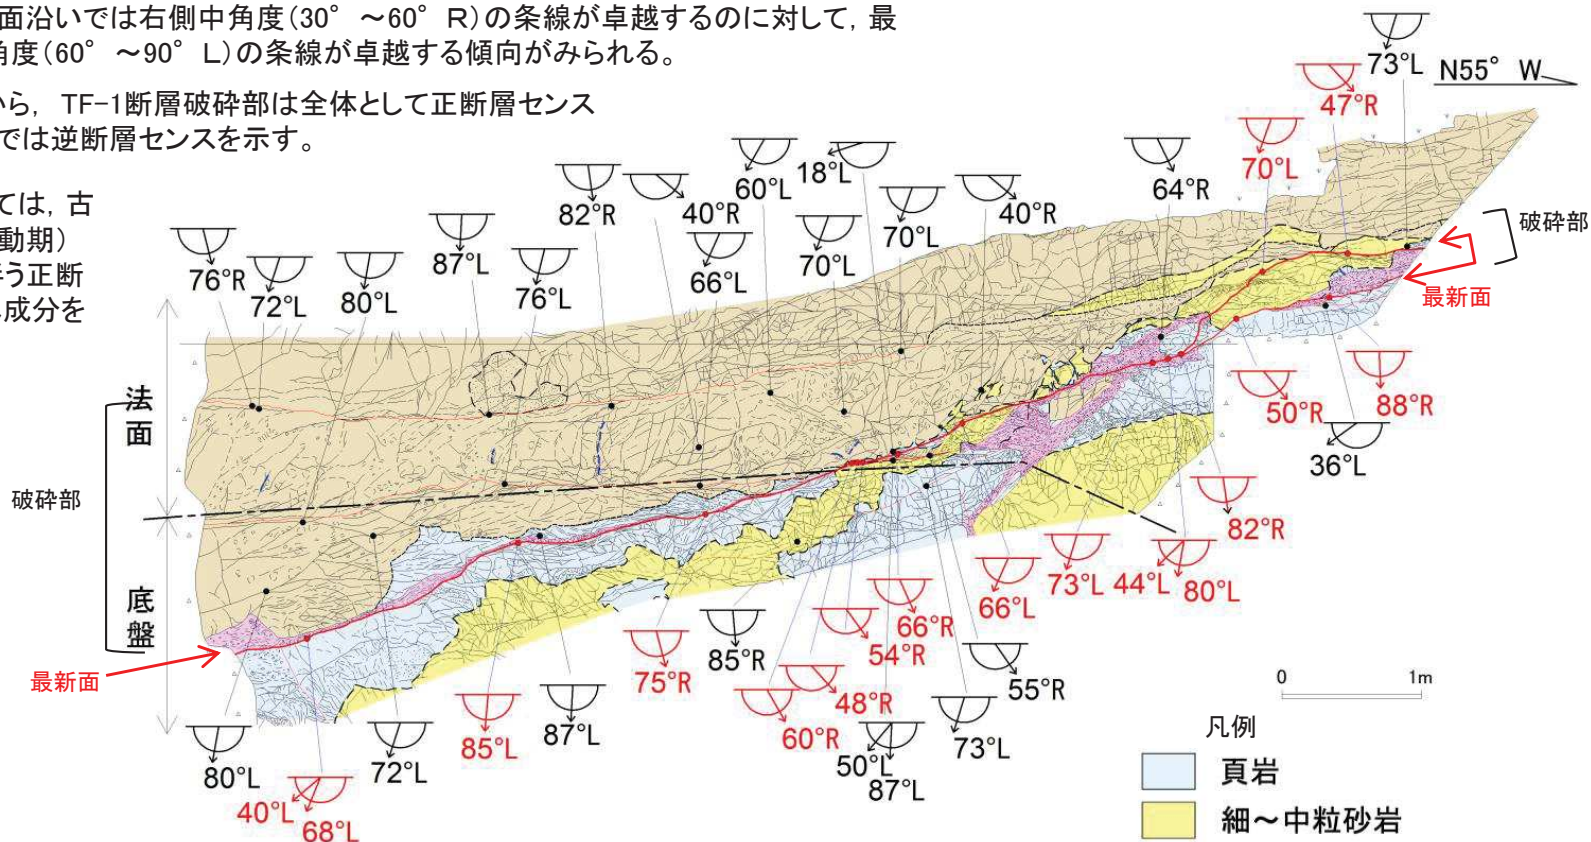
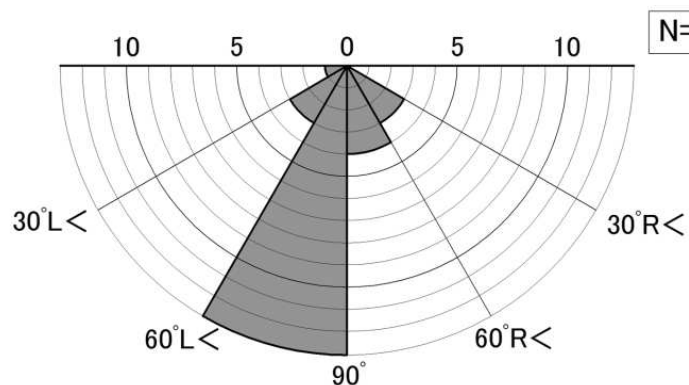
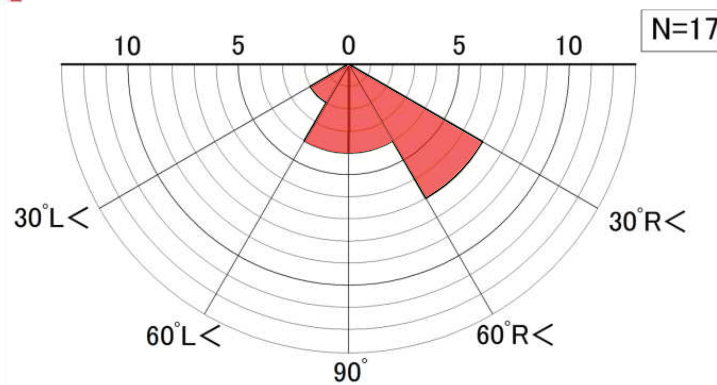
- 底盤付近に分布するTF-1断層の破碎部において条線の観察を行った。
- TF-1断層破碎部のうち、最新面沿いでは右側中角度(30° ~60° R)の条線が卓越するのに対して、最新面以外の部分では左側高角度(60° ~90° L)の条線が卓越する傾向がみられる。
- ✓ 一方、複合面構造の傾向から、TF-1断層破碎部は全体として正断層センスを示すものの、最新面沿いでは逆断層センスを示す。

⇒ TF-1断層の活動履歴としては、古い時期(断層形成時~主活動期)には主に右横ずれ成分を伴う正断層、最新活動時は右横ずれ成分を伴う逆断層と考えられる。

- 上記の条線の観察結果及び考察は、近傍で実施したボーリングTF-1A1孔試料のTF-1断層最新面で75° Rの条線が認められていることと調和的である。

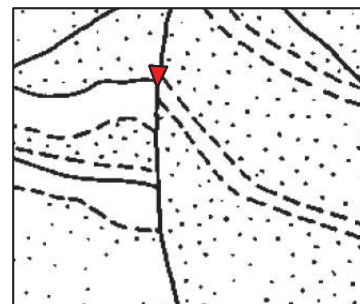
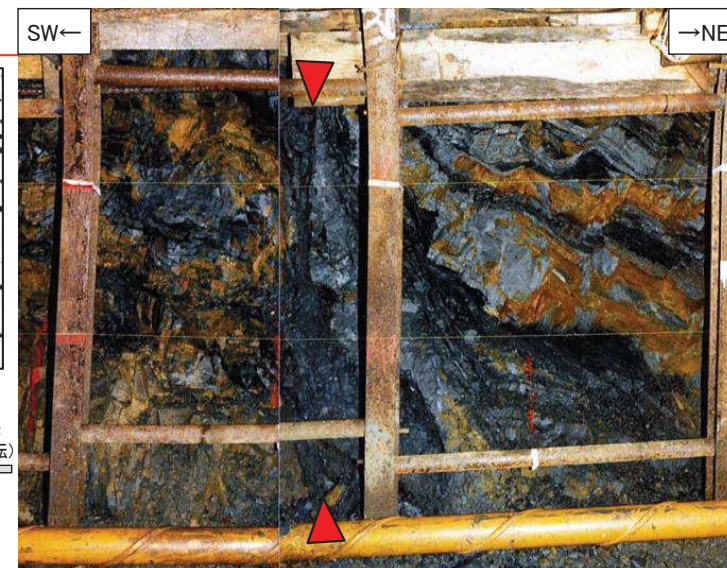
2号炉試掘坑B坑北西壁で確認したTF-2断層(左上:スケッチ, 右:写真)

2号炉試掘坑内の露頭においては、幅40cm以下の破砕部がみられ、断層の下盤側(北東側)に、南西下がりの動きを示す地層の変形がみられる。

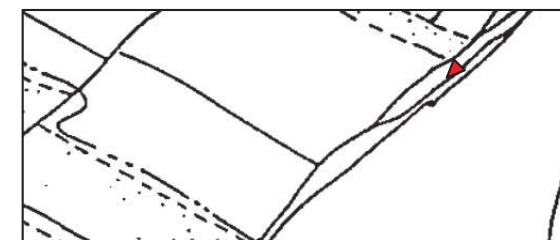
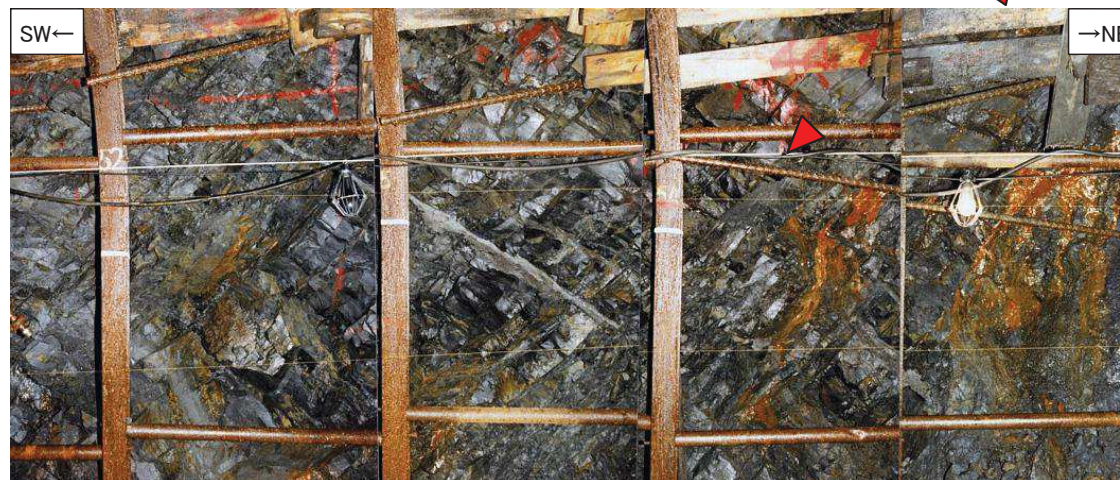
2号炉試掘坑B坑北西壁で確認したTF-3断層(下:写真, 右上:スケッチ)

2号炉試掘坑内の露頭において、幅1~1.5cmの破砕部がみられ、上盤側(南西側)下がりの正断層センス(落差数10cm)のずれがみられる。

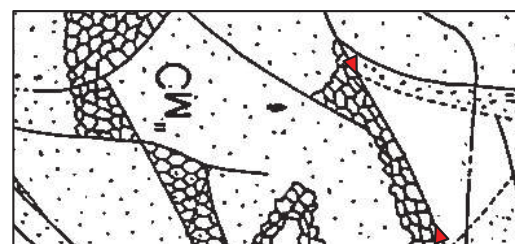
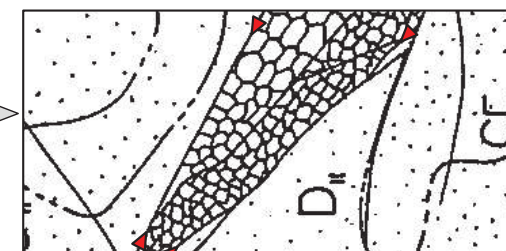
3号炉試掘坑2坑北西壁で確認したTF-5断層(上:写真, 下:スケッチ)

3号炉試掘坑内の露頭において、破碎部は、破碎幅の変化に富み、角礫状～固結状部の影響ゾーンを含めて最大で幅約1.5mだが、下方へ急激に幅を減じている。

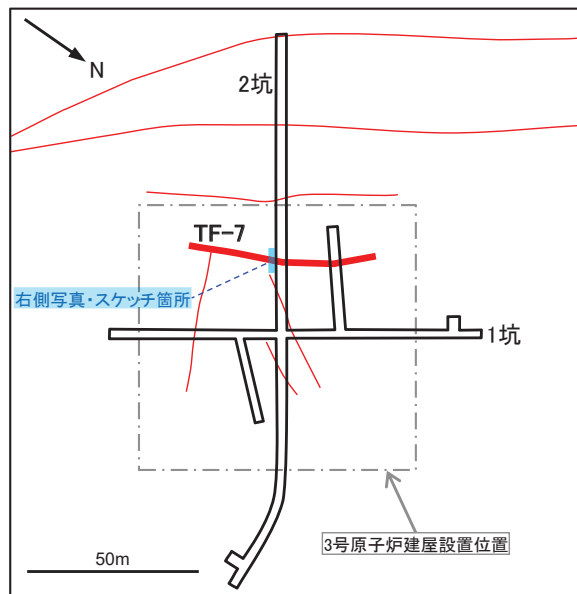
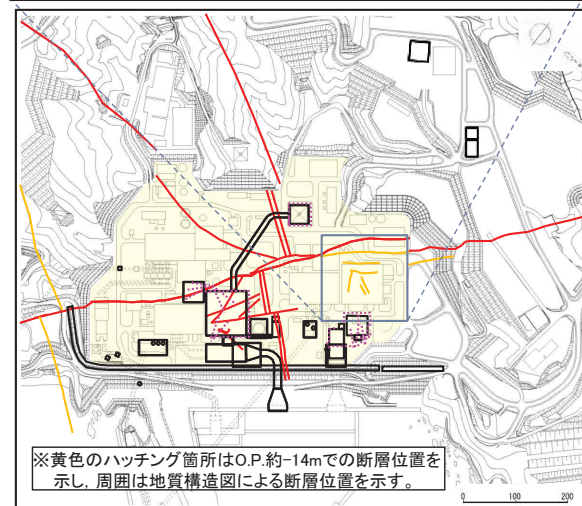
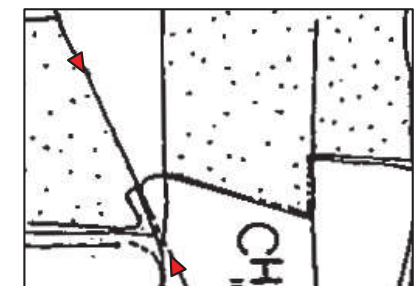
3号炉試掘坑2坑南東壁で確認したTF-7断層(左:写真, 右:スケッチ)

3号炉試掘坑内の露頭において、幅10cmの破砕部がみられる。

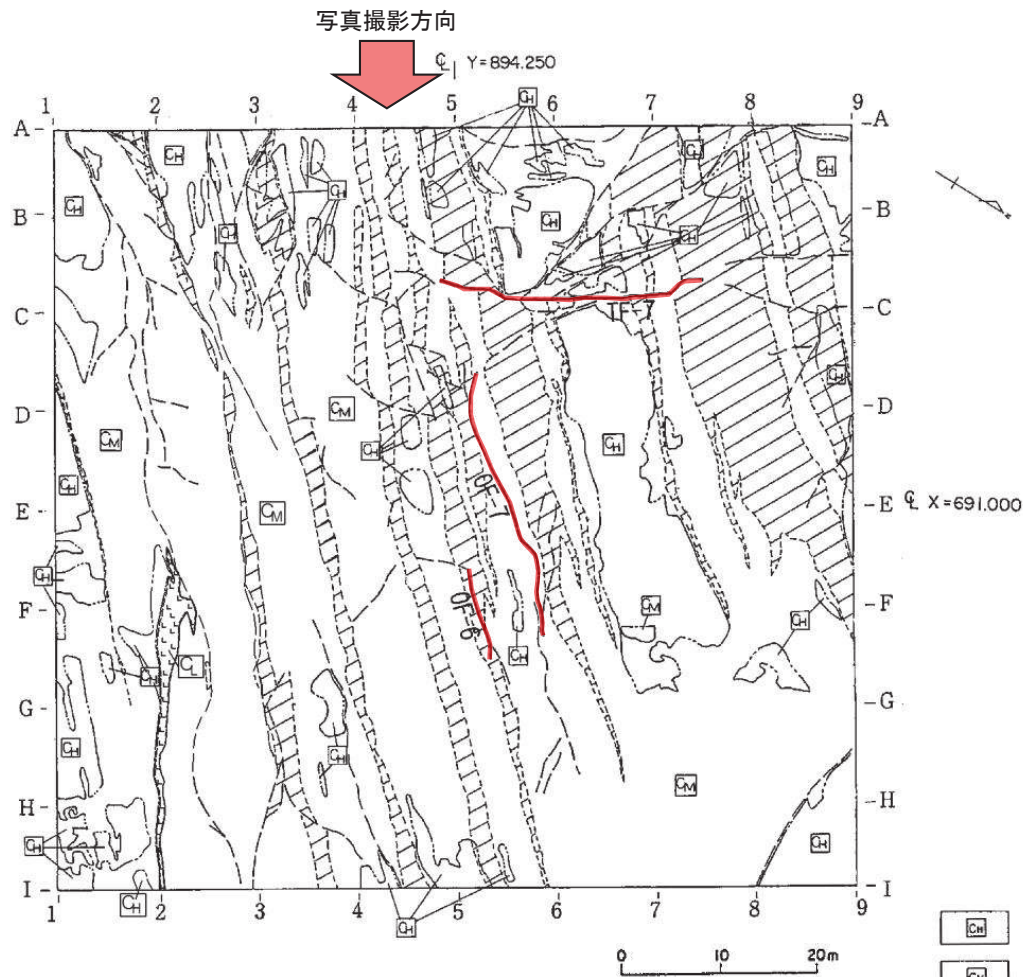
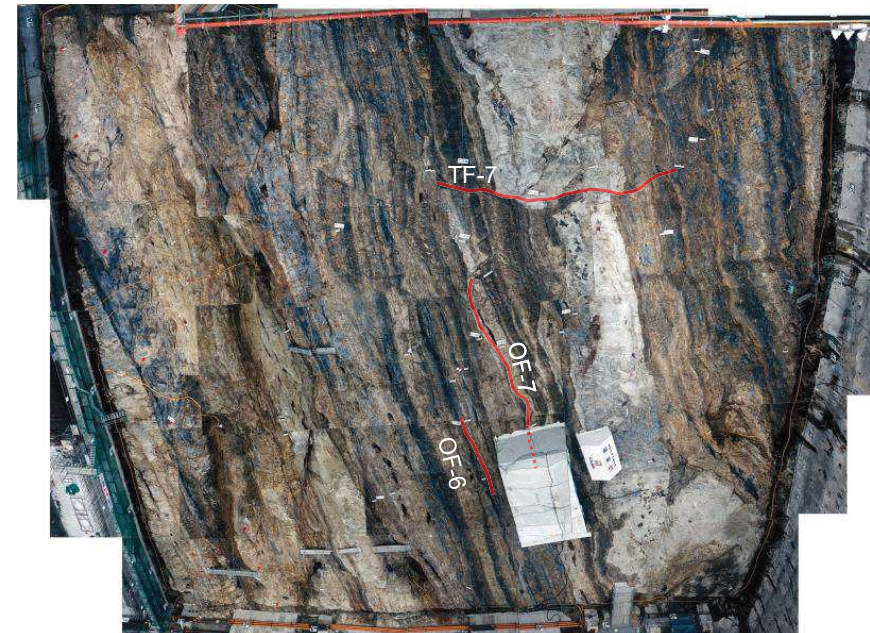
3号原子炉建屋掘削底盤スケッチ

- 3号炉原子炉建屋掘削底盤で確認された主要な断層のうち、OF-6断層、OF-7断層及びTF-7断層は、掘削底盤範囲内で消滅しており、建屋の北東に位置する海水熱交換器建屋の方向へ延長する断層は認められない。
- なお、OF-5断層は、3号炉原子炉建屋掘削底盤において確認されないことから、O.P.-14m以深には連続しないと考えられる。

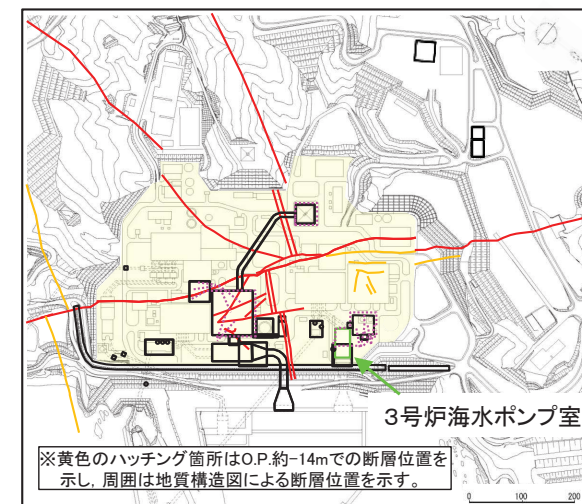
3号炉海水ポンプ室 底盤スケッチ

- 3号炉海水ポンプ室底盤には、顕著な変位量を有し比較的破碎幅があり、連続性のある断層は分布していないことを確認している。
- なお、小断層が認められるが、連続性に乏しく、変位量が小さいことを確認している。
- 褶曲構造が形成される過程で生じたフレキシユラル・スリップと考えられる、層理面と平行なシームが一部に認められる。
- 一方、南西側の断層分布状況からは、施設の南西側に隣接する3号炉補機冷却海水系放水ピット位置に延長する断層は認められない。

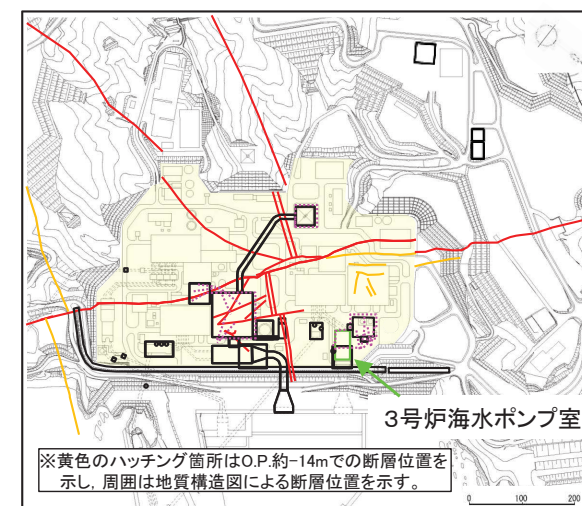
3号炉海水ポンプ室 底盤スケッチ、断層の破碎幅

- 3号炉海水ポンプ室底盤に認められる断層については、破碎幅が一部で局所的に10数cmの箇所があるものの、ほとんどの箇所では1cm未満～数cmと小さく、また変位量が小さいこと、あるいは非常に短いことから、小断層としている。
- 3号炉海水ポンプ室底盤に認められる小断層は、原子炉建屋付近に分布する断層と同様に、地層あるいはシームの走向に対する方向性からタイプ別に分類される。
- これらの小断層及びシームは、全体として見れば互いに切り切られの関係にあることから、大局的にはほぼ同じ時期に形成されたと考えられる。
- また、斜交断層(OF系)からフレキシブルスリップに伴う層面すべり断層(シーム)に近い走向断層(SF系)に連続的に移行(移化)している断層もあることから、ほぼ同時に一連で形成されたと考えられる。
- ⇒ 小断層、シームに近いSF系の小断層及びシームは、大局的には褶曲構造が形成される過程でほぼ同じ時期に形成されたものと考えられる。
- OF系等の小断層及びシームの形成は、地質構造発達史及び熱史の検討においては、ステージ1の褶曲構造形成に伴う古いイベントとして位置づけられる。

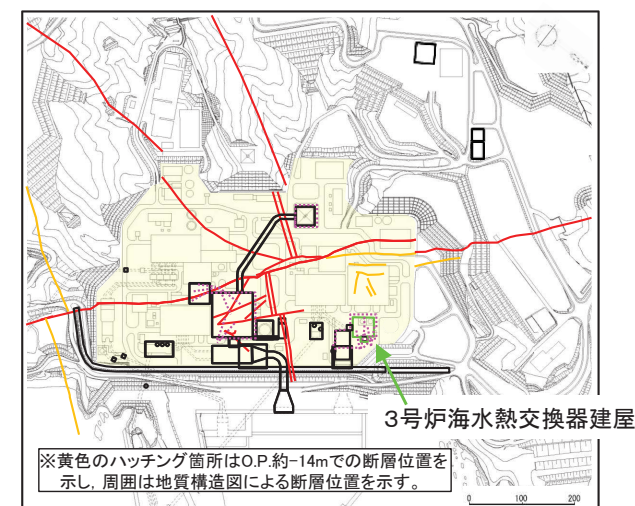
3号炉海水熱交換器建屋 底盤スケッチ

- 3号炉海水熱交換器建屋底盤には、比較的破碎幅があり連続性のある断層は分布していないことを確認している。
- なお、小断層が認められるが、連続性に乏しく、変位量が小さいことを確認している。
- 褶曲構造が形成される過程で生じたフレキシユラル・スリップと考えられる、層理面と平行なシームが一部に認められる。
- 一方、南東側の断層分布状況からは、施設の南東側に隣接する3号炉補機冷却海水系放水ピット位置に延長する断層は認められない。

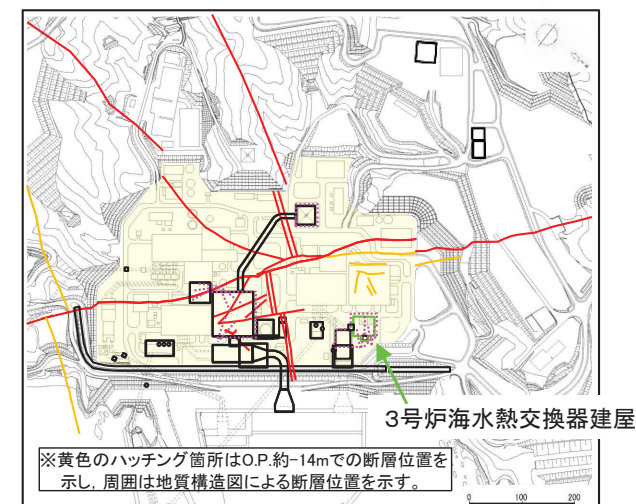
3号炉海水熱交換器建屋 底盤スケッチ、断層の破碎幅

- 3号炉海水熱交換器建屋底盤に認められる断層については、破碎幅が一部で局所的に10cm程度の箇所があるものの、ほとんどの箇所では1cm未満～数cmと小さく、また変位量が小さいこと、あるいは非常に短いことから、小断層としている。
- 3号炉海水熱交換器建屋底盤に認められる小断層は、原子炉建屋付近に分布する断層と同様に、地層あるいはシームの走向に対する方向性からタイプ別に分類される。
- これらの小断層及びシームは、全体として見れば、互いに切り切られの関係にあることから、大局的にはほぼ同じ時期に形成されたと考えられる。
- また、斜交断層(OF系)からフレキシブルスリップに伴う層面すべり断層(シーム)に近い走向断層(SF系)に連続的に移行(移化)している断層もあることから、ほぼ同時に一連で形成されたと考えられる。
- ⇒ 小断層、シームに近いSF系の小断層及びシームは、大局的には褶曲構造が形成される過程でほぼ同じ時期に形成されたものと考えられる。
- OF系等の小断層及びシームの形成は、地質構造発達史及び熱史の検討においては、ステージ1の褶曲構造形成に伴う古いイベントとして位置づけられる。

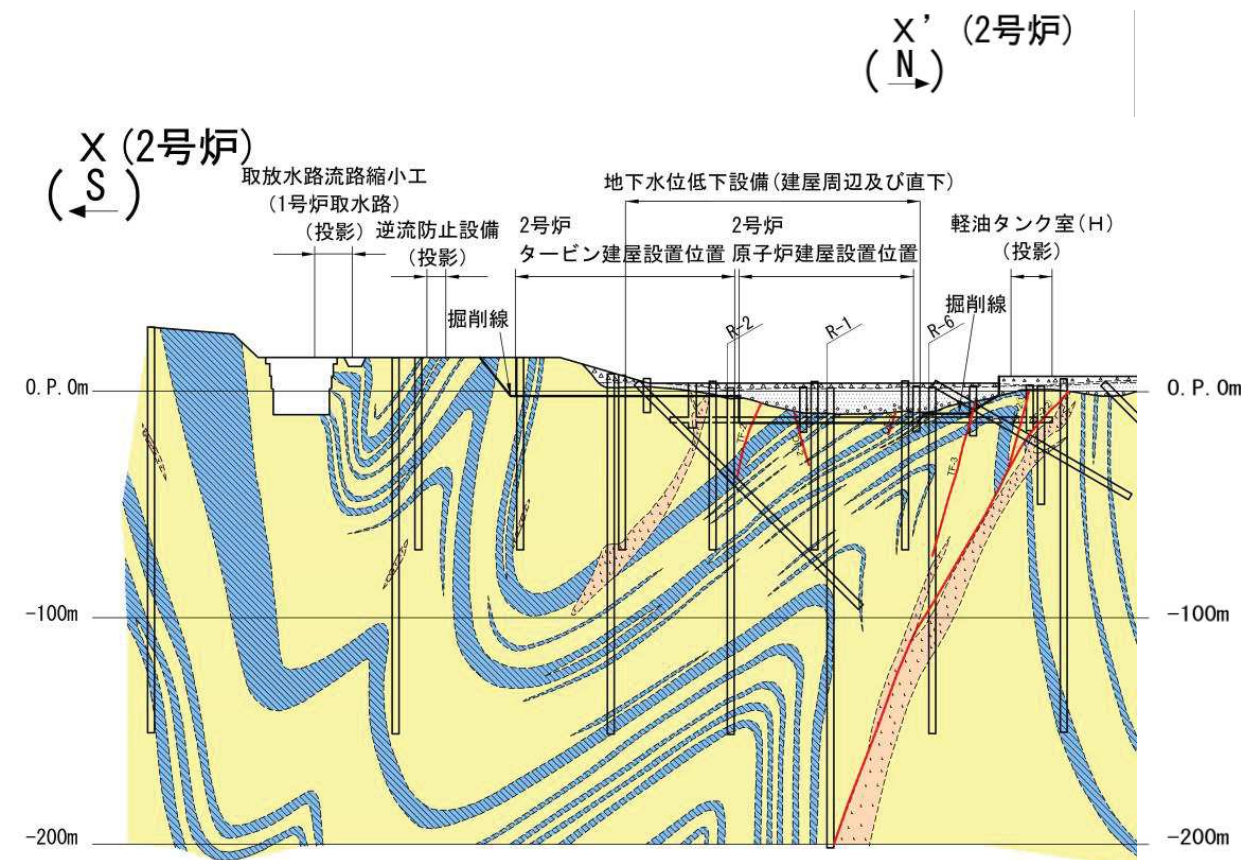
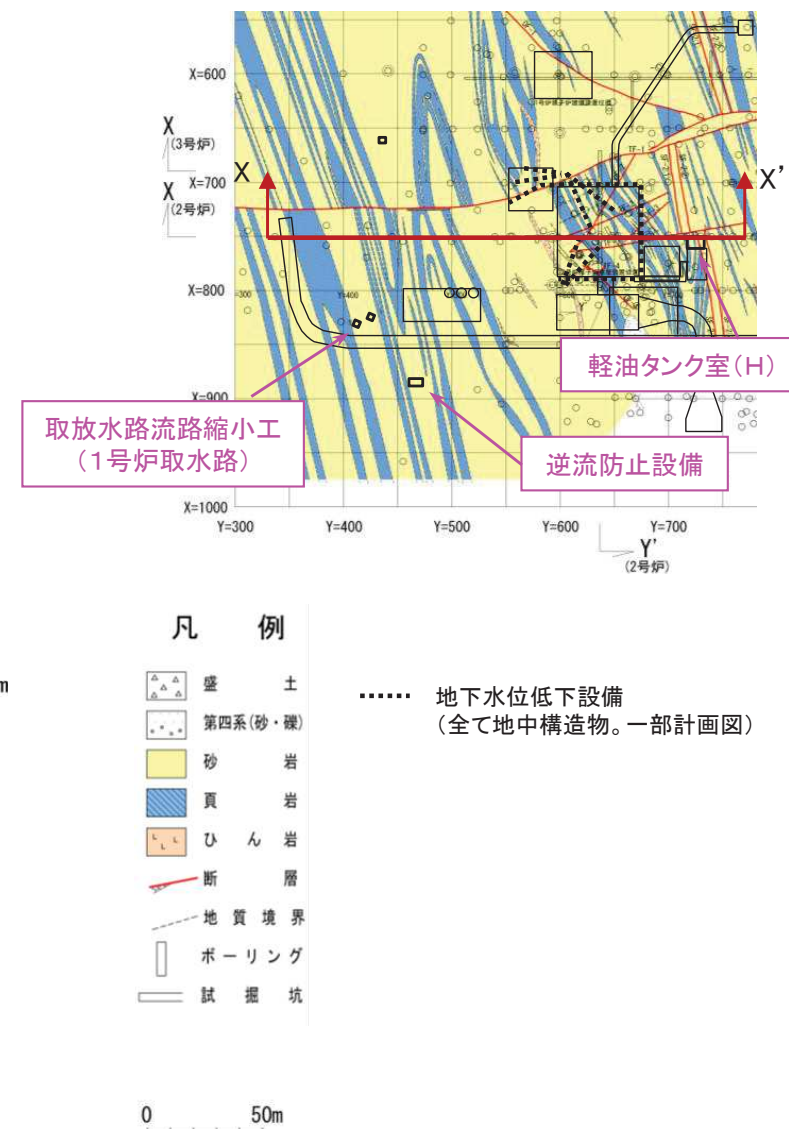
- 2号炉原子炉建屋X断面を以下に示す。
- 1号炉取水路流路縮小工、逆流防止設備及び軽油タンク室(H)の直下には、比較的破碎幅があり、連続性のある主要な断層としてSF-2断層が分布する。
- 地下水位低下設備の直下には、TF-1～4断層及びOF-2～4断層が分布する。

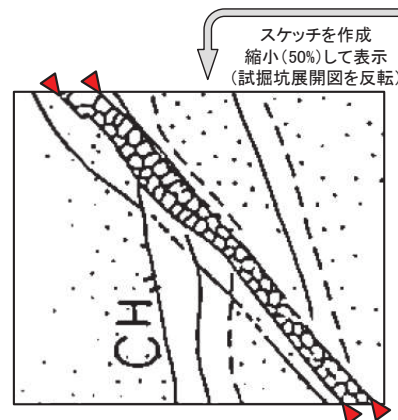
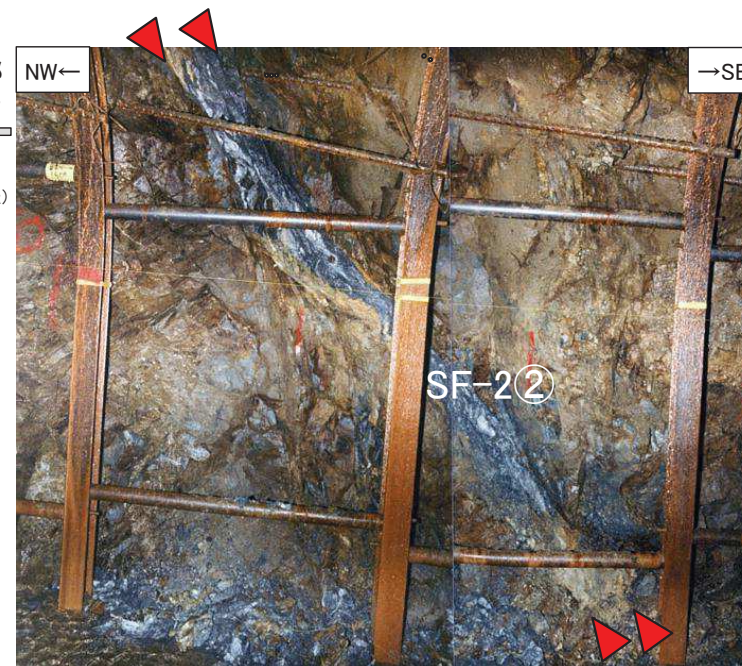
2号炉試掘坑A坑北東壁で確認したSF-2②断層(左:スケッチ, 右:写真)

2号炉試掘坑内の露頭において、幅20~30cmの破砕部がみられ、上盤、下盤ともに、褶曲翼部で地層が急傾斜している。

注) SF-2断層は、基本的には背斜軸部付近ないし翼部における過褶曲の破断による逆断層であるが、局部的に複雑な派生断層が見られることから、記載の都合上、各々の露頭箇所等において南側より便宜的にSF-2①断層、SF-2②断層と呼称して記載する。

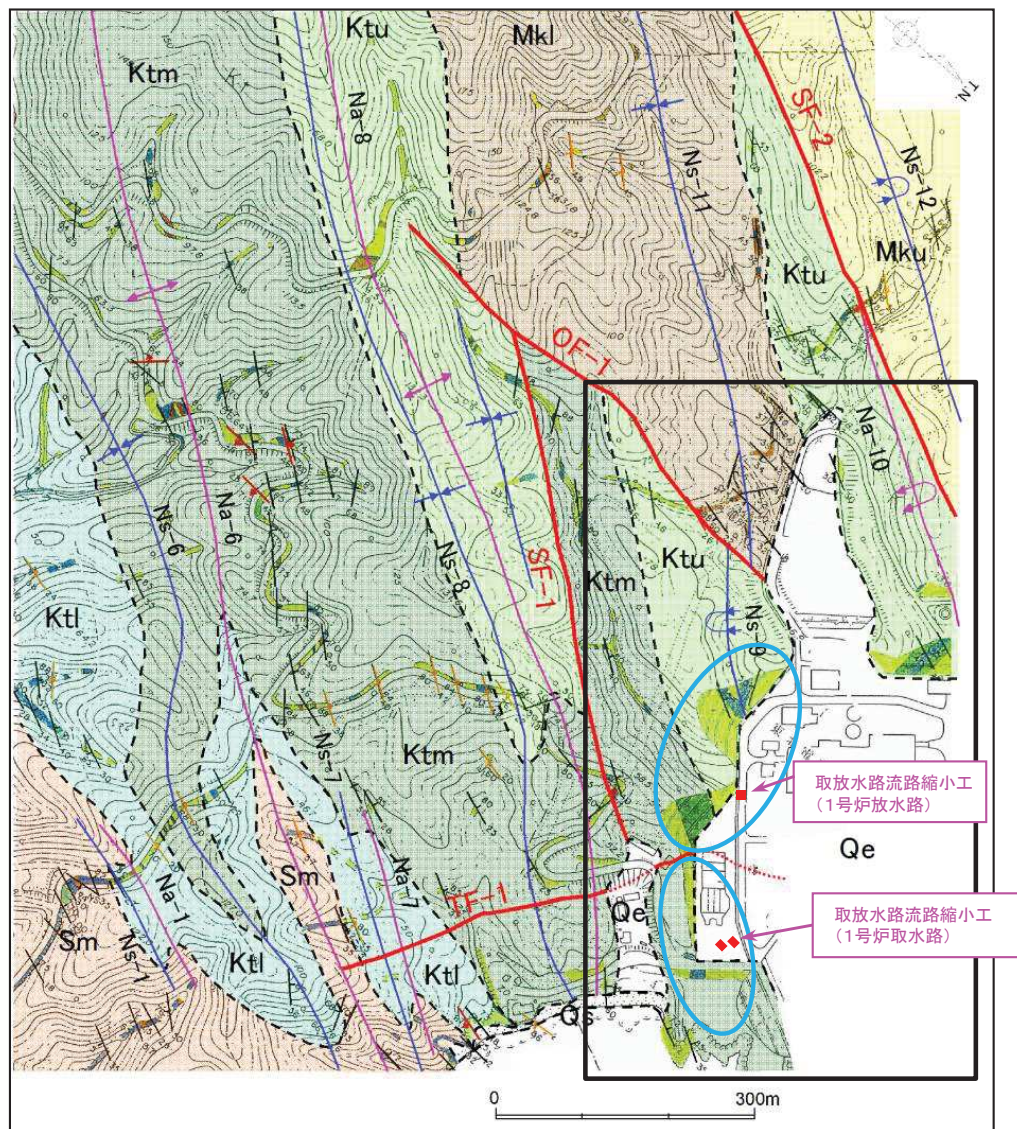
- 流路縮小工(1号炉放水路及び1号炉取水路)周辺のルートマップを以下に示す。
- 流路縮小工(1号炉放水路及び1号炉取水路)周辺(下図青線範囲)には、砂岩、頁岩及び砂岩・頁岩互層が連続的に分布しており、比較的破碎幅があり、連続性のある断層は分布していない。
- また、近傍の掘削法面には、少なくとも流路縮小工付近へ延伸する断層は認められない。

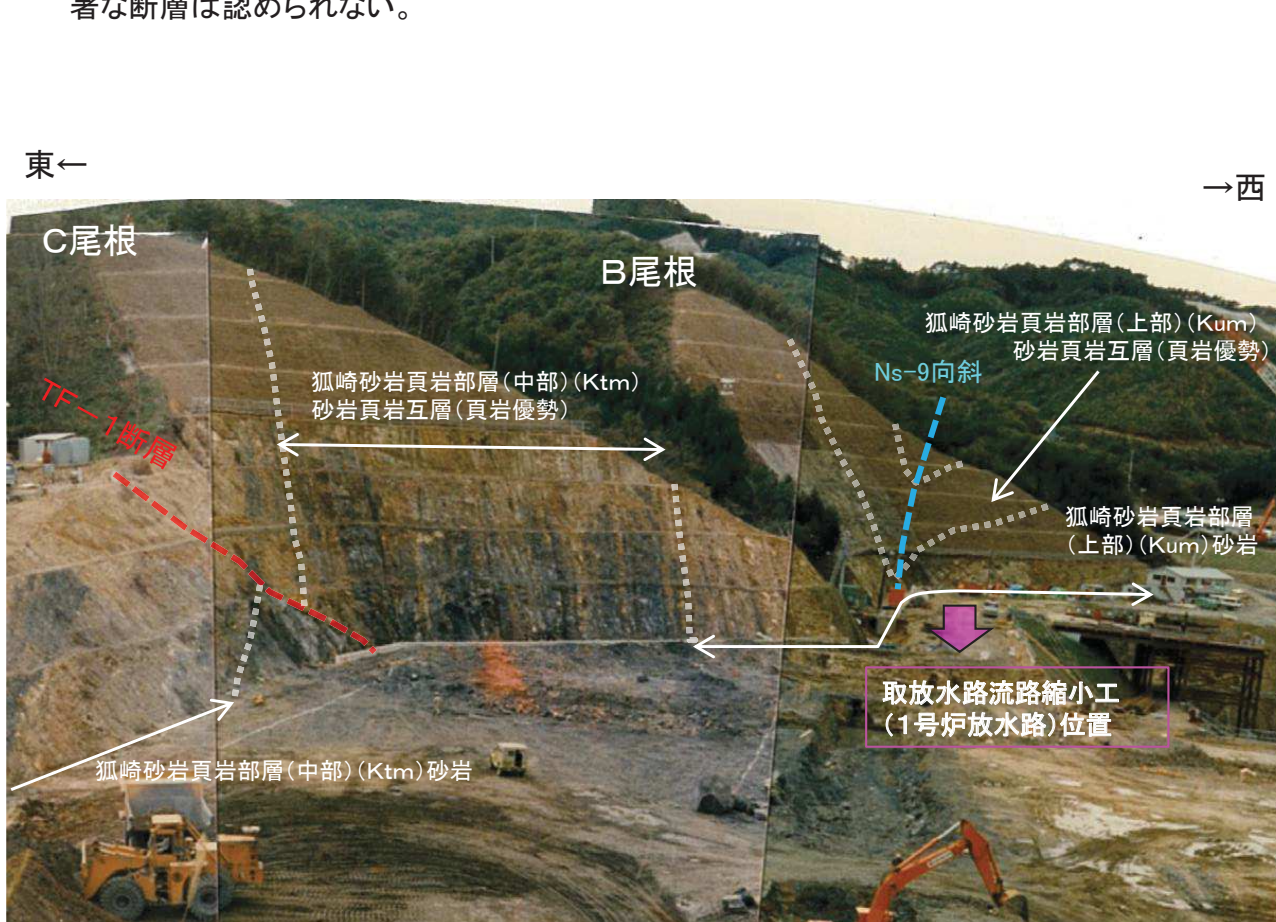
流路縮小工(1号炉放送路)付近のC尾根法面の地質分布状況の写真

- 流路縮小工(1号炉放水路)直近のC尾根には、主に狐崎砂岩頁岩部層の砂岩頁岩互層(頁岩優勢)及び砂岩が分布する。
- C尾根の東側には、TF-1断層が認められるが、流路縮小工(1号炉放水路)位置付近へ延伸する顕著な断層は認められない。
