# 女川原子力発電所2号炉 地盤(敷地の地形, 地質・地質構造)について

令和元年7月26日  
東北電力株式会社

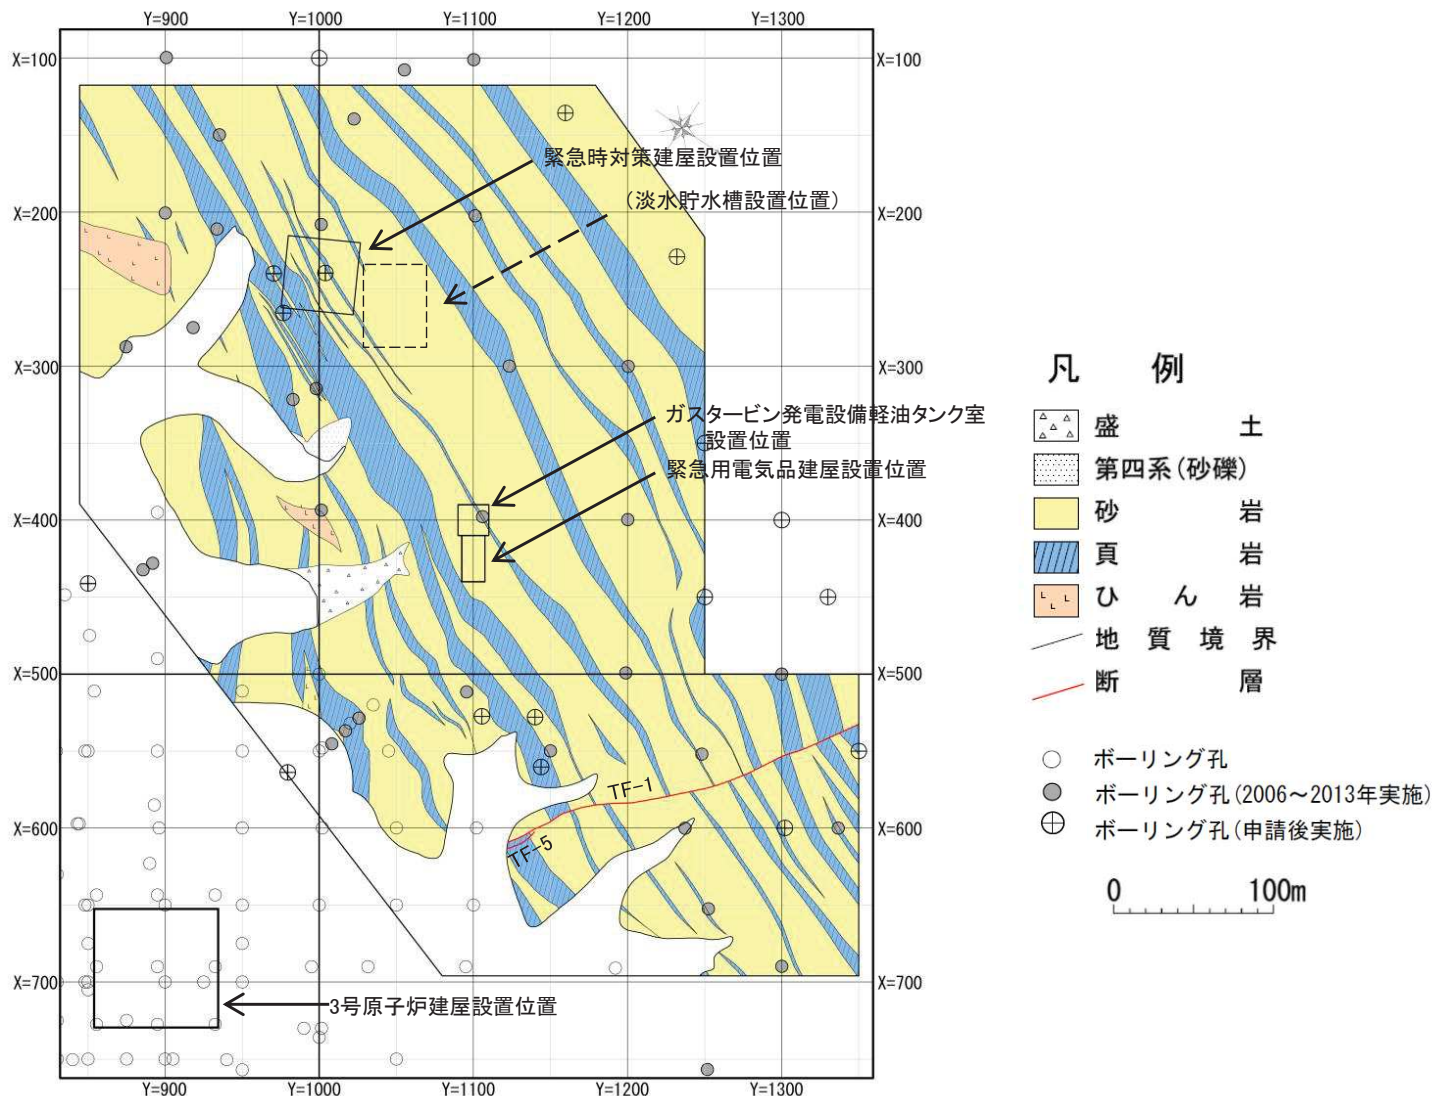
地質水平断面図(O.P.約+46m)

- 敷地北西部には、比較的破碎幅があり、連続性のある主要な断層として、TF-1断層及びTF-5断層の2本の断層が連続している。
- 緊急時対策建屋、ガスタービン発電設備軽油タンク室、緊急用電気品建屋の直下に主要な断層は存在しない。
- 淡水貯水槽については、常設重大事故等対処施設から除外となったため、記載を削除。

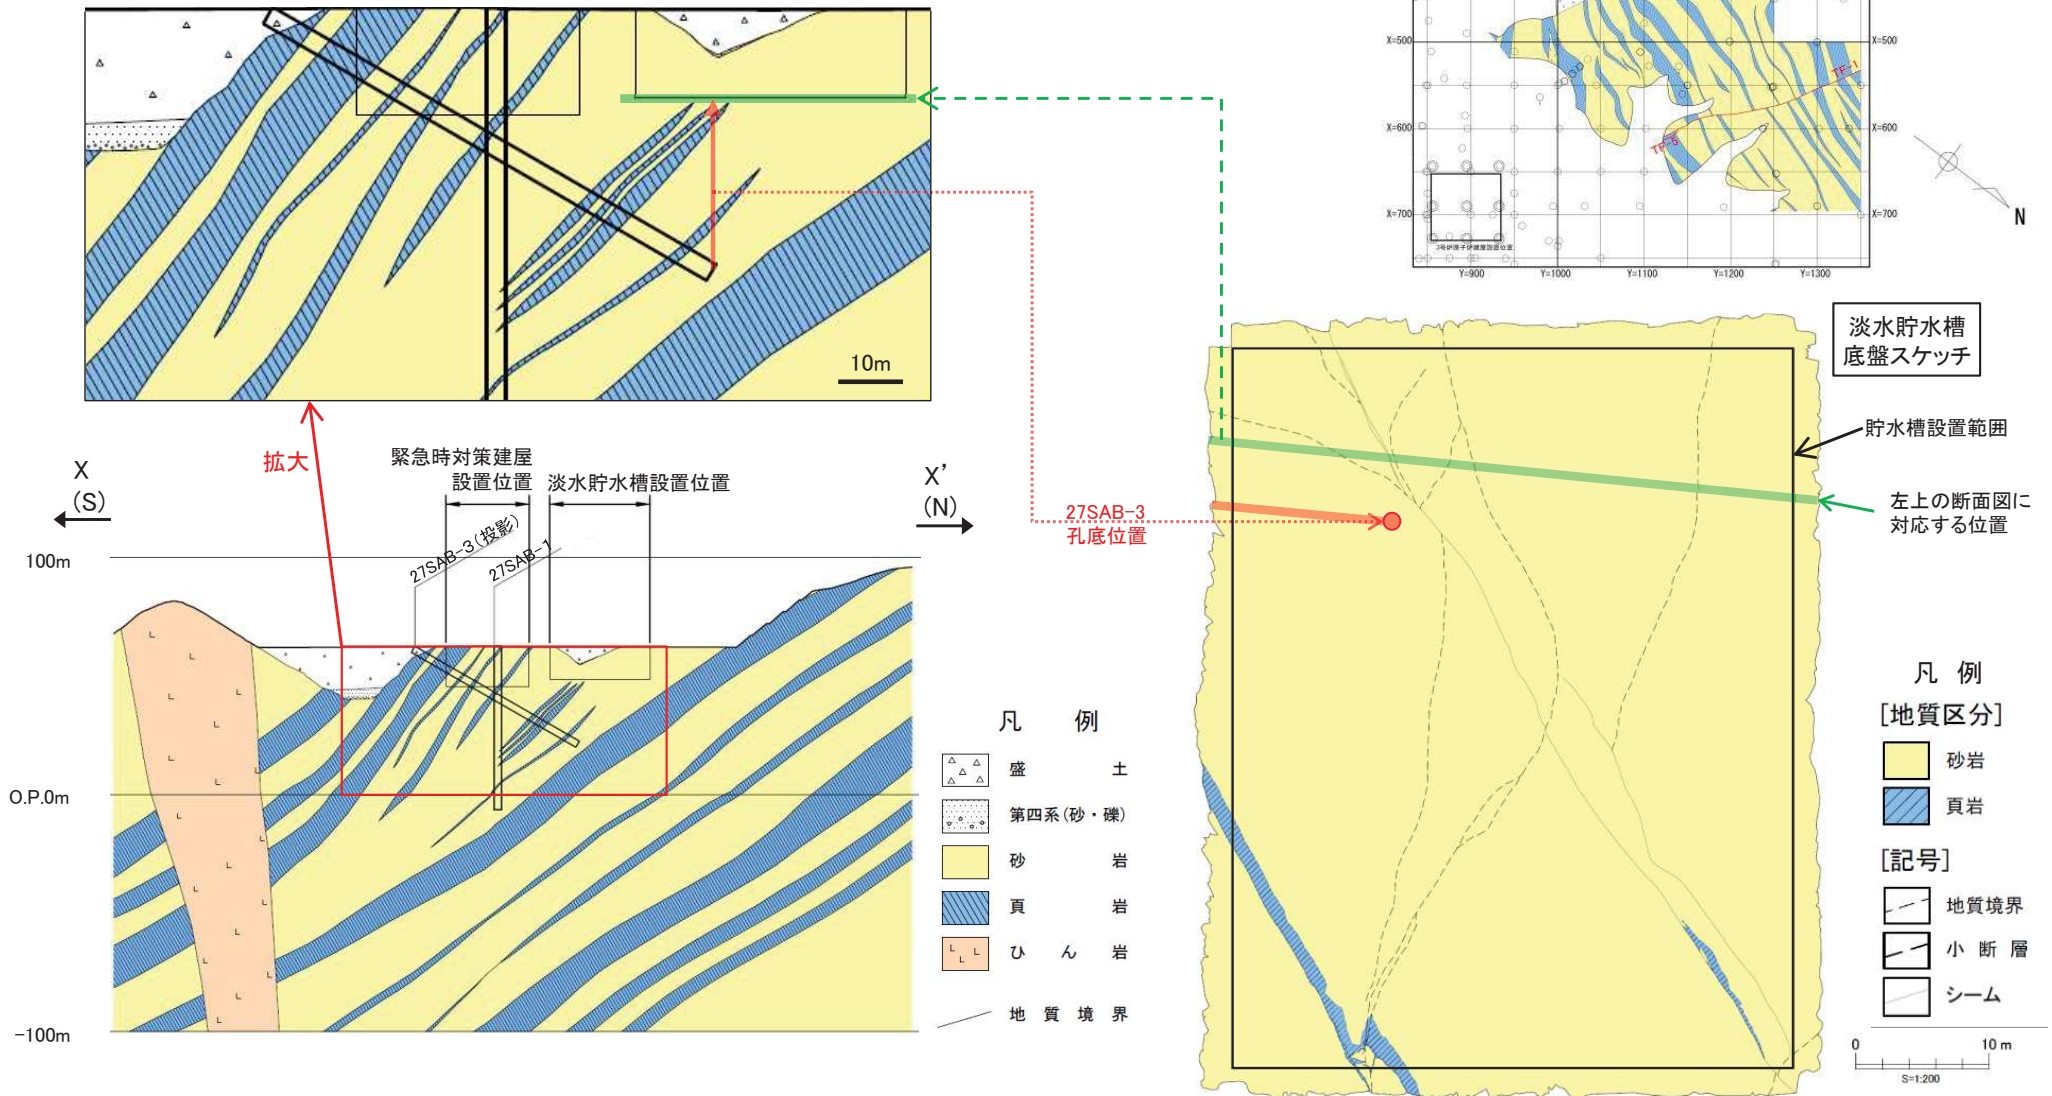
- 隣接する淡水貯水槽の掘削底盤の観察結果及びボーリング調査結果に基づき、緊急時対策建屋設置位置には、比較的破碎幅があり、連続性のある断層は分布していないと判断している。

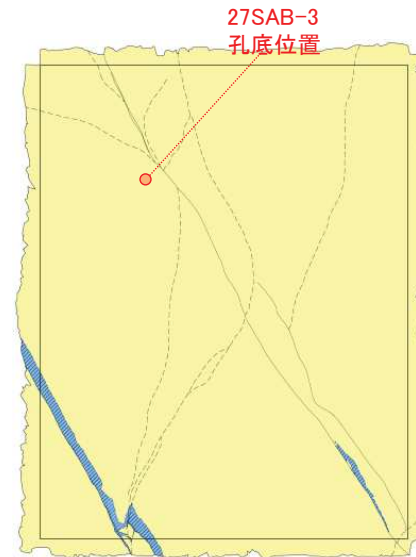
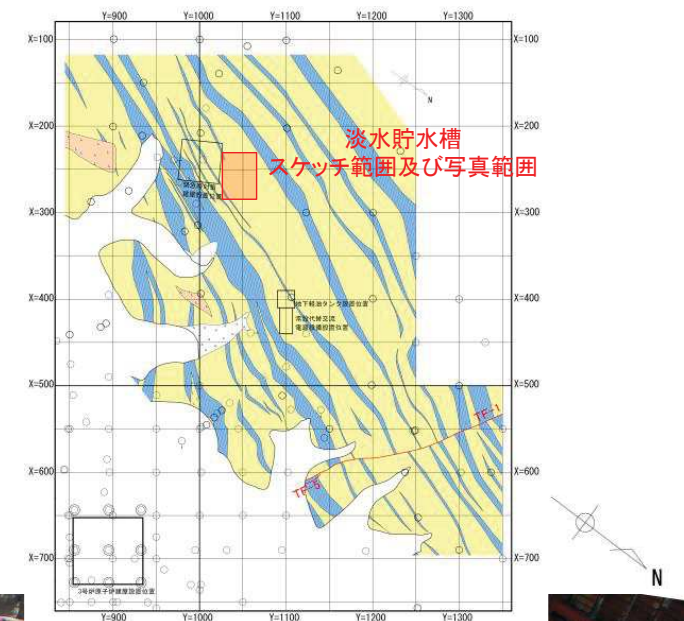
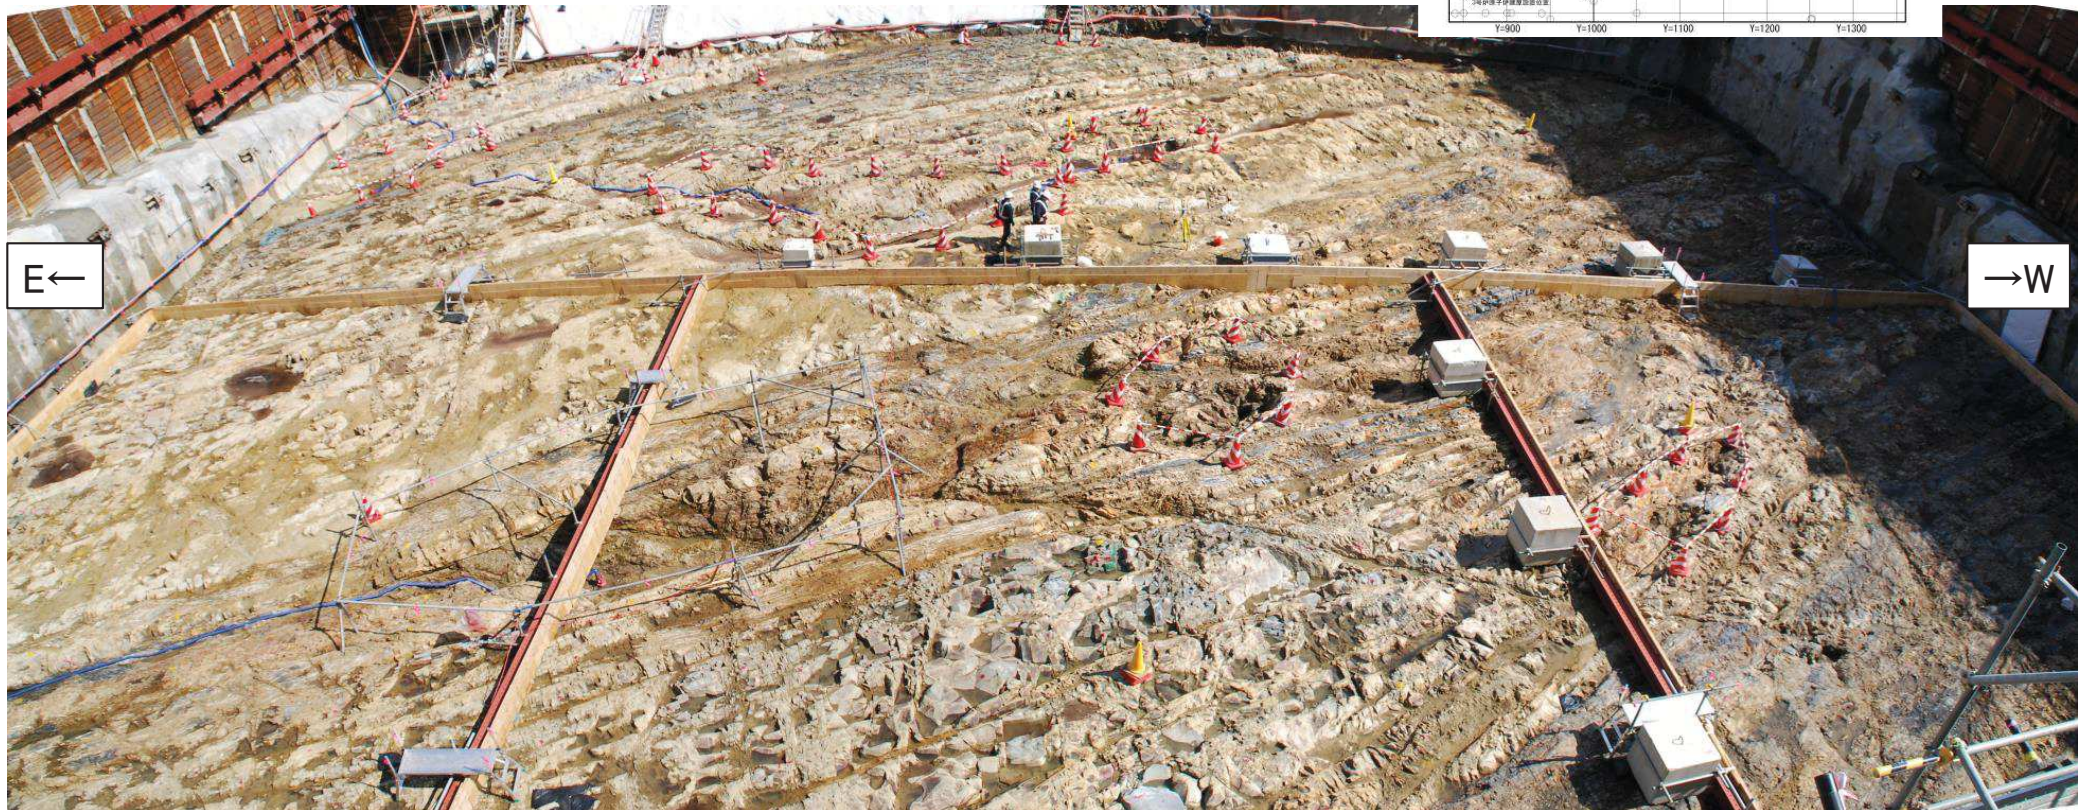
- 淡水貯水槽底盤には、比較的破碎幅があり、連続性のある断層は分布していないことを確認している。
- なお、小断層が数本認められるが、連続性に乏しく、変位量が小さいこと(概ね10cm程度)を確認している。
- 一方、褶曲構造が形成される過程で生じたフレキシユラル・スリップと考えられる、層理面と平行なシームが一部に認められる。

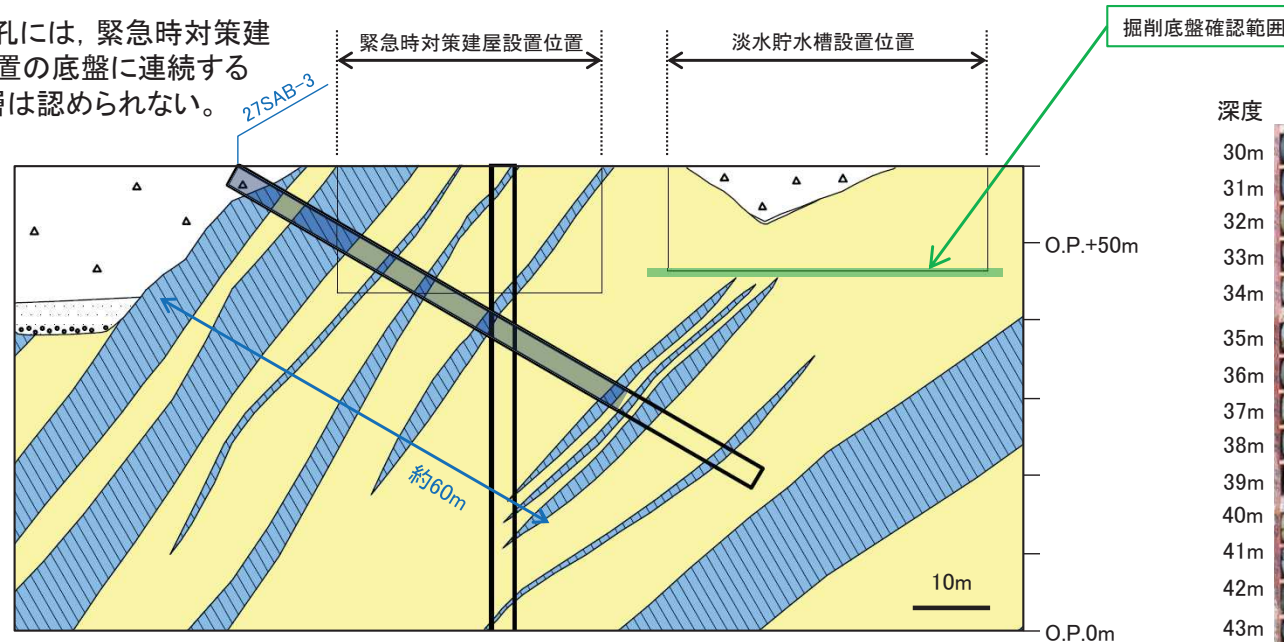
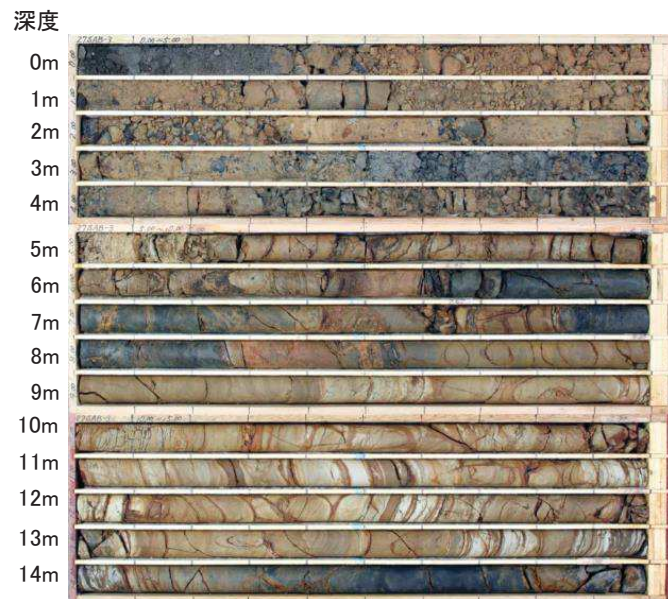
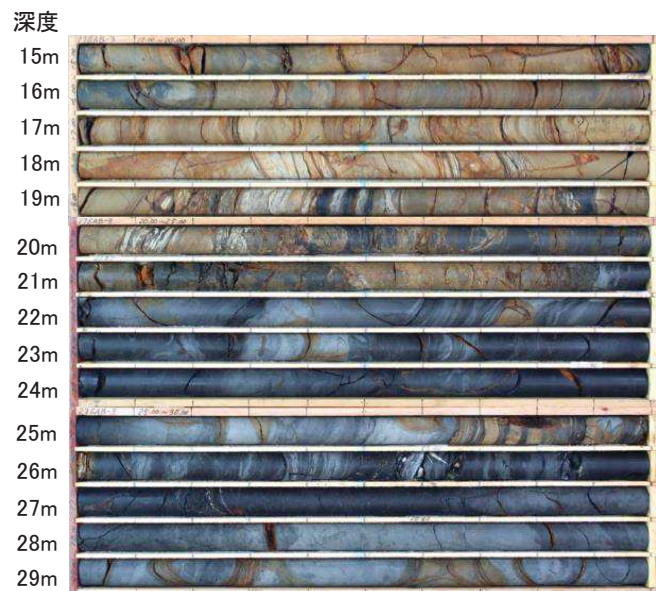
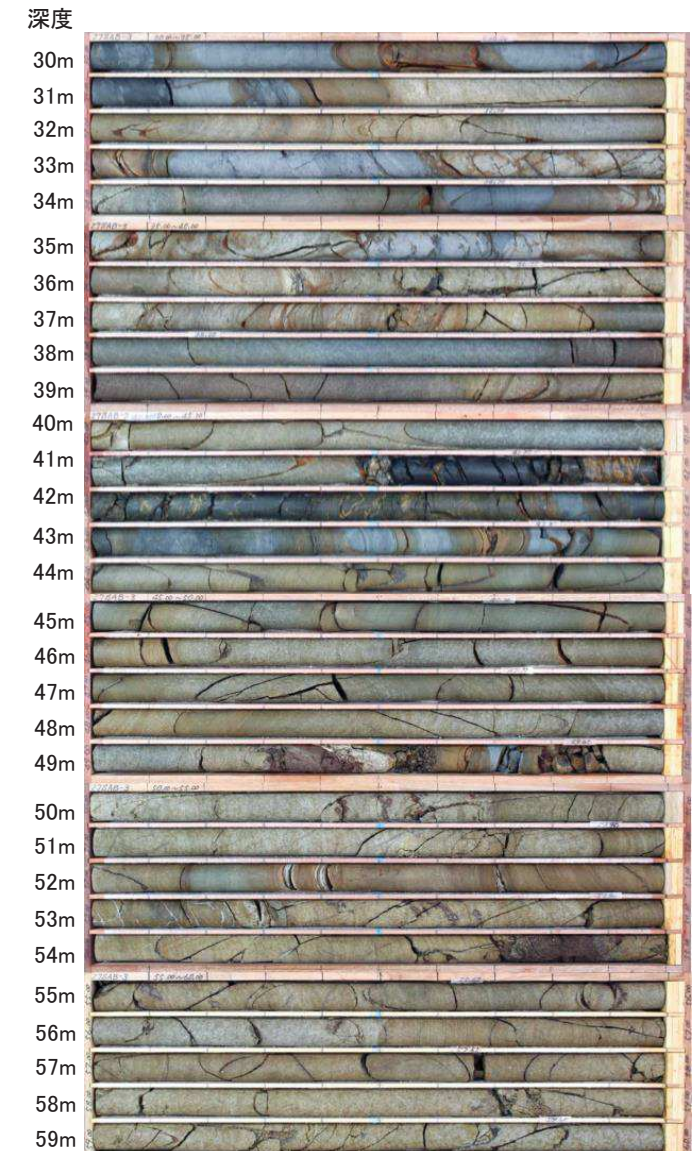
➤ 隣接する淡水貯水槽の掘削底盤の観察結果及びボーリング調査結果に基づき、緊急時対策建屋設置位置には、比較的破碎幅があり、連続性のある断層は分布していないと判断している。

- ✓ 27SAB-3孔には、緊急時対策建屋設置位置の底盤に連続するような断層は認められない。

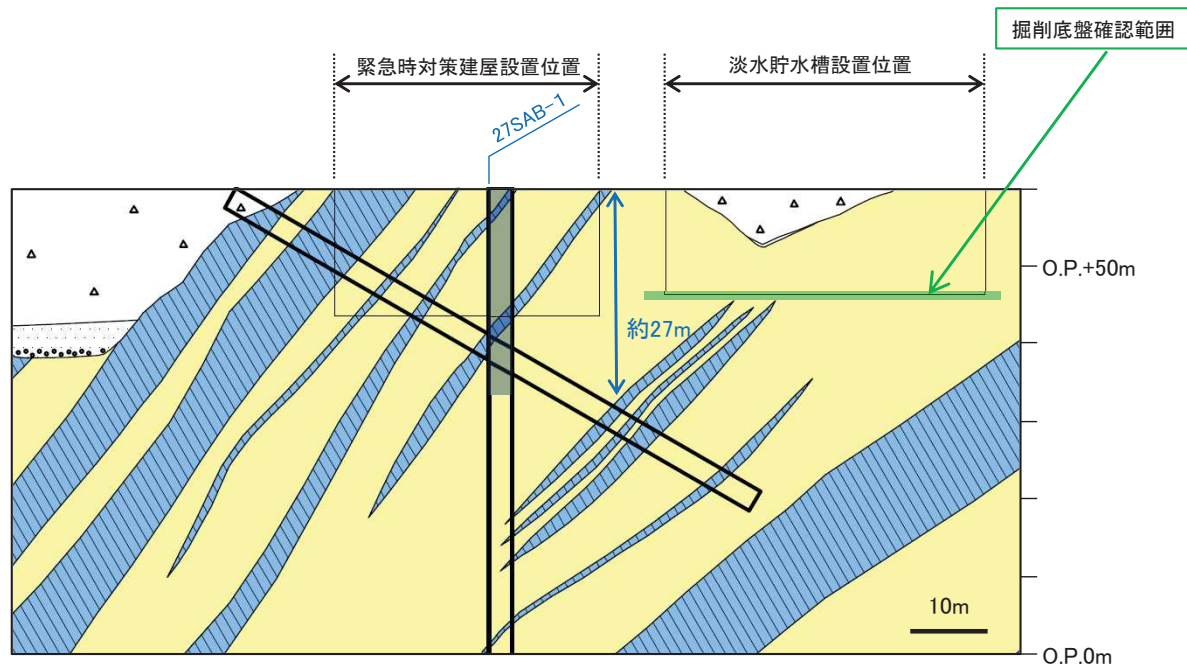
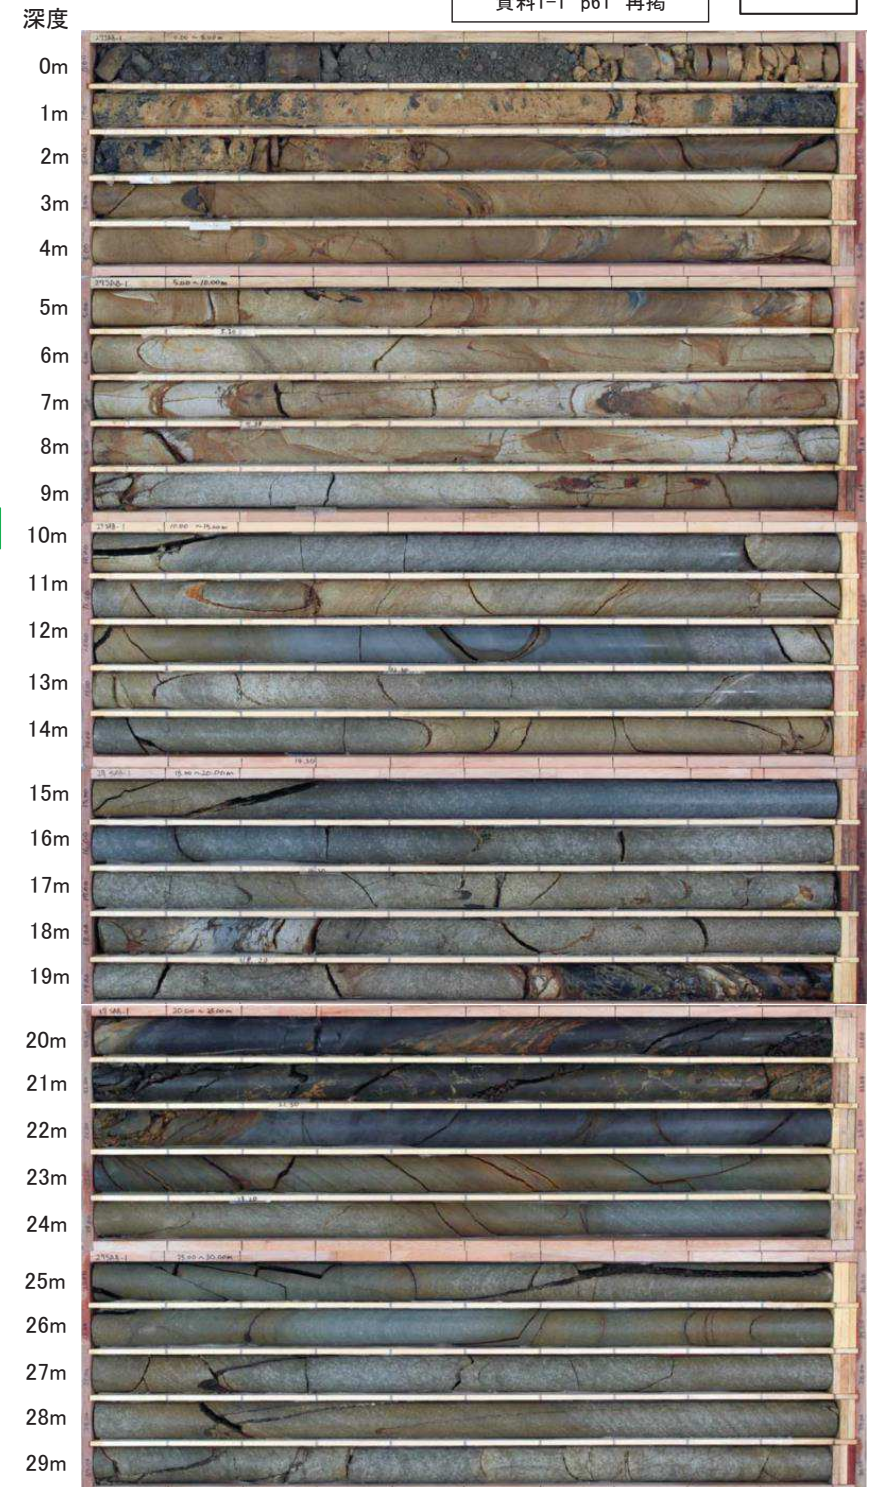
- 隣接する淡水貯水槽の掘削底盤の観察結果及びボーリング調査結果に基づき、緊急時対策建屋設置位置には、比較的破碎幅があり、連続性のある断層は分布していないと判断している。
- ✓ 27SAB-1孔には、緊急時対策建屋設置位置の底盤に連続するような断層は認められない。

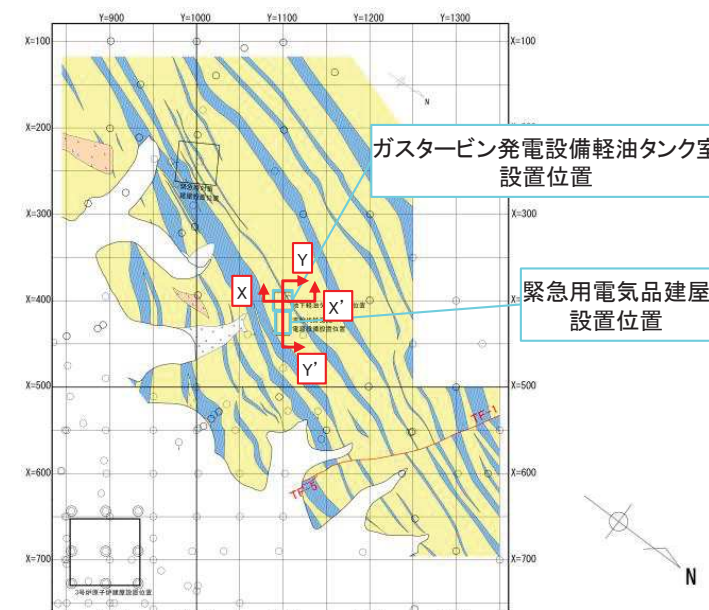
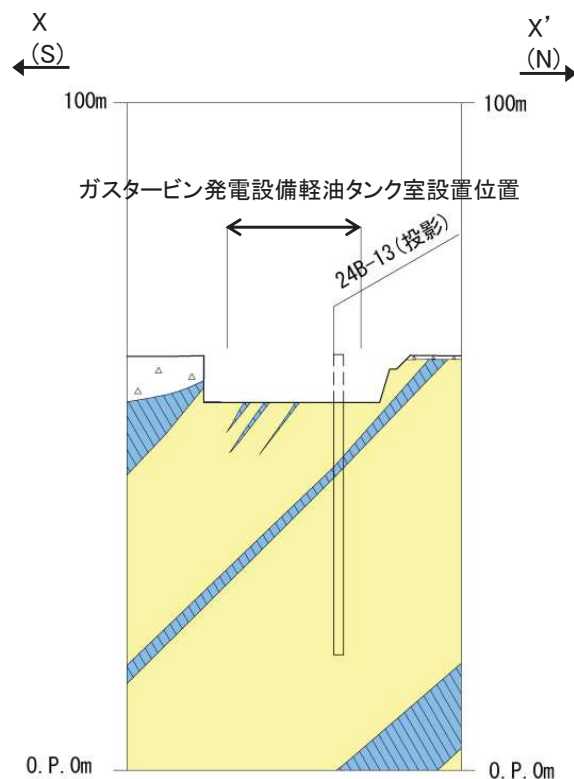
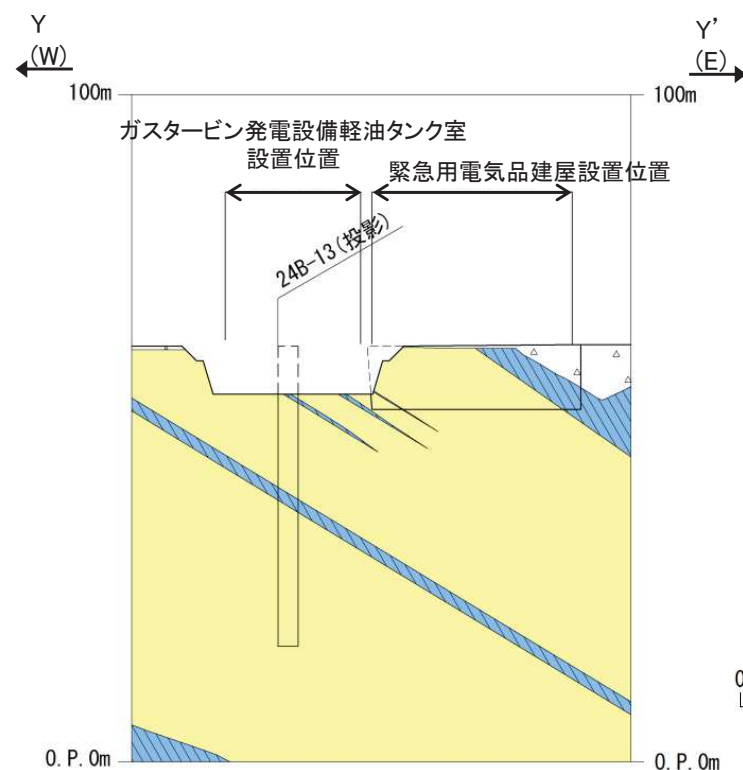
- ガスタービン発電設備軽油タンク室付近には、下の断面図のとおり、比較的破碎幅があり、連続性のある断層は分布しない。
- ✓ 掘削底盤の観察結果により、ガスタービン発電設備軽油タンク室設置位置には、比較的破碎幅があり、連続性のある断層は分布していないことを確認している。(次頁)
- ✓ 隣接するガスタービン発電設備軽油タンク室の掘削底盤・法面の観察結果及びボーリング調査結果に基づき、緊急用電気品建屋設置位置には、比較的破碎幅があり、連続性のある断層は分布していないと判断している。

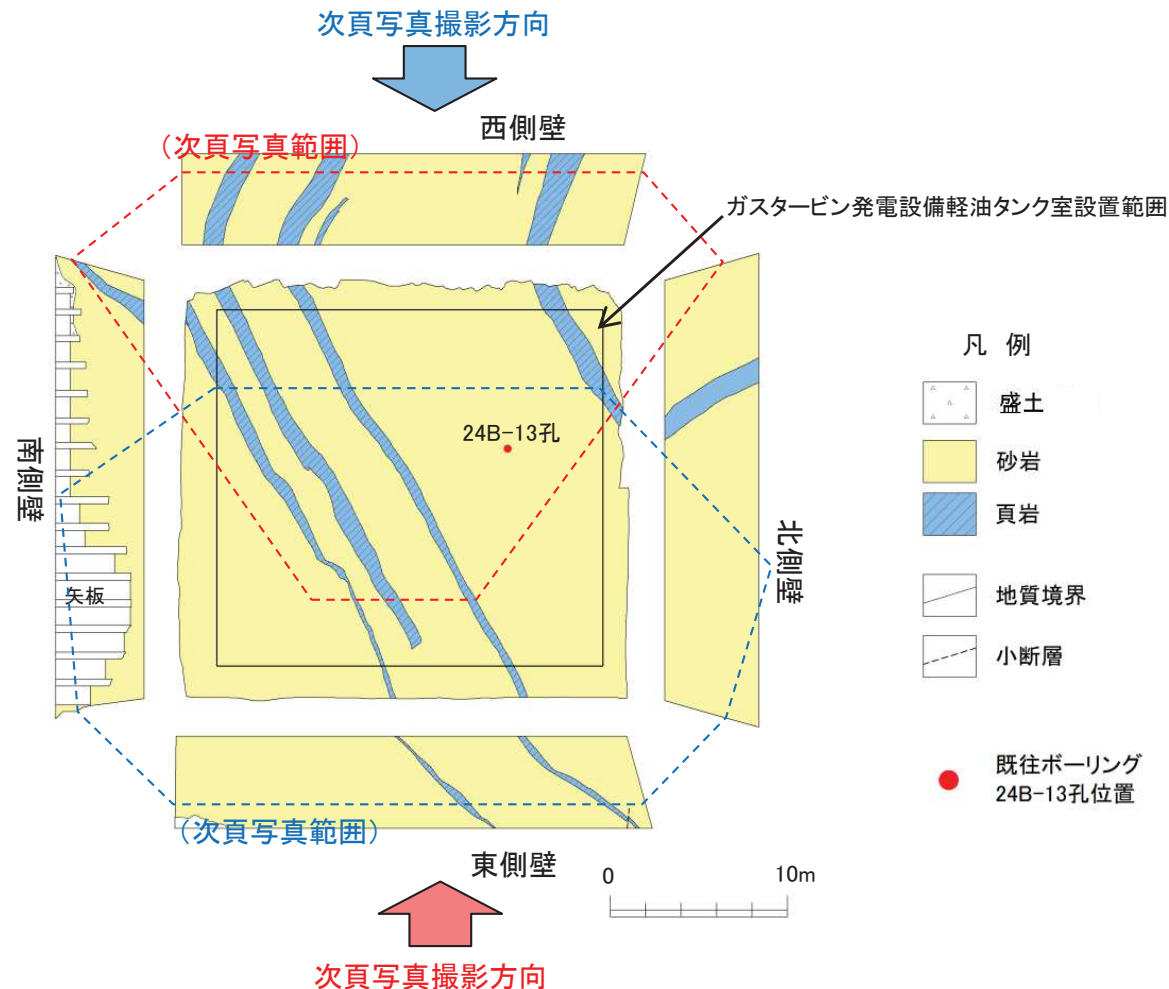
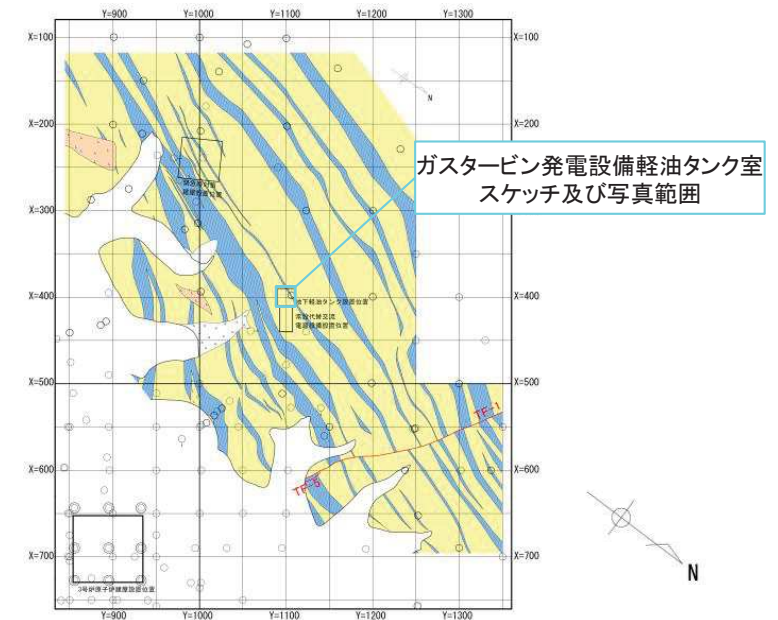
- ガスタービン発電設備軽油タンク室底盤には、比較的破砕幅があり、連続性のある断層は分布していないことを確認している。

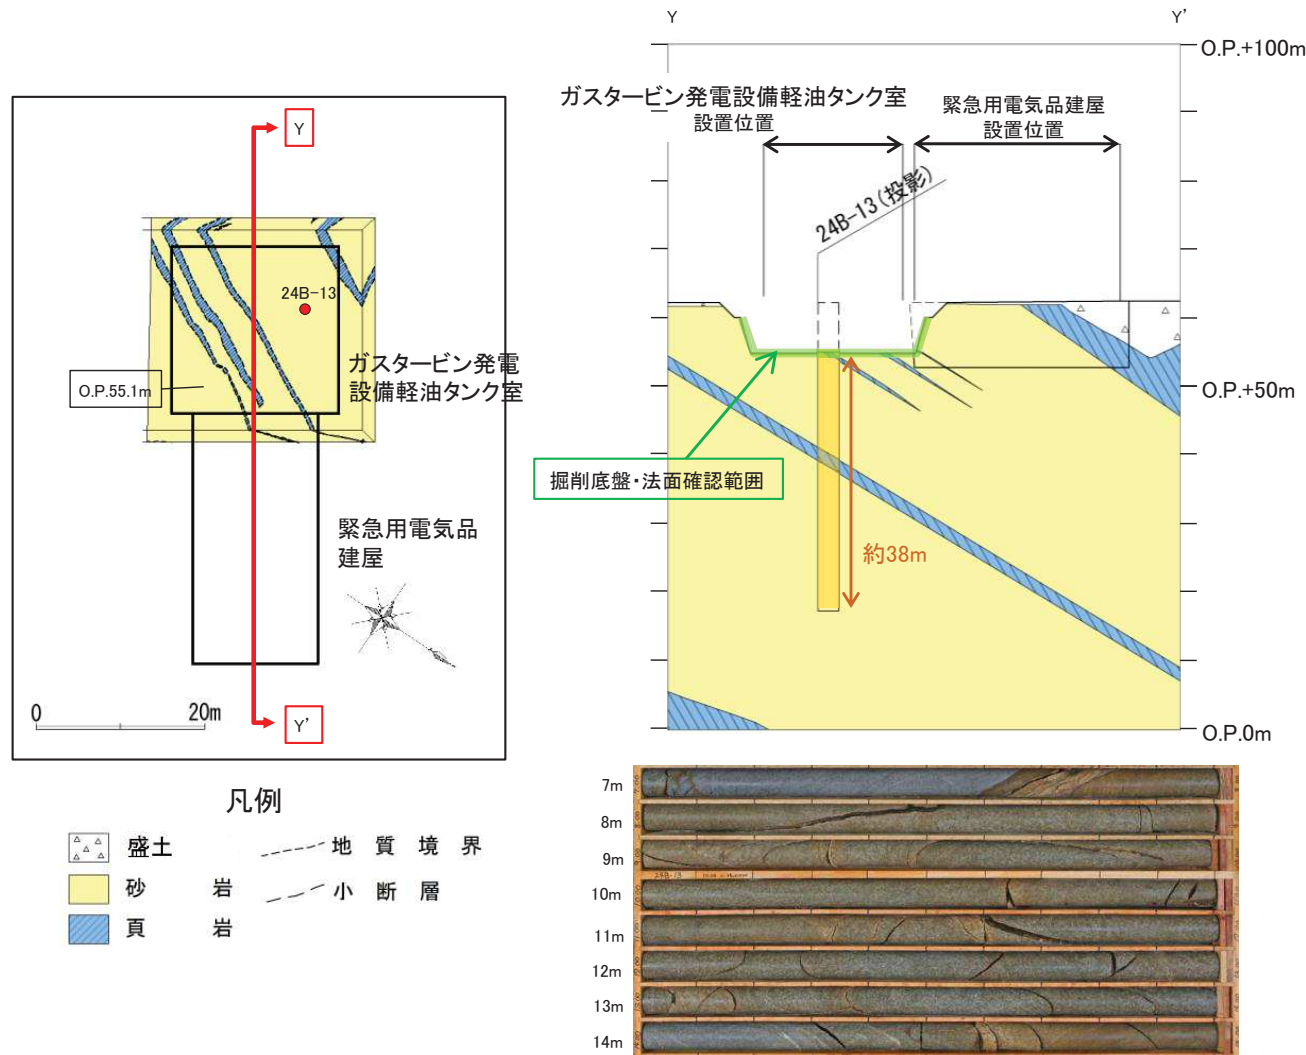
➤ 隣接するガスタービン発電設備軽油タンク室の掘削底盤・法面の観察結果及びボーリング調査結果に基づき、緊急用電気品建屋設置位置には、比較的破碎幅があり、連続性のある断層は分布していないと判断している。

- ✓ 隣接するガスタービン発電設備軽油タンク室の掘削底盤・法面には、緊急用電気品建屋設置位置に連続するような断層は認められない。
- ✓ 24B-13孔には、緊急用電気品建屋設置位置の底盤に連続するような断層は認められない。

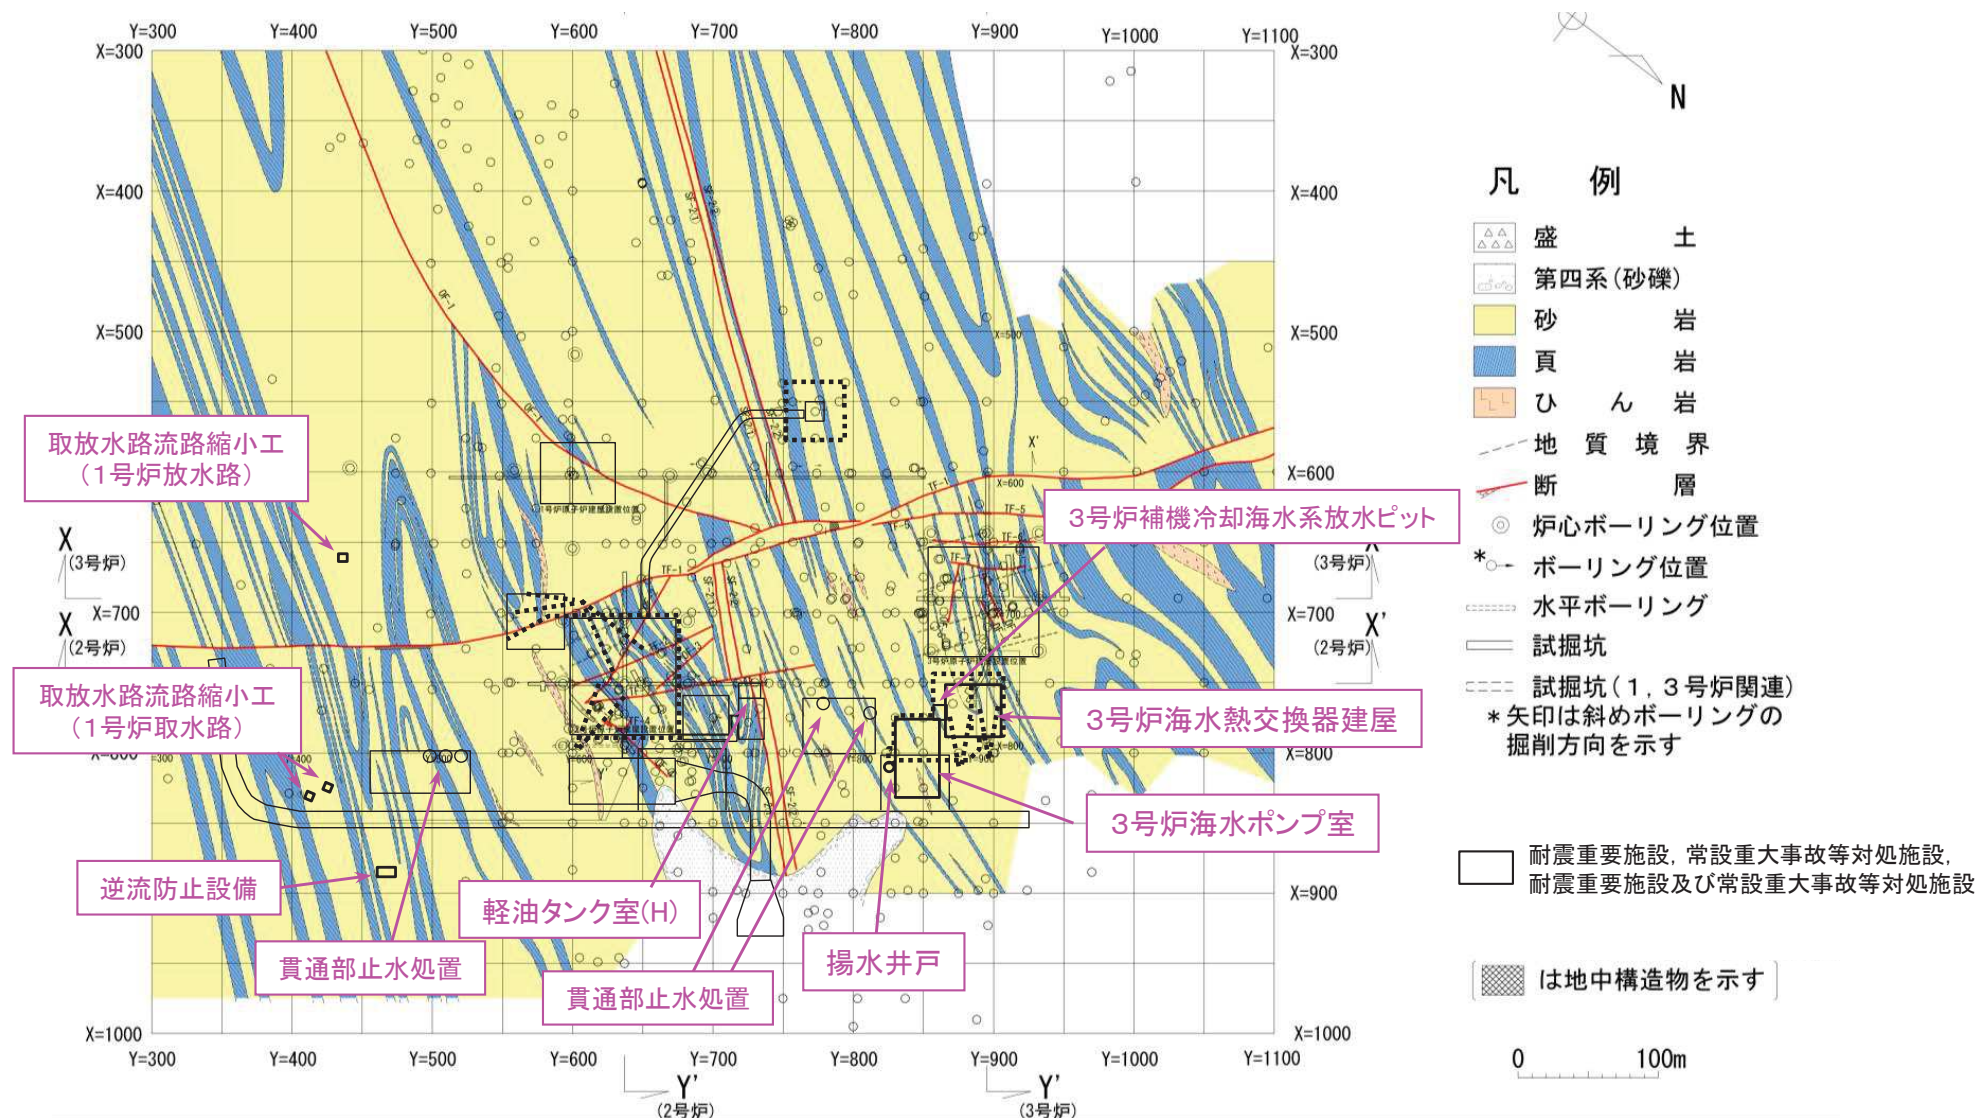
- 第474回審査会合(H29.6.9)から追加になった耐震重要施設(3号炉海水ポンプ室, 3号炉海水熱交換器建屋, 取放水路流路縮小工, 逆流防止設備, 揚水井戸, 貫通部止水処置, 3号炉補機冷却海水系放水ピット), 耐震重要施設及び常設重大事故等対処施設(軽油タンク室(H))の直下には, 比較的破碎幅があり, 連続性のある主要な断層としてSF-2断層が分布する。
- 第474回審査会合(H29.6.9)から追加になった地下水位低下設備の直下には, 比較的破碎幅があり, 連続性のある主要な断層として, 2号原子炉建屋直下付近で確認したものと同一位置にTF-1~4断層及びOF-2~4断層が分布する。
