女川原子力発電所2号炉 地盤(敷地の地形, 地質・地質構造)について (コメント回答)

令和元年8月30日
東北電力株式会社

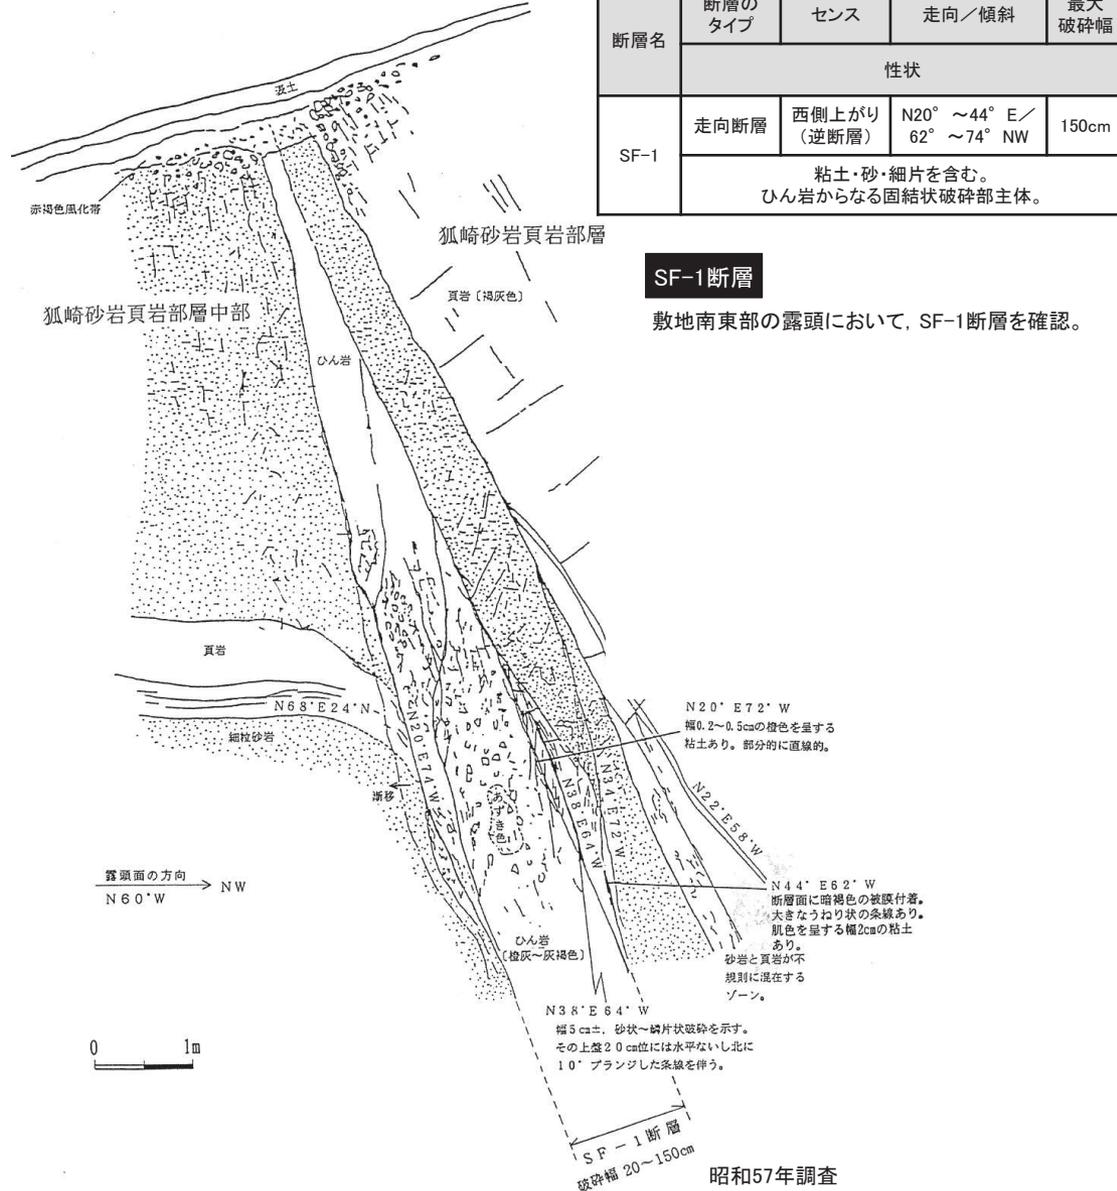
SF-1断層露頭全景
(平成8年撮影)

断層名	断層のタイプ	センス	走向／傾斜	最大 破碎幅
				150cm
性状				
SF-1	走向断層	西側上がり (逆断層)	N20° ~44° E/ 62° ~74° NW	粘土・砂・細片を含む。 ひん岩からなる固結状破碎部主体。

↑SF-1断層↑

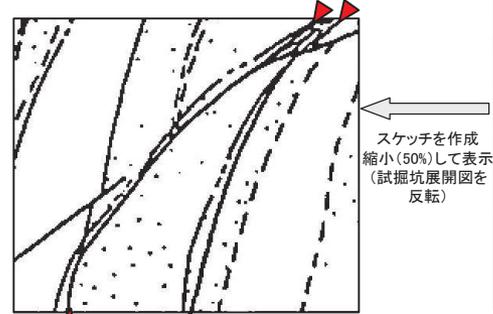
2号炉試掘坑A坑南西壁で確認したSF-2①断層(左:スケッチ, 右:写真)

SF-2①断層

2号炉試掘坑内の露頭において、幅1~5cmの2条の破砕部がみられ、上盤、下盤ともに、褶曲翼部で地層が急傾斜している。

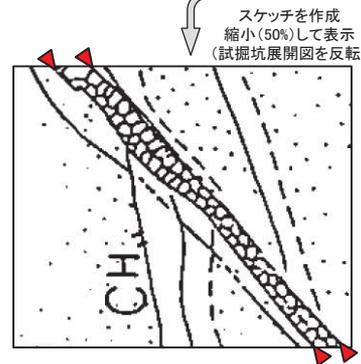
2号炉試掘坑A坑北東壁で確認したSF-2②断層(左:スケッチ, 右:写真)

SF-2②断層

2号炉試掘坑内の露頭において、幅20~30cmの破砕部がみられ、上盤、下盤ともに、褶曲翼部で地層が急傾斜している。

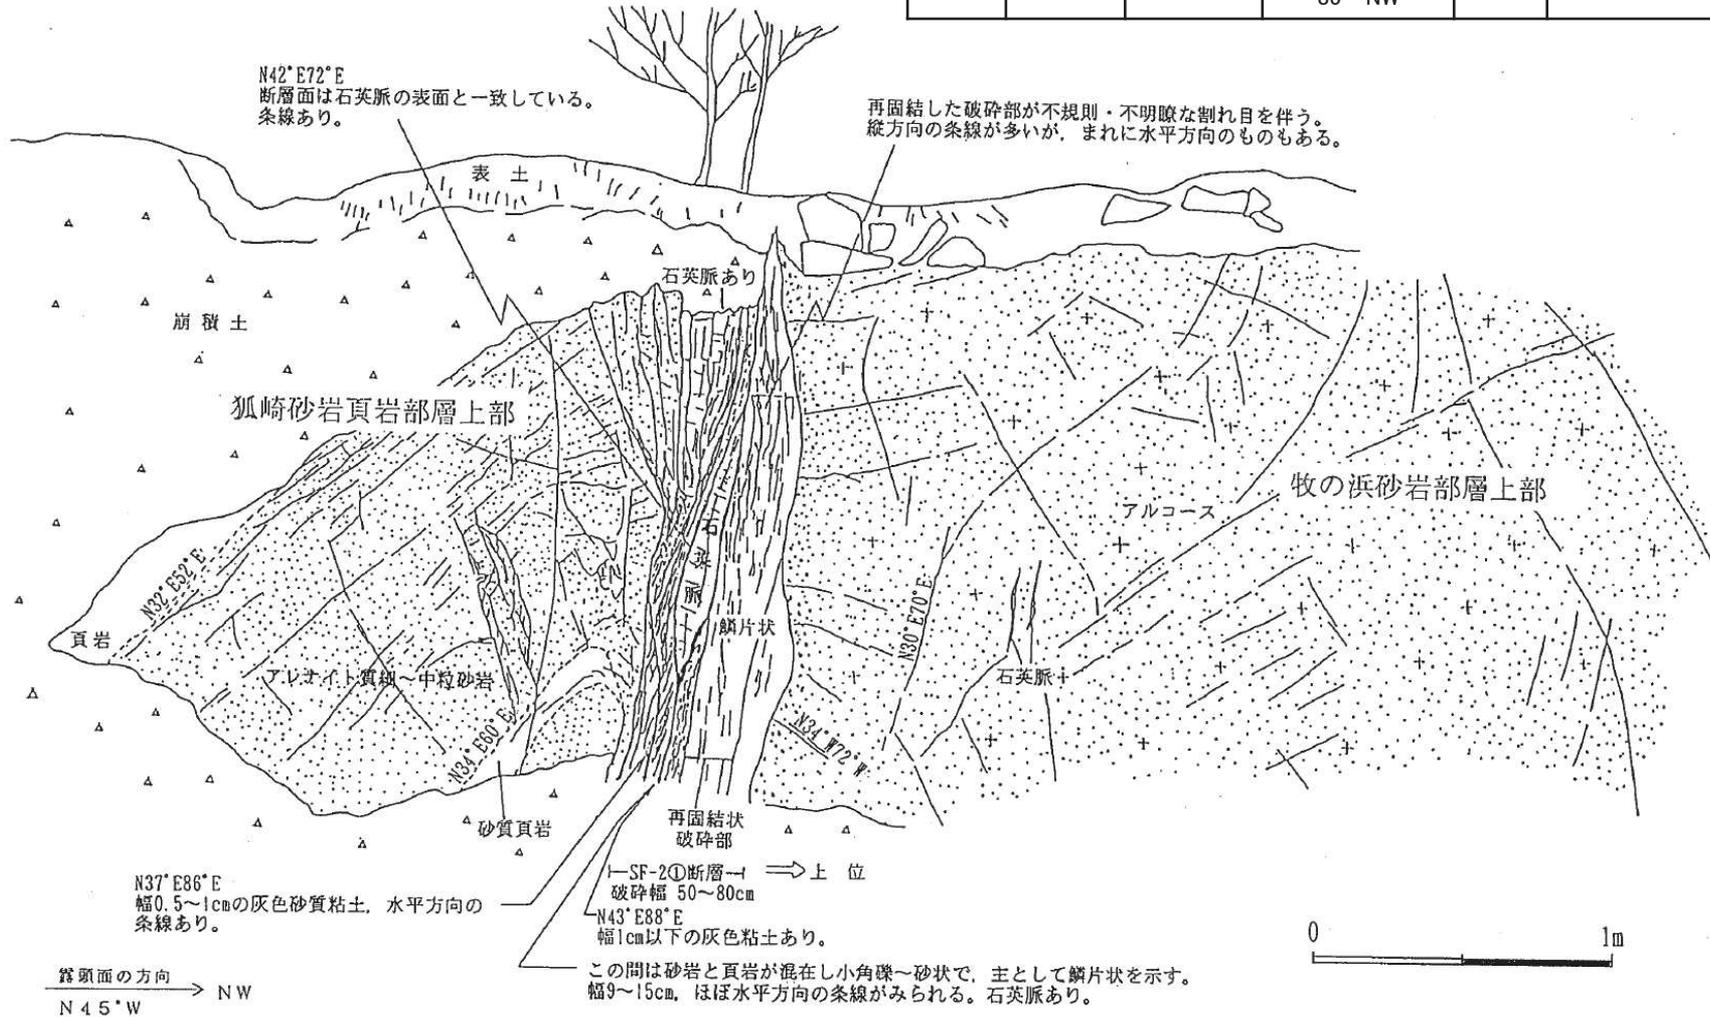
拡大スケッチ(その1)

- 敷地南部の露頭において、SF-2①断層を確認。
- 断層の上盤側に、東側上りの逆断層センスの動きを示す頁岩層の変形がみられる。

断層名	断層のタイプ	センス	走向/傾斜	最大破砕幅	性状
SF-2①	走向断層	東側上り (逆断層)	N25° ~ 58° E / 40° SE ~ 85° NW	80cm	角礫・砂・粘土を含む。 固結状破砕部30cm。

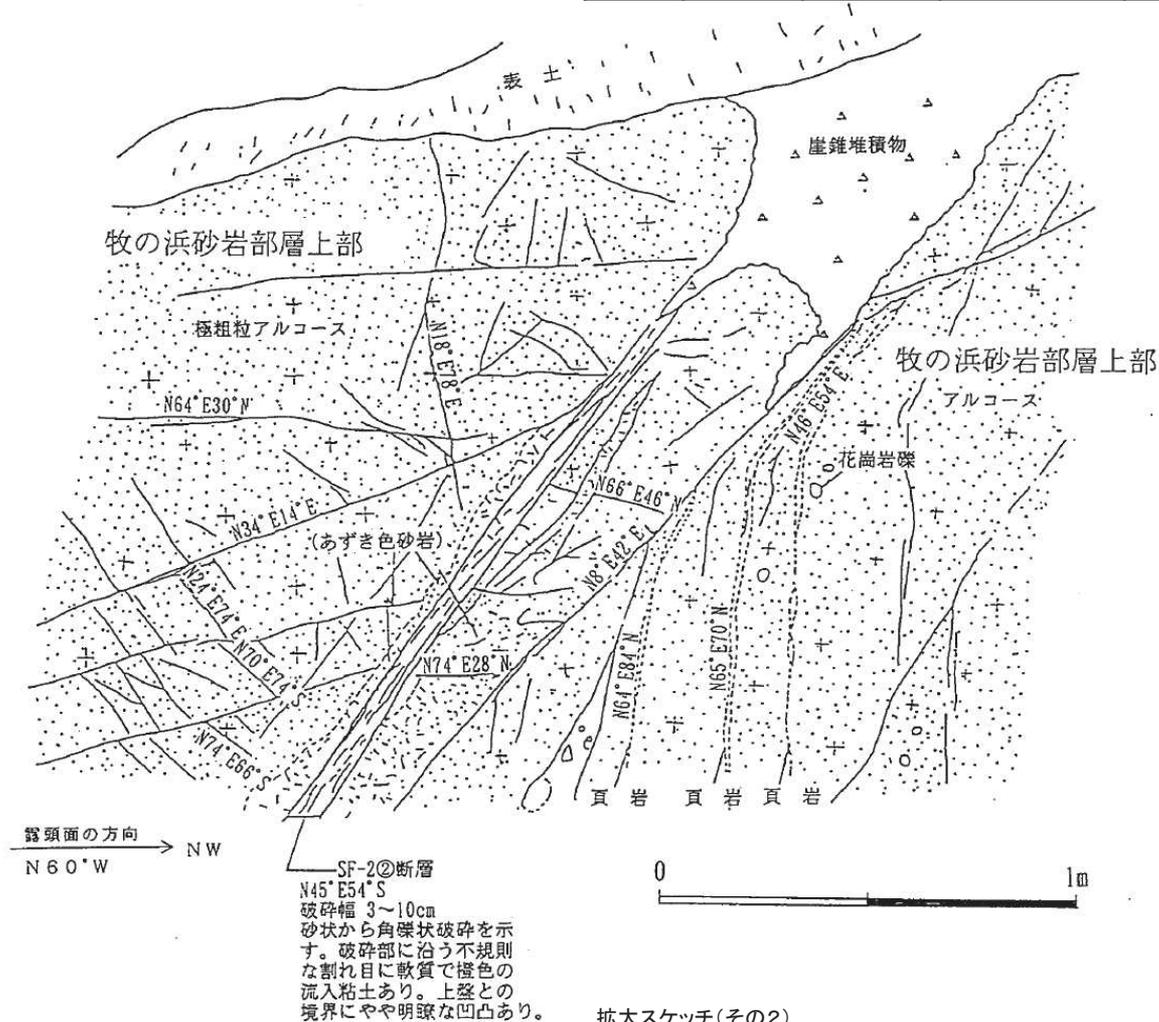
- 敷地南部の露頭において、SF-2②断層を確認。
- ✓ 断層の下盤側に、東側上がりの逆断層センスの動きを示す頁岩薄層の変形がみられる。

断層名	断層のタイプ	センス	走向/傾斜	最大破砕幅	性状
SF-2②	走向断層	東側上がり (逆断層)	N8° ~50° E/ 23° ~54° SE	200cm	角礫・砂・粘土を含む。 試掘坑内で下盤の黒色頁岩が 幅10~30cm粘土化。

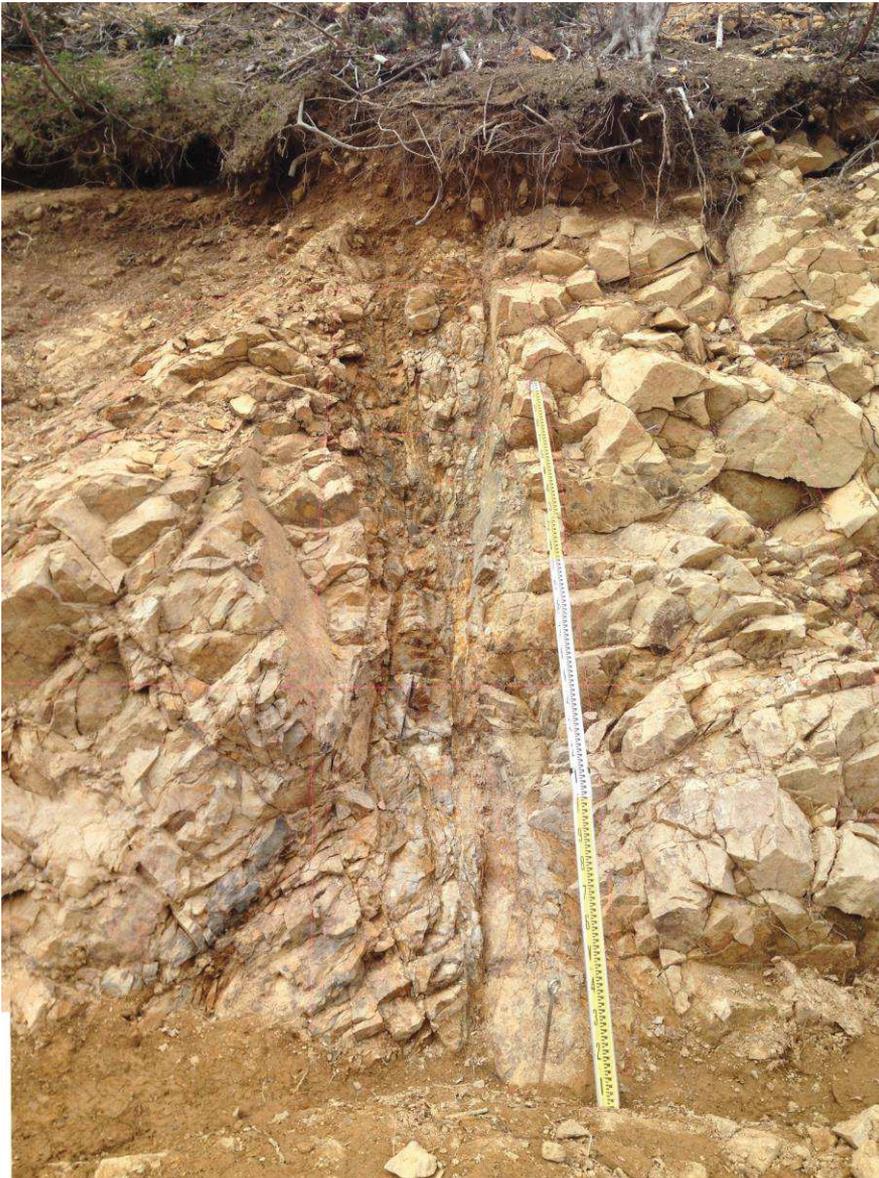
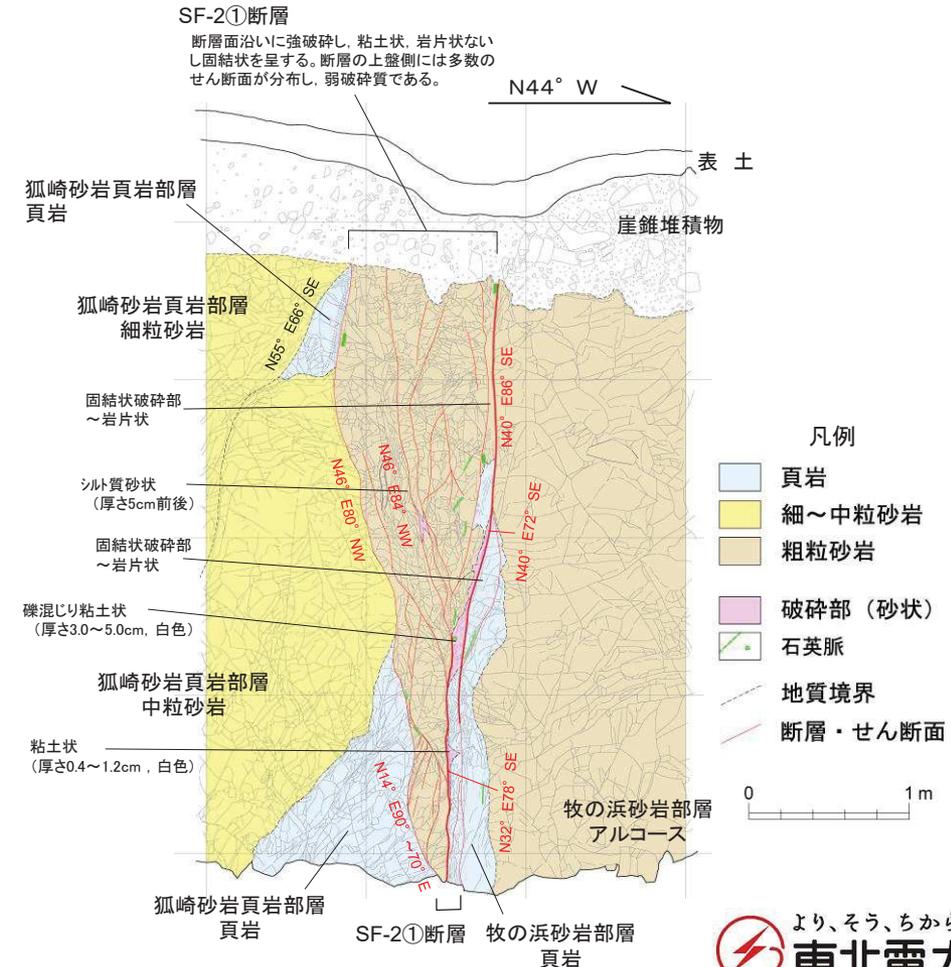
2.4 敷地の断層の性状 【SF-2断層:SF-2①断層 露頭スケッチ(H28.7)】

断層名	断層のタイプ	センス	走向／傾斜	最大 破碎幅	性状
SF-2①	走向断層	東側上がり (逆断層)	N25° ~58° E/ 40° SE~85° NW	80cm	角礫・砂・粘土を含む。 固結状破碎部30cm。

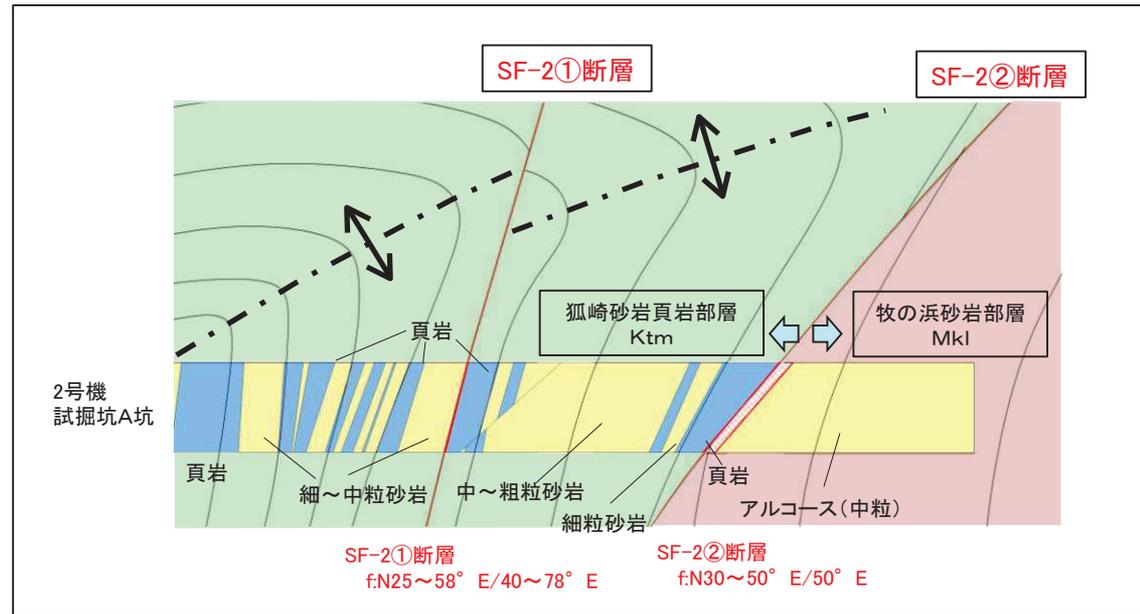
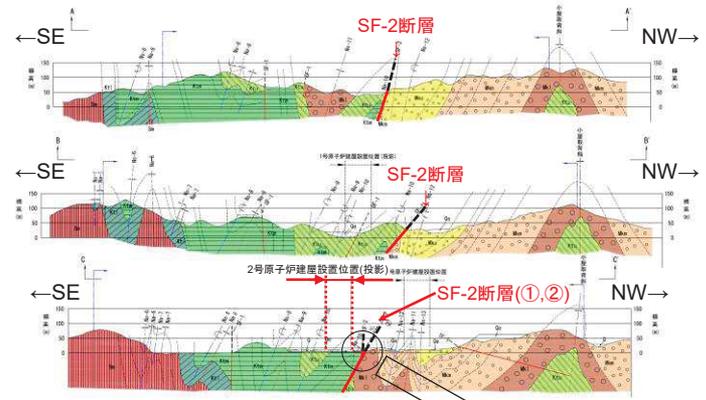
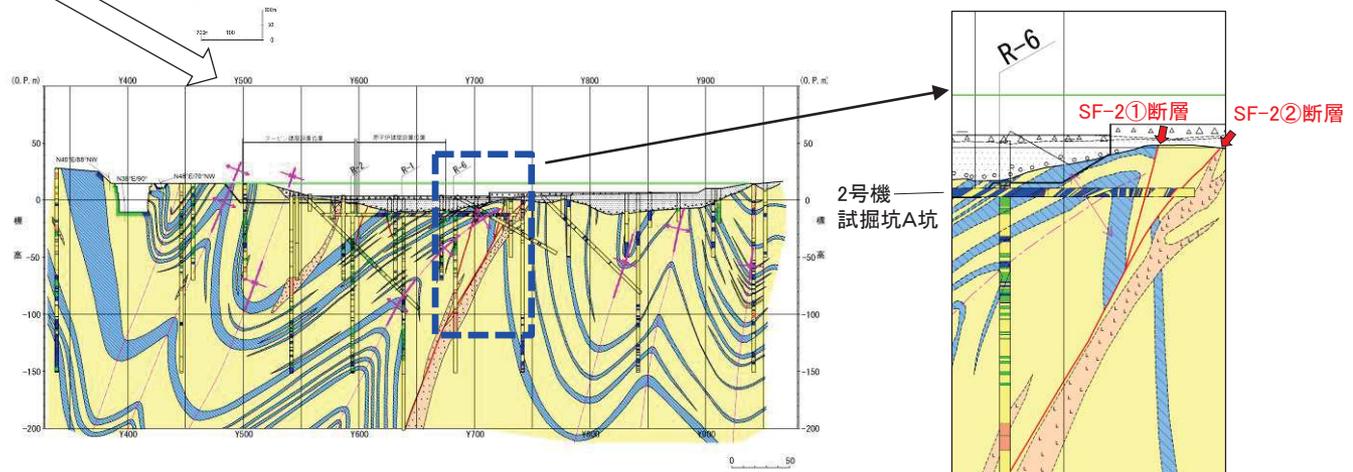
2.4 敷地の断層の性状 【SF-2断層: 模式断面図(C-C')】

敷地北側のC-C'断面付近では、SF-2断層はやや緩傾斜となり、主断層面はSF-2②断層に連続し、SF-2①断層は派生断層と考えられる。

- 2号機試掘坑では、低～中角度のSF-2②断層を境に、狐崎砂岩頁岩部層と牧の浜砂岩部層が接する状況が観察された。
- R-6孔と試掘坑での観察結果により、SF-2②断層が深部まで連続し、SF-2①断層は派生断層であると判断される。

試掘坑内のSF-2①断層の延長位置
R-6孔深度98.50~98.20m(中石含む)

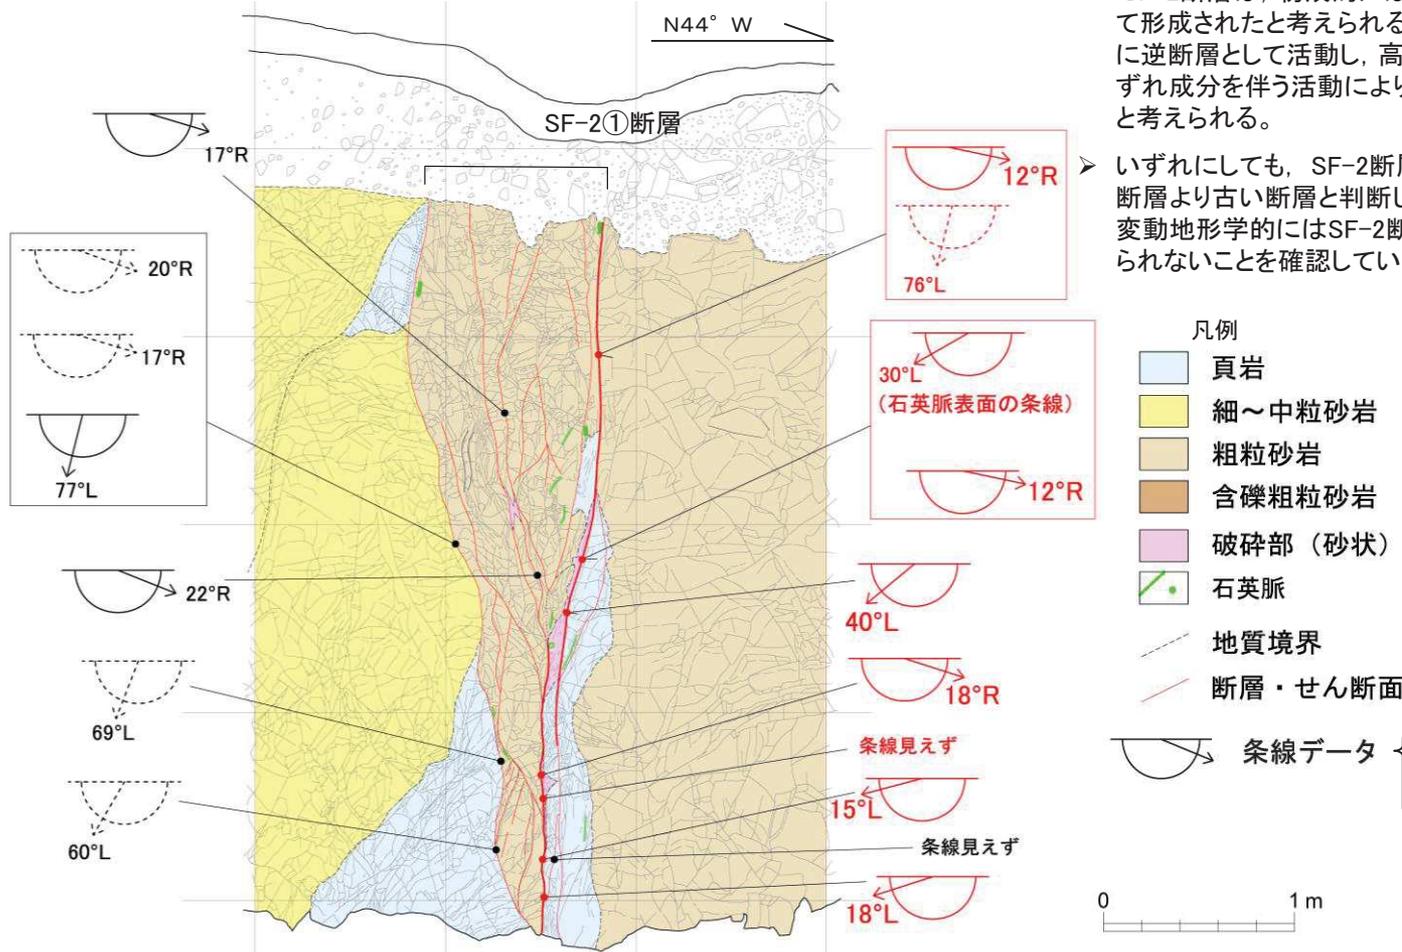
- SF-2断層露頭においては、前述のとおりSF-2①断層が主断層と考えられることから、SF-2①断層の破砕部において条線の観察を行った。
- SF-2断層破砕部に見られる条線の方向には、右側低角度(12~22° R)のもの、左側低角度(15~40° L)のもの、左側高角度(60~77° L)のもの等が見られ、ばらつきを示す。
- ✓ これらの条線のうち左側高角度の条線は、最新面と考えられる主せん断面以外の面に見られることが多く、また不鮮明なものが多い傾向が認められることから、相対的に古い時期に縦ずれ成分の大きい活動により高角度の条線が形成された後、相対的に新しい時期に比較的横ずれ成分の大きい活動により低角度の条線が高角度の条線を上書きして形成されたと考えられる。

⇒ SF-2断層は、初成的には背斜軸部付近の過褶曲に伴う破断として形成されたと考えられることから、この時期(相対的に古い時期)に逆断層として活動し、高角度の条線が形成された後、何らかの横ずれ成分を伴う活動により、低角度の条線により上書きされたものと考えられる。

➤ いずれにしても、SF-2断層はTF-1断層に切られることから、TF-1断層より古い断層と判断しており、また空中写真判読等の結果から、変動地形的にはSF-2断層沿いに横ずれ変位を示す地形は認められないことを確認している。

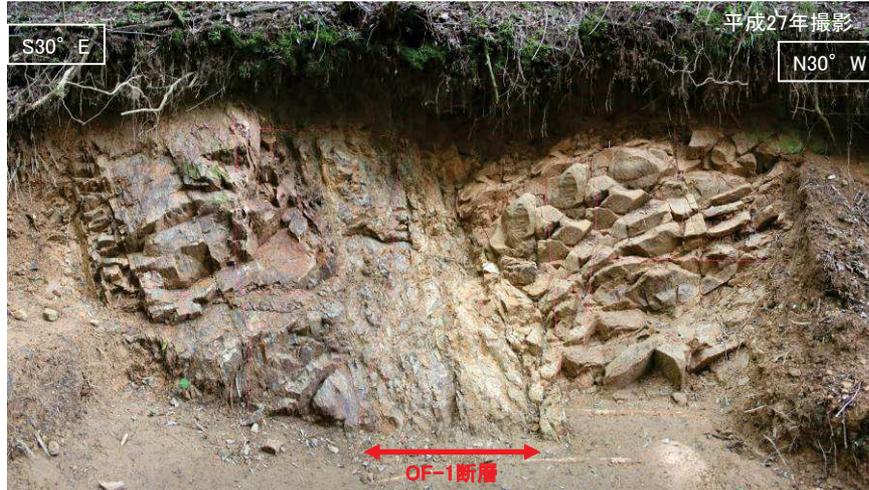
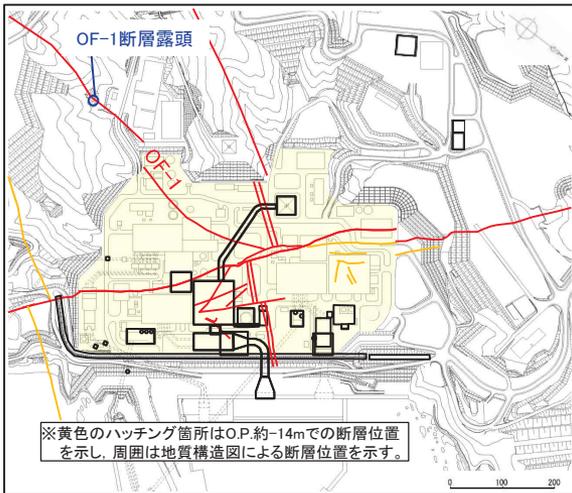
OF-1断層

敷地南部の露頭において、牧の浜砂岩部層(北西側)と狐崎砂岩頁岩部層(南東側)を境するOF-1断層を確認。
露頭では、断層破砕部は幅約80cmで、全体的に石英により膠結している。

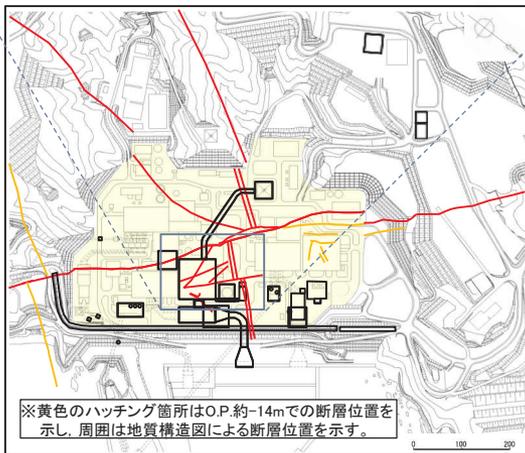
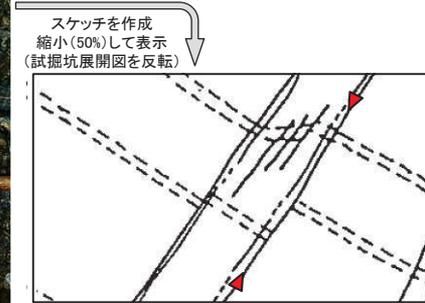
2号炉試掘坑A坑北東壁で確認したOF-2断層(左:写真, 右:スケッチ)

OF-2断層

2号炉試掘坑内の露頭においては、幅0.5~1.5cmの破砕部がみられ、上盤側(北西側)下がりの正断層センスの動きを示す地層の変形及び落差約15~40cmのずれがみられる。

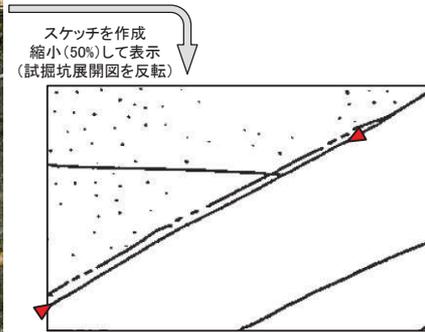
2号炉試掘坑A坑南西壁で確認したOF-3断層(左:写真, 右:スケッチ)

OF-3断層

2号炉試掘坑内の露頭において、幅1~12cmの破砕部がみられる。

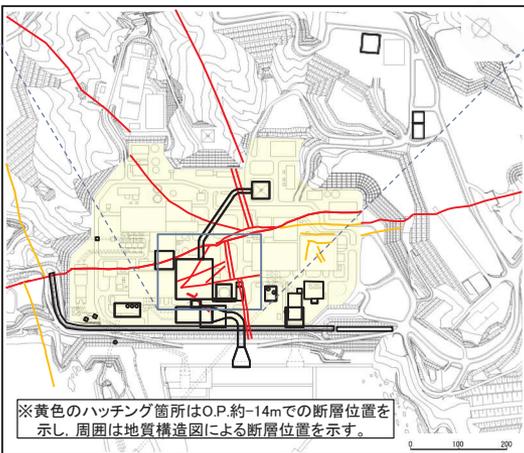
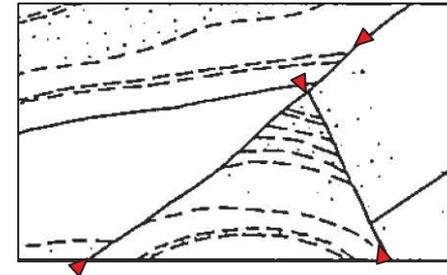
2号炉試掘坑B坑南東壁で確認したOF-4断層及びTF-4断層(下:写真, 右上:スケッチ)

OF-4断層

2号炉試掘坑内の露頭において、幅2~6cmの破砕部がみられる。

TF-4断層

2号炉試掘坑内の露頭において、幅3~20cmの破砕部がみられる。
OF-4断層に切られる。

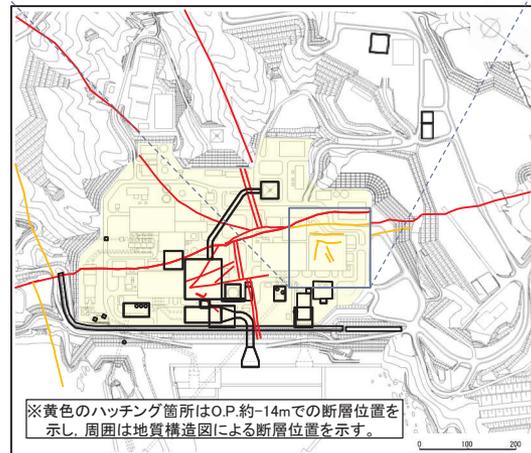
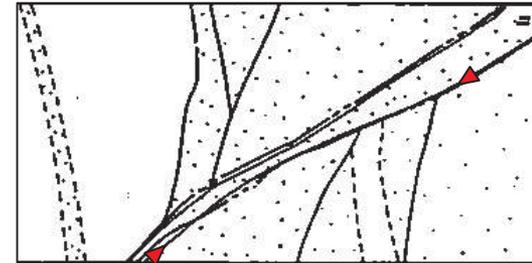
3号炉試掘坑1坑北東壁で確認したOF-5断層(下:写真, 右上:スケッチ)

OF-5断層 3号炉試掘坑内の露頭において、幅9~15cmの破砕部がみられ、上盤側(北西側)上がりを示唆する変形がみられる。

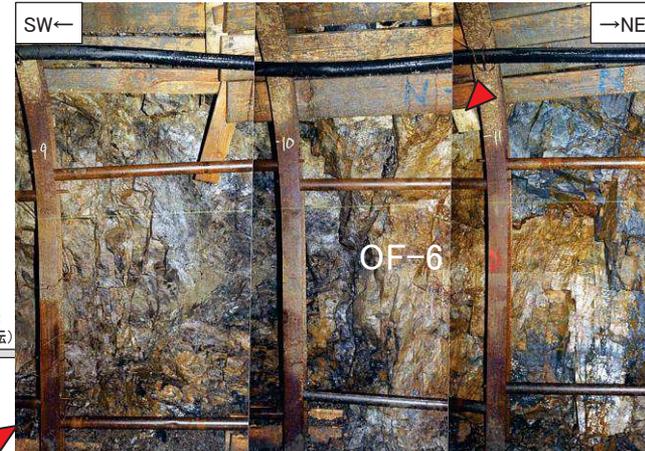
3号炉試掘坑2坑北西壁で確認したOF-6断層(右:写真, 左上:スケッチ)

OF-6断層
3号炉試掘坑内の露頭において、幅0.1~2cmの破砕部がみられる。

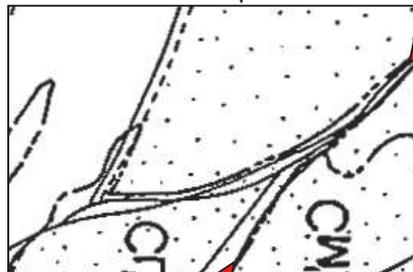
3号炉試掘坑1坑北東壁で確認したOF-7断層(右:写真, 左:スケッチ)

OF-7断層
3号炉試掘坑内の露頭において、幅3~10cmの破砕部がみられる。

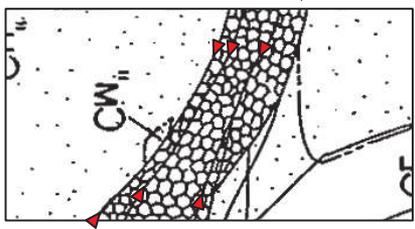
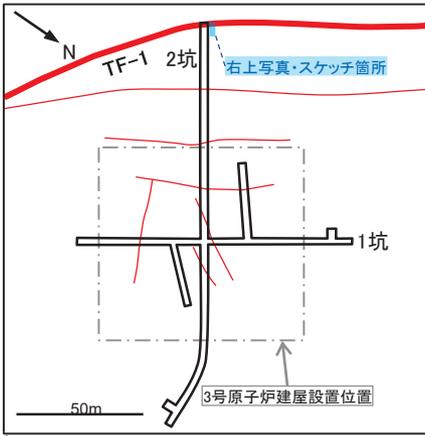
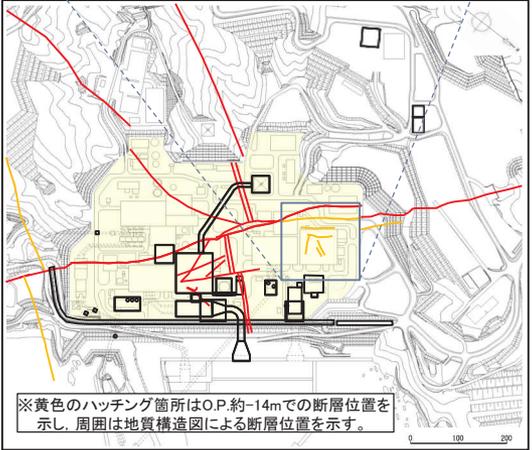
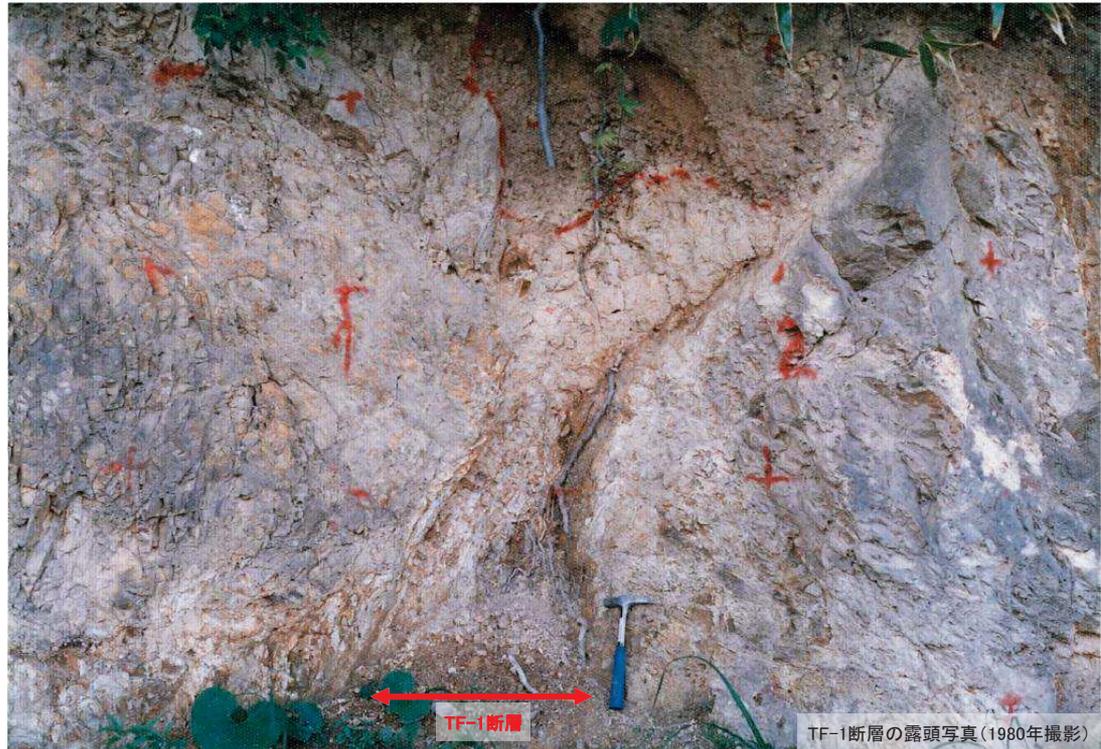
TF-1断層の露頭写真(1980年撮影)

TF-1断層

3号炉試掘坑内及び敷地北西部の露頭において、TF-1断層を確認。敷地北西部の露頭においては、断層の上盤側に、南西側下がりの正断層センスの動きを示す地層の引きずりがみられる。

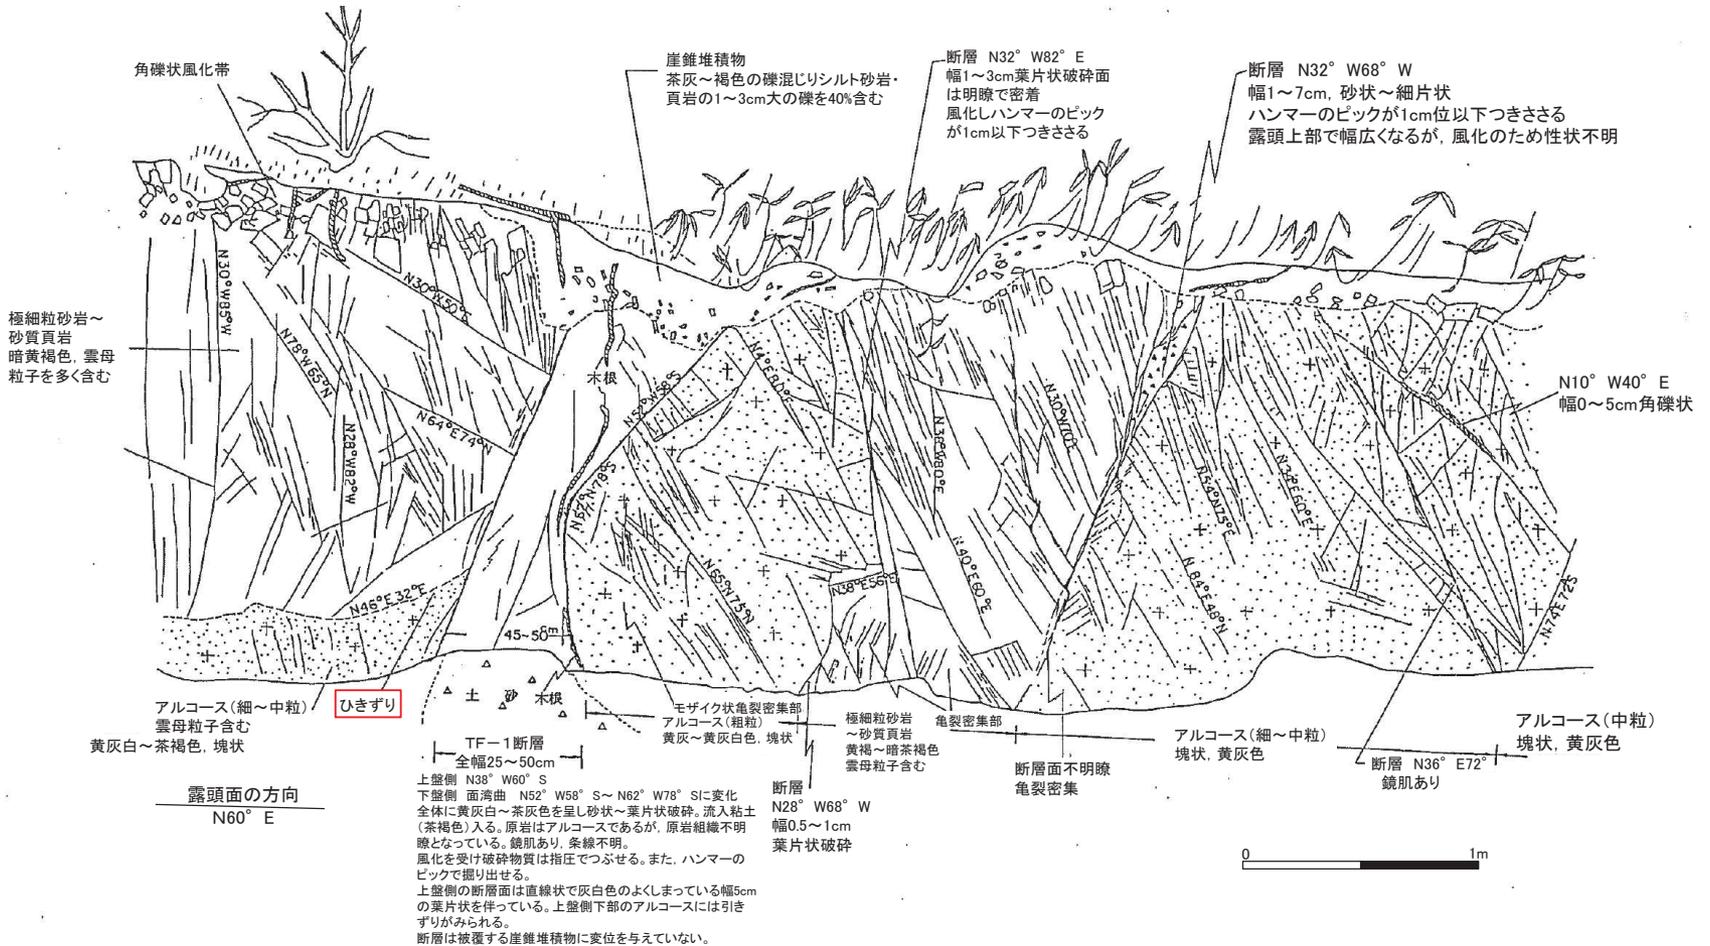
TF-1断層の露頭スケッチ

- 3号炉の北西側法面露頭にTF-1断層が見られる。
- ✓ 法面露頭の観察に加えて、底盤掘削により露頭を拡張し、より広範にTF-1断層の性状を観察した。
- TF-1断層は、本露頭では大局的に牧の浜砂岩部層の頁岩(下盤側)と砂岩(上盤側)を境する南西傾斜の正断層として観察される。
- ✓ TF-1断層の破碎部は膨縮し、破碎幅の変化が激しい。
- ✓ TF-1断層のせん断面は、分岐または集合を示し、直線性に乏しい。
- ✓ 一部に正断層活動を示すR面が観察される。

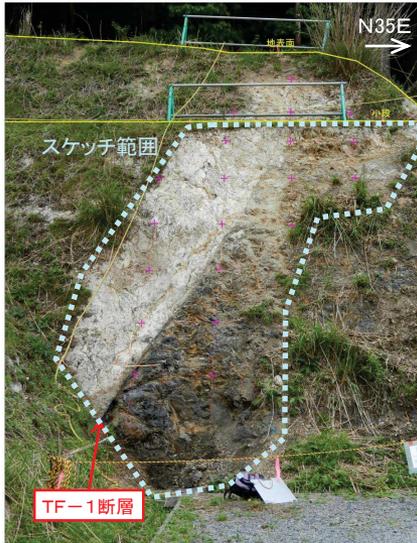
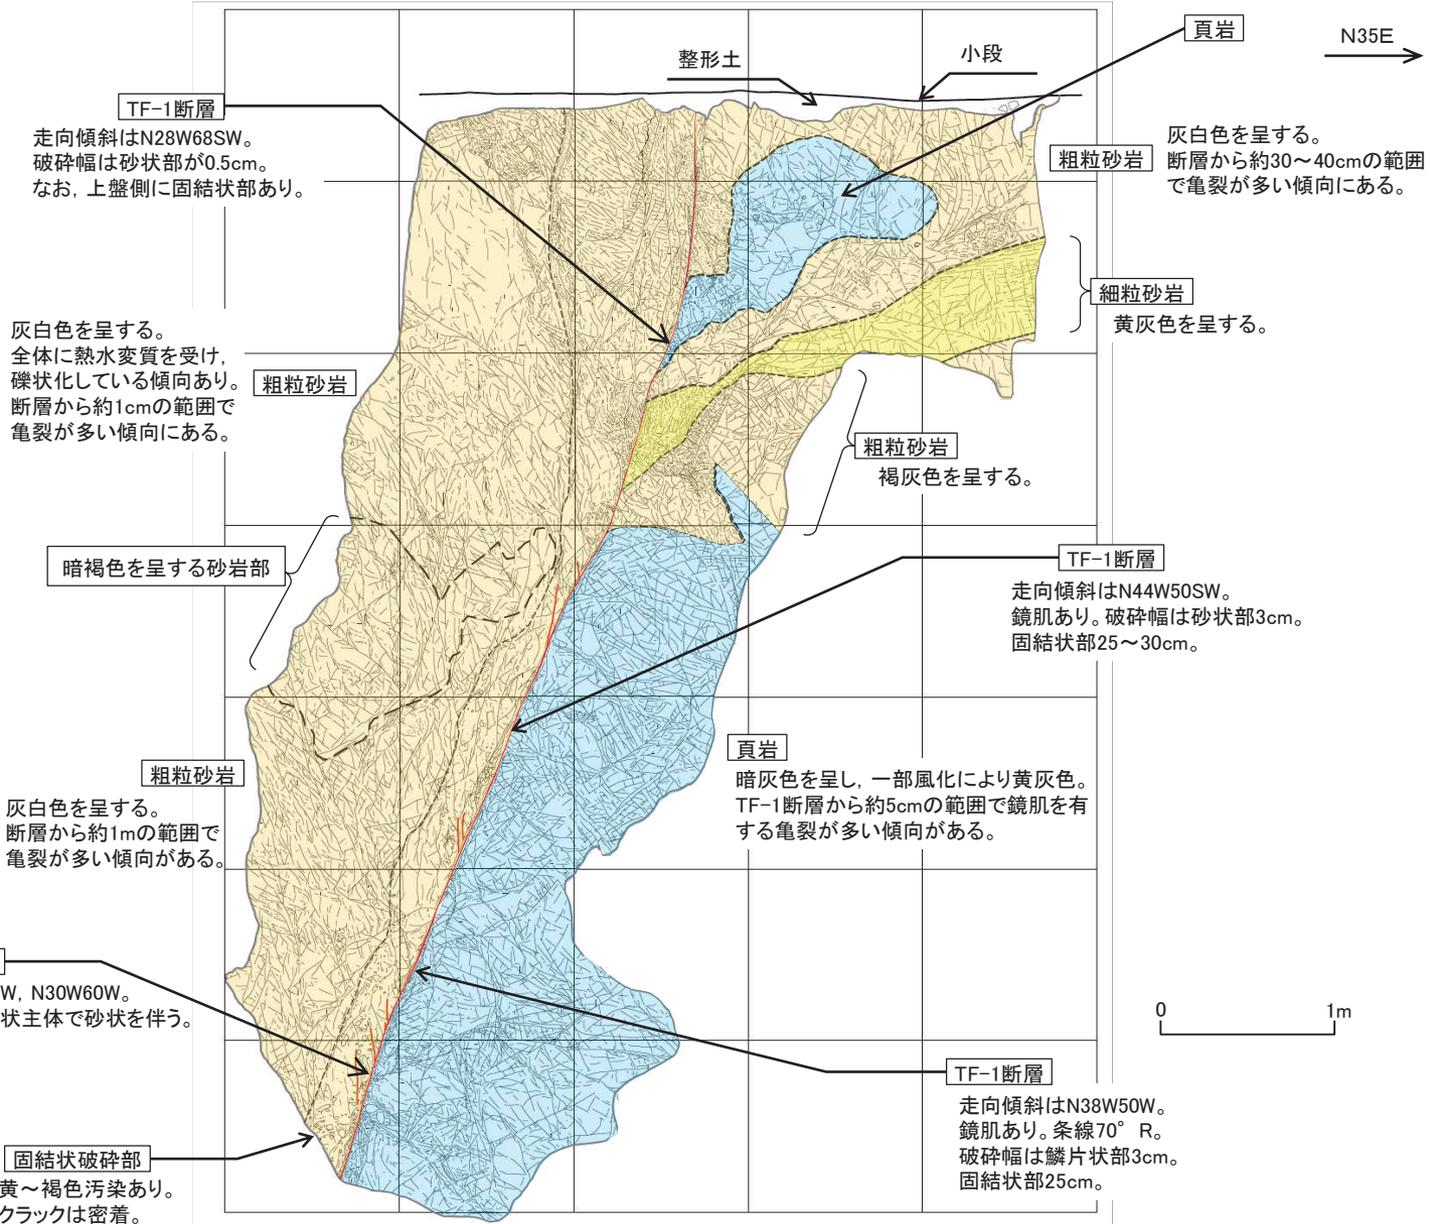
露頭写真

- 露頭法面部では、破碎部は膨縮し、破碎幅の変化が激しいものの、最新面を示すと考えられる主せん断面は1本に収斂しており分岐は示さない。
- 一部に正断層活動を示すR面が観察される。

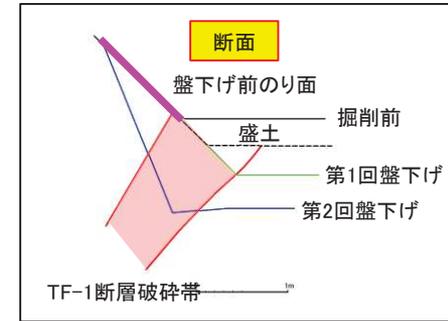
TF-1断層延長部隣接法面露頭観察結果

- 掘削前の隣接法面露頭部では、TF-1断層の走向方向(南東側)の延長部が観察される。
- ✓ 破碎部は膨縮し、破碎幅の変化が激しく、最新面を示すと考えられる主せん断面も直線性に乏しい。

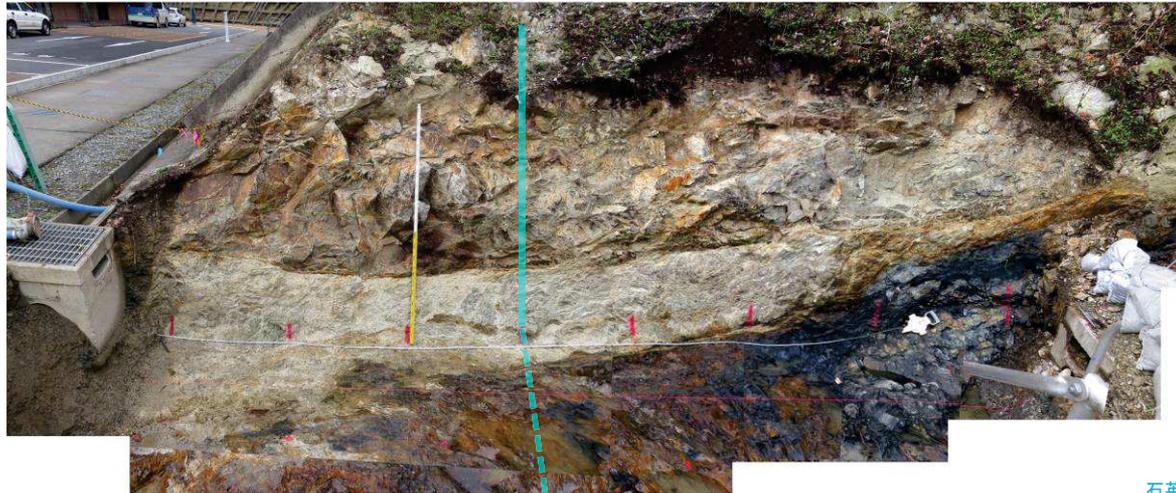
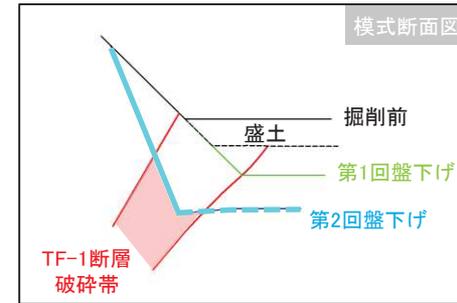
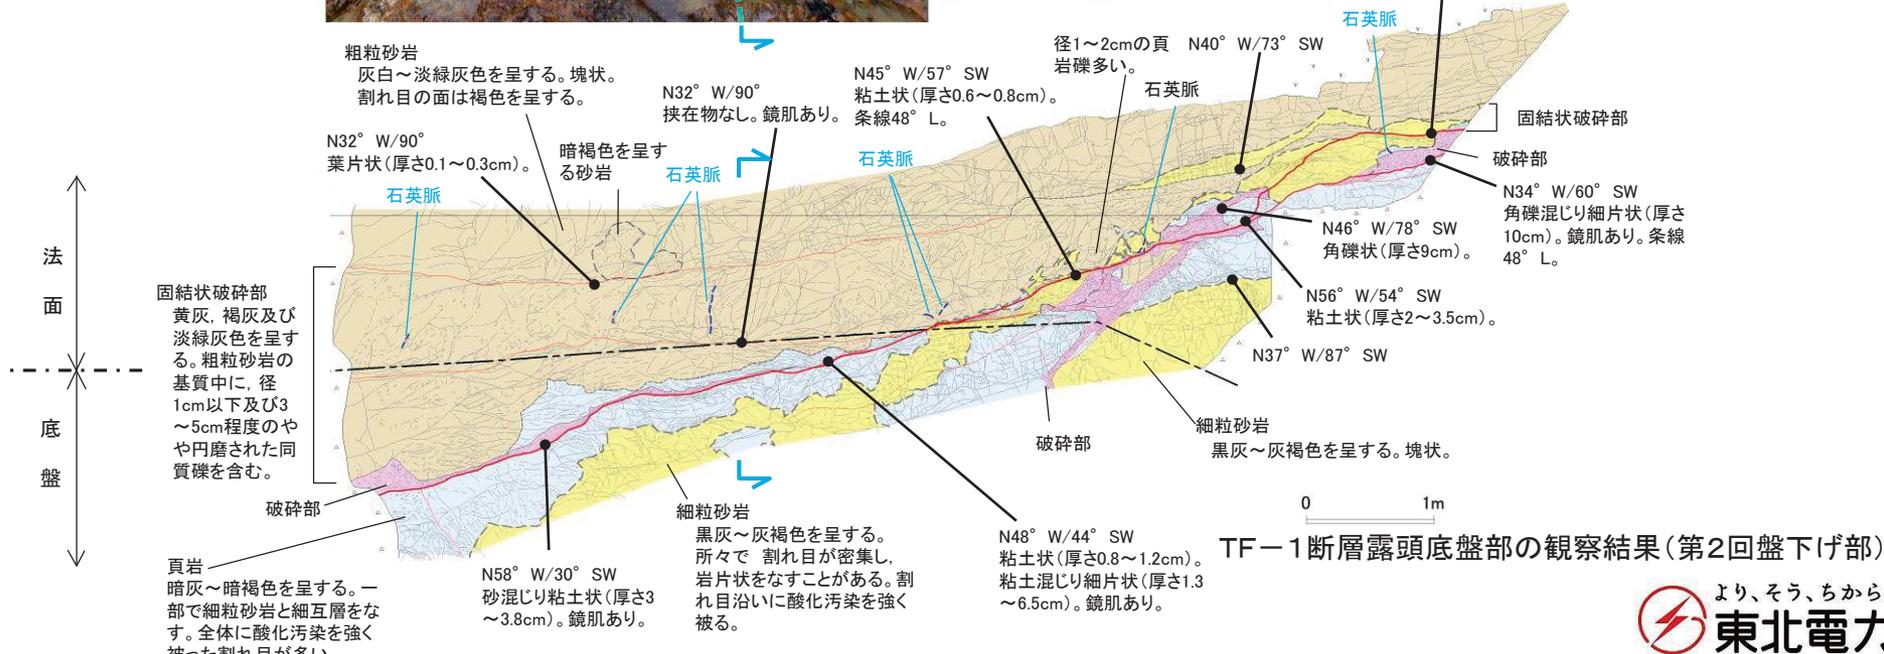
- TF-1断層の破碎部は膨縮し、破碎幅の変化が激しい。
- TF-1断層のせん断断面は、分岐または集合を示し、直線性に乏しい。

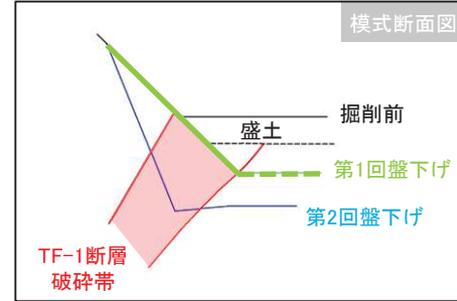
TF-1断層露頭底盤部の観察結果(第1回盤下げ部)

- TF-1断層の破碎部は膨縮し、破碎幅の変化が激しい。
- TF-1断層の最新面を示すと考えられる主せん断面は、直線性に乏しい。

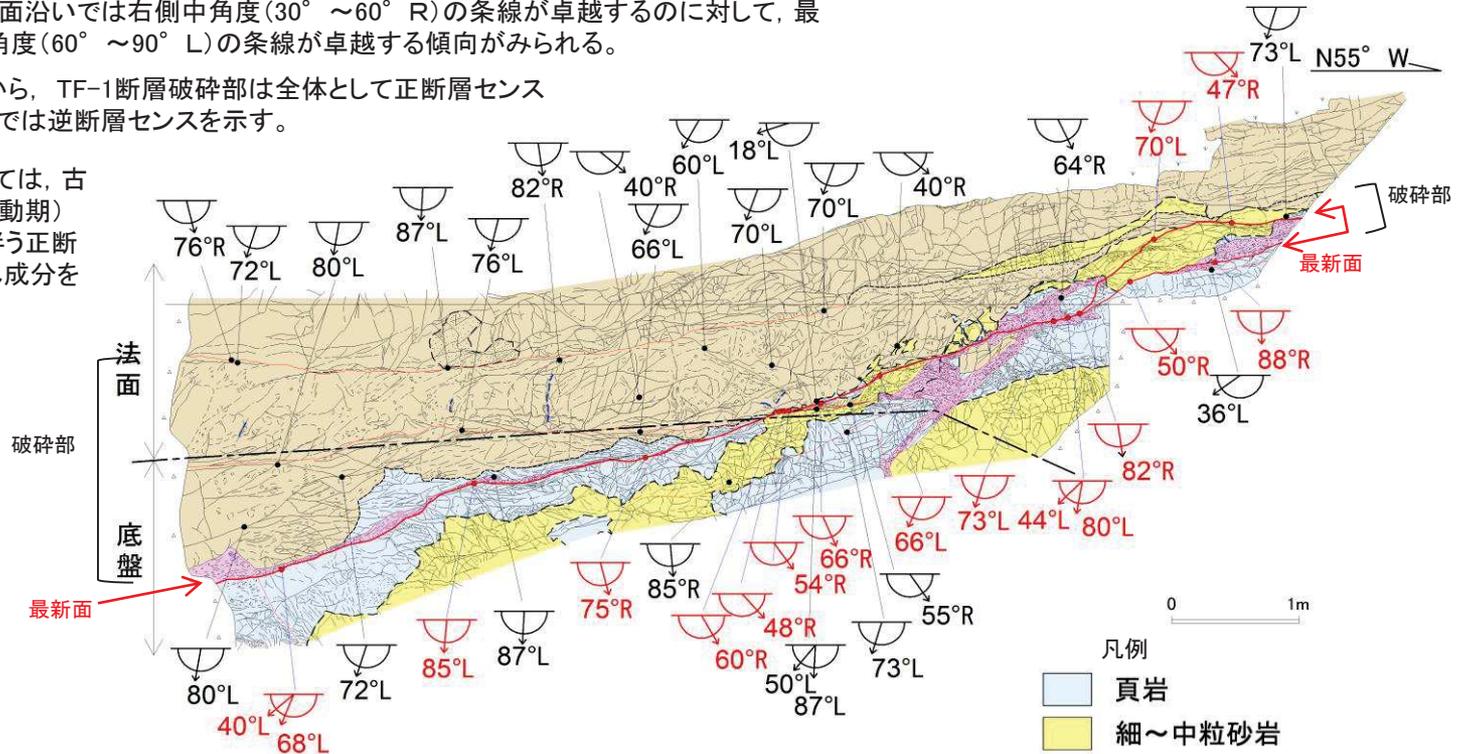
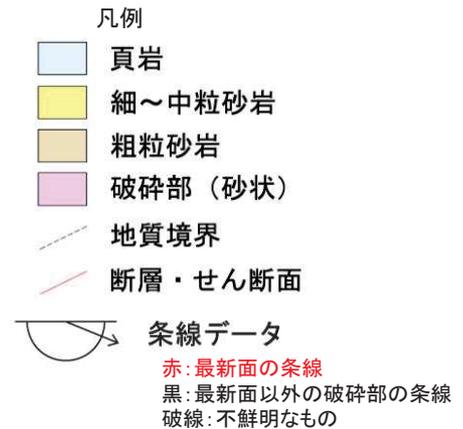
- 底盤付近に分布するTF-1断層の破碎部において条線の観察を行った。
- TF-1断層破碎部のうち、最新面沿いでは右側中角度(30° ~60° R)の条線が卓越するのに対して、最新面以外の部分では左側高角度(60° ~90° L)の条線が卓越する傾向がみられる。
- ✓ 一方、複合面構造の傾向から、TF-1断層破碎部は全体として正断層センスを示すものの、最新面沿いでは逆断層センスを示す。

⇒ TF-1断層の活動履歴としては、古い時期(断層形成時~主活動期)には主に右横ずれ成分を伴う正断層、最新活動時は右横ずれ成分を伴う逆断層と考えられる。

- 上記の条線の観察結果及び考察は、近傍で実施したボーリングTF-1A1孔試料のTF-1断層最新面で75° Rの条線が認められていることと調和的である。

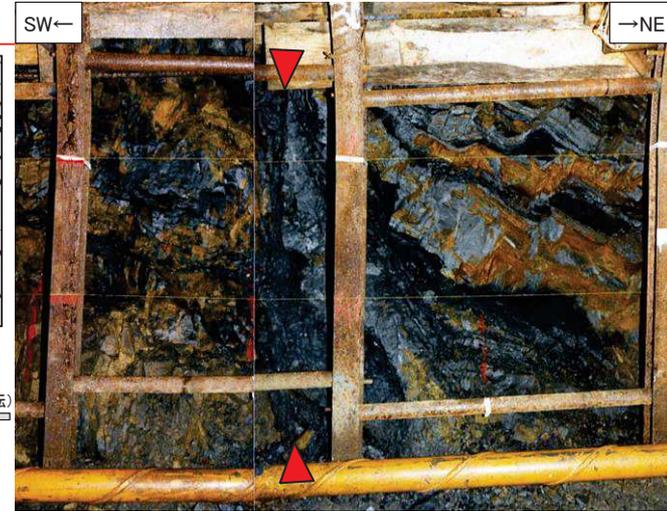
2号炉試掘坑内の露頭においては、幅40cm以下の破砕部がみられ、断層の下盤側(北東側)に、南西下がりの動きを示す地層の変形がみられる。

2号炉試掘坑B坑北西壁で確認したTF-2断層(左上:スケッチ, 右:写真)

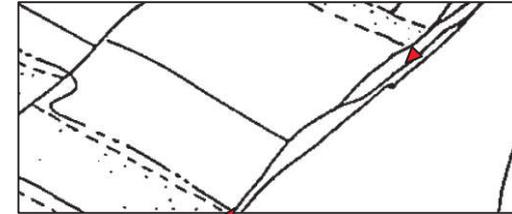
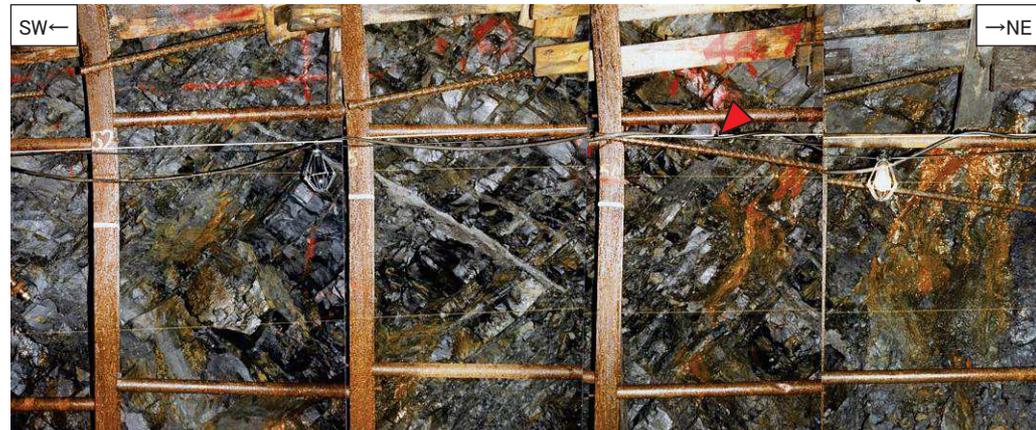
2号炉試掘坑内の露頭において、幅1~1.5cmの破砕部がみられ、上盤側(南西側)下がりの正断層センス(落差数10cm)のずれがみられる。

2号炉試掘坑B坑北西壁で確認したTF-3断層(下:写真, 右上:スケッチ)

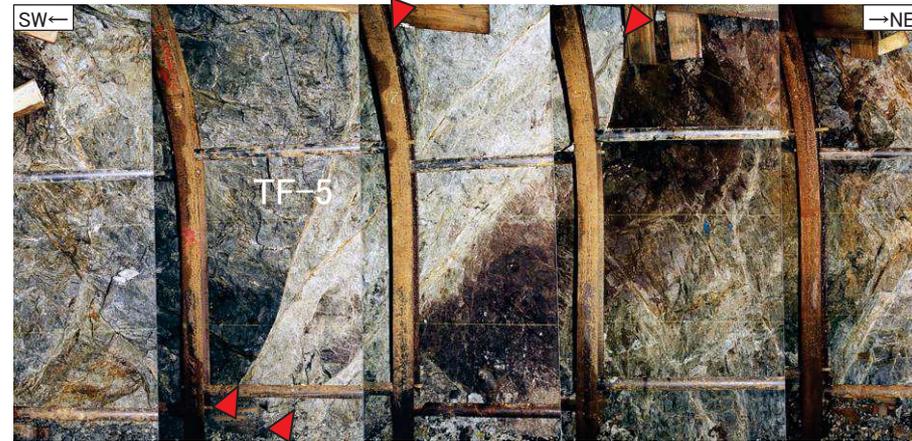
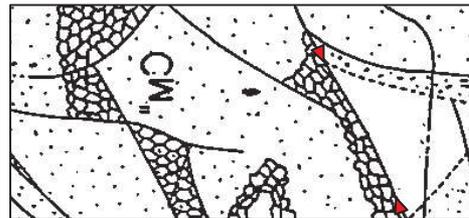
3号炉試掘坑内の露頭において、破砕部は、破砕幅の変化に富み、角礫状～固結状部の影響ゾーンを含めて最大で幅約1.5mだが、下方へ急激に幅を減じている。

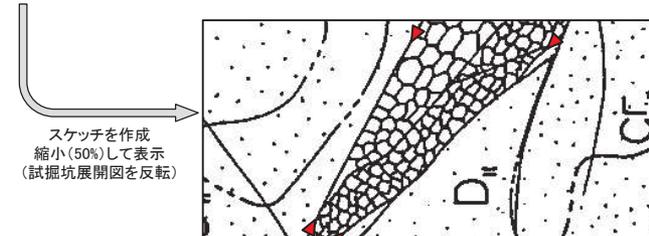
3号炉試掘坑2坑北西壁で確認したTF-5断層(上:写真, 下:スケッチ)

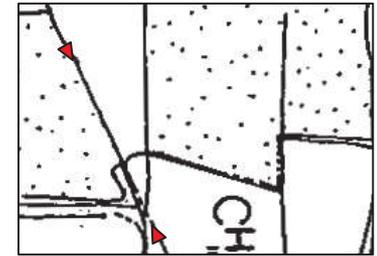
3号炉試掘坑内の露頭において、幅10cmの破砕部がみられる。

3号炉試掘坑2坑南東壁で確認したTF-7断層(左:写真, 右:スケッチ)
