女川原子力発電所2号炉 地盤(敷地の地形, 地質・地質構造)について (コメント回答)

令和元年8月30日
東北電力株式会社

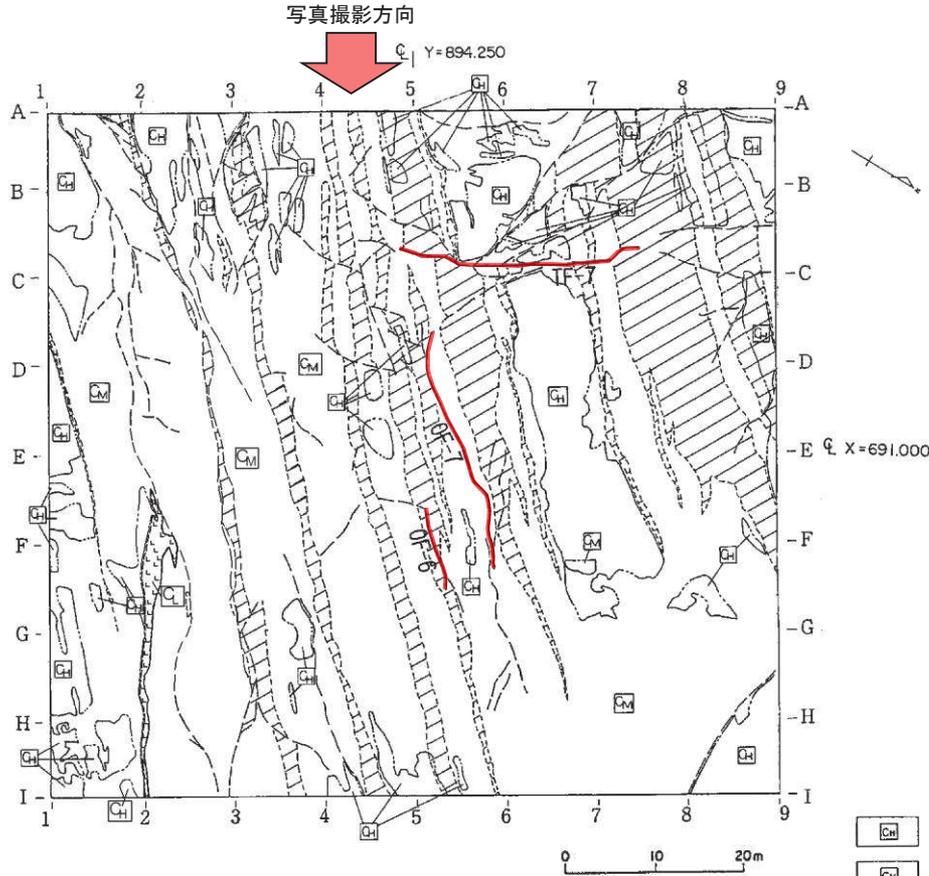
3号原子炉建屋掘削底盤スケッチ

- 3号炉原子炉建屋掘削底盤で確認された主要な断層のうち、OF-6断層、OF-7断層及びTF-7断層は、掘削底盤範囲内で消滅しており、建屋の北東に位置する海水熱交換器建屋の方向へ延長する断層は認められない。
- なお、OF-5断層は、3号炉原子炉建屋掘削底盤において確認されないことから、O.P.-14m以深には連続しないと考えられる。

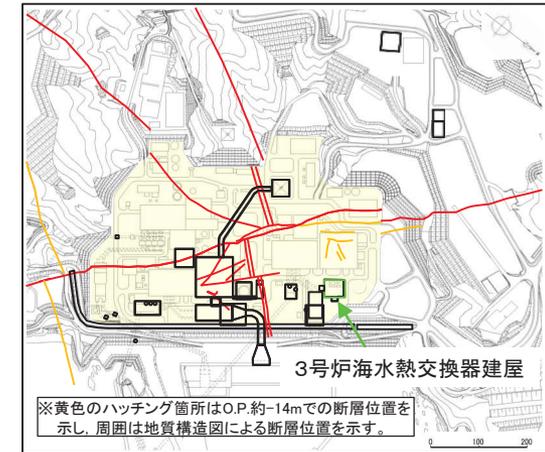
3号炉海水熱交換器建屋 底盤スケッチ

- 3号炉海水熱交換器建屋底盤には、顕著な変位量を有し、比較的破碎幅があり連続性のある断層は分布していないことを確認している。
- なお、小断層が認められるが、連続性に乏しく、変位量が小さいことを確認している。
- 褶曲構造が形成される過程で生じたフレキシユラル・スリップと考えられる、層理面と平行なシームが一部に認められる。

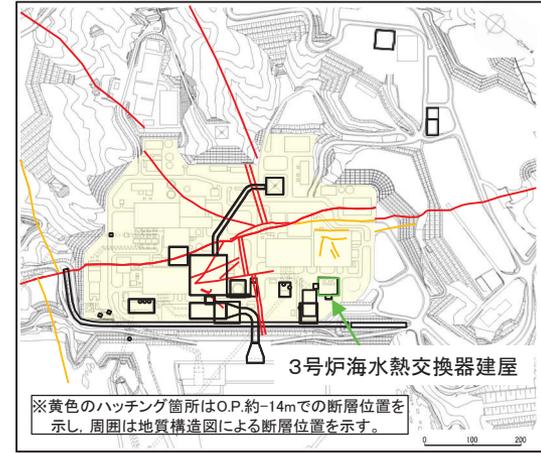
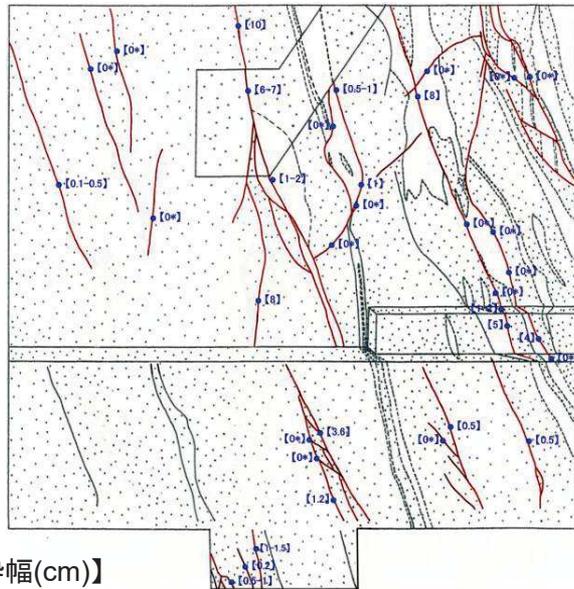
3号炉海水熱交換器建屋 底盤スケッチ, 断層の破碎幅

- 3号炉海水熱交換器建屋底盤に認められる断層については、破碎幅が一部で局所的に10cm程度の箇所があるものの、ほとんどの箇所が1cm未満～数cmと小さく、また変位量が小さいこと、あるいは非常に短いことから、小断層としている。
- 3号炉海水熱交換器建屋底盤に認められる小断層は、原子炉建屋付近に分布する断層と同様に、地層あるいはシームの走向に対する方向性からタイプ別に分類される。
- これらの小断層及びシームは、全体として見れば、互いに切り切られの関係にあることから、大局的にはほぼ同じ時期に形成されたと考えられる。
- また、斜交断層(OF系)からフレキシユラルスリップに伴う層面すべり断層(シーム)に近い走向断層(SF系)に連続的に移行(移化)している断層もあることから、ほぼ同時に一連で形成されたと考えられる。
- ⇒ 小断層、シームに近いSF系の小断層及びシームは、大局的には褶曲構造が形成される過程でほぼ同じ時期に形成されたものと考えられる。
- OF系等の小断層及びシームの形成は、地質構造発達史及び熱史の検討においては、ステージ1の褶曲構造形成に伴う古いイベントとして位置づけられる。

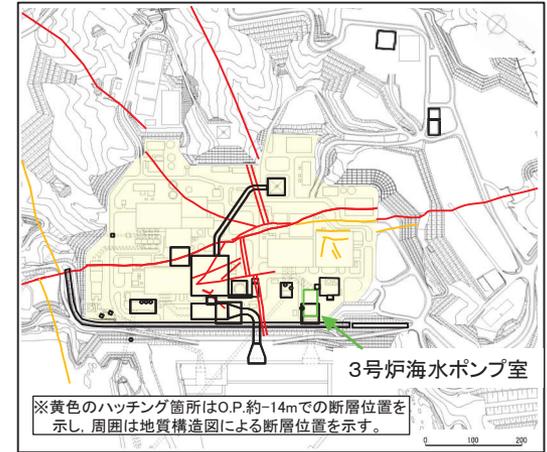
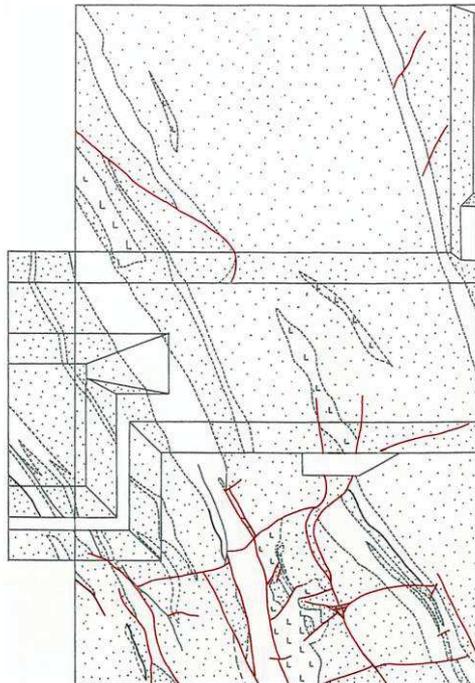
3号炉海水ポンプ室 底盤スケッチ

- 3号炉海水ポンプ室底盤には、顕著な変位量を有し、比較的破碎幅があり、連続性のある断層は分布していないことを確認している。
- なお、小断層が認められるが、連続性に乏しく、変位量が小さいことを確認している。
- 褶曲構造が形成される過程で生じたフレキシユラル・スリップと考えられる、層理面と平行なシームが一部に認められる。

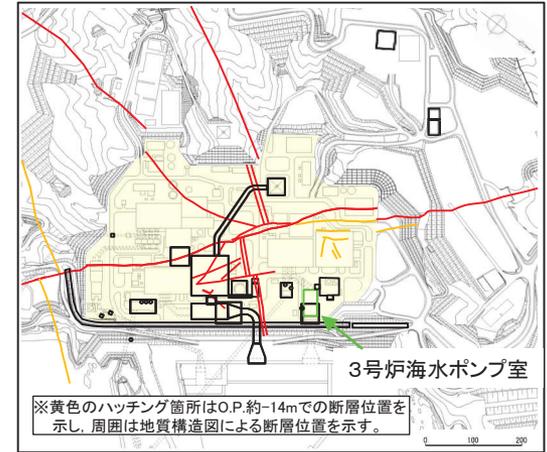
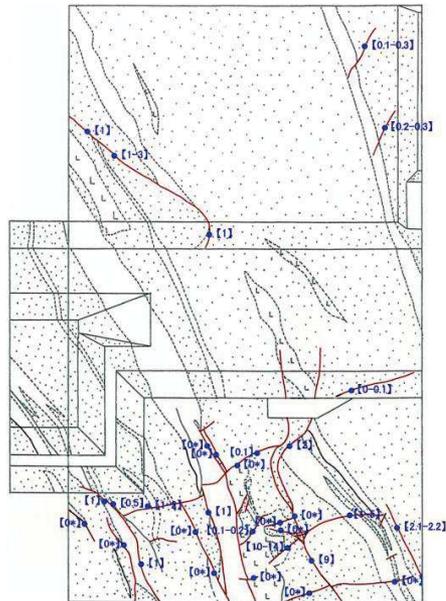
3号炉海水ポンプ室 底盤スケッチ, 断層の破碎幅

- 3号炉海水ポンプ室底盤に認められる断層については、破碎幅が一部で局所的に10数cmの箇所があるものの、ほとんどの箇所では1cm未満～数cmと小さく、また変位量が小さいこと、あるいは非常に短いことから、小断層としている。
- 3号炉海水ポンプ室底盤に認められる小断層は、原子炉建屋付近に分布する断層と同様に、地層あるいはシームの走向に対する方向性からタイプ別に分類される。
- これらの小断層及びシームは、全体として見れば互いに切り切られる関係にあることから、大局的にはほぼ同じ時期に形成されたと考えられる。
- また、斜交断層 (OF系) からフレキシユラルスリップに伴う層面すべり断層 (シーム) に近い走向断層 (SF系) に連続的に移行 (移化) している断層もあることから、ほぼ同時に一連で形成されたと考えられる。
- ⇒ 小断層、シームに近いSF系の小断層及びシームは、大局的には褶曲構造が形成される過程でほぼ同じ時期に形成されたものと考えられる。
- OF系等の小断層及びシームの形成は、地質構造発達史及び熱史の検討においては、ステージ1の褶曲構造形成に伴う古いイベントとして位置づけられる。

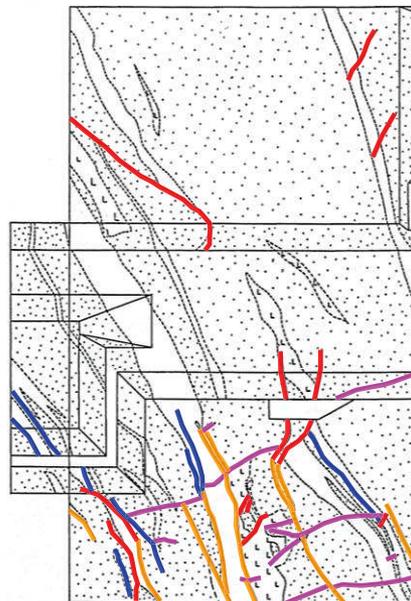
3号炉海水ポンプ室 底盤に分布する小断層のタイプ別区分

- 横断断層 (TF系)
- 斜交断層 (OF系)
- 走向断層 (SF系)
- シーム (層面すべり断層)

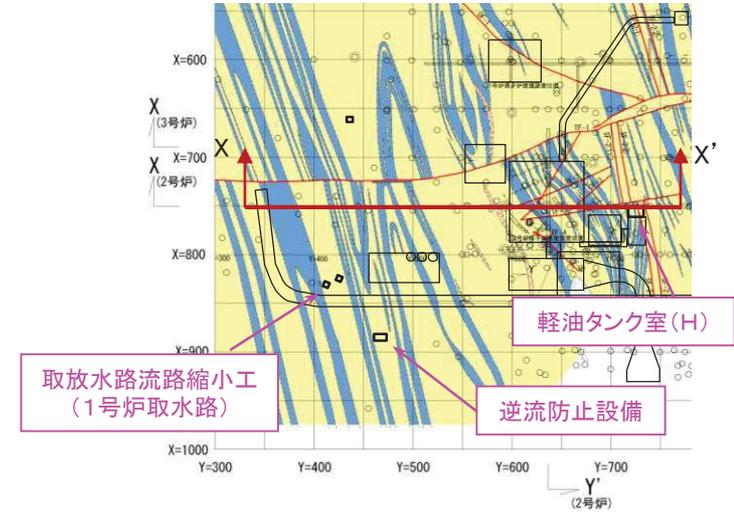
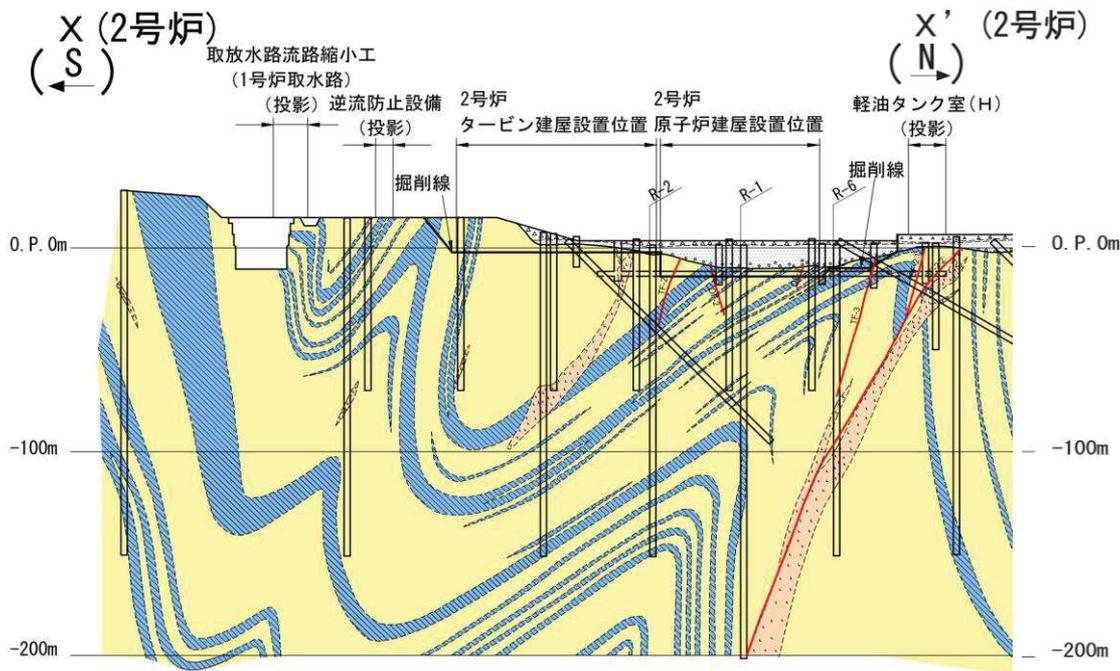
- 2号炉原子炉建屋X断面を以下に示す。
- 1号炉取水路流路縮小工及び逆流防止設備の直下には、顕著な変位量を有し、比較的破碎幅があり、連続性のある主要な断層は存在しない。
- 軽油タンク室(H)の直下には、顕著な変位量を有し、比較的破碎幅があり、連続性のある主要な断層としてSF-2断層が分布する。

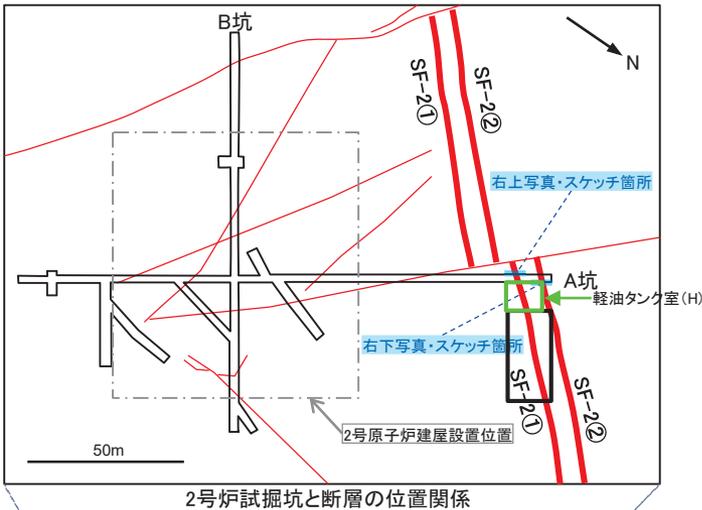
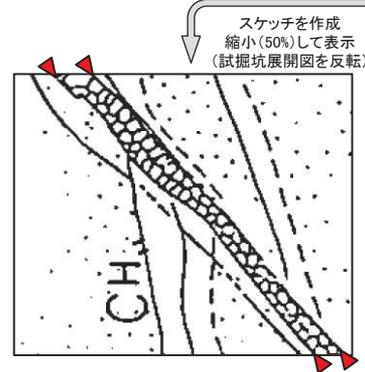
2号炉試掘坑A坑北東壁で確認したSF-2②断層(左:スケッチ, 右:写真)

SF-2②断層

2号炉試掘坑内の露頭において、幅20~30cmの破砕部がみられ、上盤、下盤ともに、褶曲翼部で地層が急傾斜している。

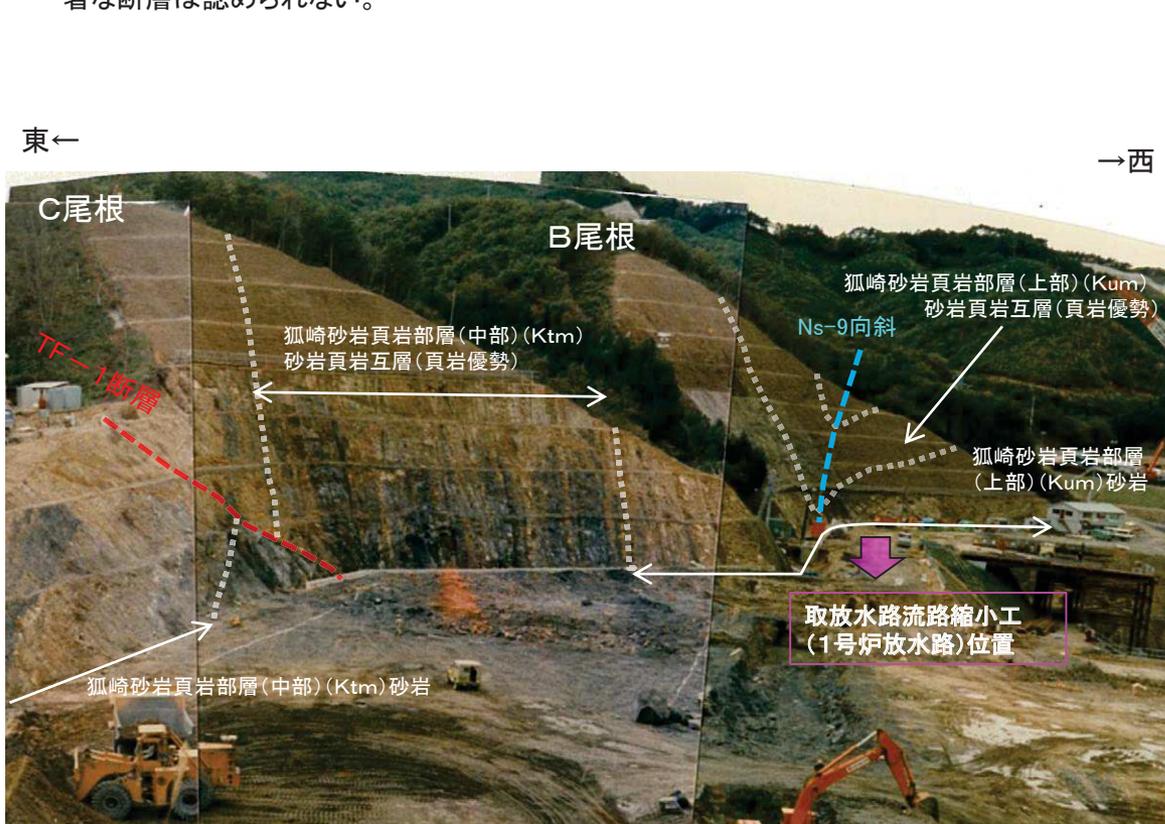
流路縮小工(1号炉放水路)付近のC尾根法面の地質分布状況の写真

- 流路縮小工(1号炉放水路)直近のC尾根には、主に狐崎砂岩頁岩部層の砂岩頁岩互層(頁岩優勢)及び砂岩が分布する。
- C尾根の東側には、TF-1断層が認められるが、流路縮小工(1号炉放水路)位置付近へ延伸する顕著な断層は認められない。

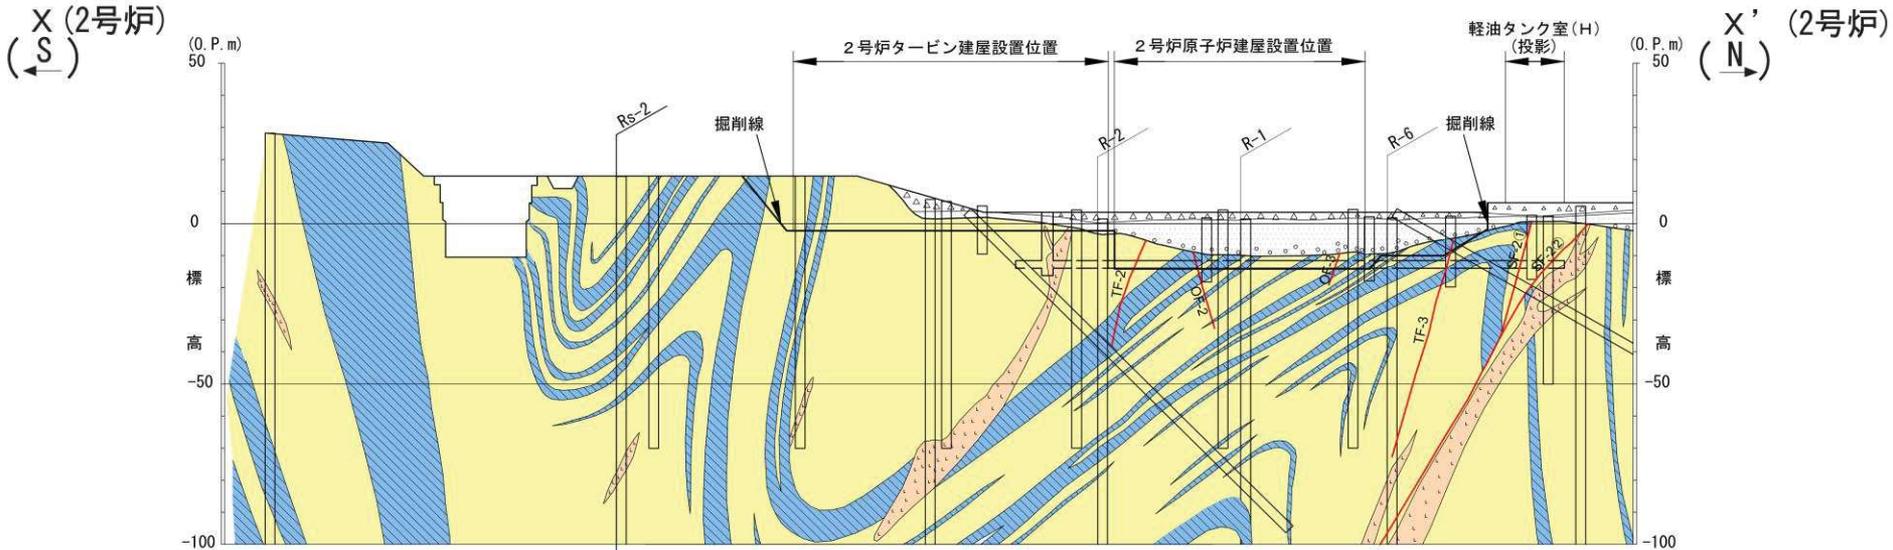
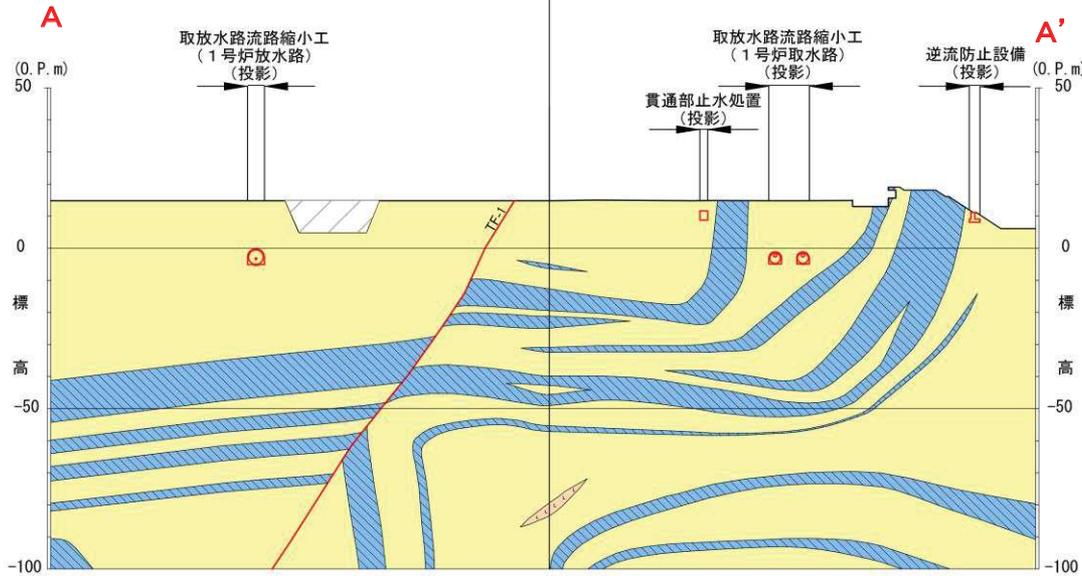
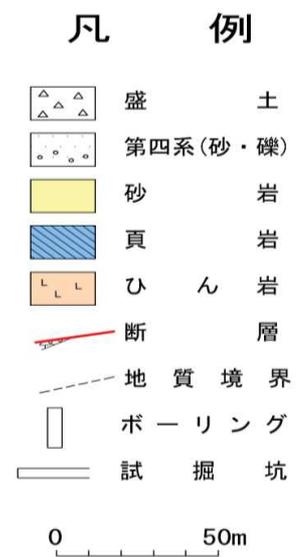
A-A'断面(取放水路流路縮小工/貫通部止水処置/逆流防止設備付近)

- 地質水平断面図(O.P.約-14m)及び2号炉原子炉建屋X-X'断面を基に，Y=450付近のA-A'断面を作成し，取放水路流路縮小工，貫通部止水処置及び逆流防止設備の位置(投影)と，敷地南部に分布する主要な断層であるTF-1断層との深部方向における位置関係を確認した。(次頁)
- いずれの施設もTF-1断層と十分な離隔を有し，施設の直下に主要な断層は存在しない。

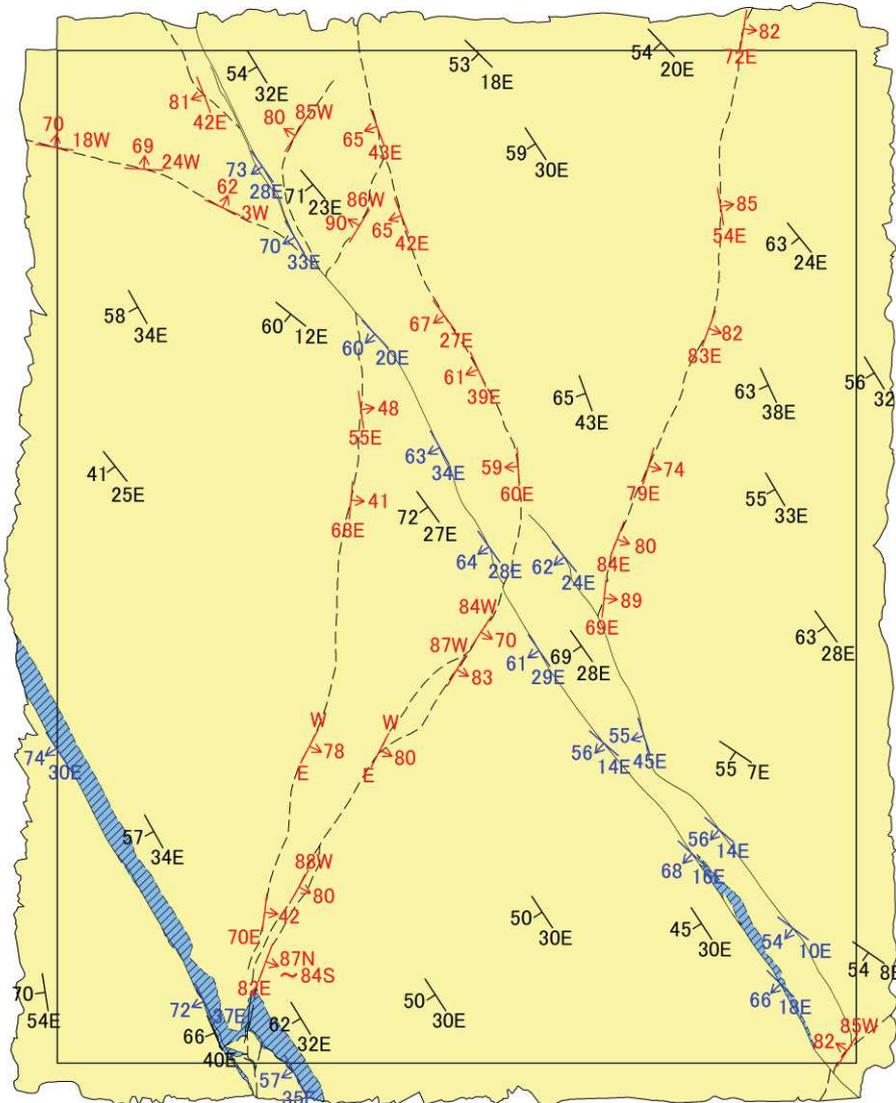
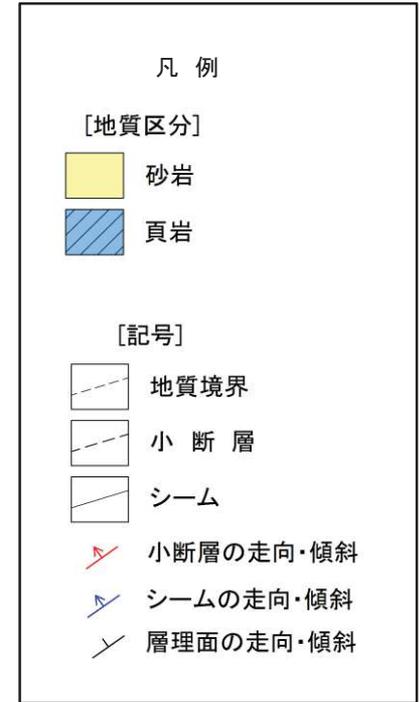
- ✓ 淡水貯水槽底盤には、顕著な変位量を有し、比較的破碎幅があり、連続性のある断層は分布していないことを確認している。
- ✓ なお、小断層が数本認められるが、連続性に乏しく、変位量が小さいこと(概ね数10cm程度)を確認している。
- ✓ 一方、褶曲構造が形成される過程で生じたフレキシユラル・スリップと考えられる、層理面と平行なシームが一部に認められる。

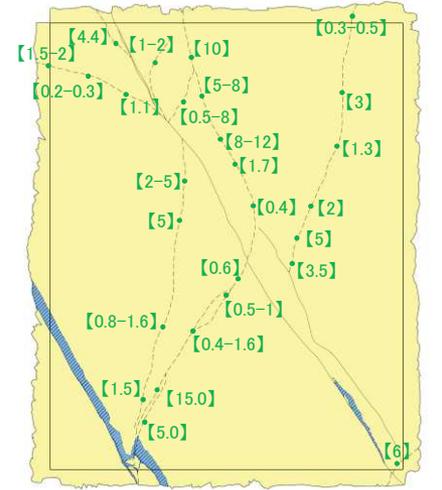
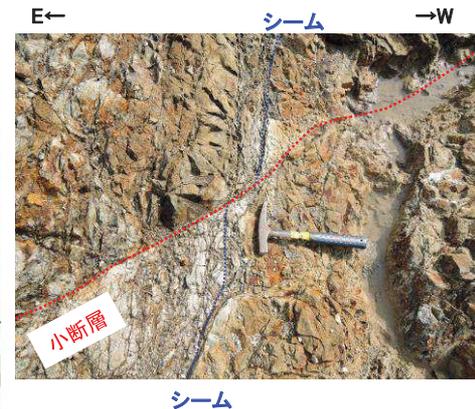
【】内は破碎幅(cm)を示す。 0 10m

- ▶ 淡水貯水槽底盤に認められる数本の断層については、破碎幅が小さく、変位量が小さいことから、小断層としている。
- ✓ これらの断層の破碎幅は、一部で局所的に10数cmの箇所があるものの、ほとんどの箇所で1cm未満～数cmと小さい。
- ✓ これらの小断層のうち、淡水貯水槽底盤の中央付近において、NE-SW方向に縦断するように分布する一部の断層については、交差するシームのずれから変位量が10～20cm程度と規模が小さく(右写真)、地質図、地質断面図にて表現が可能な規模ではないことを確認している。
- ✓ なお、原子炉建屋付近の断層については、地質データが試掘坑及びボーリング孔に限られるため、工学的な観点から2箇所以上で連続することが確認された断層を抽出している。
- ▶ 一方、これらの断層の長さについては、必ずしも短いことが確認されていないものがあることから、次頁以降にて断層のタイプ(系統)、シームとの関係、地質構造発達史及び熱史における位置付け等を整理し、断層形成のメカニズム及び時期について考察する。

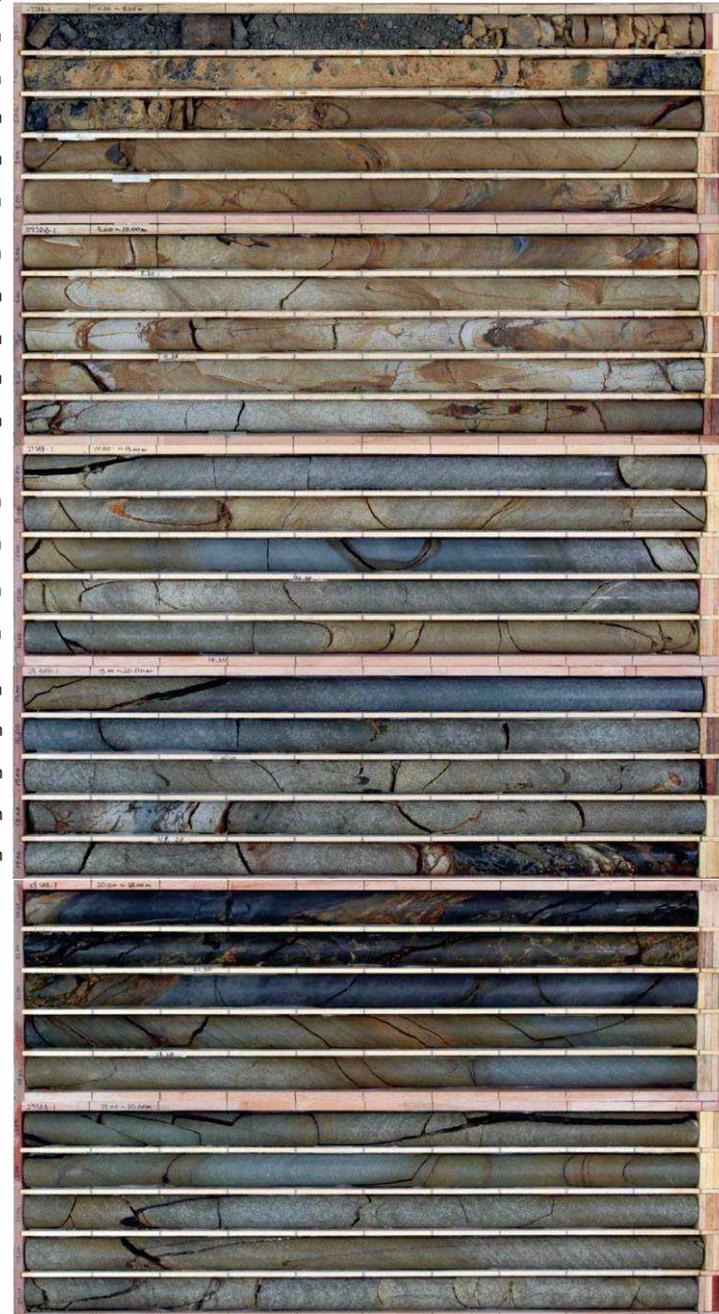
- 隣接する淡水貯水槽の掘削底盤の観察結果及びボーリング調査結果に基づき、緊急時対策建屋設置位置には、顕著な変位量を有し、比較的破碎幅があり、連続性のある断層は分布していないと判断している。
- ✓ 27SAB-1孔には、緊急時対策建屋設置位置の底盤に連続するような断層は認められない。

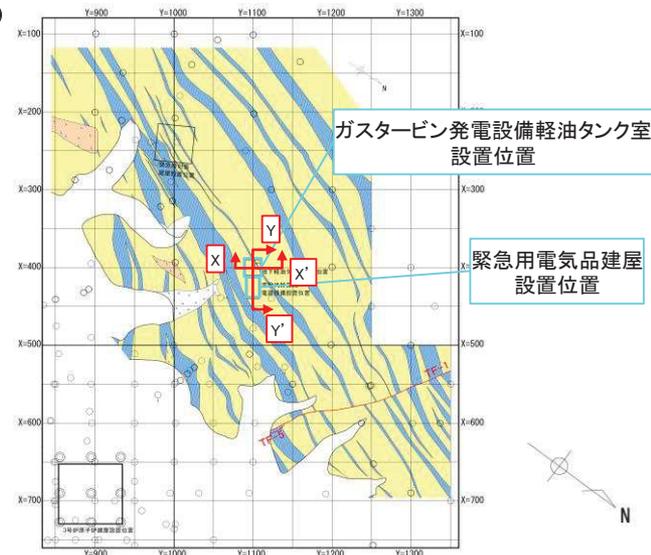
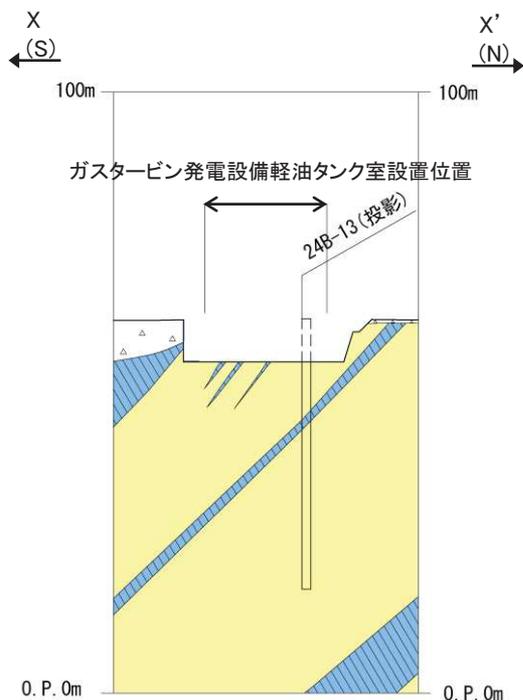
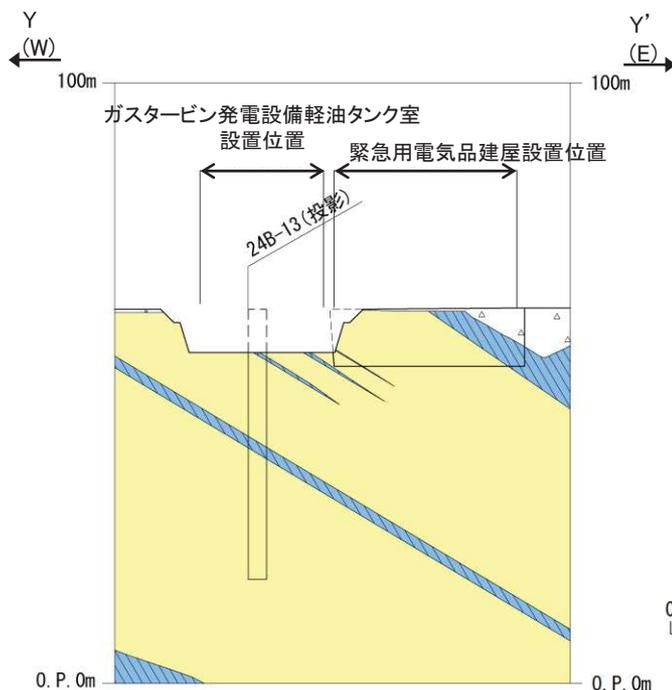
➢ ガスタービン発電設備軽油タンク室付近には、下の断面図のとおり、顕著な変位量を有し、比較的破碎幅があり、連続性のある断層は分布しない。

- ✓ 掘削底盤の観察結果により、ガスタービン発電設備軽油タンク室設置位置には、顕著な変位量を有し、比較的破碎幅があり、連続性のある断層は分布していないことを確認している。(次頁)
- ✓ 隣接するガスタービン発電設備軽油タンク室の掘削底盤・法面の観察結果及びボーリング調査結果に基づき、緊急用電気品建屋設置位置には、顕著な変位量を有し、比較的破碎幅があり、連続性のある断層は分布していないと判断している。

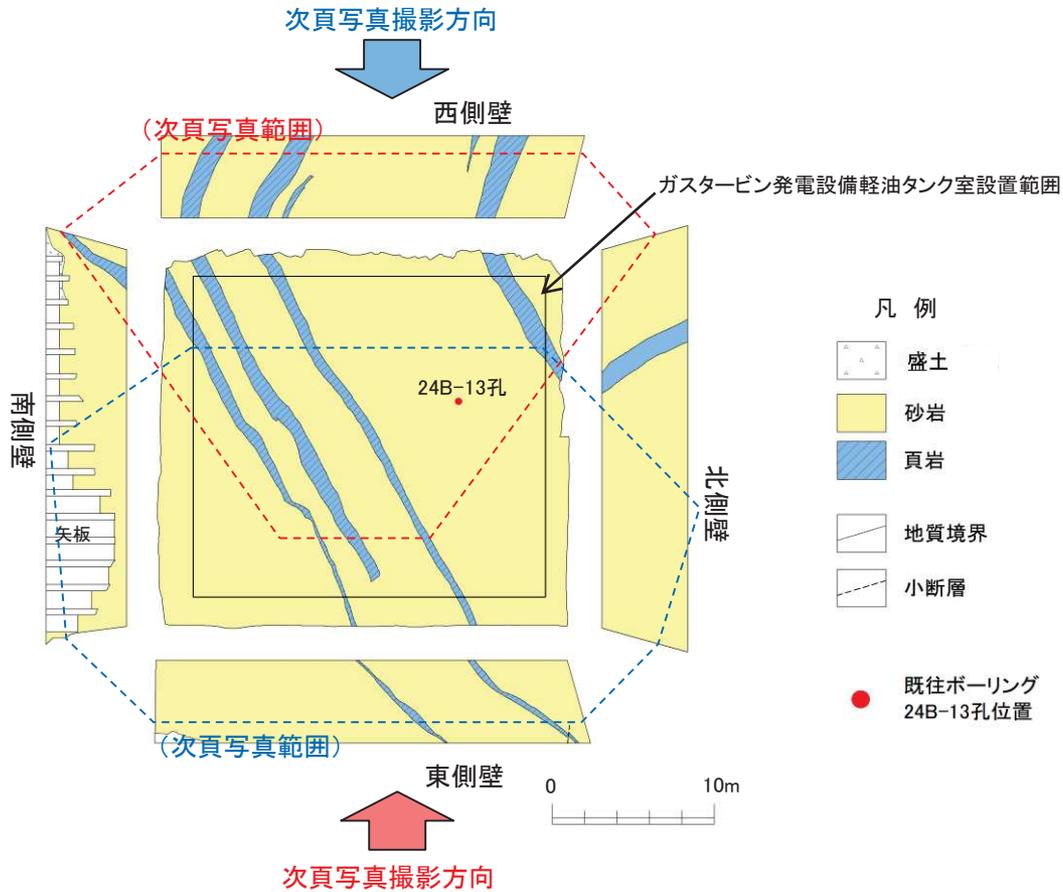
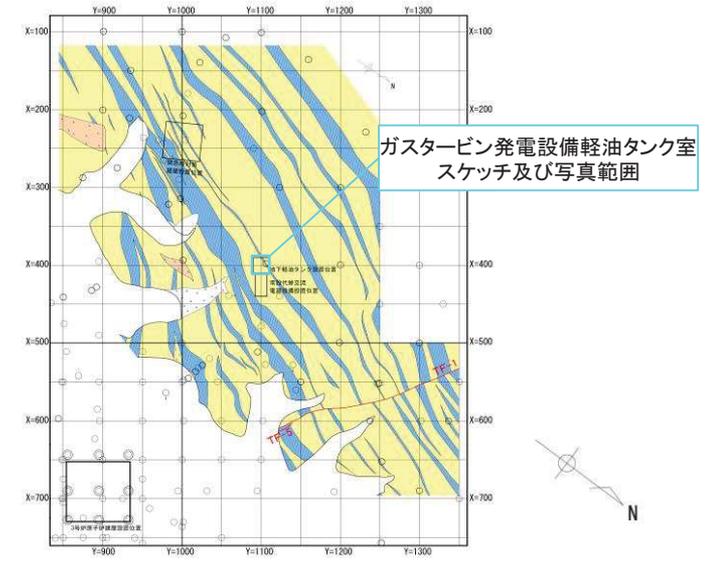
【ガスタービン発電設備軽油タンク室底盤の断層の分布】

- ガスタービン発電設備軽油タンク室底盤には、顕著な変位量を有し、比較的破碎幅があり、連続性のある断層は分布していないことを確認している。

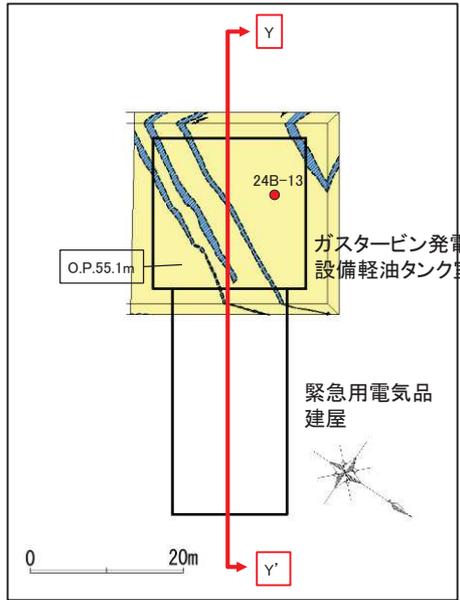
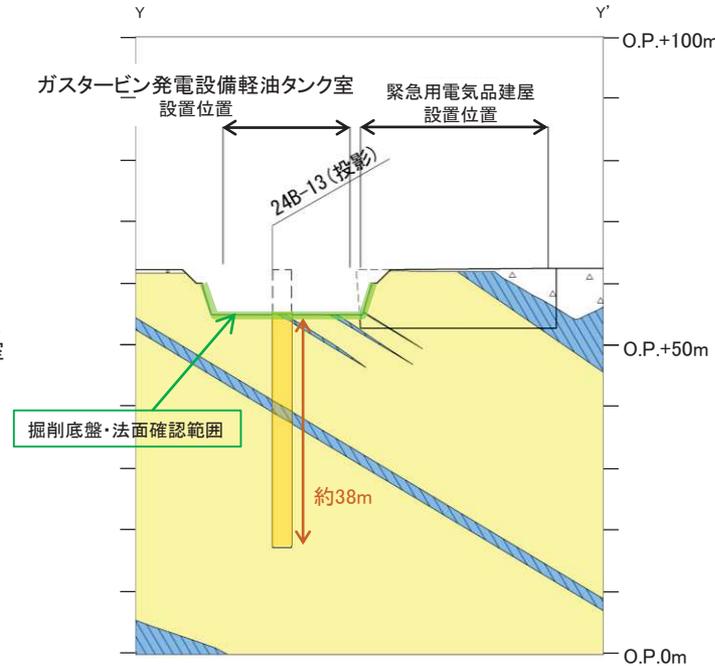
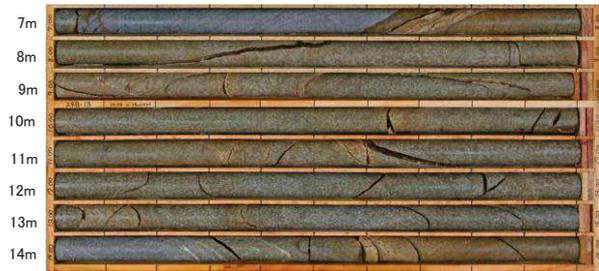
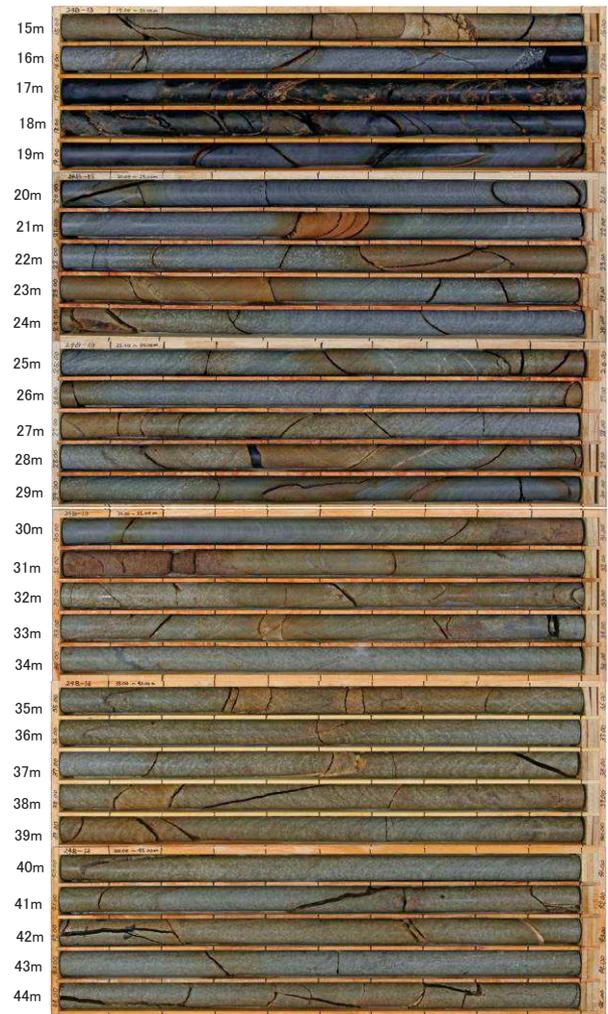
➢ 隣接するガスタービン発電設備軽油タンク室の掘削底盤・法面の観察結果及びボーリング調査結果に基づき、緊急用電気品建屋設置位置には、顕著な変位量を有し、比較的破碎幅があり、連続性のある断層は分布していないと判断している。

- ✓ 隣接するガスタービン発電設備軽油タンク室の掘削底盤・法面には、緊急用電気品建屋設置位置に連続するような断層は認められない。
- ✓ 24B-13孔には、緊急用電気品建屋設置位置の底盤に連続するような断層は認められない。
