## 2. 3 横断断層(TF系)

## 2. 敷地の断層 2.3 横断断層(TF系)

### 2.3.1 TF-1断層【確認位置】

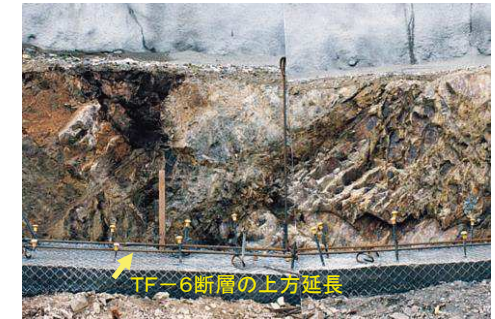
直掘部最上段の  
TF-6断層延長部

表面が白濁化した砂岩が  
ロート状に分布するが、せ  
ん断面や破碎帯は認めら  
れない。

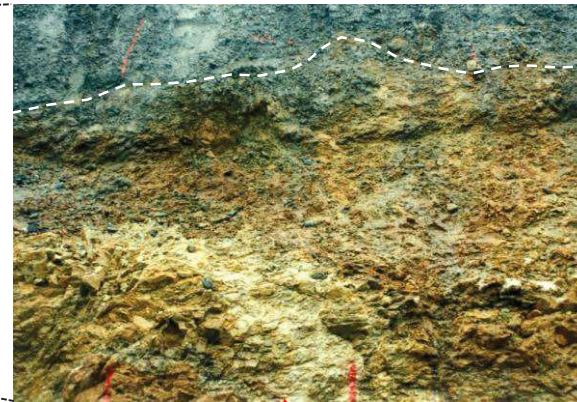
TF-1断層破碎帯下盤側境界と  
第四系基底面との関係  
(南側法面: 追い込み掘削前)

- 著しく風化した基盤岩上面を沖積層(第四系)基底部の礫層が不整合で覆っている。
- せん断面a及びbの位置を挟んで、礫層基底面に変位・変形は認められない。
- ・ 沖積層基底面の凹凸は侵食によるもの。
