平成 17 年 5 月 6 日  
東北電力株式会社

## 東通原子力発電所 1 号機復水器水室（A）からの海水の溢水について

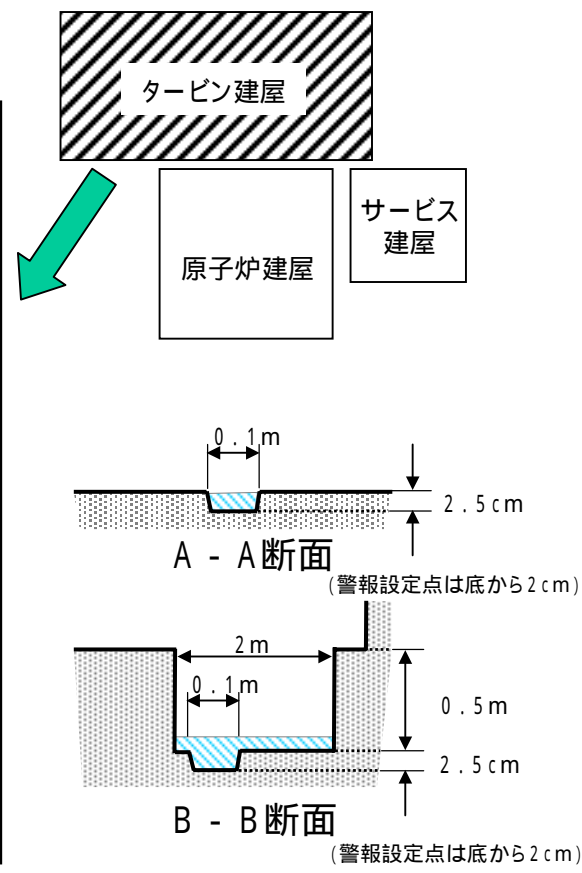
# 溢水発生場所(位置図)

東通原子力発電所 1 号機は、平成 17 年 5 月 2 日より計画停止中のところ、5 月 4 日 12 時 8 分頃、タービン建屋地下 3 階で水が溢れていることを示す警報が発生しました。運転員が現場を確認したところ、同階にある復水器水室<sup>（注）</sup>（A）（以下、「水室 A」という。）の点検口 3 箇所（作業のため開放中）から床面に海水が溢れている（総量：約 2 m<sup>3</sup>）のを発見しました。溢れた海水は非放射性であり、既に全て回収しております。また施設外への流出はなく、本事象による発電所周辺への放射能の影響はありません。（添付資料 1、2、3 参照）

以上から、水室 B から開弁していた排水弁を通して海水が水室 A へ流れ、開放中の水室 A の点検口から建屋内に溢れたものです。

今後、復水器水室の点検作業にあたっては、他の水室の水抜きによる海水の流入を防ぐため、当該排水弁を海水抜き完了後全閉とします。

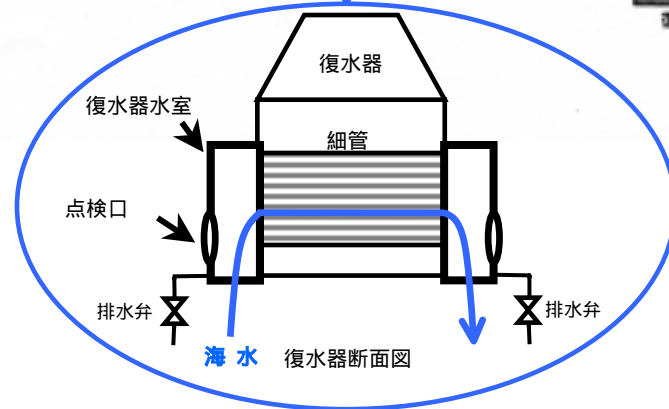
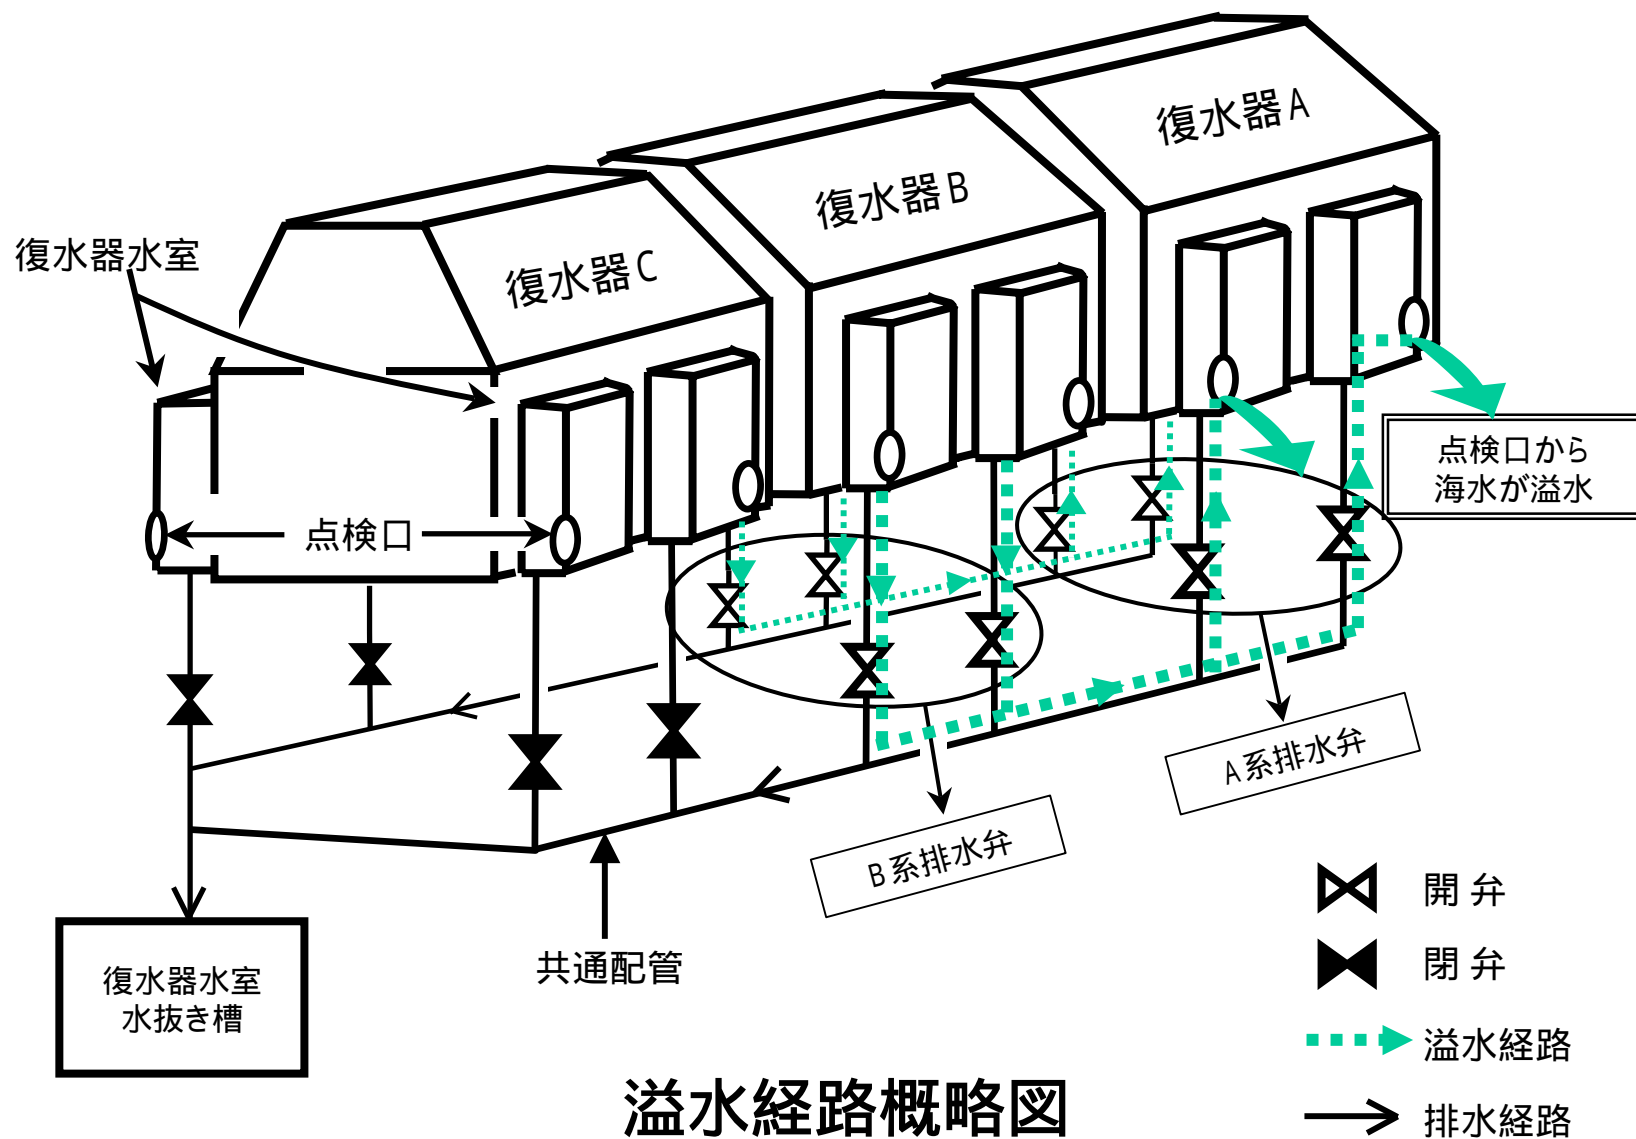
## 主 要 系 統 図

- 水室 A および水室 B の海水を復水器水室水抜き槽へ抜く配管は共通配管でつながっており、海水を抜く作業を完了した水室 A の排水弁は開弁したままであった。
- 水室 A は、点検のため点検口 3 箇所を開放していた。
- 水室 B から復水器水室水抜き槽へ海水を抜く作業が行われていた。
