発電機と励磁機の接合部からの油漏れに関する調査結果の概要

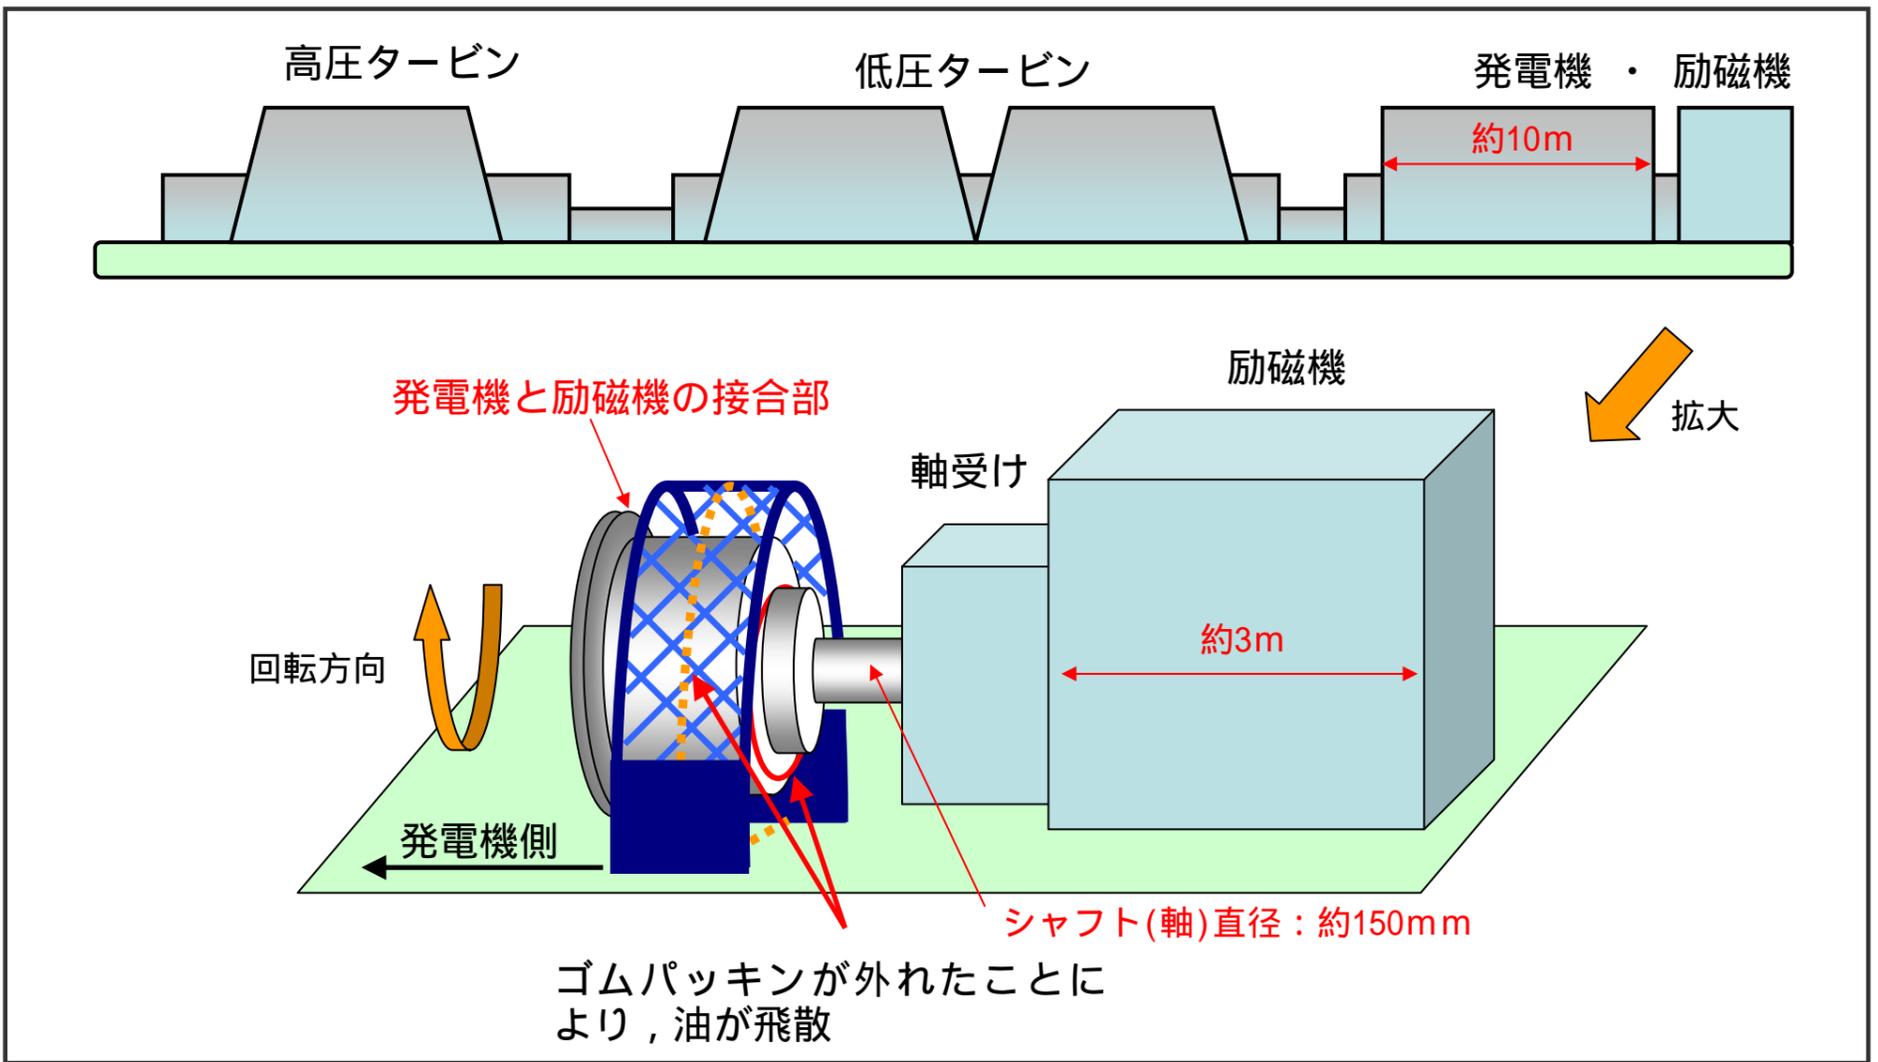
第18回定期検査で、製造時の融合不良が内在した状態のパッキンに取替えた。

パッキン溝部に内在していた融合不良が、運転中のシャフトの温度上昇に伴う伸びや負荷変化に伴う軸方向への移動により表面化して割れが発生し、溝が拡大。

カップリングカバーとパッキンのはめ込みが不十分な状態での負荷変化に伴う軸方向への移動や回転に伴う遠心力によりパッキンが外れた。
