女川原子力発電所における東日本
大震災およびその津波の後の系
統，構造物および設備の性能を調
査するための I A E A ミッション

“IAEA MISSION TO ONAGAWA NUCLEAR POWER STATION TO EXAMINE
THE PERFORMANCE OF SYSTEMS, STRUCTURES AND COMPONENTS
FOLLOWING THE GREAT EAST JAPANESE EARTHQUAKE AND TSUNAMI”
translated by Tohoku Electric Power Co., Inc.

2012年7月30日 - 8月11日

IAEA ミッション報告書

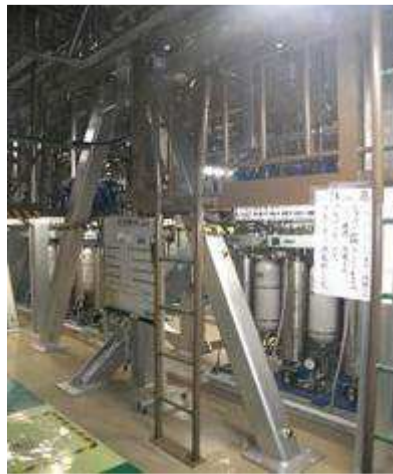
図 7-1 水圧制御ユニット

制御棒を挿入する地震自動停止システムによって、全基は自動的に停止した。すべての制御棒は挿入され、そしてプラントは未臨界とその後冷温停止状態を達成した。地震の間、機能を果たすために適切な耐震性を持つ水圧制御ユニットの耐震サポートを図7-1に示す。

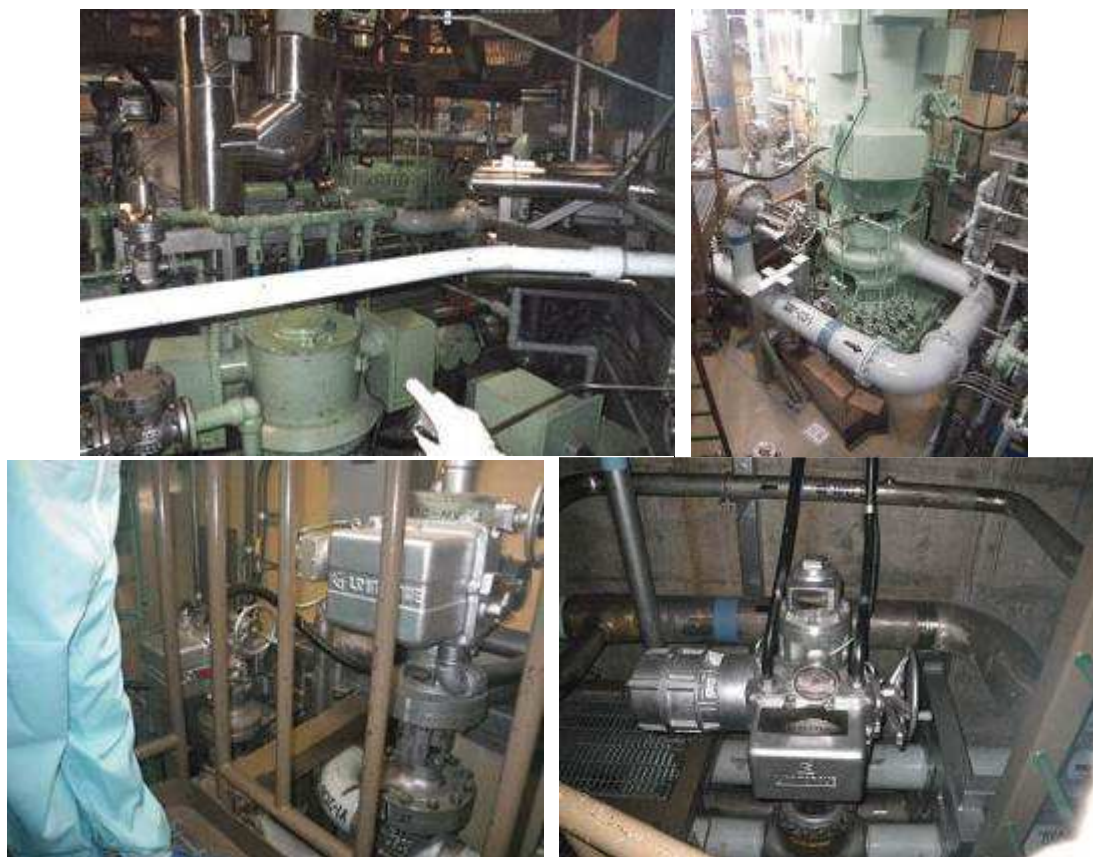
図7-2 RCIC 蒸気駆動ポンプ（左上），低圧炉心スプレイポンプ（A）（右上），これら系統の電動弁（下）

3号機も外部交流電源を維持することができた。これにより、津波がタービン補機冷却海水系（TSW）と循環水系（CW）を動作不能にするまで、通常の停止シーケンスが可能となった。3号機の海水除塵ピットの浸水により超音波センサーの地絡が引き起こされ、循環水ポンプが使用不能となり、炉心の熱除去のための復水器使用を妨げた。その後、運転員は原子炉を冷やすために、RCICとRHRを手動で使った。配管系やタンクから地震による水のリークは全くなく、設計どおり全ての系統は機能した。これらを、図7-2、図7-3、図7-4および図7-5に示す。

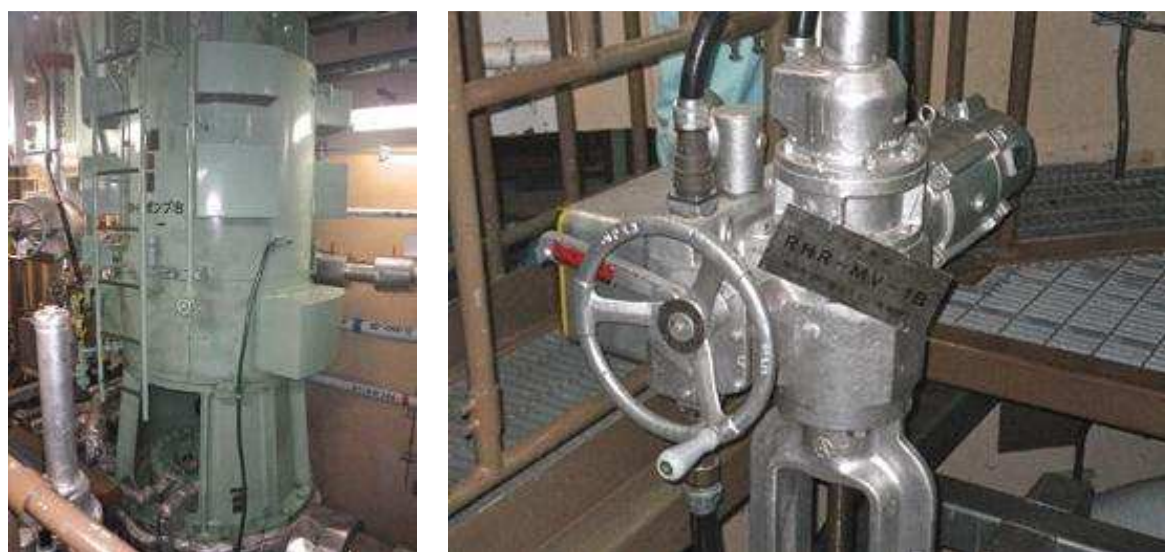
図 7-6 RHR ポンプおよび RHR 電動弁

運転員は冷却水を炉心に送るため、そして十分な減圧のために RCIC を起動し、炉心冷却は RHR（A 系）によって維持された。如何なる系統においても、地震損傷の証拠は全く観察されなかった。図 7-6 参照。

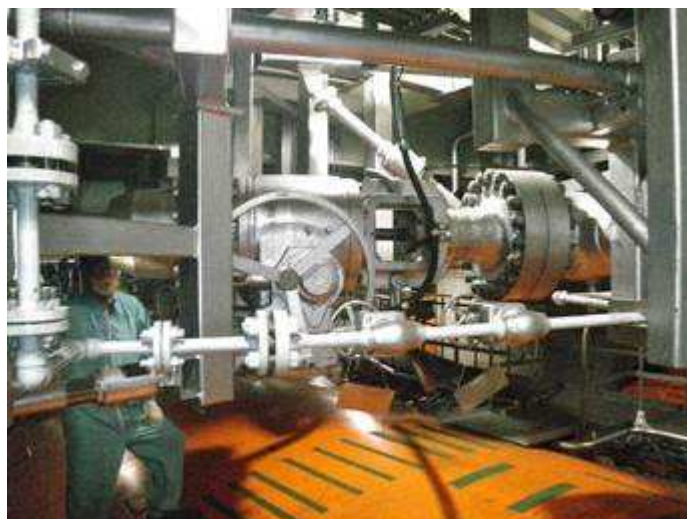
図 7-7 格納容器 トーラス上 — 耐震サポート

格納容器の健全性は、どの号機でも、地震による影響を受けなかった。プラントは主蒸気隔離弁の内側で、冷却材喪失事故または蒸気配管の破損を経験しなかった。点検は 2, 3 号機のペローズシールで実施され、損傷の徴候は全くなかった。図 7-7 参照。圧力抑制室（トーラス）は、いかなる漏えいも経験しなかった。プラントが起動前検査を再開するまで、完全な格納容器の健全性を確認する耐圧試験は実行されない。主蒸気隔離弁は、圧力を保持した。

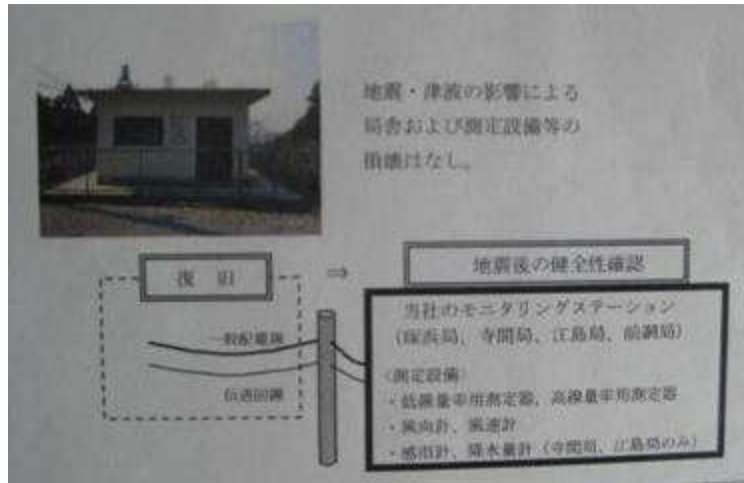
図 7-30 放射線モニタリングステーション

地震と津波によって、敷地から8km内に分散設置された全4基の放射線モニタリングステーションの電気および信号変換ラインが損傷した。4つのモニタリングステーションは稼働可能であると確認されたため、電気および信号の復元作業の後、放射線モニタリングとホームページ上へのデータ公表を再開した。

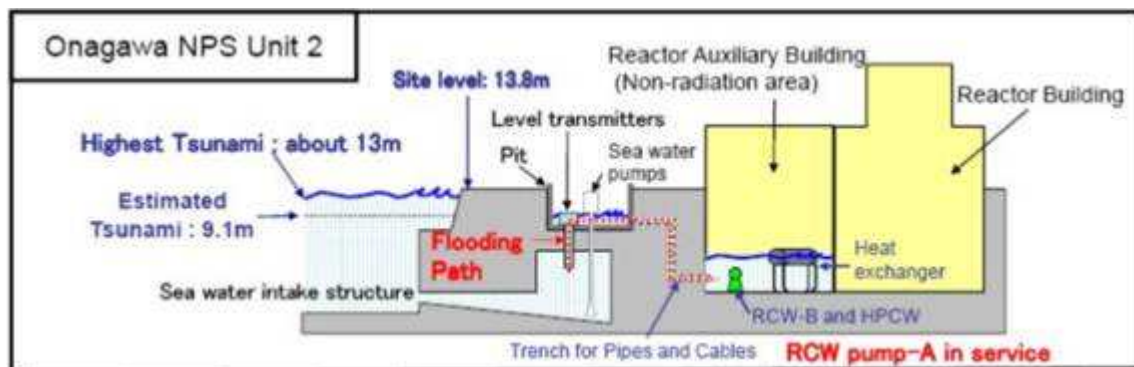
図 7-31 海水取水路と海水ポンプピット

女川原子力発電所は、13.6mの津波を受けた。14.8mの敷地高さによる津波防護は、3月11日の事象の間、プラントパフォーマンスの鍵となった。最初の津波は15:21、地震の35分後に発電所サイトに到達し、全3機のトラベリングスクリーンを含むコンクリートのピットを浸水させた。図7-31参照。

津波高さによって、2号海水ポンプピットの床スラブ下の取水路内に正の圧力を生じ、取水路超音波水位計コンテナ内に海水が浸入した。津波はまた、取水路の開口部を通じて、3号タービン海水ポンプ室を浸水させた。水位計の電気回路に水が接触し、主復水器の大きな循環水ポンプは自動停止した。

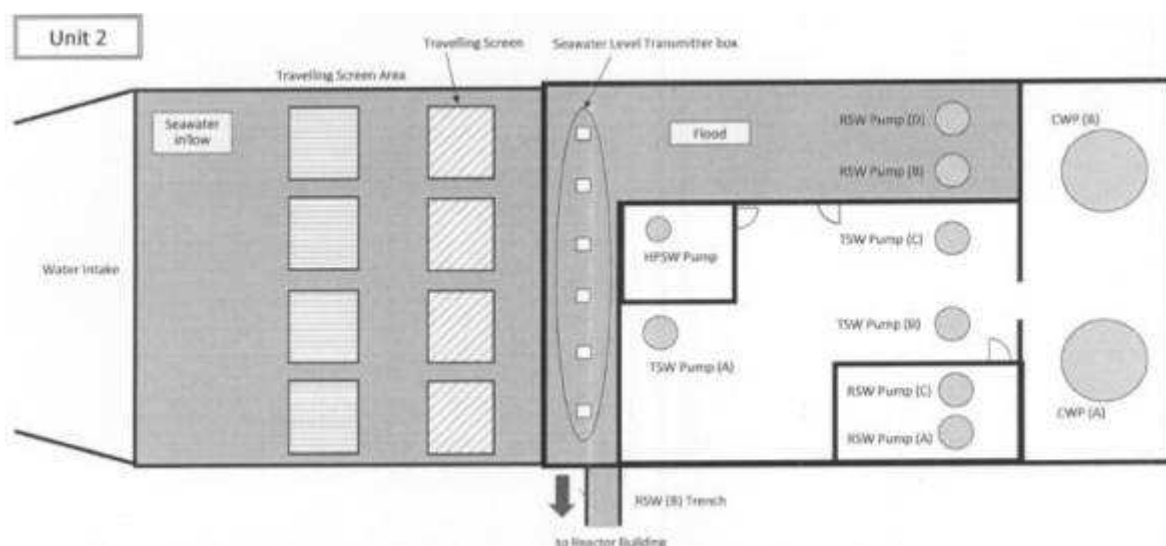
図 7-34 2号海水取水ピット

3号機の建設期間中に、海水取水路構築物の水位計測の新しい要求事項が規制当局により決められた。安全系機器のためにCWPをトリップし、取水路内の水を保護することが目的である。この新しい要求事項を満たすため1号および2号はこの（水位計の）設置が要求された。超音波水位測定点がそれぞれの取水路トンネルに設置された。取水路の末端は6つのトンネルに分割されている。1号機と3号機ではトラベリングスクリーンを含むピットに設置された。2号機ではトラベリングスクリーンのピットにスペースがないことから、RSW(B)のSクラスの機器とともに設置された。図7-34参照。

RSWの配管とケーブルトレイの壁貫通部が、床から約1.5m高さにある。水は配管貫通部とケーブルトレイ貫通部を通過してRSW(B)のトレンチに流入した。これらの貫通部は、配管の周りに10cmの隙間があり、障害物のない経路である。RSW
