東北電力株式会社 東通原子力発電所

敷地内破砕帯の調査に関する有識者会合  
第3回現地調査 概要説明

平成25年10月4日  
東北電力株式会社

# 水平掘削面調査(Tr-28)について

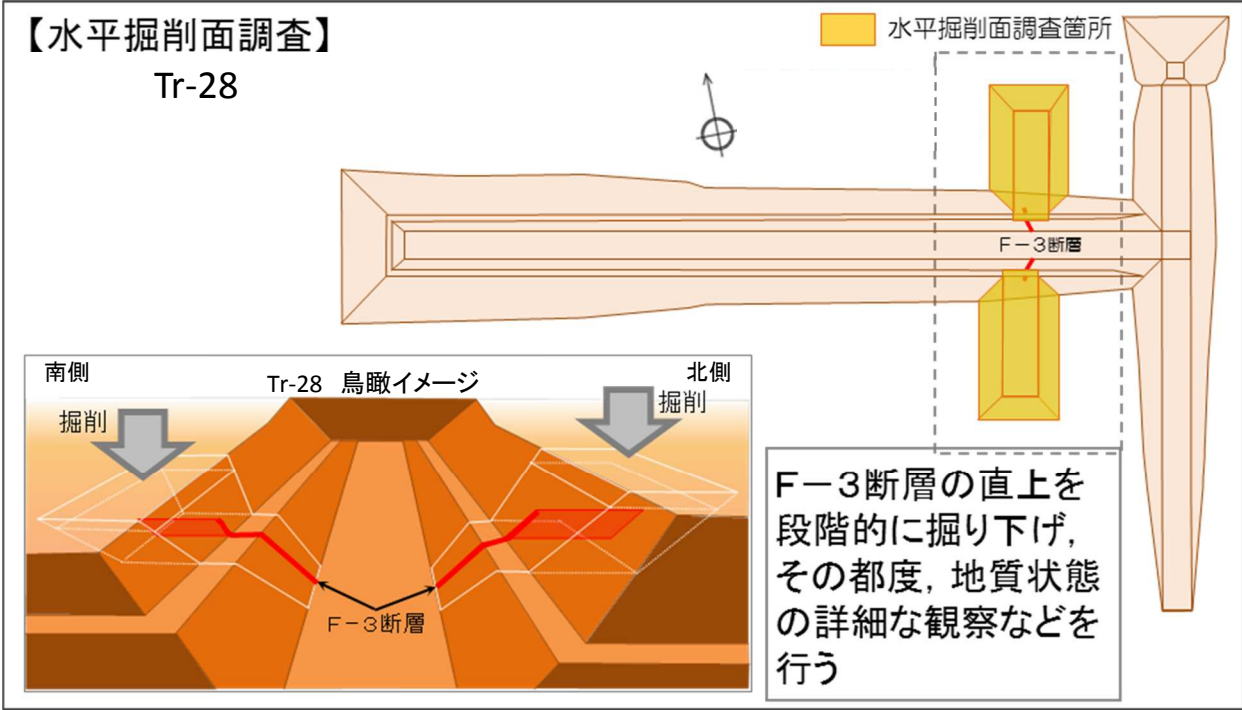
水平掘削面調査の概要

- F-3断層の横ずれの有無の確認を目的として水平掘削面調査を実施中。
- 前回の第2回現地調査では、砂礫層中の亀裂の状況などを確認。
- 今回の第3回現地調査では、砂礫層中の亀裂の状況に加え、岩盤上面付近の礫の平面配列なども確認いただく。
- 今後、さらに深い面における礫の「落ち込み」の状況なども確認の上、横ずれの有無について総合的に評価予定。

- さらに深い面にて、断層破碎部への礫の「落ち込み」の状況などを調査
- CT観察による分析を実施
- 横ずれの有無について総合的に評価

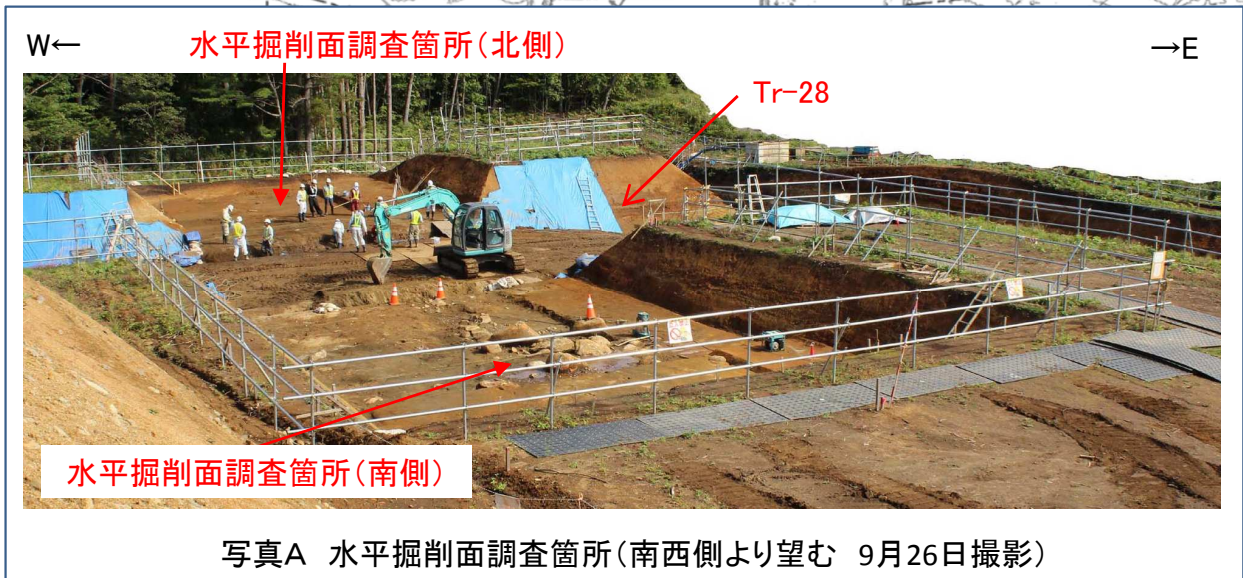
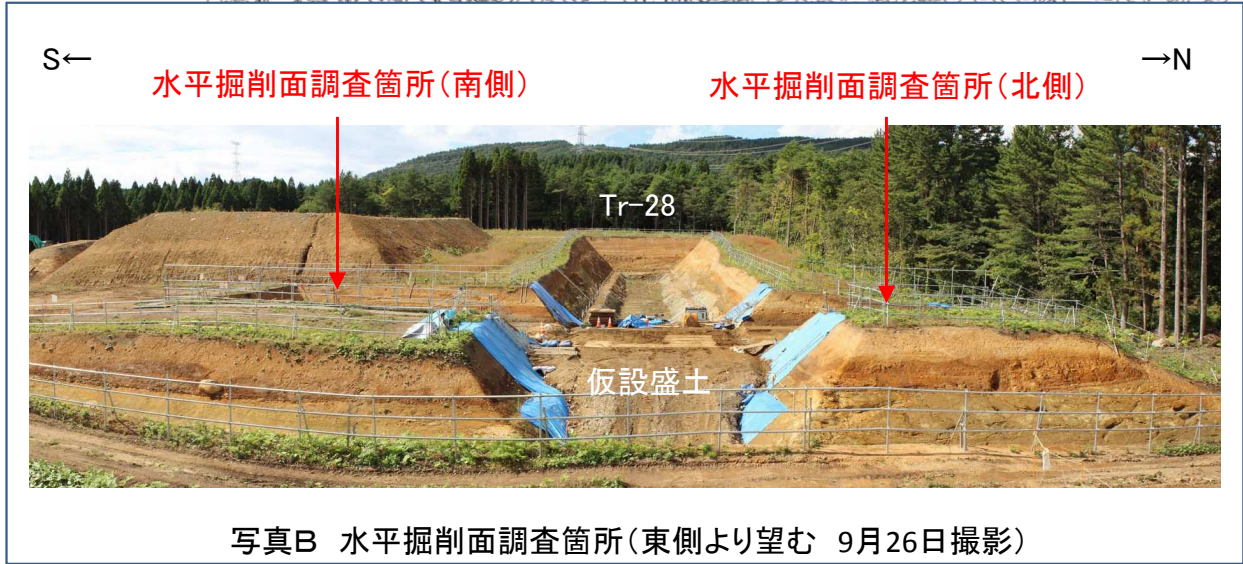
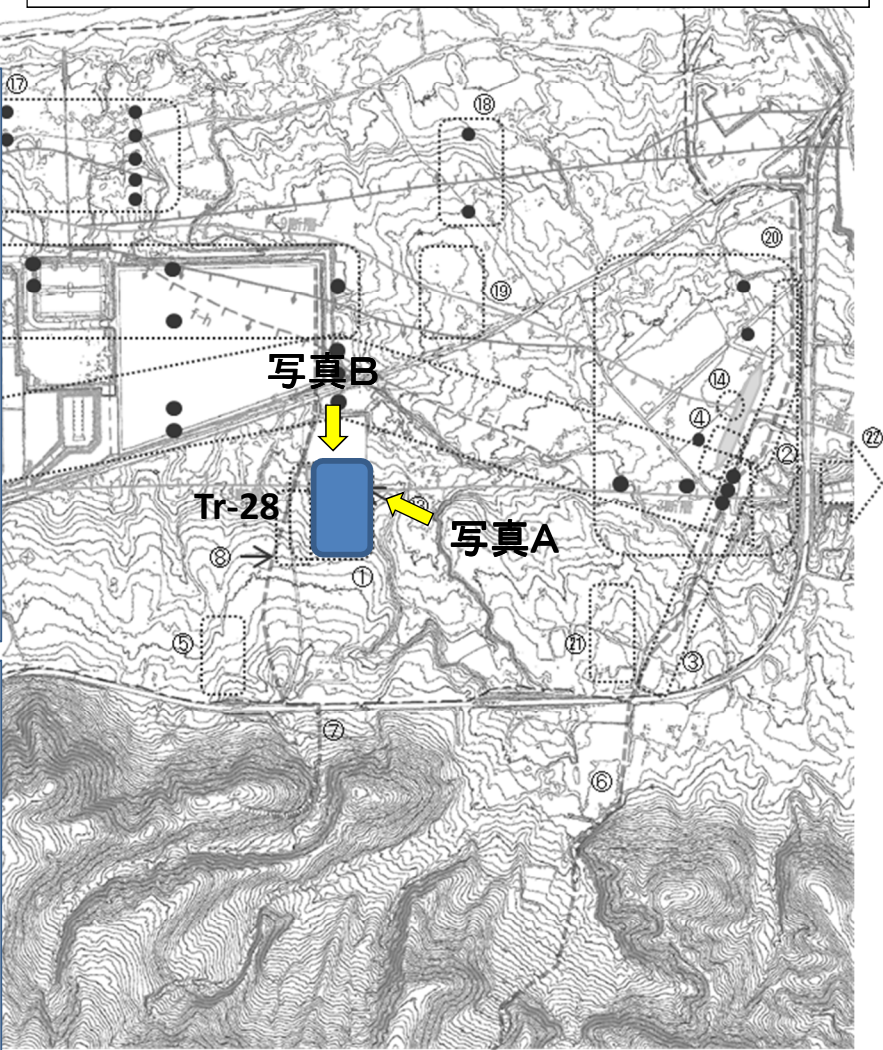
# Tr-28の進捗状況①（水平掘削面調査）

Tr-28:  
奥行:東西約140m(地表)、幅:南北約25m(地表)  
深さ:約10m
