東北電力株式会社 東通原子力発電所

敷地内破砕帯の調査に関する有識者会合  
第4回現地調査 概要説明

平成25年12月12日

東北電力株式会社

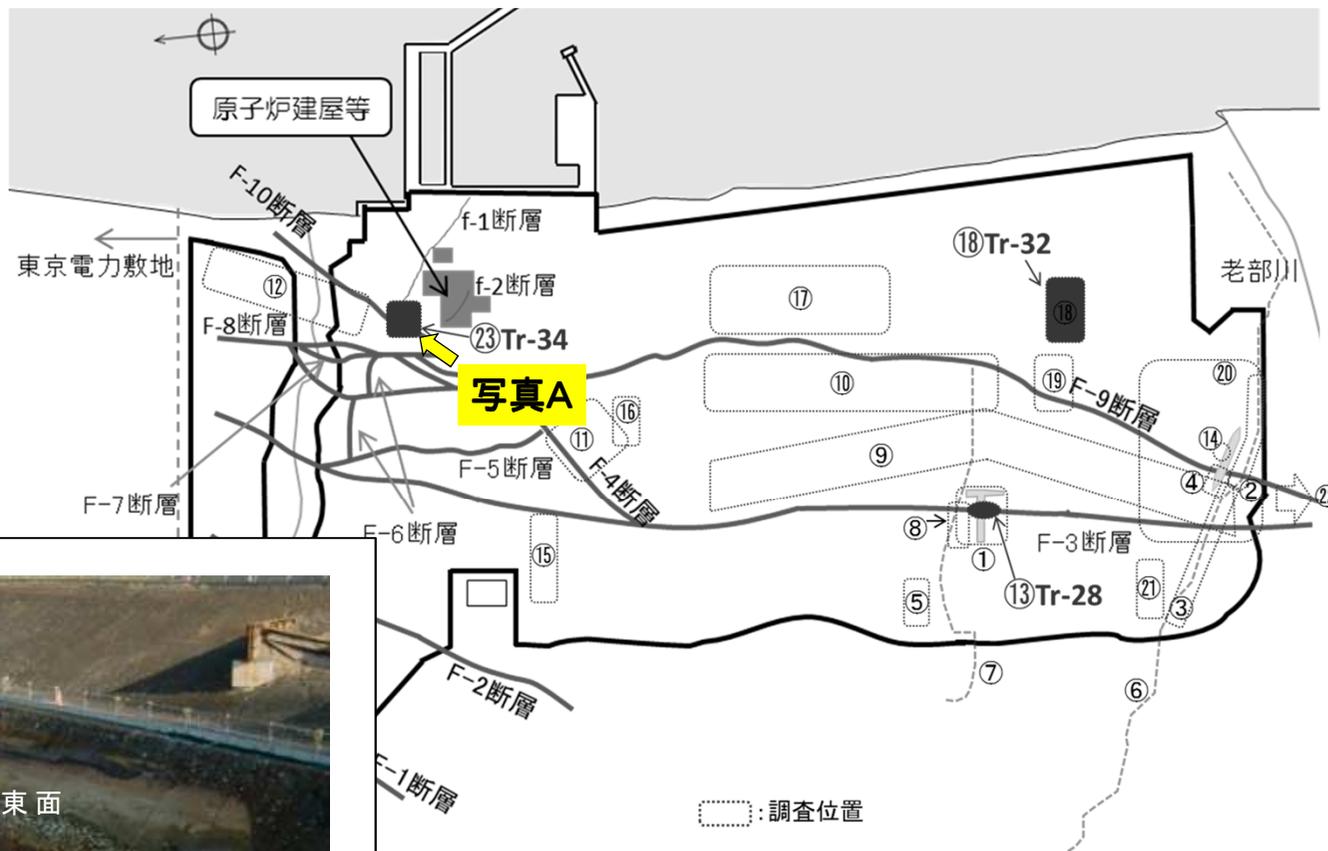
## Tr-34 (f-1断層)の状況

Tr-34:  
奥行約70m(地表)、幅約50m(地表)  
深さ約10m

- ・第四系基底面に明瞭な段差なし
- ・f-1断層延長方向の砂礫層に変位・変形はみられない

- ・f-1断層と小断層に概ね囲まれた岩盤部が劣化
- ・この岩盤劣化部の岩盤上面高さが周囲に比較してやや高い  
⇒岩盤劣化部の体積膨張を示唆

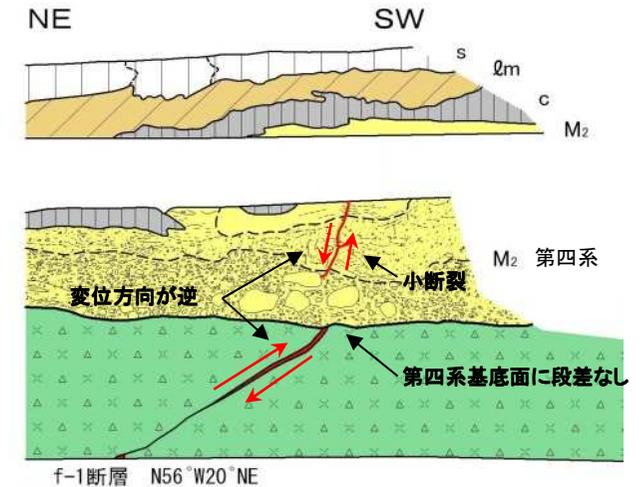
(参考) f-1断層の設置許可時の評価

f-1断層を被覆する第四系の変状は断層の活動によらない**非構造的**の原因による

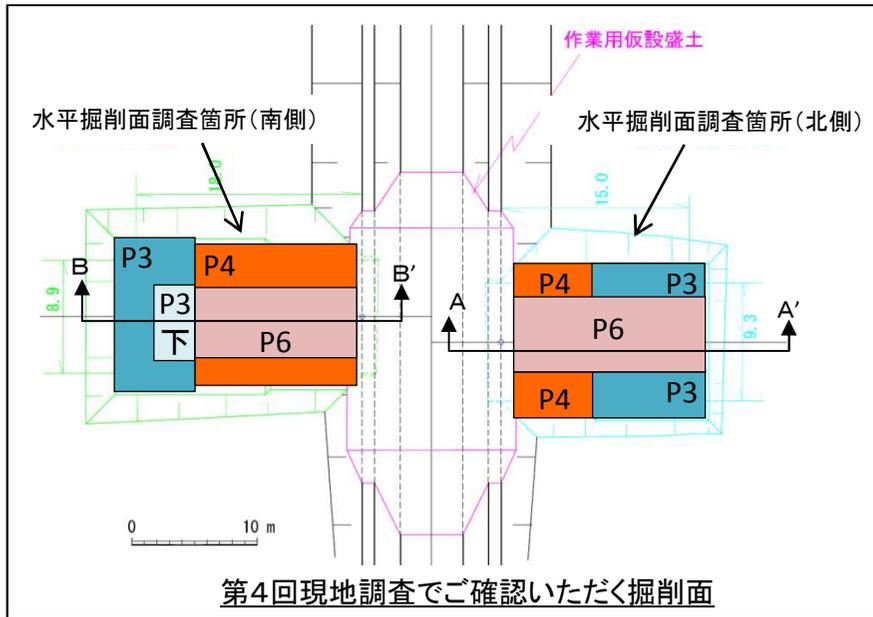
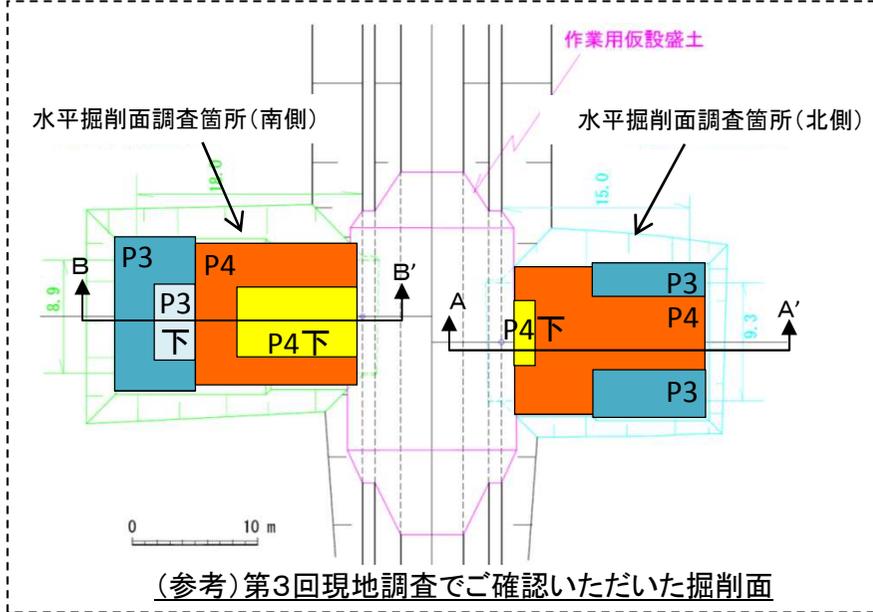
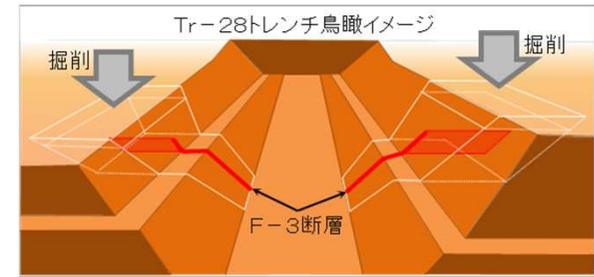
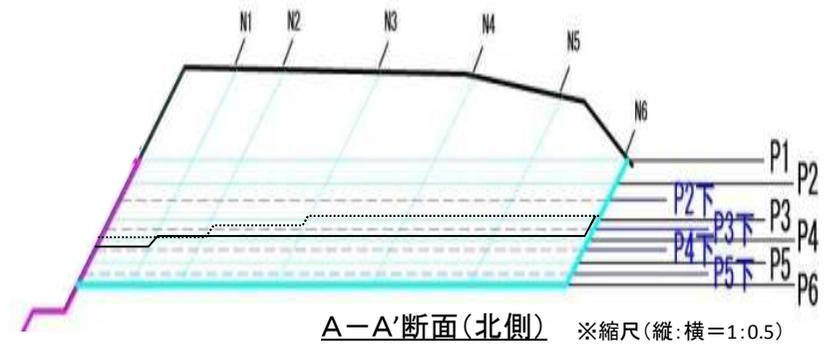
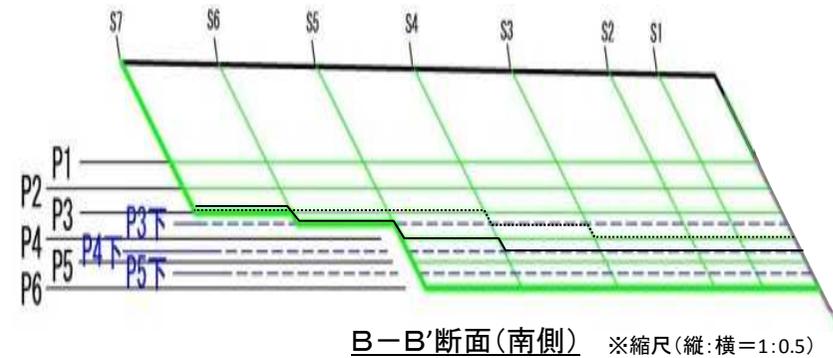
# 水平掘削面調査(Tr-28)の状況②

- ・横ずれが主体であることを示す構造は認められず、縦ずれ主体である
  - 断裂の明確な雁行・斜交、礫の規則的な配列などは認められない
  - 一条線は縦ずれを示唆

**砂礫層～岩盤上面付近**  
 ・横ずれが主体であることを示す構造は認められない  
 — 断裂の明確な雁行・斜交なし  
 — 礫の規則的な配列なし

**岩盤**  
 ・横ずれが主体であることを示す構造は認められない  
 — 礫の規則的な配列、回転なし  
 — 断層破碎部への礫の「落ち込み」なし

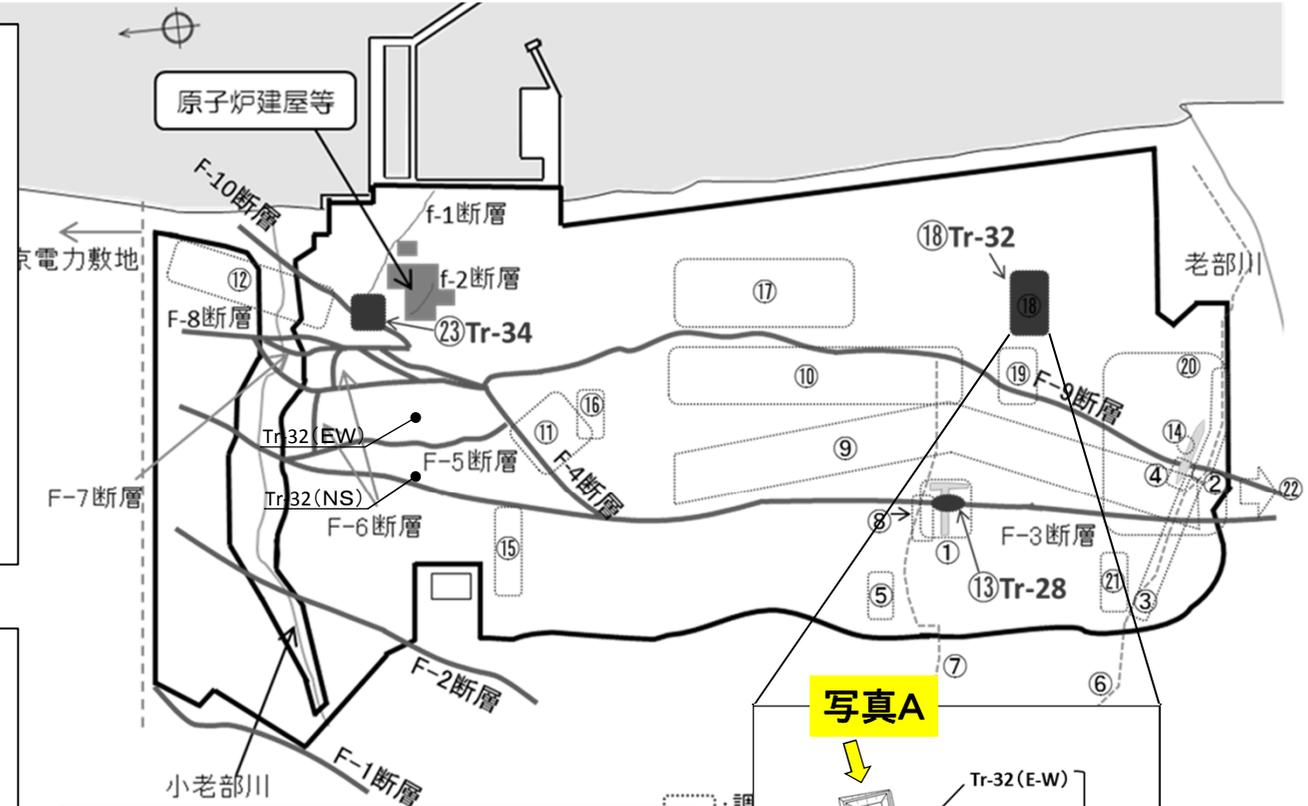
# Tr-32(f-k断層)の状況

Tr-32(E-W):  
 奥行約115m(地表)、幅約30m(地表)  
 深さ約10m  
 Tr-32(N-S):  
 奥行約65m(地表)、幅約20m(地表)  
 深さ約10m  
 Tr-33:  
 奥行約55m(地表)、幅約20m(地表)  
 深さ約5m

- ・Tr-32で確認された第四系の変状(①:東西方向の小断層)は、隣接するTr-33で消滅 (第四系の変状に連続性がないことを確認)
- ・断層がない箇所に、岩盤劣化部に対応した第四系の変状(②:たわみ・小断裂)が認められる  
⇒岩盤劣化部の体積膨張を示唆
