## 女川原子力発電所3号機 第4回定期検査の状況

(平成19年6月分)

## 女川原子力発電所 3 号機 主要機器点検情報（平成 1 9 年 6 月）

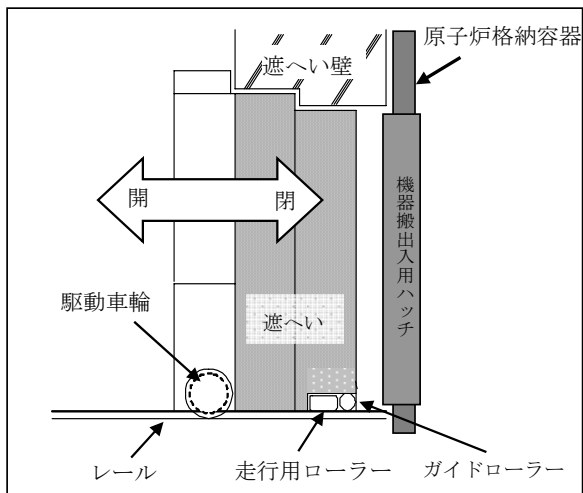
電動ステップバック扉 側面図

| 所見 | <ul style="list-style-type: none"><li>平成17年12月(第3回定期検査中)および平成18年11月(中間停止中)に確認された、2台ある電動ステップバック扉(以下、「扉」という。)のそれぞれが閉まりにくくなった事象※1を踏まえ詳細点検を実施しました。<br/>(いずれの場合も、部品の取替えや調整により扉を正常な位置に復旧した上で、原子炉を起動しております。)</li><li>点検の結果、ガイドローラー※2の高さが設計よりも最大で1.4mm程度高くなっていたことおよびガイドローラーのベアリング※3が正規の位置と異なる位置に取り付けられていることを確認しました。また、ガイドローラーの軸受ベアリングが破損していることを確認しました(平成19年5月29日)。</li><li>このことから、ガイドローラーに本来かかることのない扉の重量が直接かかり、その状態で扉の開閉を行ったことに加え、以前から原因として推定していた、扉と床面の間への何らかの異物の挟み込みにより、ガイドローラーの機能が低下し、扉が閉まりにくくなったものと推定しました。</li><li>なお、本事象を踏まえ、ガイドローラーはレールとの隙間管理をした上で、正規のものに取替え、扉が正常に閉まることを確認しています。また、製作メーカーの品質管理体制について、製品の製作時における品質管理体制が強化されていることを確認しました。</li></ul> <p>※1 平成17年12月に、2台のうちの1台が正常に閉まらなくなりました。原因については、扉と床面の間に何らかの異物を挟みこんだことによるものと推定したため、ガイドローラーを新品に取替え、扉が正常に閉まることを確認しておりました。<br/>また、平成18年11月に、他方の1台についても同様の事象が発生しましたが、扉の調整を行った結果、正常に閉まることを確認しておりました。</p> <p>※2 ガイドローラーとは、扉がレール上をまっすぐ進むように保つもの。</p> <p>※3 ベアリングとは、回転体の上下のブレや左右のブレを抑制するためのもの。</p> | | | | | |

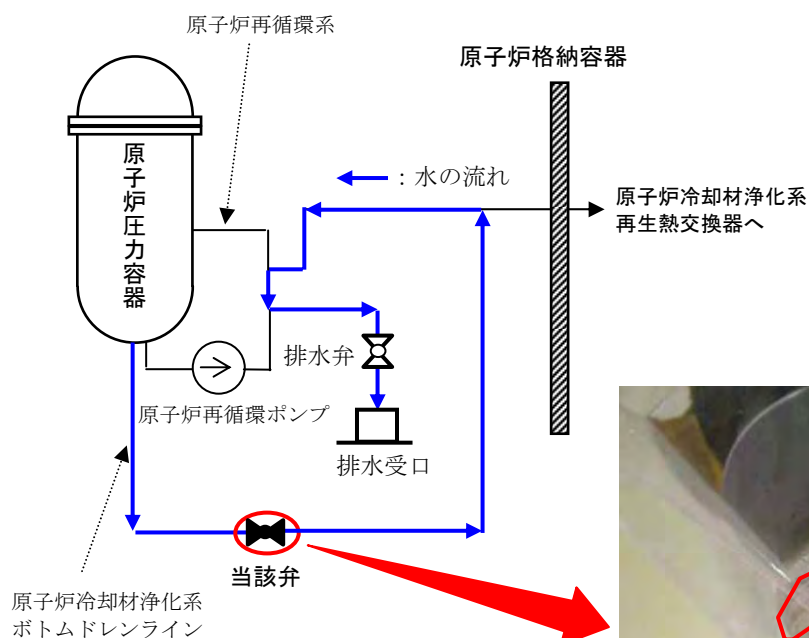
原子炉冷却材浄化系 システム概略図

| 所 | 見 | <ul style="list-style-type: none"><li>原子炉再循環系の排水受口へ微少な水の流れ込みを発見しました(6月6日)。</li><li>調査の結果、原子炉冷却材浄化系ボトムドレンライン元弁(以下、「当該弁」という。)から下流側配管へ水がわずかにしみ出し、原子炉再循環系の排水受口へ流れ込んでいることを確認しました(6月6日)。<br/>なお、しみ出した水は、排水受口に流れ込んでおり、外部への漏えいはありませんでした。</li><li>当該弁の分解点検を実施したところ、弁体にゴミ噛み等によりできたと推定される傷が確認されたことから、弁体を取替えることにしました。</li></ul> | | | | |

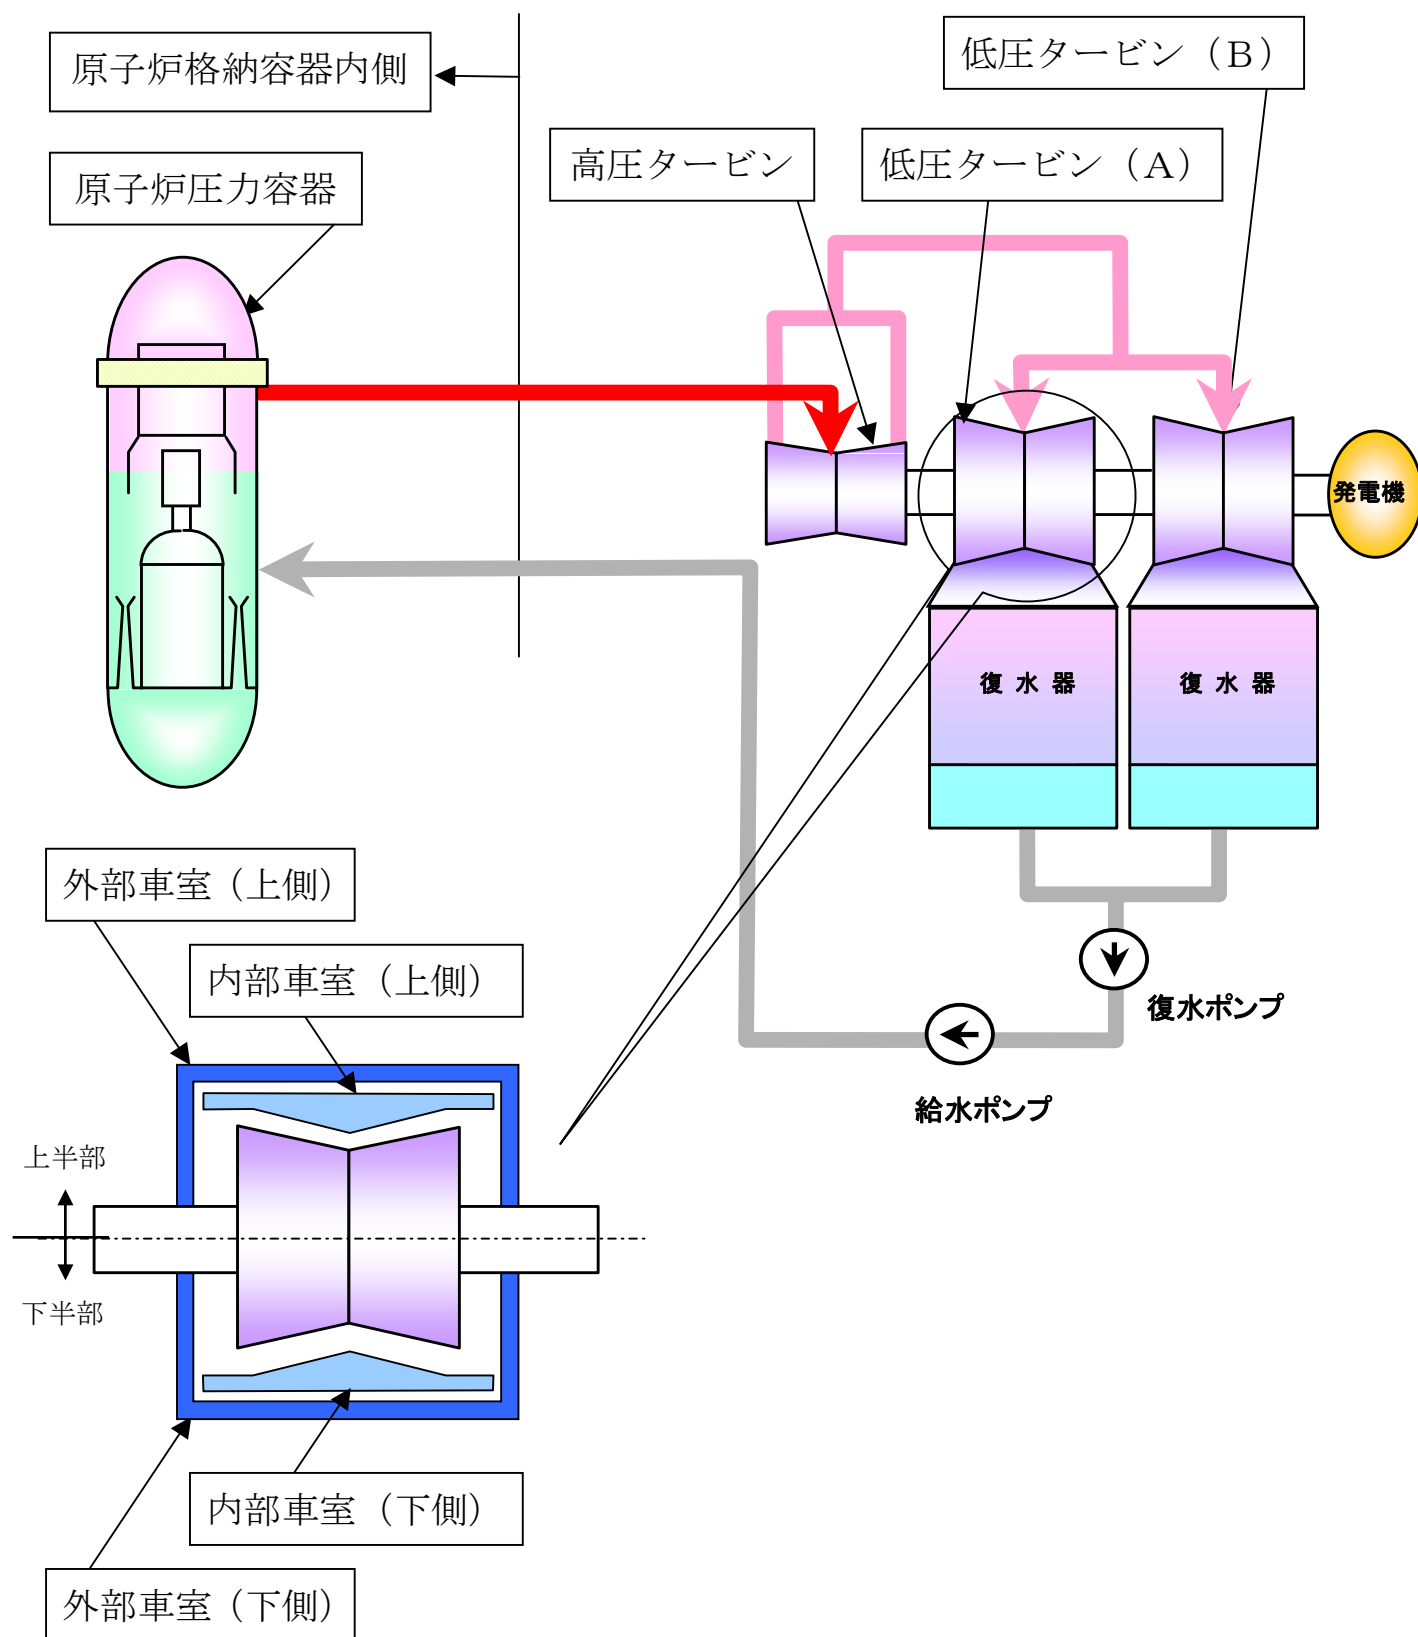
低圧タービン（A）内部車室上半部外側

| 所 見 | | <ul style="list-style-type: none"><li>・蒸気タービン開放検査において、低圧タービン（A）の溶接部等について浸透探傷検査*を実施したところ、内部車室の上半部（内側、外側）に約160箇所（長さ約1mm～約80mm）、下半部（内側）に約20箇所（長さ約2mm～約45mm）および外部車室の上半部（内側）に約20箇所のひび等（長さ約1mm～約40mm）を確認しました（6月11日～21日）。</li><li>・隔板、噴口上半部約10箇所（長さ約1mm～約40mm）、下半部に約10箇所のひび等（長さ約1mm～約17mm）を確認しました（6月15日～20日）。</li><li>・ひび等が認められた溶接部等については、ひび等を除去した上で、必要に応じて溶接補修する等、適切な補修を実施します。</li></ul> <p>※ 浸透探傷検査とは非破壊検査の一種で、探傷剤を使用してひびを見つける検査。</p> | | | | |

○：ひびを確認した部位

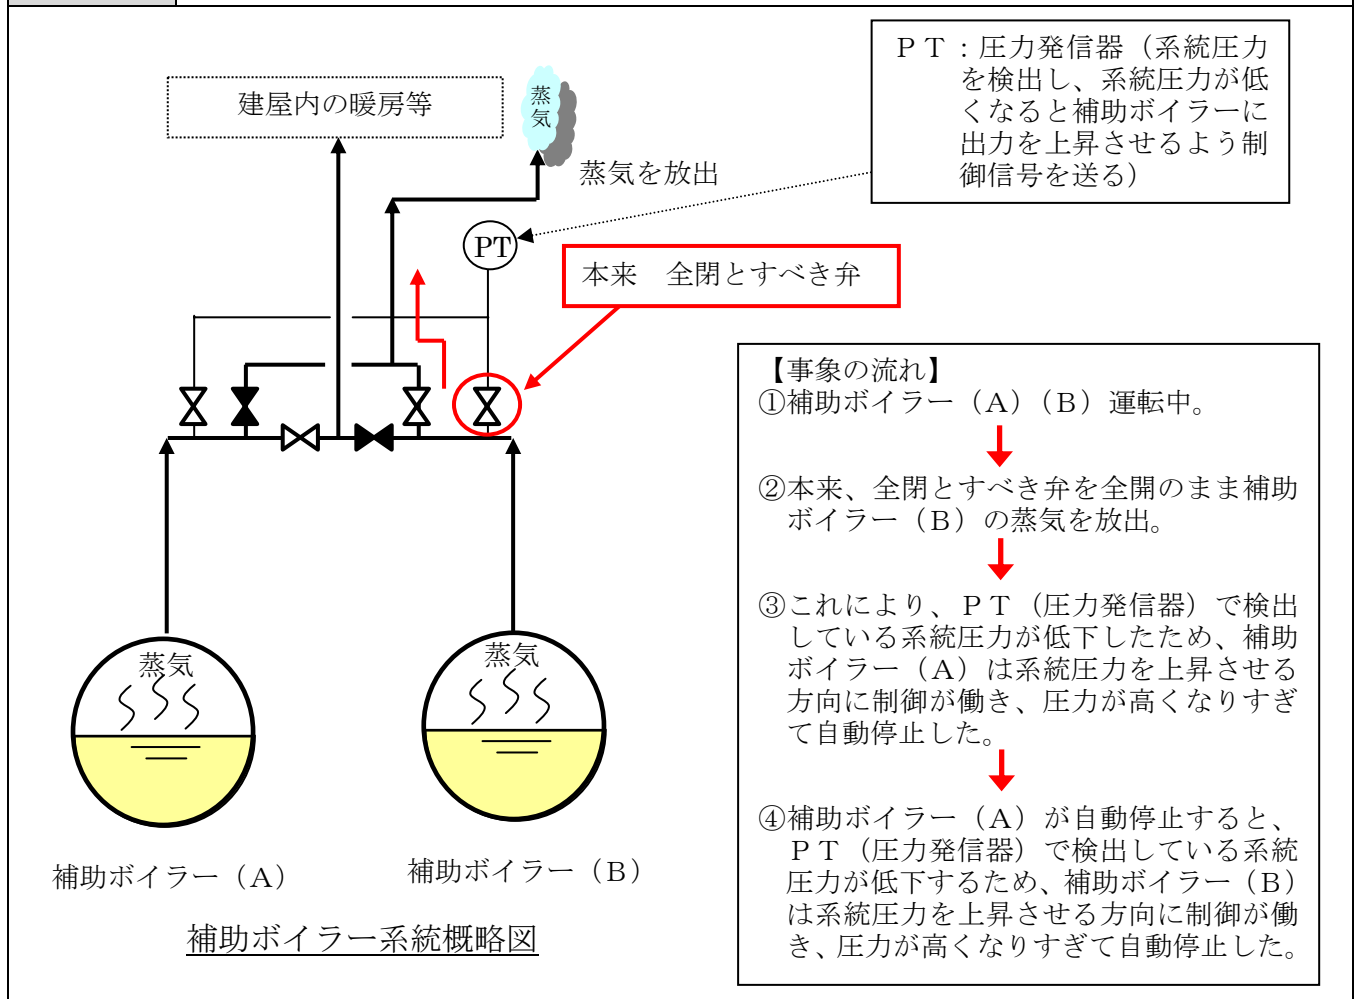
| 所 見 | | <ul style="list-style-type: none"><li>補助ボイラー（B）の検査作業準備のため、手順書に基づき補助ボイラー系の弁を操作していたところ、補助ボイラー（A）（B）が自動停止しました（6月14日）。</li><li>原因は、検査作業準備のための手順書が誤っていたためであることを確認しました。</li><li>手順書の誤記を訂正した後、検査を実施し、補助ボイラー（B）の運転状態に異常がないことを確認しました（6月15日）。</li></ul> | | | | | | |

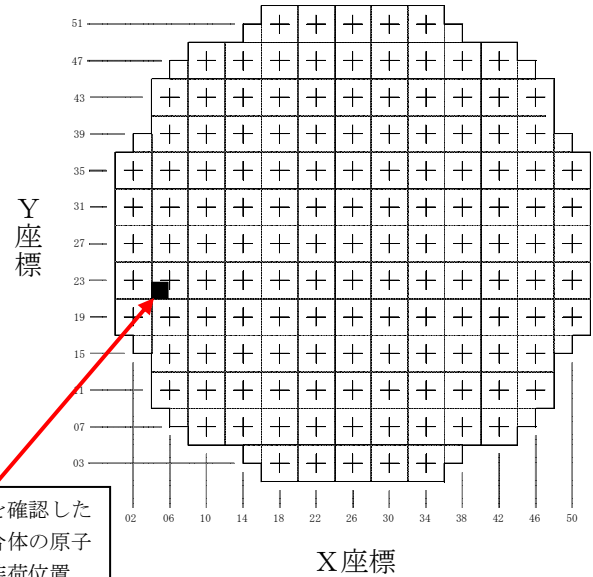
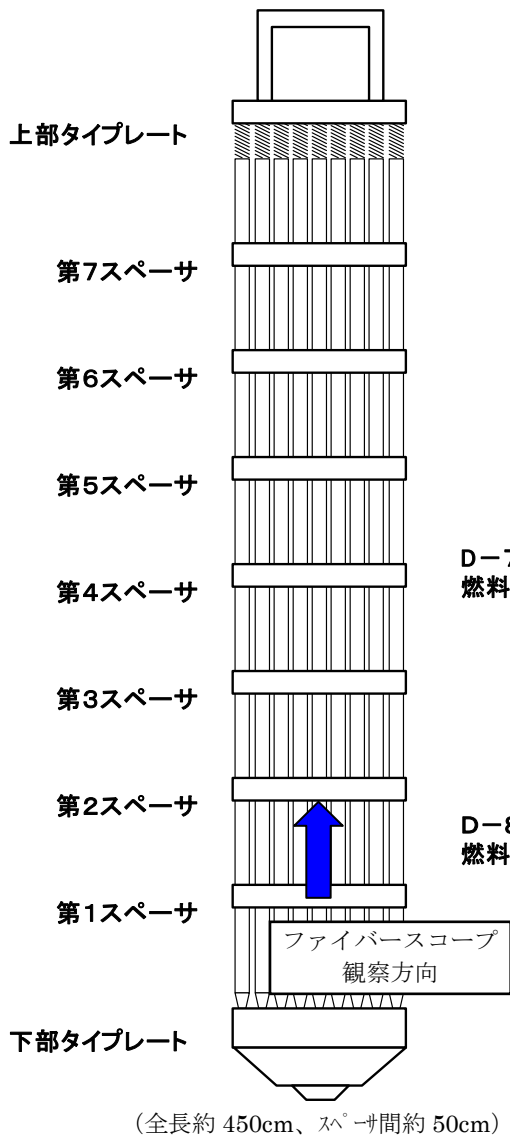
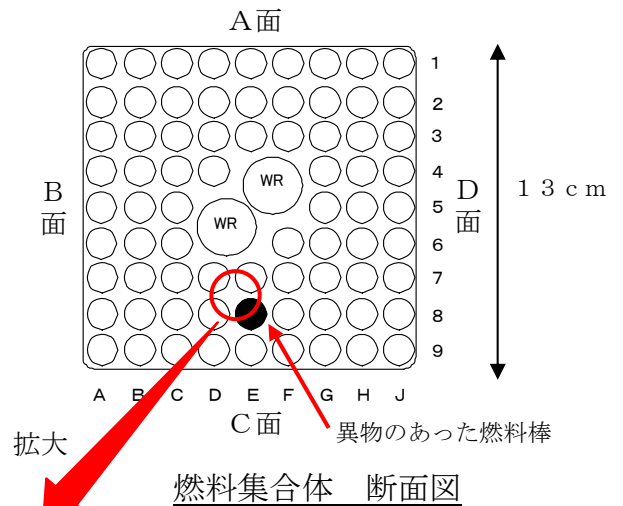
燃料集合体炉内配置図

| 設備名 | 設備区分 | 実施内容 | 検査区分 | 概要 |
|---|---|---|---|---|
| 燃料集合体 | ○ | — | — | <ul style="list-style-type: none"> <li>・定格熱出力一定運転中のところ、平成１９年４月１０日に、気体廃棄物処理系を流れる気体中の放射性物質濃度に上昇が認められました。</li> <li>・調査を行い、漏えいの可能性がある燃料集合体の位置をほぼ特定しました。</li> <li>・原子炉内全ての燃料集合体（５６０体）について、シッピング検査を実施した結果、燃料集合体１体から漏えいがあることを確認しました。</li> <li>・漏えいに至った原因として、当該燃料棒の近傍に微細な異物が確認されたことから、この微細な異物が燃料被覆管と繰り返し接触して擦れたことによるものと推定されます。<br/>（詳細については、個別情報Ｎｏ．８参照）</li> </ul> |

気体廃棄物処理系を流れる気体中の放射性物質濃度の上昇が確認された事象（平成19年4月12日、24日お知らせ済み）の対応として、放射性物質の微量な漏えいの可能性がある燃料を特定する検査を実施しました。その結果、燃料集合体1体に漏えいが確認されました。当該の燃料集合体については使用済燃料として取り扱い、再使用しないこととしました（添付－2 個別情報No. 10 参照）。
