## 女川原子力発電所3号機 第4回定期検査の状況

(平成19年7月分)

女川原子力発電所3号機は、平成19年5月10日より第4回定期検査を実施しております。

# 女川原子力発電所 定期検査・主要機器点検情報

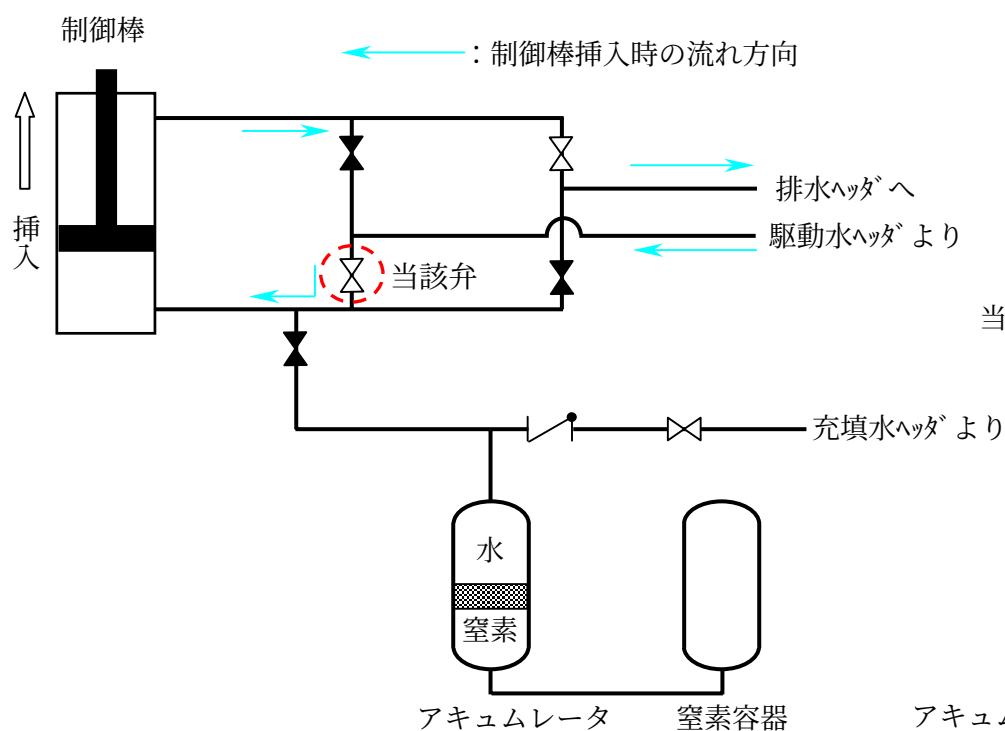
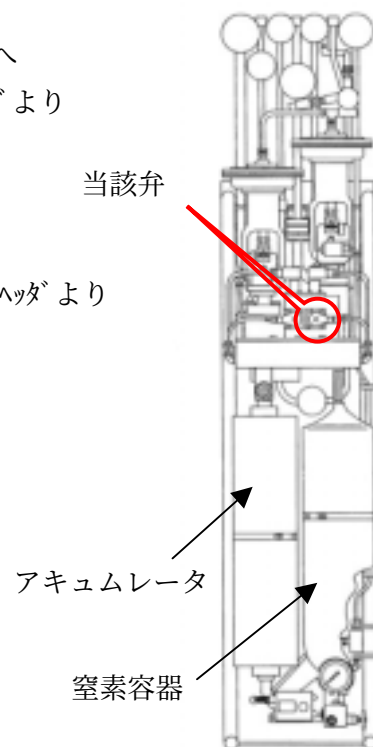
系 統 概 略 図

| 所 | 見 | <ul style="list-style-type: none"><li>・ 137ユニットある制御棒駆動水圧系水圧制御ユニット内の方向制御弁（以下、「当該弁」という。）の漏えい試験を実施したところ、137弁ある当該弁（下図参照）の内の3弁に判定基準を超える下流側へのしみ出しが発生しました（6月22日）。</li><li>・ 今後、当該弁3弁の取替を行います。</li></ul> | | | | | | |

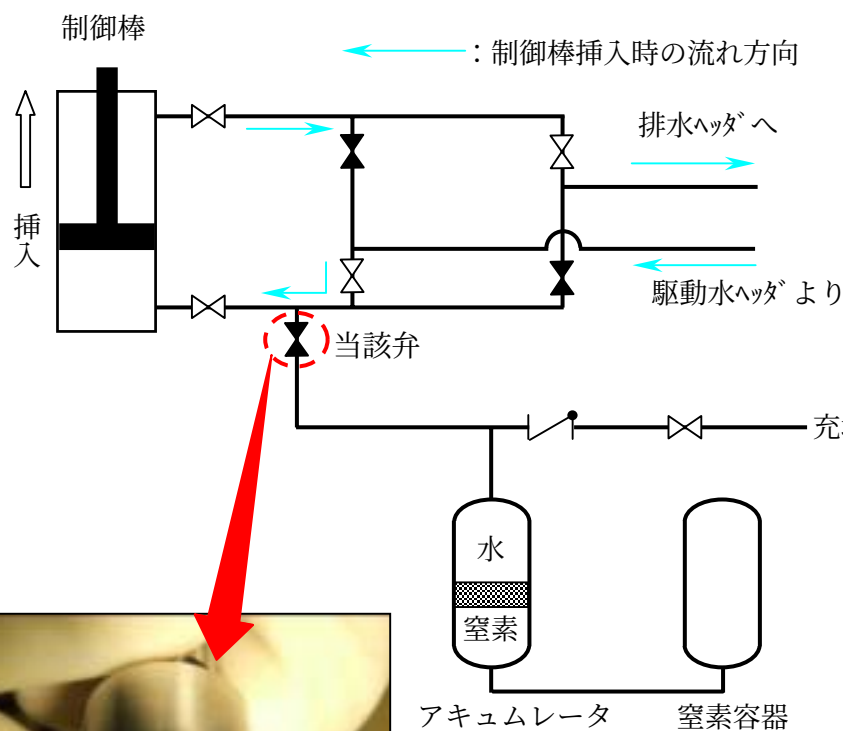
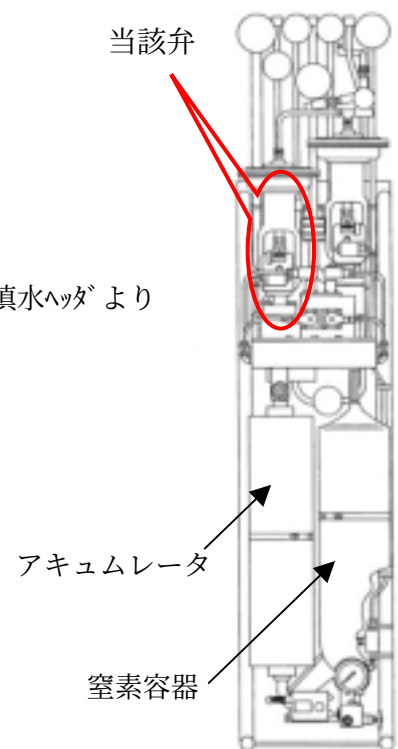
系統概略図

| 号 | 機 | 3号機 | 定期検査 | 第4回定期検査 |
|---|---|---|---|---|
| 所見 | <ul style="list-style-type: none"> <li>・ 137ユニットある制御棒駆動水圧系水圧制御ユニット内の弁（以下、「当該弁」という。）の漏えい試験を実施したところ、判定基準を満足しているものの、他ユニットの当該弁に比べて下流側へのしみ出しが多いものが1弁あることを発見しました（6月23日）。</li> <li>・ 分解点検を行ったところ、弁体の一部に異物の噛み込みによりできたと推定される傷が確認されたことから、弁体新品に取替えました（7月20日）。</li> <li>・ 今後、漏えい試験を実施し異常がないことを確認します。</li> </ul> | | | |

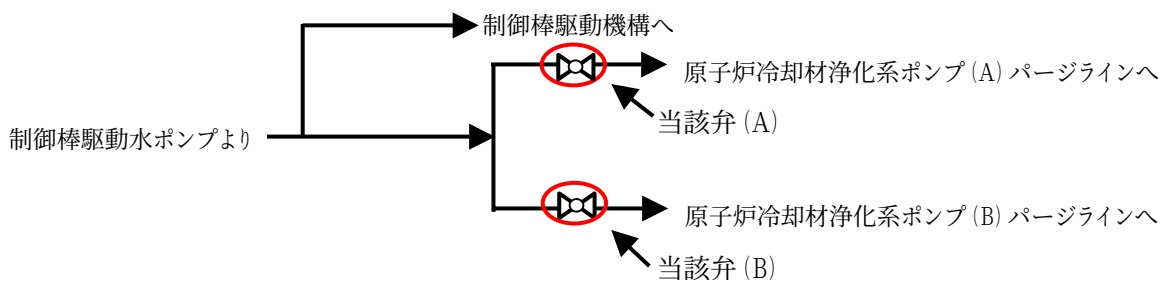
原子炉冷却材浄化系 系統概略図

| 所 | 見 | <ul style="list-style-type: none"><li>原子炉冷却材浄化系ポンプ（A）（B）パージライン止め弁（以下、「当該弁」という。）の分解点検において、当該弁の弁棒および駆動部ロッドが若干曲がっていることを発見しました（7月2日）。</li><li>原因は、弁棒と駆動部ロッドの芯がずれた状態で、弁棒と駆動部ロッドと連結したため、曲がったものと推定しました。</li><li>当該弁の弁棒および駆動部ロッドについては、今後、新品に取替えることにしました。</li></ul> | | | | |

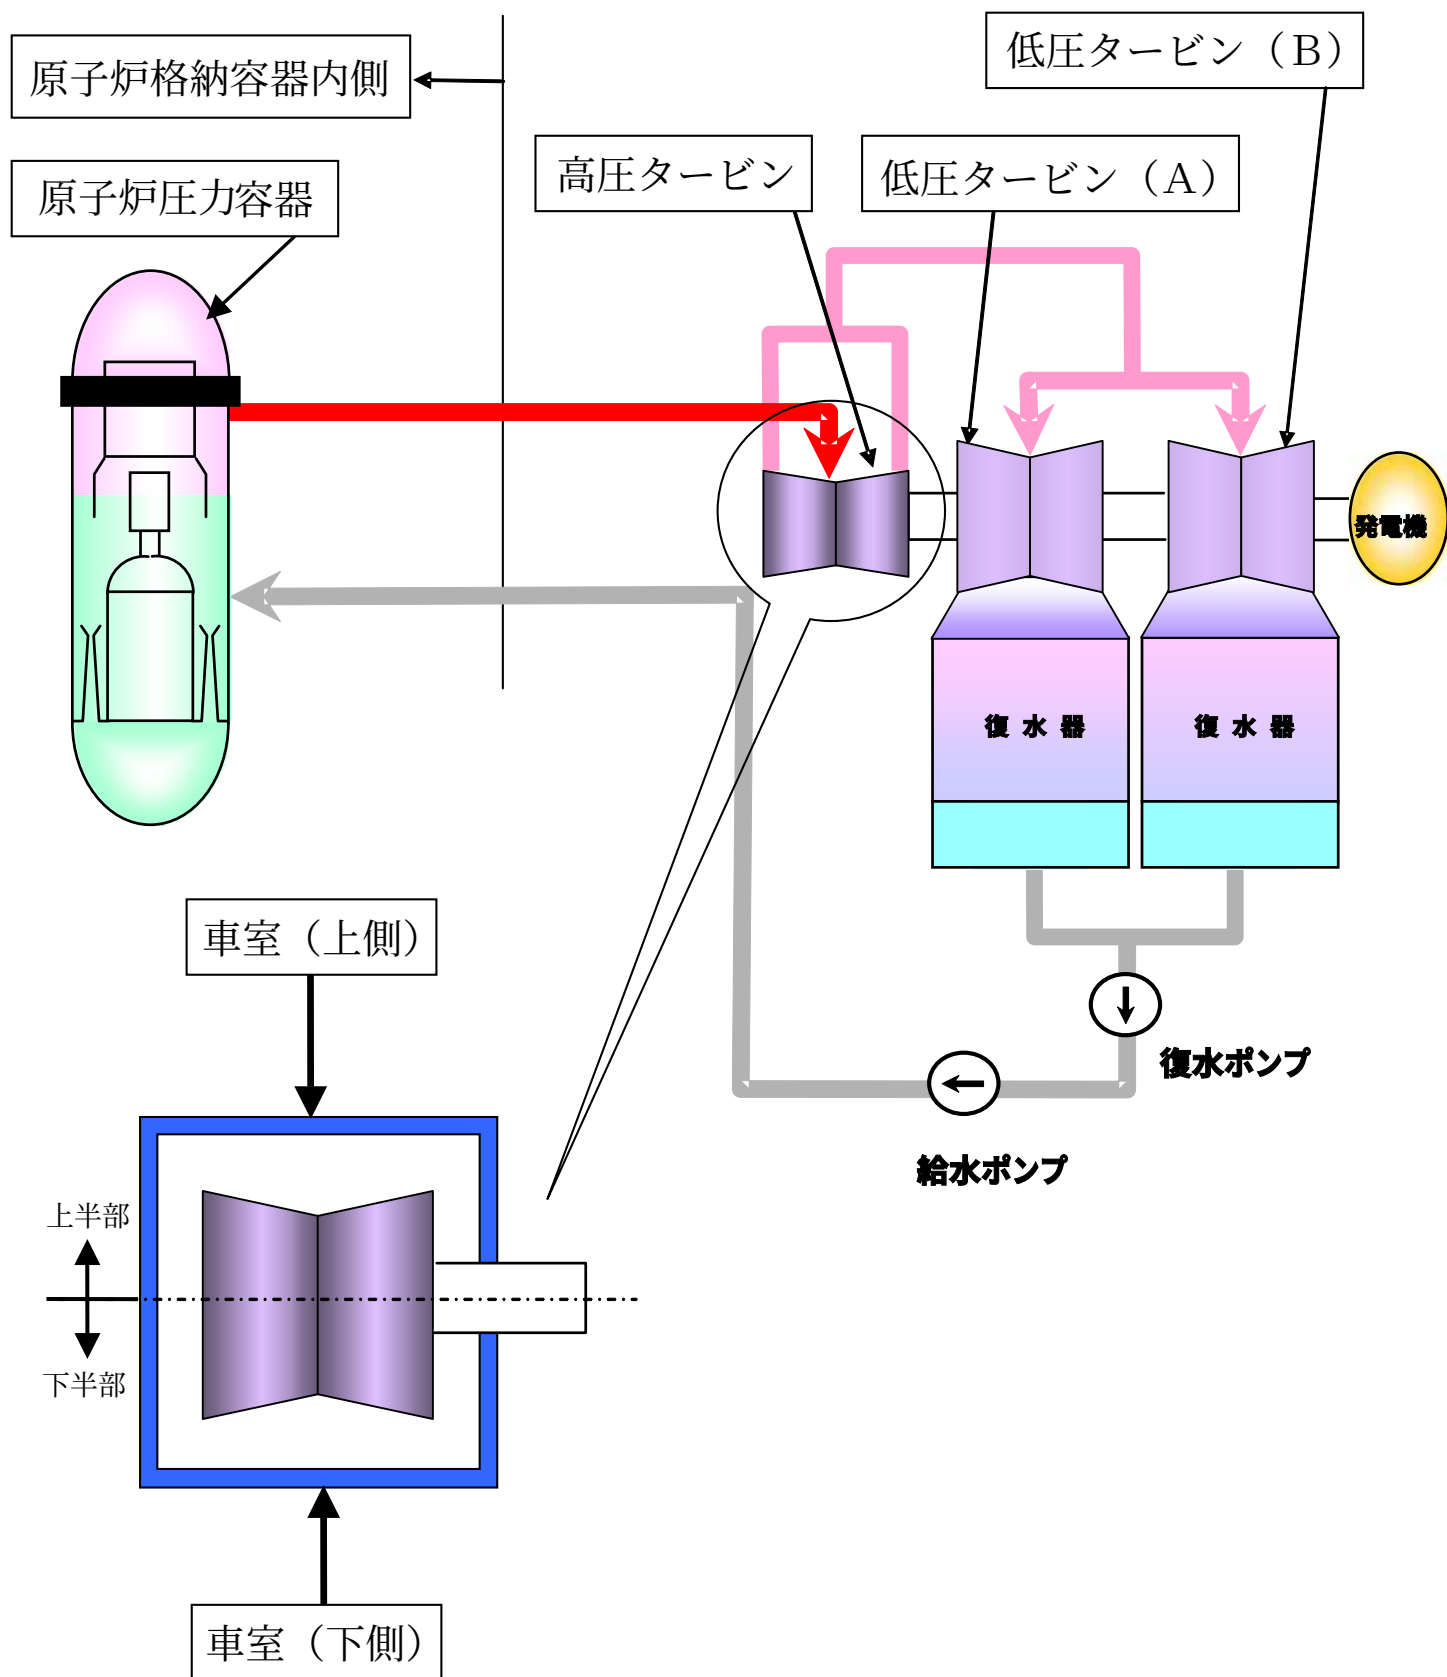
高圧タービン概略図

| 所 | 見 | <ul style="list-style-type: none"><li>・ 蒸気タービン開放検査において、高圧タービンの溶接部等について浸透探傷検査*を実施したところ、車室の上半部(内側)に1箇所のひび(長さ約8mm)を発見しました(7月9日)。</li><li>・ 隔板、噴口上半部に32箇所(長さ約2mm～約4.5mm)、下半部に19箇所のひび等(長さ約1mm～約10mm)を発見しました(7月2日～4日)。</li><li>・ ひび等が認められた溶接部等については、ひび等を除去した上で、必要に応じて溶接補修する等、適切な補修を実施します。</li></ul> | | | | |

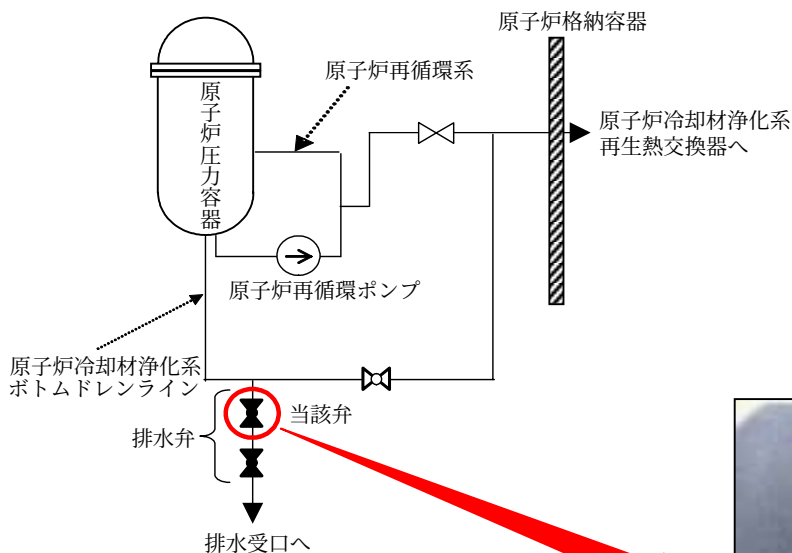
原子炉冷却材浄化系 系統概略図

| 所 見 | | <ul style="list-style-type: none"><li>原子炉冷却材浄化系ドレン弁（以下、「当該弁」という。）の分解点検において浸透探傷検査を実施したところ、当該弁の弁シート部に指示模様（傷）を発見しました（7月9日）。</li><li>原因は、ごみ噛みによるものと推定しています。</li><li>当該弁については、今後新品に取替えることにしました。</li></ul> | | | | | |

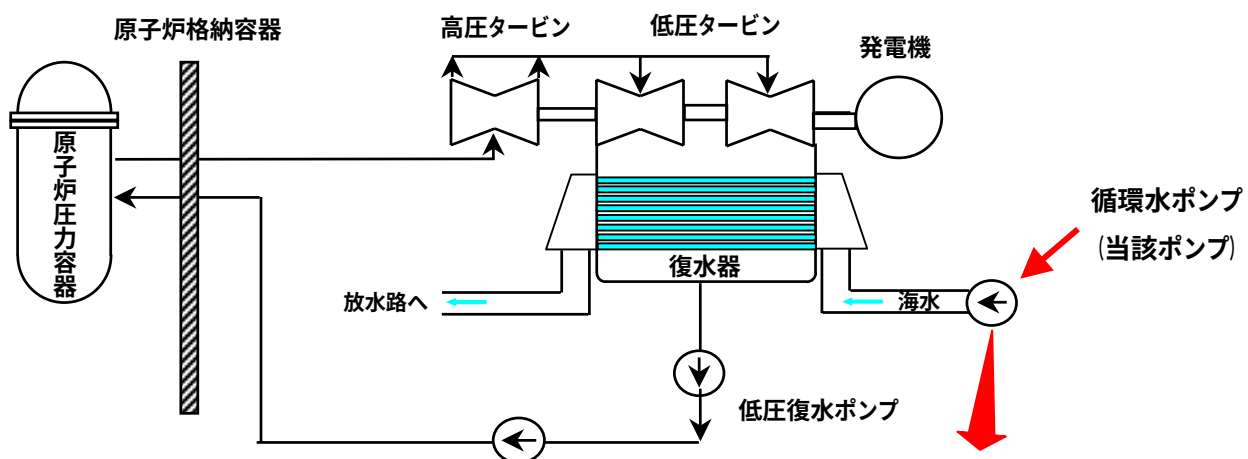
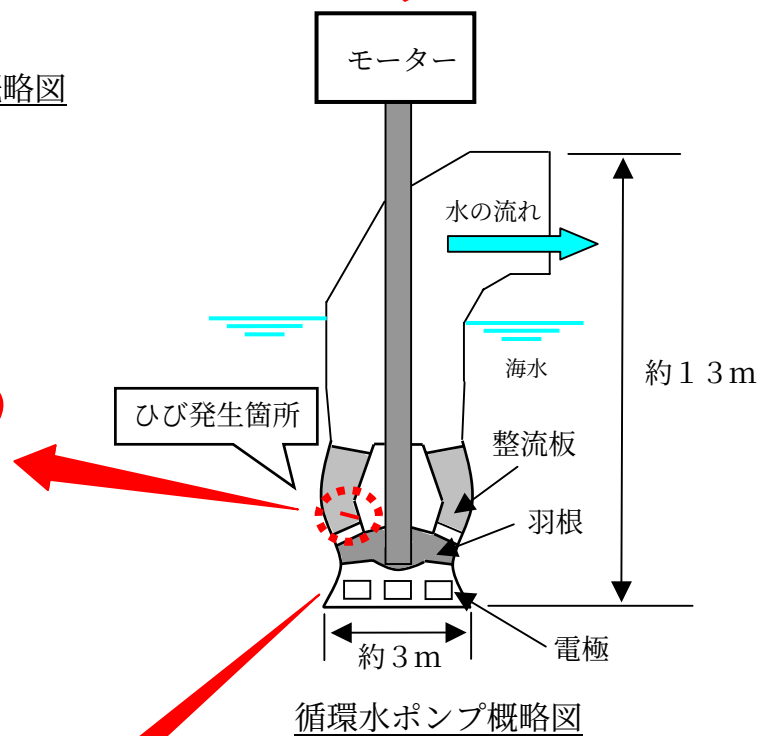
循環水系 系統概略図

| 所 | 見 | <ul style="list-style-type: none"><li>・ 循環水ポンプ（B）の分解点検を実施したところ、ポンプ内に設置されている整流板の一部にひび（約200mm）を発見しました（5月26日）。</li><li>・ 原因は、鋼材の腐食防止のためにポンプ吸込み側に設置してある電極が脱落し、脱落した電極がポンプに吸込まれ、流れに乗って当該部に衝突したため、ひびが発生したものと推定しました。</li><li>・ 電極が脱落した原因は、取付けにゴムクッションを使用していたため、取付面と電極との密着性が悪く、ナットの緩みが発生し、また、取付面と電極間に隙間が生じる箇所があり、隙間から流体が入り込んだためと推定しました。</li><li>・ 電極については、ゴムクッションを削除し、電極を取付面と密着させて、ボルト・ナットの締付けをトルク管理します。なお、脱落した内側2個を含めた電極16個について、新品と取替を行います。</li><li>・ 整流板については、ひびの除去を行い、当該部位にひびが無くなったことを確認しました（7月10日）。</li></ul> | | | | | |

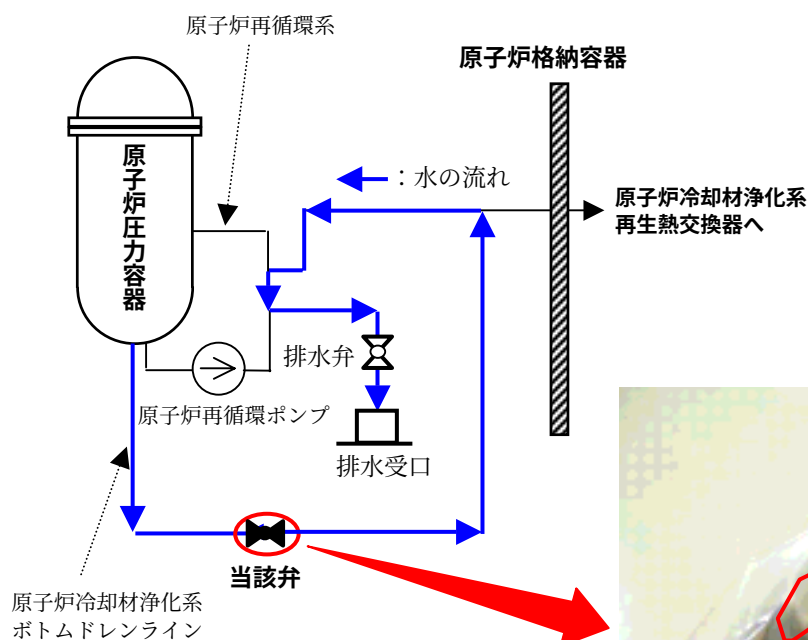
原子炉冷却材浄化系 系統概略図

| 所 | 見 | <ul style="list-style-type: none"><li>原子炉再循環系の排水受口へ微少な水の流れ込みを発見しました(6月6日)。</li><li>調査の結果、原子炉冷却材浄化系ボトムドレンライン元弁(以下、「当該弁」という。)から下流側配管へ水がわずかにしみ出し、原子炉再循環系の排水受口へ流れ込んでいることを確認しました(6月6日)。<br/>なお、しみ出した水は、排水受口に流れ込んでおり、外部への漏えいはありませんでした。</li><li>当該弁の分解点検を実施した結果、弁体にゴミ噛み等によりできたと推定される傷が確認されたことから、弁体の取替えを行い水のしみ出しがなくなったことを確認しました(7月10日)。</li></ul> | | | | |
