## 女川原子力発電所3号機 第4回定期検査の状況

(平成19年8月分)

## 女川原子力発電所 3 号機 主要機器点検情報（平成 19 年 8 月）

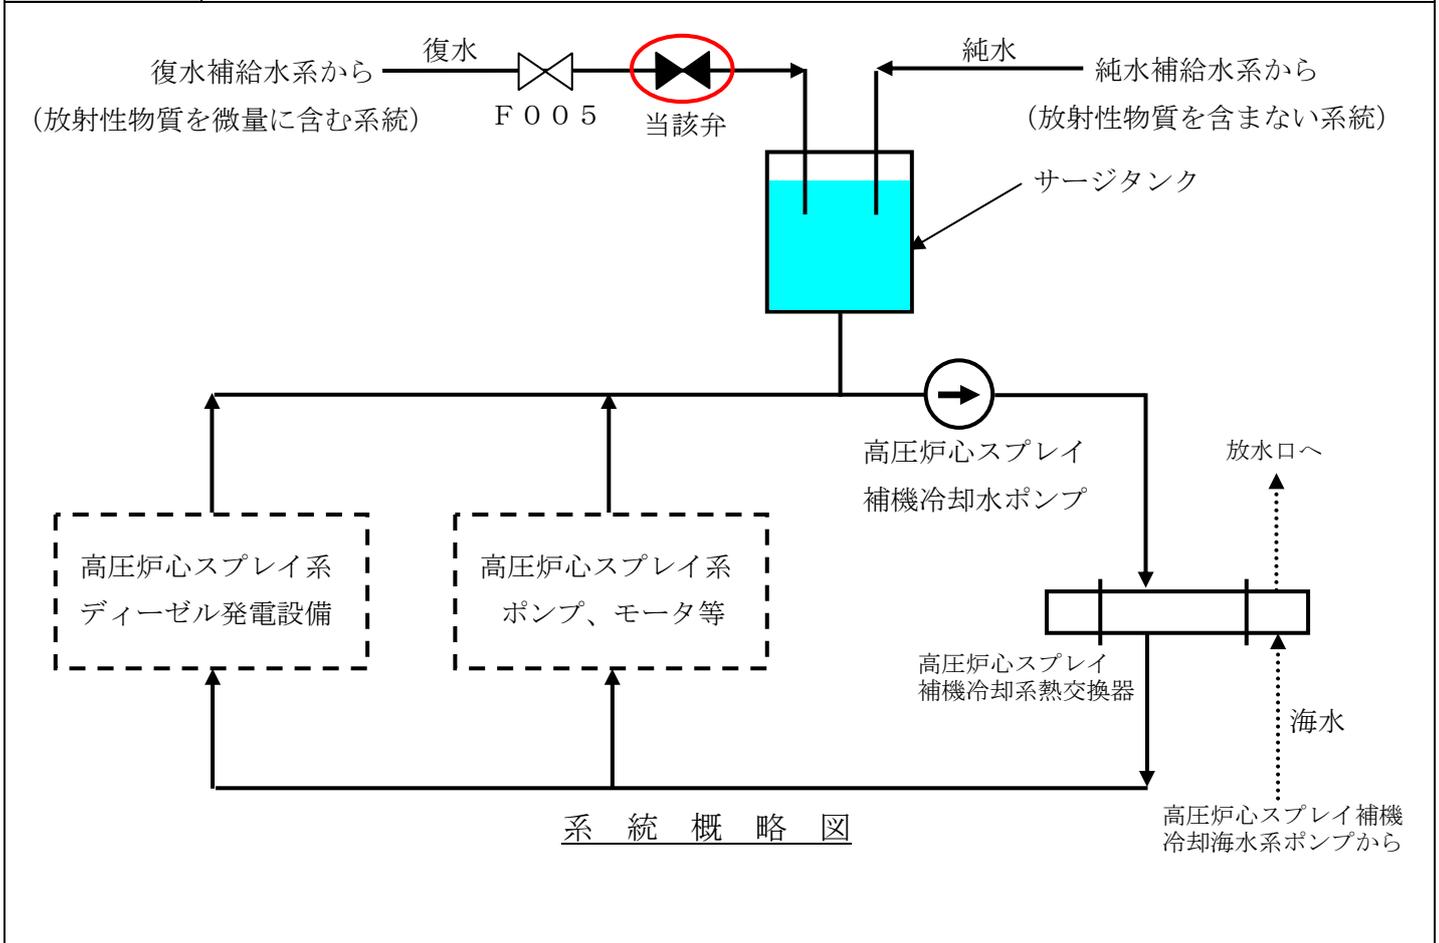
号機	3号機	定期検査	第4回定期検査
件名	高圧炉心スプレイ補機冷却水系弁からサージタンクへの復水のしみ出しについて		
月日	平成19年7月25日(水)	発生	発見 確認
場所	原子炉建屋	設備	高圧炉心スプレイ補機冷却水系 設備区分 安全上重要なシステム
設備概要	高圧炉心スプレイ補機冷却水系は、高圧炉心スプレイ系のディーゼル発電設備、ポンプ、モータ等の冷却を行うためのシステムです(本システムは放射性物質を含まないシステム)。		
所見	<ul style="list-style-type: none"> <li>高圧炉心スプレイ補機冷却水系(以下、「本システム」という。)の水張り完了後にサージタンク非常用補給水弁(以下、「当該弁」という。)を「全閉」にし、当該弁の上流にある弁(F005)を「開」にしたところ、サージタンクの水位が上昇する事象が発生しました(7月25日)。</li> <li>事象発生後にF005を「全閉」にしたところ、水位上昇が止まったことから、サージタンクの水位が上昇した原因は、当該弁からサージタンクへの復水(放射性物質を微量に含む水)のしみ出しによることがわかりました。</li> <li>本システムに復水が混入したため、サージタンクの清掃、本システム内の水抜きを行い、放射性物質が検出されなくなったことを確認しました(7月30日)。</li> <li>なお、事象発生時は本システムが停止中であったため、復水が混入した範囲は本システムの一部(サージタンクとサージタンク下流側配管の一部)でした。</li> <li>当該弁については、今定期検査中に分解点検を実施します。</li> <li>本事象による外部への放射性物質の放出はありませんでした。</li> </ul>

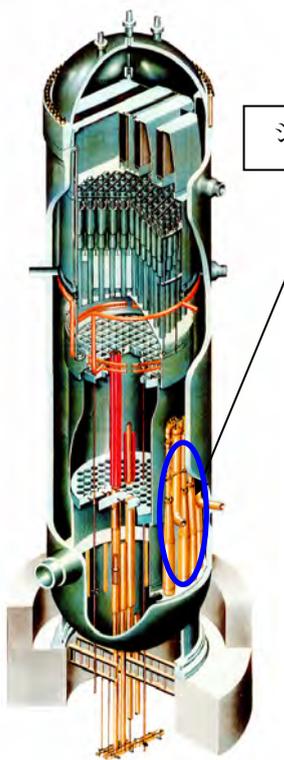
原子炉压力容器概略図

号機	3号機	定期検査	第4回定期検査
件名	原子炉压力容器内の異物について		
月日	平成19年8月2日(木)	発生	発見 確認
場所	原子炉建屋	設備	原子炉压力容器
		設備区分	安全上重要なシステム
設備概要	原子炉压力容器は燃料集合体、制御棒、その他炉内構造物を内包し、原子炉炉心を安全に冷却できるような空間を与え燃料の核反応により蒸気を発生させる設備。		
所見	<ul style="list-style-type: none"> <li>原子炉再循環系配管点検を実施していたところ、原子炉压力容器内のジェットポンプ部に一瞬ひも状の異物を見たとの報告が協力会社社員から当社社員にありました(8月2日)。</li> <li>ひも状の異物を回収しようとしたのですが、残留熱除去系ポンプ(A)が運転中であり压力容器内に水の流れがあったため回収することは出来ませんでした。</li> <li>その後、ひも状の異物を発見・回収するため、当初計画されていた炉内清掃範囲を異物等が滞留しやすい炉底中心部まで広げ清掃を行いました。</li> <li>清掃時にひも状のクラッドを回収しましたが、回収したクラッドが8月2日に見た、ひも状の異物と同じであるか特定することは出来ませんでした。</li> <li>万一、ひも状の異物が炉内に滞留したままであっても、それ自体に剛性がないことを確認していることから、炉内機器およびシステムの機能・性能に影響はないと考えています。</li> <li>今後も引き続き、異物混入防止対策を徹底してまいります。</li> </ul>

異物が発見された箇所

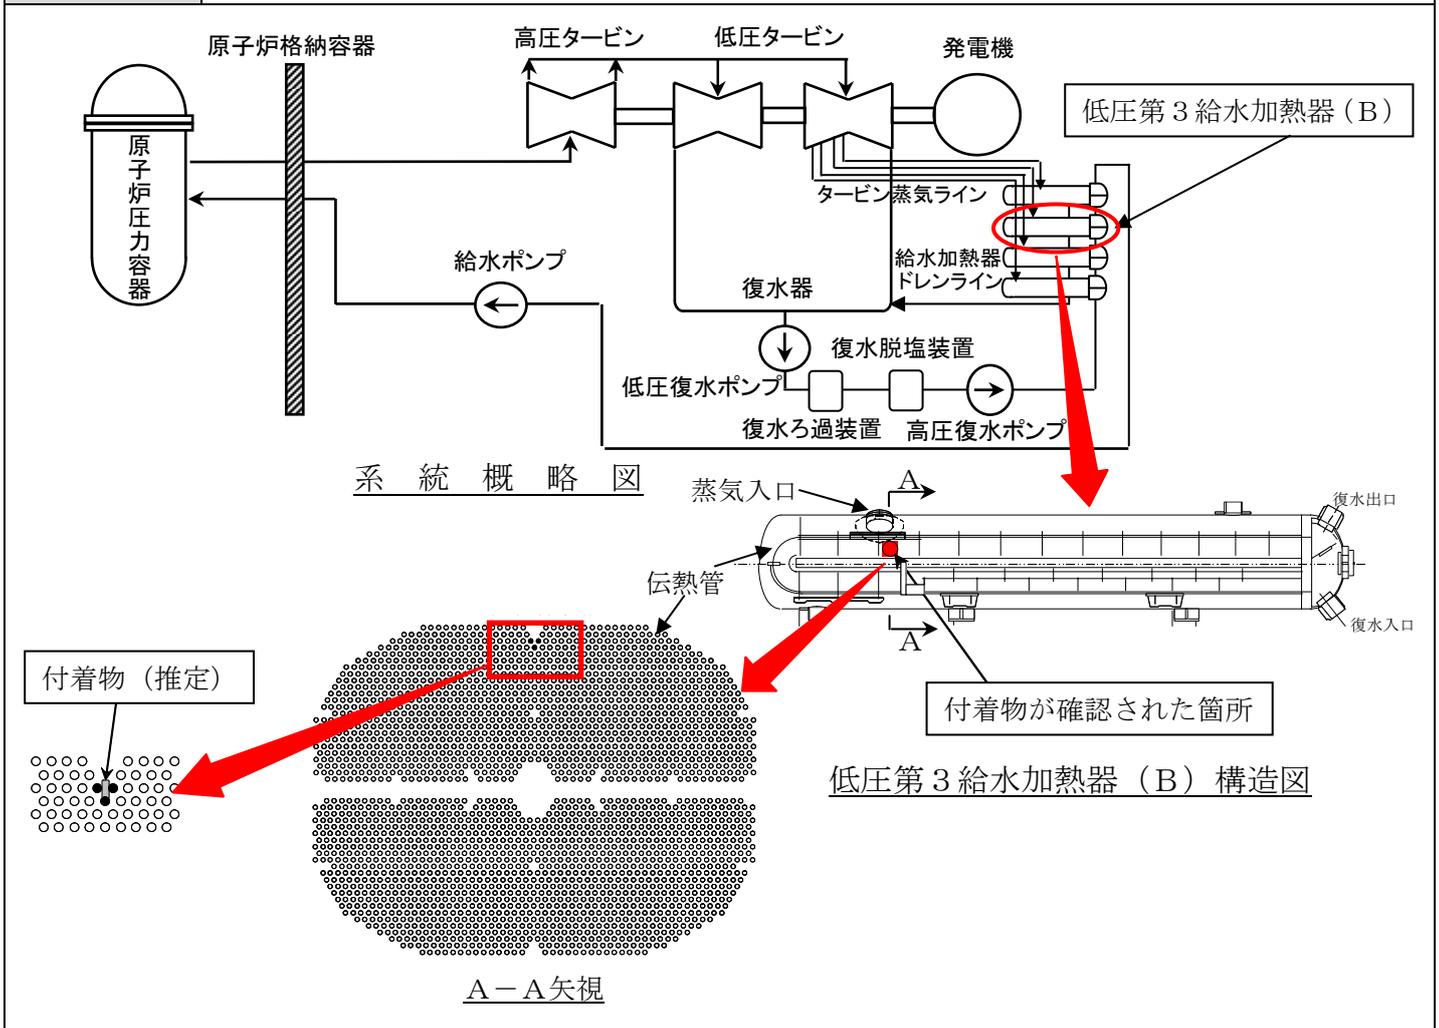
号機	3号機	定期検査	第4回定期検査	
件名	低圧第3給水加熱器 (B) 伝熱管外表面の付着物について			
月日	平成19年8月3日 (金)	発生	発見	確認
場所	タービン建屋	設備	給水加熱器	設備区分 それ以外の系統
設備概要	給水加熱器は、原子炉への給水を蒸気で加熱する熱交換器です。

- ・ 低圧第3給水加熱器 (B) の渦流探傷検査<sup>\*</sup>を実施したところ、一部の伝熱管について外表面に付着物があると推定される信号が検出されました (8月3日)。
- ・ 外表面に付着しているものは、最大でも一辺が約2 cmの正方形または約1.5 cm × 約2.5 cmの長方形の形状をしている金属片1つであると推定しました。
- ・ 伝熱管自体に傷信号はなく、健全であることを確認しており、付着物が残存したとしても次回定期検査までに漏えいに至る損傷が発生する可能性は少ないと判断しました。
- ・ 付着物が移動する可能性は極めて低く、また仮に移動したとしても、最終的には復水ろ過器で捕獲されるため、原子炉内に流入することはありません。
- ・ 付着物の移動の有無や伝熱管の傷の有無については、今後継続監視することにしております。

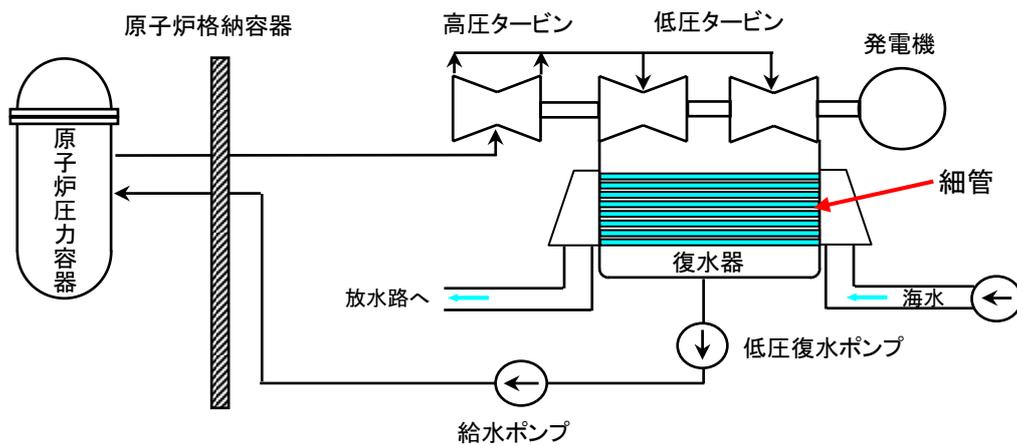
系 統 概 略 図

号機	3号機	定期検査	第4回定期検査		
件名	復水器細管の点検結果について				
月日	平成19年8月7日(火)		発生	発見	確認
場所	タービン建屋	設備	復水器	設備区分	それ以外の系統
設備概要	復水器は、タービンで使用した蒸気を冷却、凝縮し水に戻す設備です。				
所見	<ul style="list-style-type: none"> <li>第4回定期検査(5月10日～)において、第4サイクル中間停止(3月7日～3月25日)で海水の漏れ込みが確認され施栓した2本の細管(以下、「当該細管」という。)および当該細管以外の外周管について目視点検を実施した結果、次の事象が認められました。</li> <li>当該細管の外観目視点検をした結果、保護棒<sup>※1</sup>間の開口部が選択的に浸食を受け、一部突起状になっている箇所があり、また貫通口(漏えい部)が認められました。</li> <li>当該細管以外の外周管外観目視点検をした結果、サイドレン側<sup>※2</sup>に、保護棒間の開口部が選択的に浸食を受け、細管表面の一部が突起状になっている細管(A系3本、B系1本)が認められました(5月22日～5月30日)。管束上部の保護棒から外れた位置に配置された細管(A系1本、B系3本)に、浸食(梨地肌)が認められました(5月22日～5月30日)。また、A系管束下部細管(8本)に浸食(梨地肌)・光沢管が認められました(6月11日)。</li> <li>当該細管の漏えいおよびサイドレン側・管束上部細管の浸食の原因は、タービン排気蒸気流によるドロップレットエロージョン<sup>※3</sup>によるものと推定しました。</li> <li>A系管束下部細管の浸食の原因は、近傍にフラッシュボックス<sup>※4</sup>があることから、フラッシュボックス開口部からの噴流の影響によるものと推定しました。</li> <li>サイドレン側で保護棒間の隙間に選択的に浸食が発生、また管束上部の保護棒から外れた箇所に浸食が発生していることから、24本/管束(合計96本)を抜管し、保護棒に変更することにしました。</li> <li>A系管束下部細管の浸食については、浸食している細管8本を抜管し、保護棒に変更することにしました。</li> </ul> <p>※1:保護棒とは、タービンの排気蒸気流により復水器外周部に配置される細管が浸食(ドロップレットエロージョン)されることを防ぐために、流路最外周部に設置されているステンレス製の丸棒をいう。</p> <p>※2:サイドレン側とは、外周管のうち復水器側板側に位置する部分であり、流路が狭くなるために、流速が速くなる部分をいう。</p> <p>※3:ドロップレットエロージョンとは、復水器内部のように構造物に液体(復水器の場合は蒸気凝縮水)が付着する環境にあって、かつ高速な気体の流れがある場合において、構造物に付着した液体が高速な気体の影響により構造物より剥離、飛散・細分化し、高速な気体とともに細管等に衝突することにより細管表面を浸食する事象をいう。</p> <p>※4:フラッシュボックスとは、給水加熱器ドレン等の各種ドレンを回収するために設けられた部屋をいう。</p>

復水器外周部に配置される細管の外観目視点検結果、16本について浸食が確認されたことから、現在、保護棒を追加する工事を実施しております。

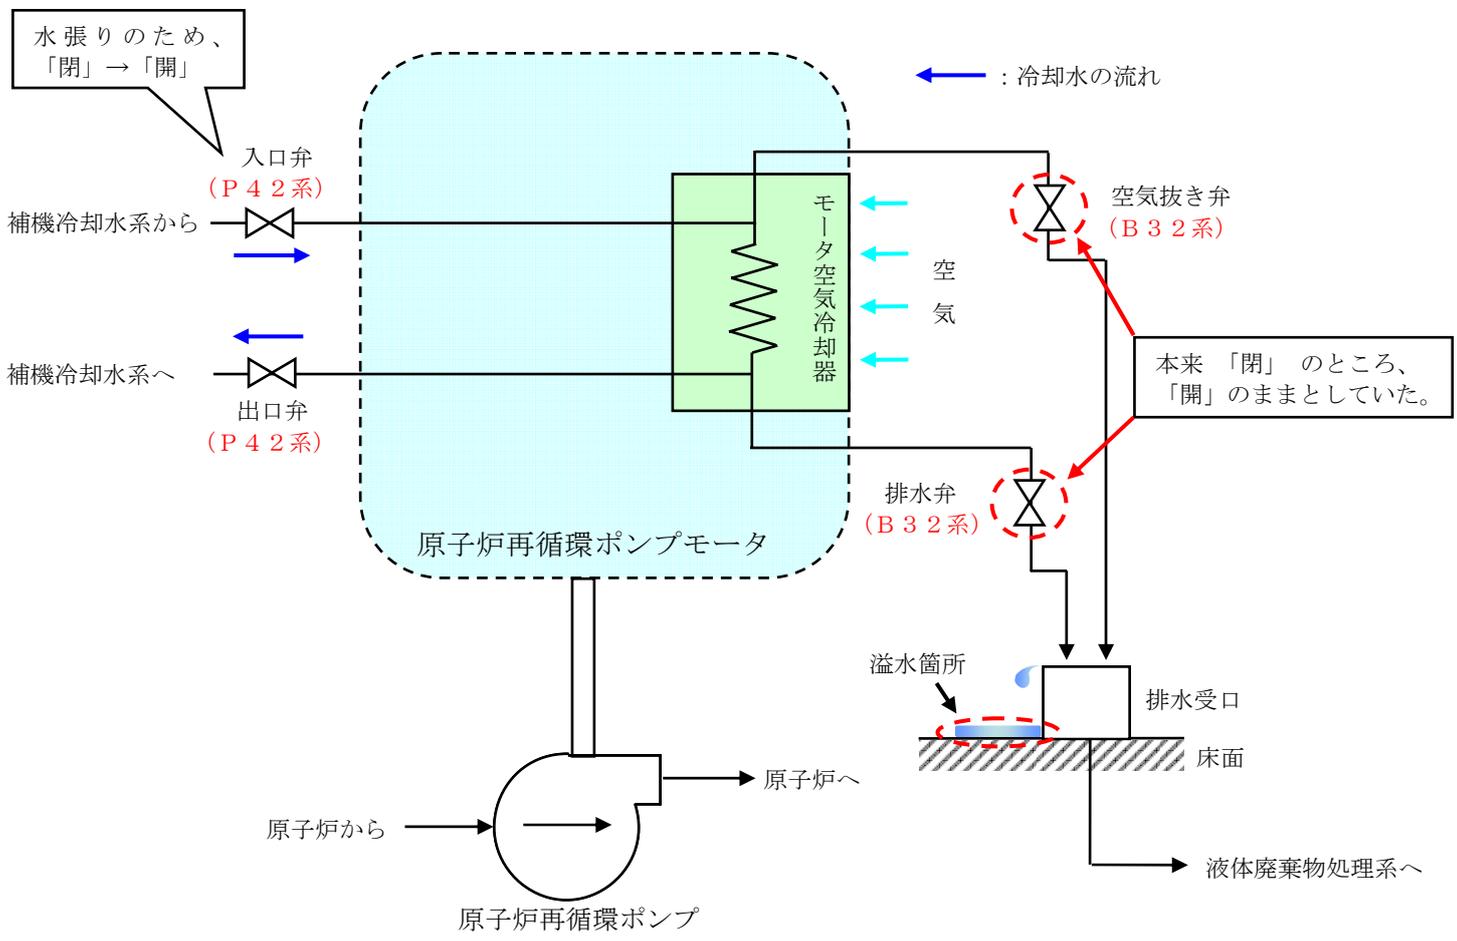
原子炉再循環系 系統概略図

号機	3号機	定期検査	第4回定期検査	
件名	原子炉再循環系の水張り時における冷却水の溢水について			
月日	平成19年8月7日(火)	発生	発見	確認
場所	原子炉建屋	設備	原子炉再循環系	設備区分 安全上重要な系統
設備概要	原子炉再循環系は原子炉内の冷却水をポンプで循環させ、原子炉の出力を増減させる系統。モータ冷却器は原子炉再循環ポンプのモータで発生する熱を冷却するため、冷却用の空気を水で冷却する装置。			
所見	<ul style="list-style-type: none"> <li>原子炉再循環ポンプ（B）モータ冷却器の水張り作業中に排水受口から冷却水の一部が溢れ、床面に約1m×1mの水たまりを発見しました（8月7日）。</li> <li>原因は、本来水張り作業時に「閉」とすべきB32系（原子炉再循環系）の空気抜き弁および排水弁を、「開」にしたまま、水張りを開始したことにより、排水受口から溢れたものです。</li> <li>空気抜き弁および排水弁を「開」のままにしていた原因は、今回の水張りを行う系統の系統番号がP42系（原子炉補機冷却水系）であるため、系統番号がB32系は操作が不要と思い込み、B32系の弁を操作しなかったためです。</li> <li>対策として、水張り時に系統番号の異なる弁を操作する必要がある場合は、手順書に系統の関連性を明記することとしました。</li> <li>本事象による外部への放射性物質の放出はありませんでした。</li> </ul>

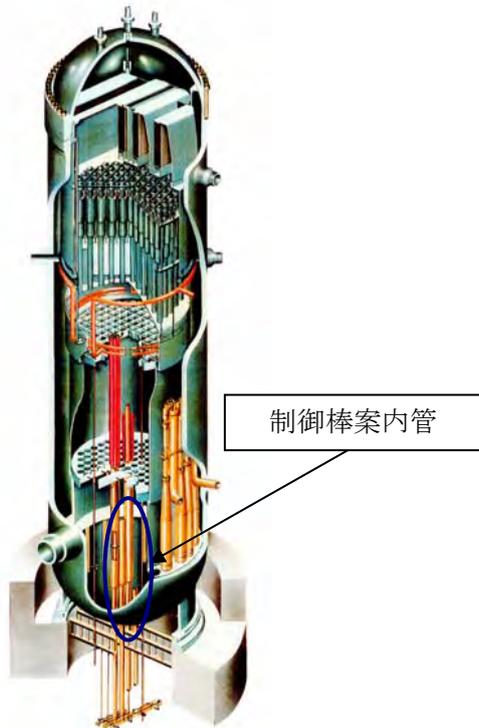
原子炉圧力容器概略図

号機	3号機	定期検査	第4回定期検査	
件名	制御棒案内管のシリアル番号の相違について			
月日	平成19年8月11日(土)	発生	発見	確認
場所	原子炉建屋	設備	制御棒案内管	設備区分 安全上重要なシステム
設備概要	制御棒案内管は、冷却水の流れによる制御棒の振動を防止するために設置されており、その上部には燃料支持金具があり、燃料支持金具上の燃料荷重を支持しています。			
所見	<ul style="list-style-type: none"> <li>・ 制御棒案内管の取外しを行ったところ、制御棒案内管2本（以下、「当該案内管」という。）について据付記録に記載されているシリアル番号と相違していることを発見しました（8月11日）。</li> <li>・ これまでに実施した案内管の取外し・取付け作業は、第2回定検での当該案内管を含む計4本のみであることから、本事象は第2回定検で発生したものと推定しました。</li> <li>・ 案内管は137本全てが同一構造であり、機能・性能に影響がないため、当該案内管は現在の位置に取付けたままでも、運転上の影響はないことから、据付記録の修正を行うことにしました。</li> </ul>

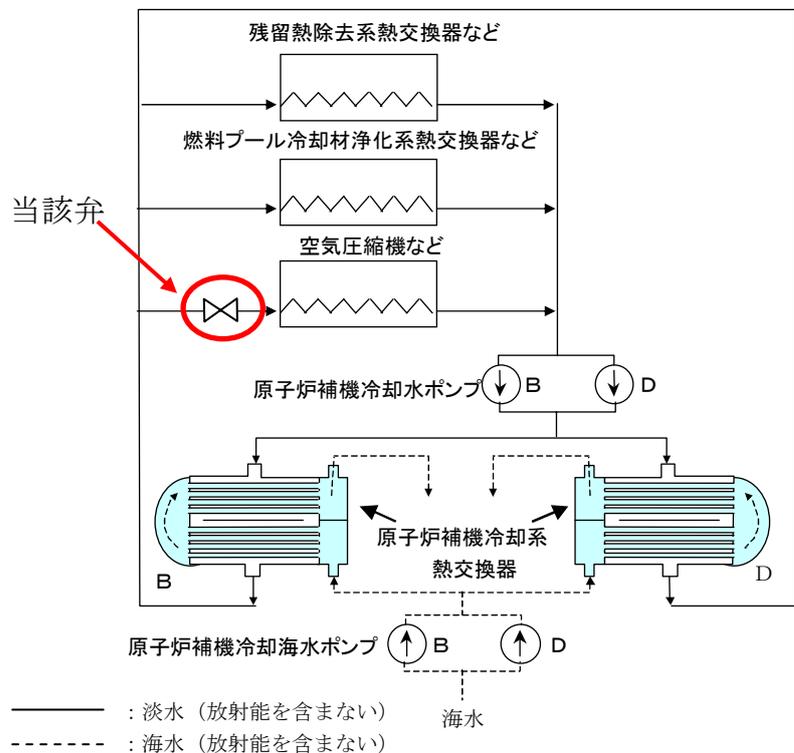
原子炉補機冷却系(D)系 系統概略図

号機	3号機	定期検査	第4回定期検査
件名	原子炉補機冷却系弁のシート部の異物について		
月日	平成19年8月29日(水)	発生	発見 確認
場所	原子炉建屋	設備	原子炉補機冷却系
		設備区分	安全上重要な系統
設備概要	<p>原子炉補機冷却系は原子炉建屋内のポンプ・モーター等の冷却や残留熱除去系等の冷却を行うものです(当該系統は、放射性物質を含まない系統)。</p> <p>熱交換器は原子炉補機冷却系2系統にそれぞれ2基あり、通常運転中は1基の熱交換器で原子炉補機冷却海水系との熱交換を行っています。</p>		
所見	<ul style="list-style-type: none"> <li>原子炉補機冷却系常用冷却水緊急しゃ断弁(D)前弁(以下、「当該弁」という。)にしみ出しが認められたため、分解点検を実施していたところ、シート部に金属片の異物の噛み込みを発見し、異物を回収しました(8月29日)。</li> <li>また、弁座、弁体シート部に異物の噛み込みによりできた傷を発見しました。</li> <li>当該弁については、各部の点検、手入れを行い、異常のないことを確認しました(8月29日)。</li> <li>今後も引き続き、異物混入防止対策を徹底していきます。</li> </ul>

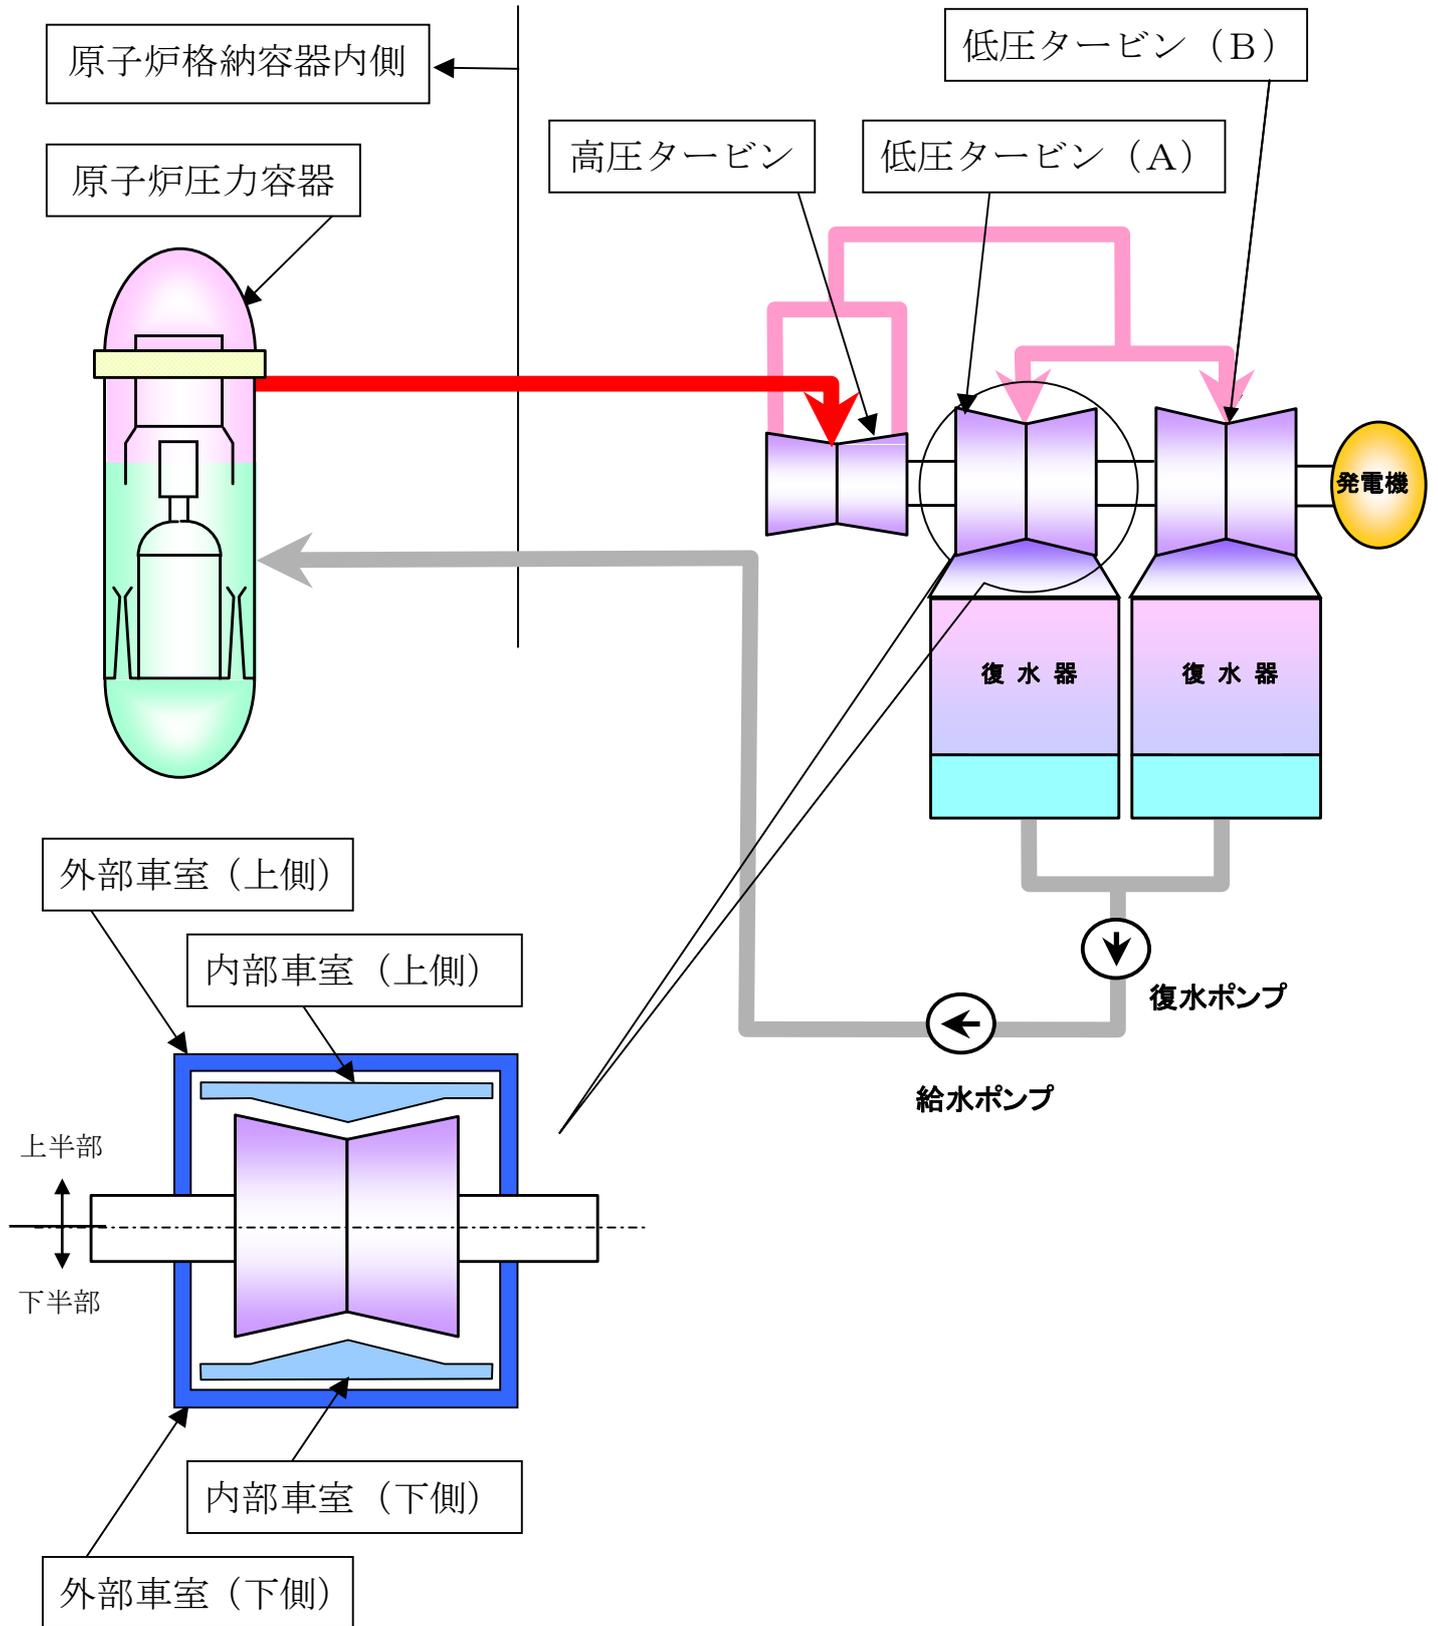
低圧タービン (A) 内部車室上半部外側

号 機	3号機	定 期 検 査	第4回定期検査		
件 名	蒸気タービン車室部におけるひびについて				
月 日	平成19年6月11日(木)		発 生	発 見	確 認
場 所	タービン建屋	設 備	蒸気タービン	設備区分	それ以外の系統
設備概要	<p>蒸気タービン設備は、高圧タービン1台と低圧タービン2台で構成されており、原子炉で発生した蒸気でタービンを回して発電機を回転させる設備です。</p> <p>車室とは、タービン翼等を覆っている構造物であり、内部車室と外部車室の二重構造となっています。</p>				
所 見	<ul style="list-style-type: none"> <li>・ 蒸気タービン開放検査において、低圧タービン(A)の溶接部等について浸透探傷検査*を実施したところ、内部車室の上半部(内側、外側)に約160箇所(長さ約1mm~約80mm)、下半部(内側)に約20箇所(長さ約2mm~約45mm)および外部車室の上半部(内側)に約20箇所のひび等(長さ約1mm~約40mm)を確認しました(6月11日~21日)。</li> <li>・ 隔板、噴口上半部約10箇所(長さ約1mm~約40mm)、下半部に約10箇所のひび等(長さ約1mm~約17mm)を確認しました(6月15日~20日)。</li> <li>・ ひび等が認められた溶接部等については、ひび等を除去した上で、必要に応じて溶接補修する等、適切な補修を実施しました(8月7日)。</li> </ul> <p>※ 浸透探傷検査とは非破壊検査の一種で、探傷剤を使用してひびを見つける検査。</p>

○ : ひびを確認した部位

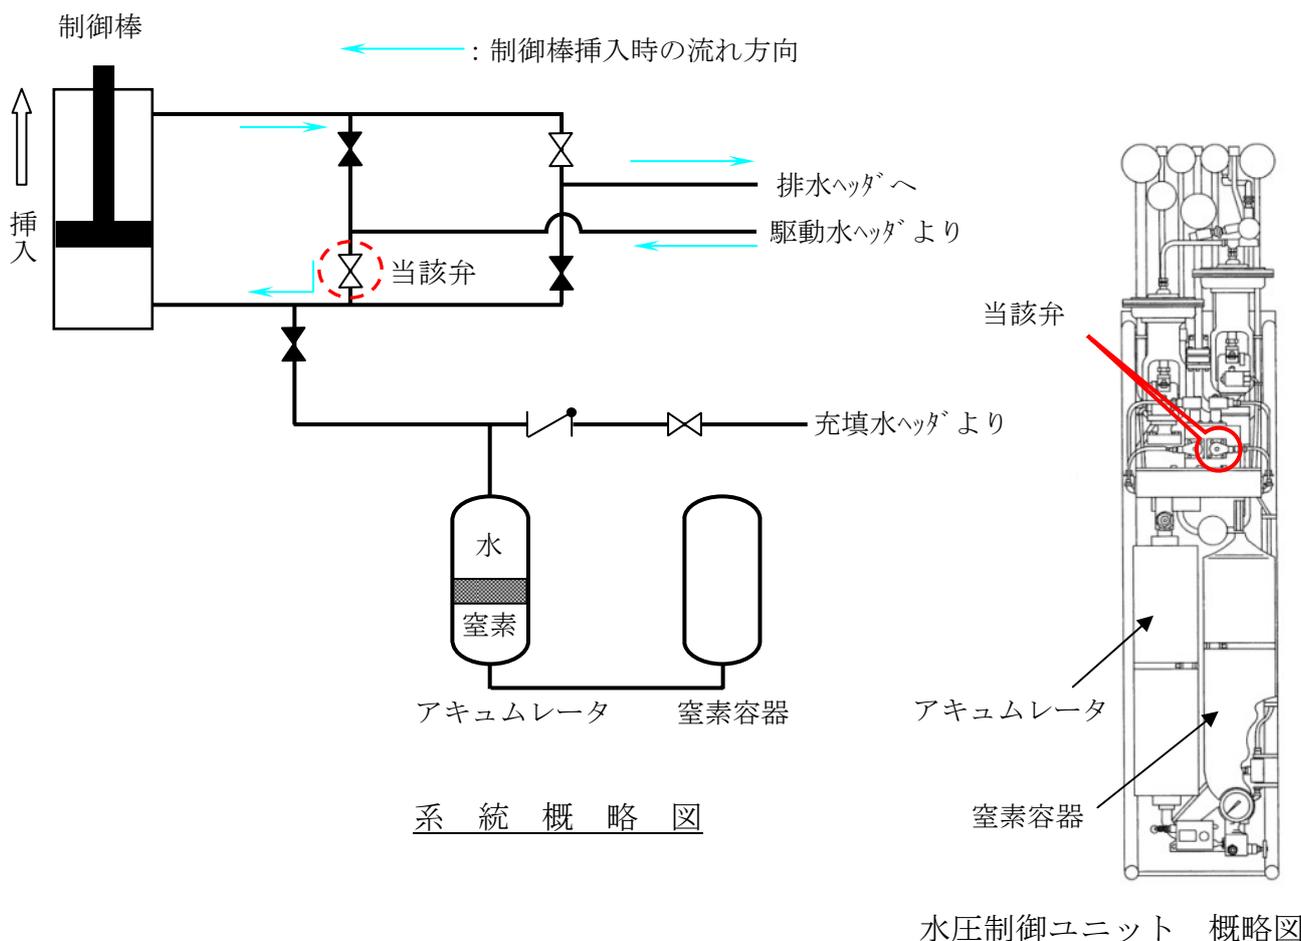
号機	3号機	定期検査	第4回定期検査
件名	制御棒駆動水圧系水圧制御ユニット方向制御弁から下流側へのしみ出しについて		
月日	平成19年6月22日(金)	発生	発見 確認
場所	原子炉建屋	設備 制御棒駆動水圧系	設備区分 安全上重要なシステム
設備概要	制御棒駆動水圧系は、制御棒の挿入、引抜き操作に必要な駆動水の水圧、流量を調整し供給するシステムです。		
所見	<ul style="list-style-type: none"> <li>137ユニットある制御棒駆動水圧系水圧制御ユニット内の方向制御弁（以下、「当該弁」という。）の漏えい試験を実施したところ、137弁ある当該弁（下図参照）の内の3弁に判定基準を超える下流側へのしみ出しが発生しました（6月22日）。</li> <li>判定基準を超えた3弁については弁体を新品に取替え、漏えい試験を実施した結果、判定基準値内であるとともに水のしみ出しがないことを確認しました（7月30日）。</li> </ul>

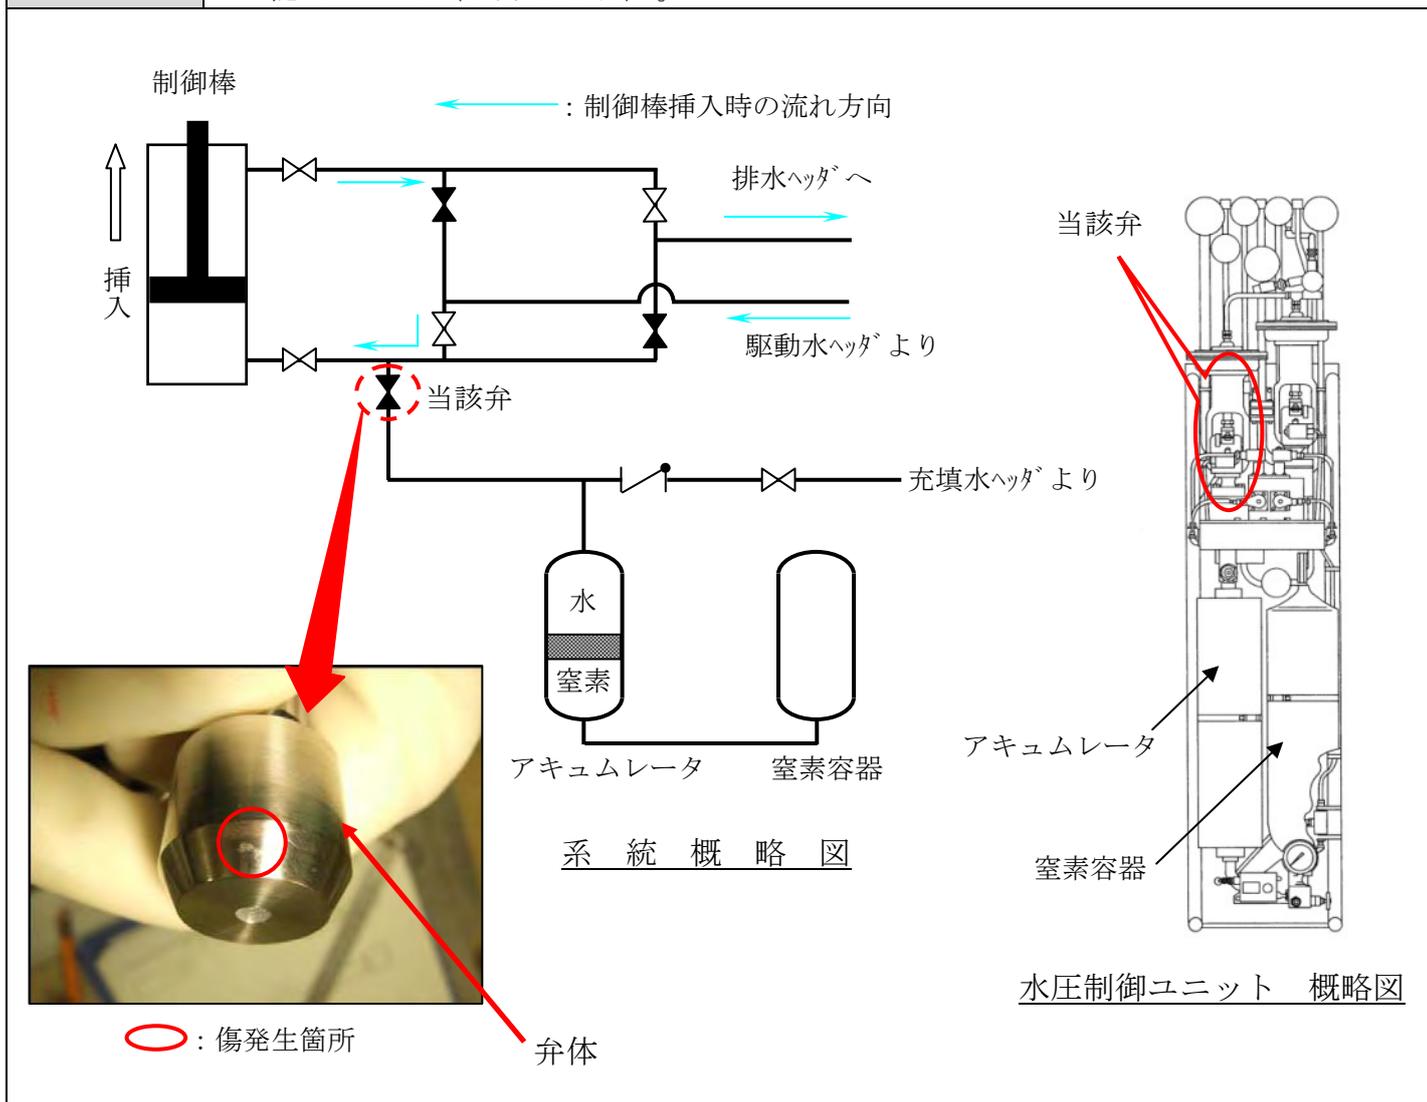
号機	3号機	定期検査	第4回定期検査
件名	制御棒駆動水圧系水圧制御ユニット内の弁から下流側へのしみ出しについて		
月日	平成19年6月23日(土)	発生	発見 確認
場所	原子炉建屋	設備	制御棒駆動水圧系
		設備区分	安全上重要なシステム
設備概要	制御棒駆動水圧系は、制御棒の挿入、引抜操作に必要な駆動水の水圧、流量を調整し供給するシステムです。		
所見	<ul style="list-style-type: none"> <li>137ユニットある制御棒駆動水圧系水圧制御ユニット内の弁（以下、「当該弁」という。）の漏えい試験を実施したところ、判定基準を満足しているものの、他ユニットの当該弁に比べて下流側へのしみ出しが多いものが1弁あることを発見しました（6月23日）。</li> <li>分解点検を行ったところ、弁体の一部に異物の噛み込みによりできたと推定される傷が確認されたことから、弁体を新品に取替えました（7月20日）。</li> <li>弁体を新品に取替えた後に漏えい試験を実施し、しみ出しが無くなったことを確認しました（7月30日）。</li> </ul>

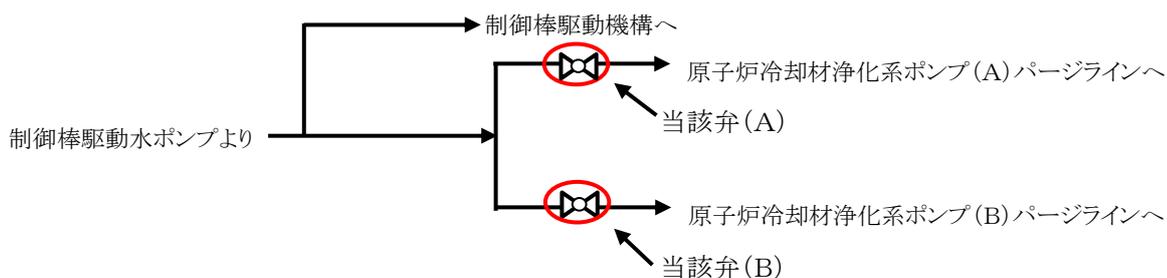
原子炉冷却材浄化系 系統概略図

号機	3号機	定期検査	第4回定期検査		
件名	原子炉冷却材浄化系弁の弁棒および駆動部ロッドの曲がりについて				
月日	平成19年7月2日(月)	発生	発見	確認	
場所	原子炉建屋	設備	原子炉冷却材浄化系	設備区分	安全上重要な系統
設備概要	原子炉冷却材浄化系は、原子炉冷却材中に含まれる不純物を除去し、冷却材の水質を維持する系統です。				
所見	<ul style="list-style-type: none"> <li>原子炉冷却材浄化系ポンプ(A)(B)パーズライン止め弁(以下、「当該弁」という。)の分解点検において、当該弁の弁棒および駆動部ロッドが若干曲がっていることを発見しました(7月2日)。</li> <li>原因は、弁棒と駆動部ロッドの芯がずれた状態で、弁棒と駆動部ロッドと連結したため、曲がったものと推定しました。</li> <li>当該弁の弁棒および駆動部ロッドの取替えを実施し、異常がないことを確認しました(8月3日)。</li> </ul>

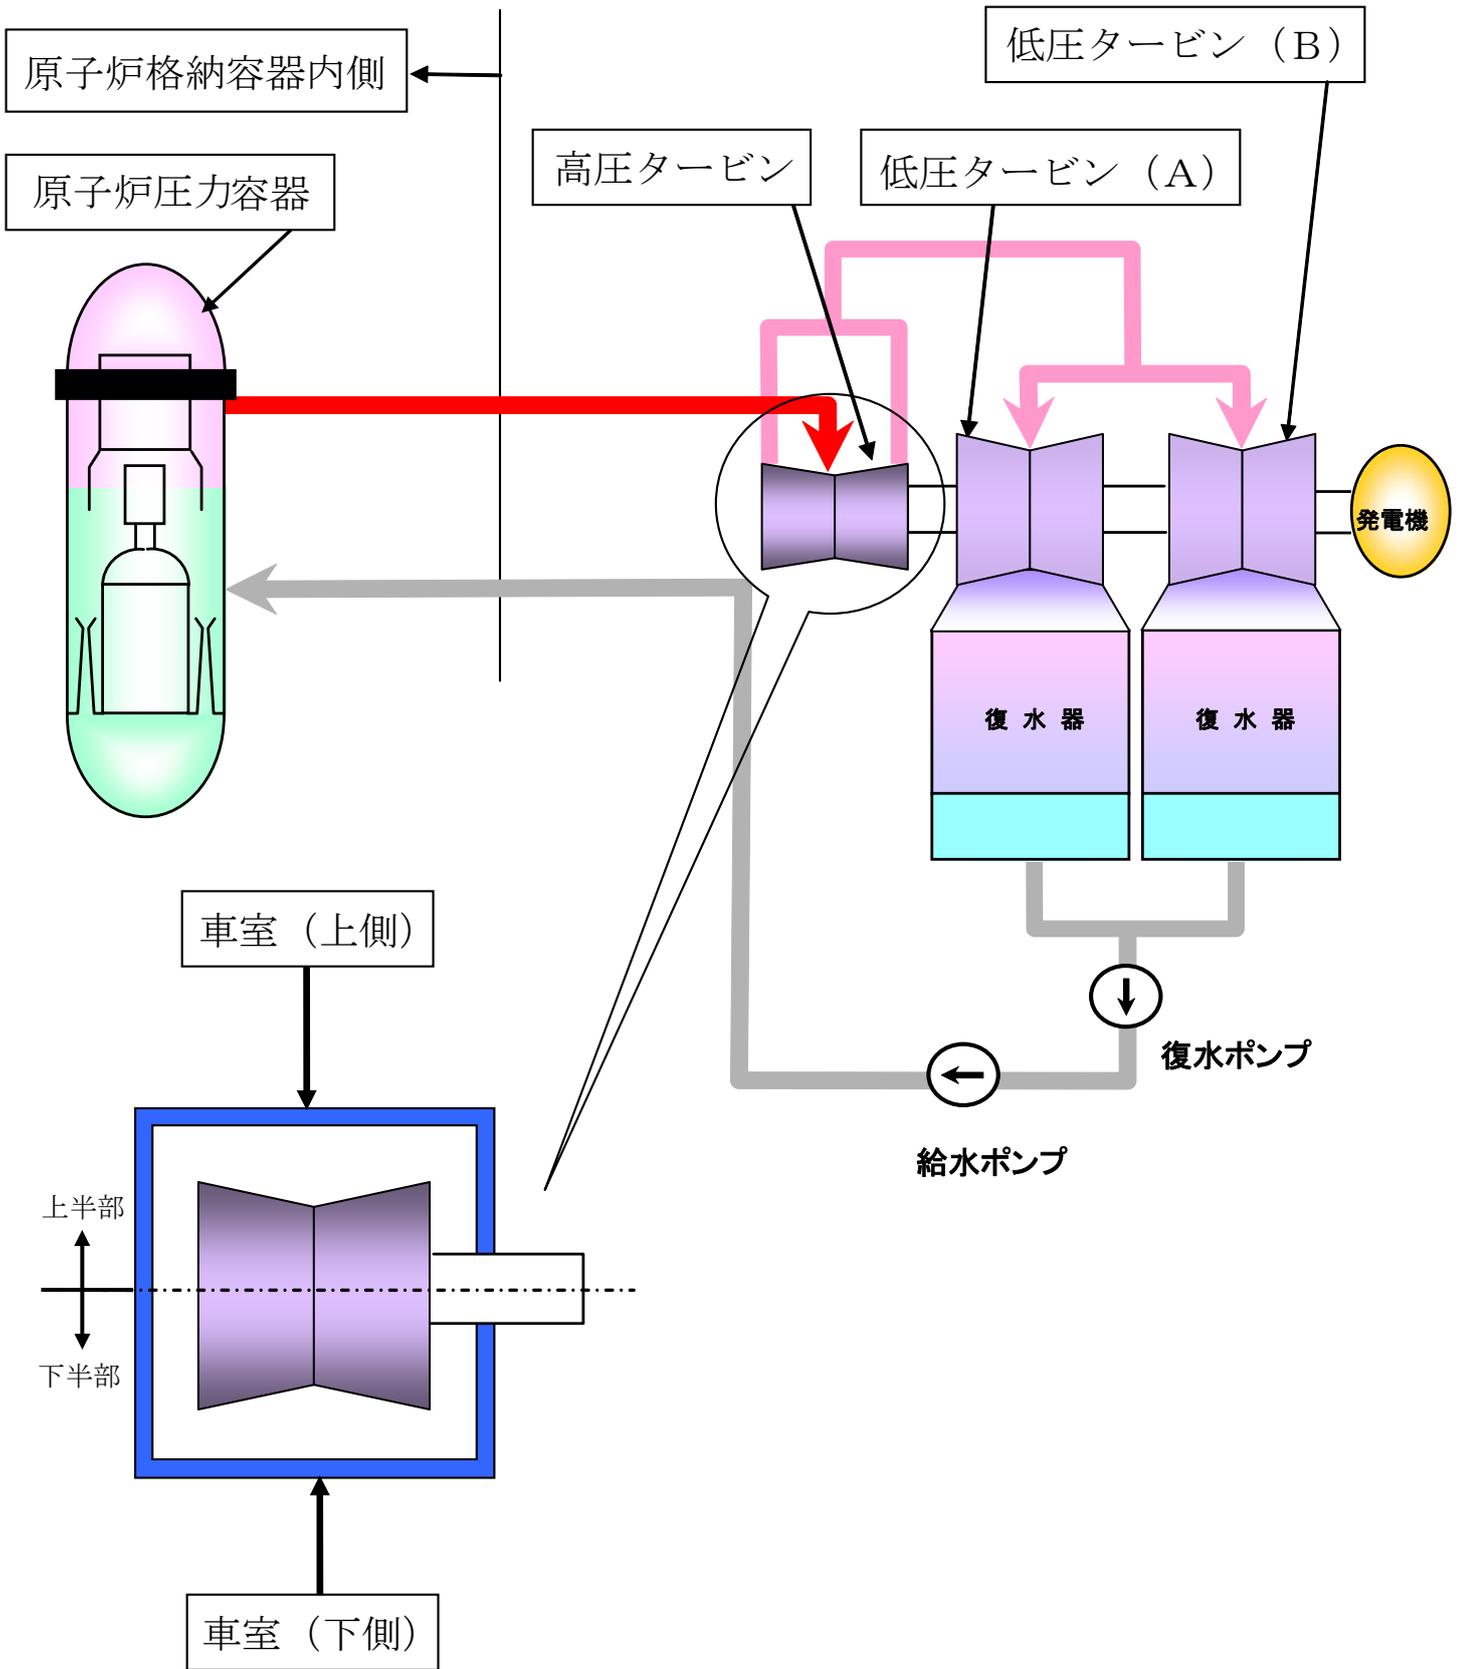
高圧タービン概略図

号機	3号機	定期検査	第4回定期検査
件名	高圧タービン車室部におけるひびについて		
月日	平成19年7月2日(月)	発生	発見 確認
場所	タービン建屋	設備	蒸気タービン
		設備区分	それ以外の系統
設備概要	<p>蒸気タービン設備は、高圧タービン1台と低圧タービン2台で構成されており、原子炉で発生した蒸気でタービンを回して発電機を回転させる設備です。</p> <p>車室とは、タービン翼等を覆っている構造物です。</p>		
所見	<ul style="list-style-type: none"> <li>・ 蒸気タービン開放検査において、高圧タービンの溶接部等について浸透探傷検査*を実施したところ、車室の上半部(内側)に1箇所のひび(長さ約8mm)を発見しました(7月9日)。</li> <li>・ 隔板、噴口上半部に32箇所(長さ約2mm~約45mm)、下半部に19箇所のひび等(長さ約1mm~約10mm)を発見しました(7月2日~4日)。</li> <li>・ ひび等が認められた溶接部等については、ひび等を除去した上で、必要に応じて溶接補修する等、適切な補修を実施しました(8月7日)。</li> </ul> <p>※ 浸透探傷検査とは非破壊検査の一種で、探傷剤を使用してひびを見つける検査。</p>

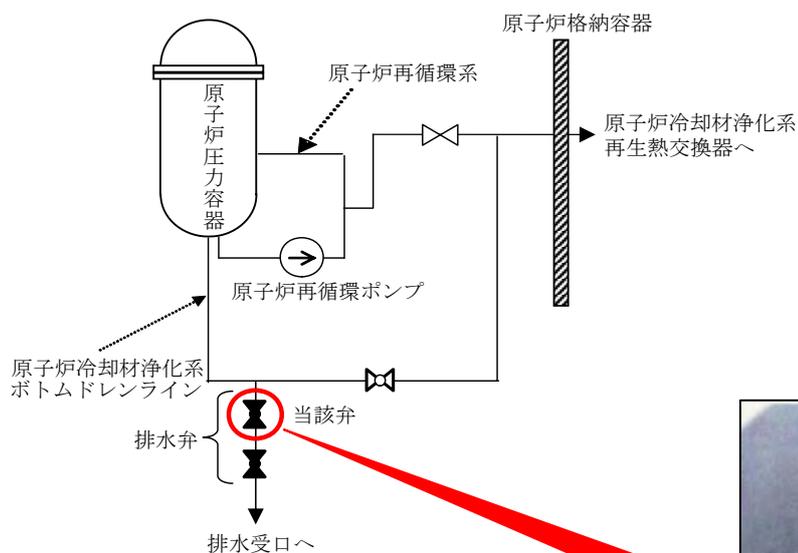
原子炉冷却材浄化系 系統概略図

- 原子炉冷却材浄化系ドレン弁（以下、「当該弁」という。）の分解点検において浸透探傷検査※を実施したところ、当該弁の弁シート部に指示模様（傷）を発見しました（7月9日）。
- 原因は、ごみ噛みによるものと推定しています。
- 当該弁の取替えを実施し、異常がないことを確認しました（8月22日）。
