女川原子力発電所2号機 第9回定期検査の状況

(平成19年12月分)

女川原子力発電所 2 号機 主要機器点検情報 (平成 19 年 12 月)

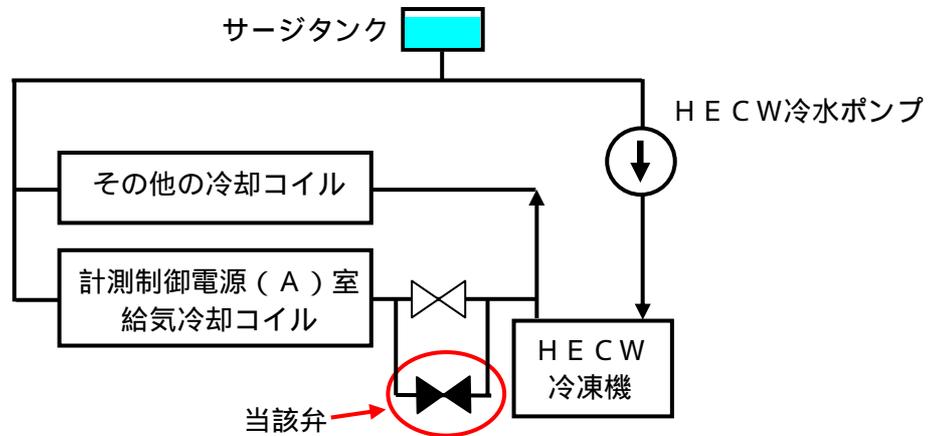
HECW系統概略図

号機	2号機	定期検査	第9回定期検査
件名	換気空調補機非常用冷却水系弁からのにじみについて		
月日	平成19年12月25日(火)	発生	発見 確認
場所	制御建屋	設備	換気空調補機非常用冷却水系 設備区分 それ以外の系統
設備概要	換気空調補機非常用冷却水系は、換気空調系の非常用給気冷却コイルへ冷水を供給するための設備です(当該系統は、放射性物質を含まない系統)。		
所見	<ul style="list-style-type: none"> 換気空調補機非常用冷却水系(以下、「HECW系」という。)の点検終了後の復旧作業において、計装制御電源(A)室給気冷却コイル温度調節弁バイパス弁(以下、「当該弁」という。)の上蓋から水がにじみ出ていることを発見しました(12月25日)。 その後、HECW系の点検を行ったところ、当該弁の上蓋に微小な穴を確認したことから、補修を行い、にじみが止まったことを確認しました(12月26日)。 微小な穴が発生した原因は、上蓋(鋳物)に製作時から内在していた微小な空洞の経年的な腐食によるものと推定しました。 なお、微小な穴が発生した上蓋については、今回の定期検査にて取替えを行うことにしました。
