## 女川原子力発電所1号機 第18回定期検査の状況

(平成20年6月分)

## 女川原子力発電所 1 号機 主要機器点検情報（平成 20 年 6 月）

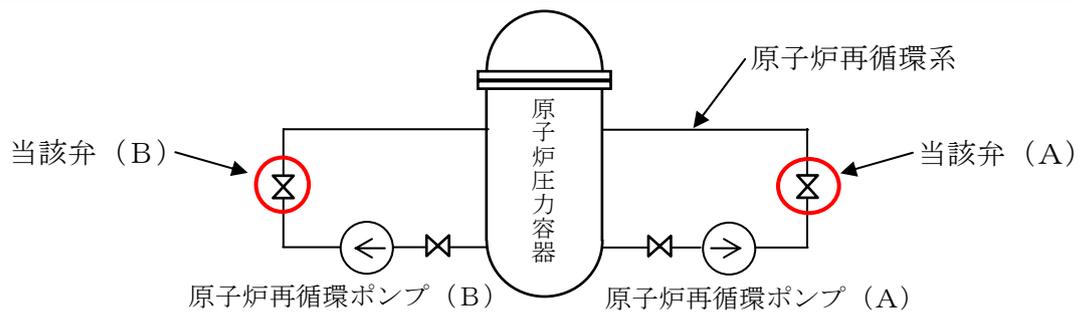
原子炉再循環系 系統概略図

号機	1号機	定期検査	第18回定期検査
件名	原子炉再循環系弁の弁棒の傷について		
月日	平成20年6月2日(月)、9日(月)	発生	発見 確認
場所	原子炉建屋	設備	原子炉再循環系
		設備区分	安全上重要なシステム
設備概要	原子炉再循環系は、原子炉内の冷却水を原子炉再循環ポンプで循環させ、循環水量の調整により原子炉の出力を増減させるシステムです。		
所見	<ul style="list-style-type: none"> <li>原子炉再循環ポンプ吐出弁(A)、(B) (以下、「当該弁(A)」、「当該弁(B)」という。)の分解点検を実施したところ、当該弁(A)、(B)の弁棒に摺動傷を発見しました(当該弁(A):6月2日、当該弁(B):6月9日)。</li> <li>弁棒摺動部の傷は、前回の分解点検以降、摺動部に異物が入り込み、その後、当該弁の開閉操作をしたことにより出来たものと推定しました。</li> <li>この摺動傷については、当該弁(A)、(B)の開閉動作に影響を与えるものではありませんが、念のため、弁棒を新品に取替えました(当該弁(A):6月12日、当該弁(B):6月20日)。</li> </ul>

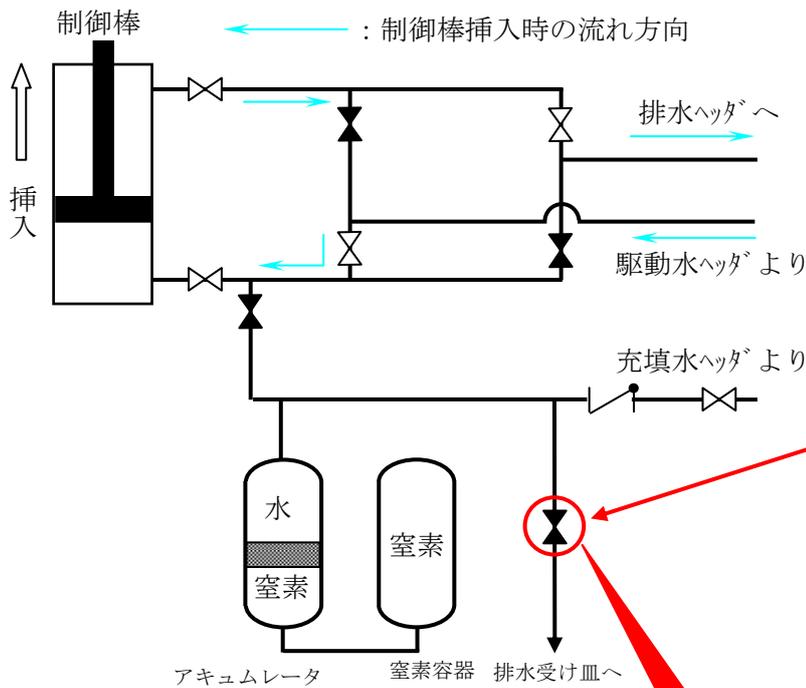
制御棒駆動水圧系 系統概略図

- ・ 89ユニットある制御棒駆動水圧系水圧制御ユニット内のアキュムレータの水側シリンダドレン弁（以下、「当該弁」という。）の分解点検を実施したところ、2ユニットの当該弁の弁棒摺動部に微小な腐食があることを発見しました（6月11日）。
- ・ 本事象は、制御棒の緊急停止機能に影響を与えるものではありませんが、念のため、弁棒を新品に取替えました（6月13日）。

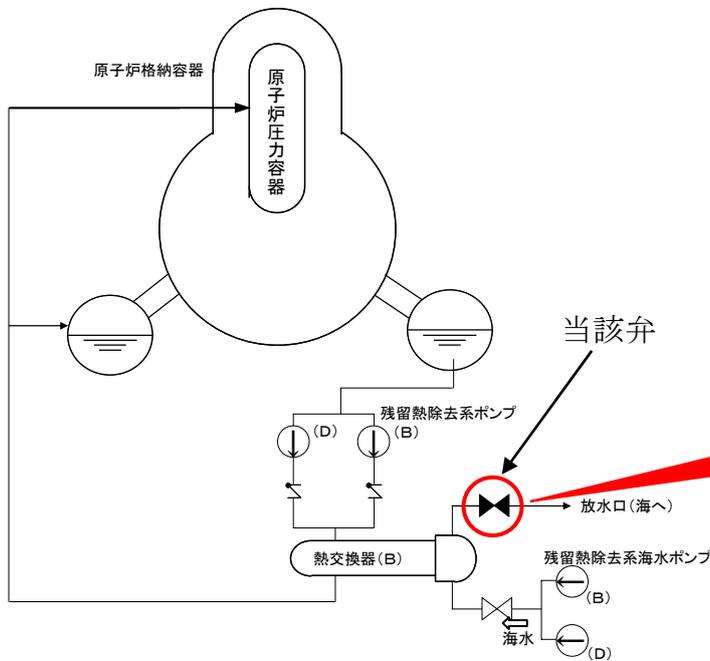
残留熱除去海水系 系統概略図

号機	1号機	定期検査	第18回定期検査
件名	残留熱除去海水系弁の弁棒の腐食について		
月日	平成20年6月17日(火)	発生	発見 確認
場所	海水ポンプ室	設備	残留熱除去海水系
		設備区分	安全上重要なシステム
設備概要	残留熱除去海水系は、原子炉停止後に原子炉より発生する崩壊熱除去等を目的とした残留熱除去系の水を海水により冷却するシステムです。		
所見	<ul style="list-style-type: none"> <li>残留熱除去系熱交換器(B)出口放出弁(以下、「当該弁」という。)を分解点検を実施したところ、弁棒に腐食があることを発見しました(6月17日)。</li> <li>この腐食は、当該弁の開閉動作に影響を与えるものではありませんが、今後、弁棒を新品に取替えます。</li> </ul>

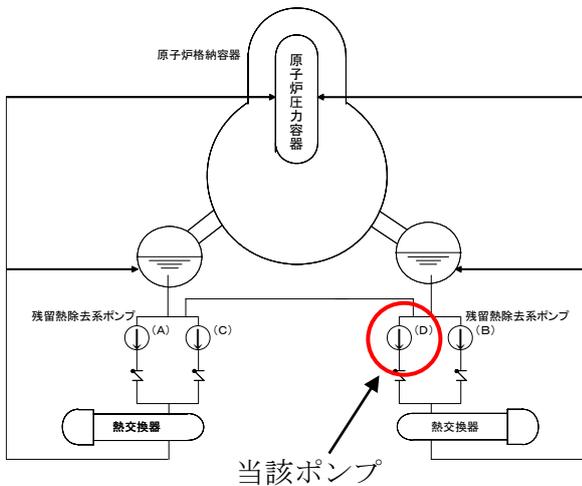
残留熱除去系 系統概略図

号機	1号機	定期検査	第18回定期検査
件名	残留熱除去系ポンプ(D)羽根車端部の指示模様について		
月日	平成20年6月20日(金)	発生	発見 確認
場所	原子炉建屋	設備	残留熱除去系
		設備区分	安全上重要なシステム
設備概要	残留熱除去系は、原子炉停止後に原子炉より発生する崩壊熱を除去・冷却するための機能や、冷却材喪失事故時に非常用炉心冷却系として炉心へ冷却水を注入する機能等を有するシステムです。		
所見	<ul style="list-style-type: none"> <li>残留熱除去系ポンプ(D)(以下、「当該ポンプ」という。)の分解点検において浸透探傷検査*を実施したところ、当該ポンプの羽根車の吐出側端部に指示模様を発見しました(6月20日)。</li> <li>プラント運転中において、定期的に行っている運転確認試験では、所定の性能が発揮されていることを確認しており、当該ポンプの機能に影響はありません。</li> <li>当該ポンプの羽根車の指示模様については、補修等を実施します。</li> </ul> <p>※ 浸透探傷検査とは非破壊検査の一種で、探傷剤を使用してひび等を見つける検査。</p>
