女川原子力発電所1号機 第18回定期検査の状況

(平成20年7月分)

女川原子力発電所 1号機 主要機器点検情報 (平成20年7月)

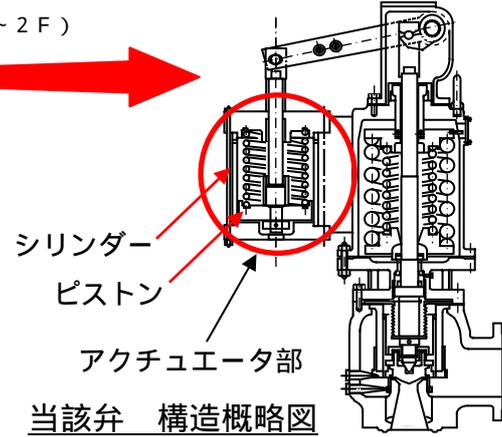
<p>当該弁 構造概略図</p>

号機	1号機	定期検査	第18回定期検査	
件名	主蒸気逃がし安全弁アクチュエータ部の摺動傷について			
月日	平成20年7月8日(火)	発生	発見	確認
場所	原子炉建屋	設備	主蒸気逃がし安全弁	設備区分 安全上重要な系統
設備概要	主蒸気逃がし安全弁は、原子炉圧力が異常に上昇したときに、原子炉圧力容器を保護する目的で自動あるいは中央制御室での手動操作により蒸気を逃がすために設置されている弁です。			
所見	<ul style="list-style-type: none"> ・ 6台ある主蒸気逃がし安全弁の分解点検を実施したところ、3台(2A、2B、2E)(以下、「当該弁(2A)(2B)(2E)」という。)のアクチュエータ部のシリンダー内表面に摺動傷があることを発見しました。また、当該弁(2A)のピストン外表面にも摺動傷があることを発見しました(7月8日)。 ・ 摺動傷は、前回の分解点検以降、シリンダーやピストン等の摺動部に微細な異物が入り込み、その後の試験等で当該弁(2A)(2B)(2E)の開閉操作をしたことにより出来たものと推定しました。 ・ なお、この摺動傷は当該弁(2A)(2B)(2E)の開閉動作に影響を与えるものではなく、摺動傷が発見されたシリンダー、ピストンについて、点検・手入れを行い、動作に異常がないことを確認したことから、継続して使用することにしました。 <p>アクチュエータとは油圧・空気圧・電力などのエネルギーを往復運動、回転運動などの運動に変換する装置。</p>

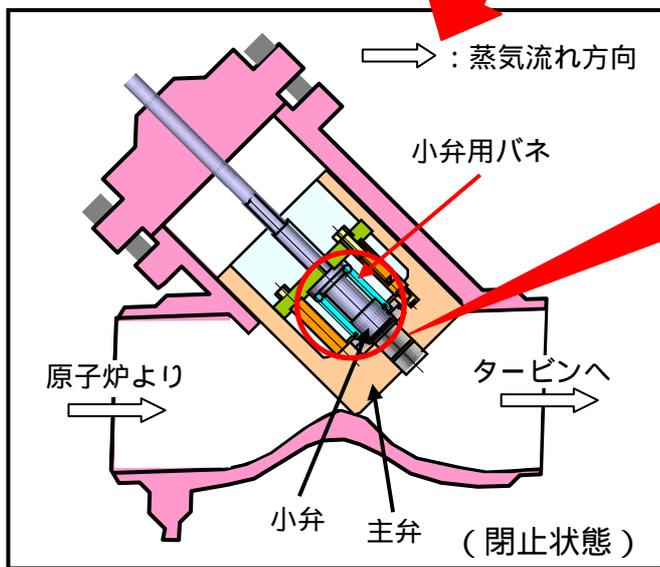
当該弁概略図

号機	1号機	定期検査	第18回定期検査
件名	主蒸気隔離弁 小弁用バネの割れについて		
月日	平成20年7月8日(火)	発生	発見 確認
場所	原子炉建屋	設備	主蒸気隔離弁
		設備区分	安全上重要なシステム
設備概要	主蒸気隔離弁は、原子炉から発生した蒸気をタービンへ導く4本の主蒸気配管に設けられている弁です。原子炉格納容器の内側と外側それぞれに4台ずつ(計8台)設置されており、主蒸気配管から主蒸気が漏えいした場合等に隔離する機能を有しています。		
所見	<ul style="list-style-type: none"> 主蒸気隔離弁(2C)(以下、「当該弁」という。)の分解点検を実施したところ、当該弁の小弁用バネに割れがあることを発見しました(7月8日)。 なお、小弁は、主蒸気隔離弁を開ける際に、原子炉側とタービン側の差圧を緩和し、主弁を開けやすくするための弁であり、当該弁の隔離機能に影響はありませんでした。 今後、当該弁の小弁用バネを新品に取替えます。

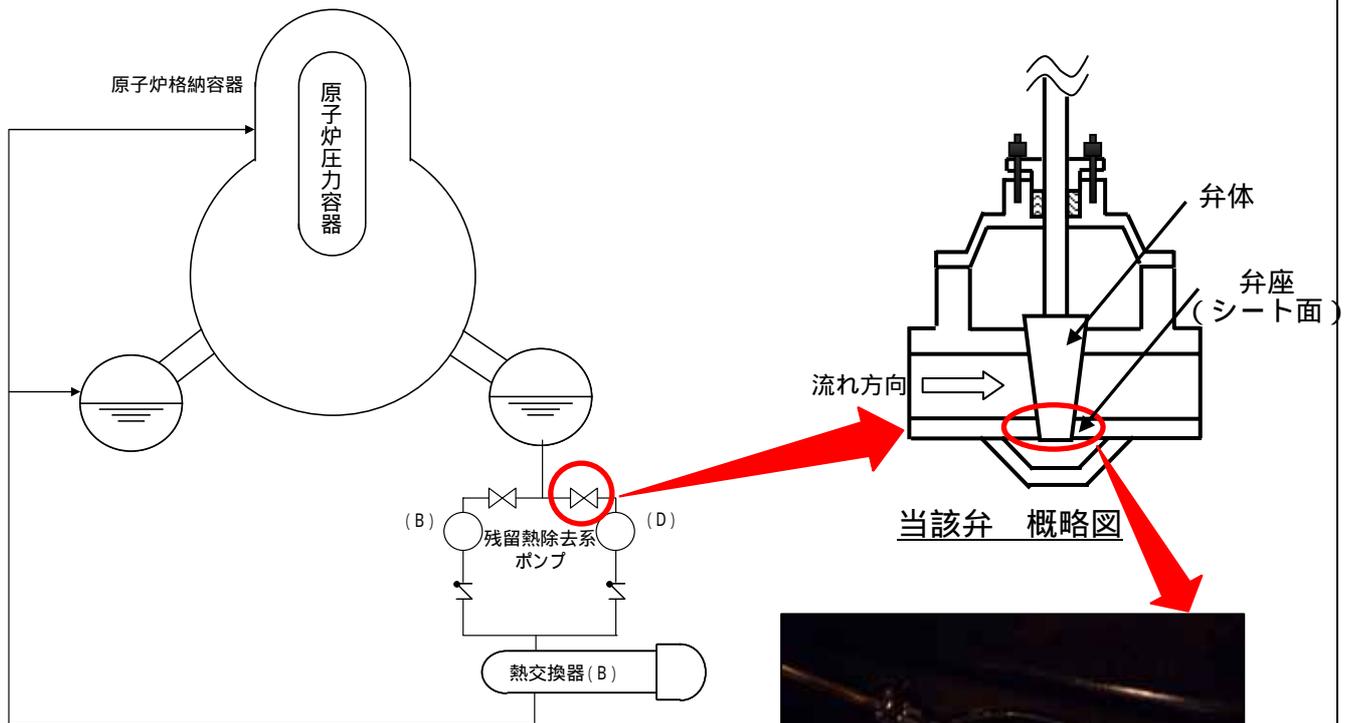
残留熱除去系 系統概略図

号機	1号機	定期検査	第18回定期検査
件名	残留熱除去系弁の弁座シート面のへこみについて		
月日	平成20年7月14日(月)	発生	発見 確認
場所	原子炉建屋	設備	残留熱除去系
		設備区分	安全上重要なシステム
設備概要	残留熱除去系は、原子炉停止後に原子炉から発生する崩壊熱を除去・冷却するための機能や、冷却材喪失事故時に非常用炉心冷却系として原子炉へ冷却水を注入する機能等を有するシステムです。		
所見	<ul style="list-style-type: none"> 残留熱除去系ポンプ(D)吸込ライン隔離弁(以下、「当該弁」という。)の分解点検を実施したところ、弁座シート面にへこみがあることを発見しました(7月14日)。 へこみの原因は、異物の噛み込みによるものと推定しました。 このへこみは、当該弁の開閉動作に影響を与えるものではなく、弁座シート面の点検・手入れを行い、弁体と弁座のシート面から水漏れがないことを確認したことから、当該弁を継続して使用することにしました。

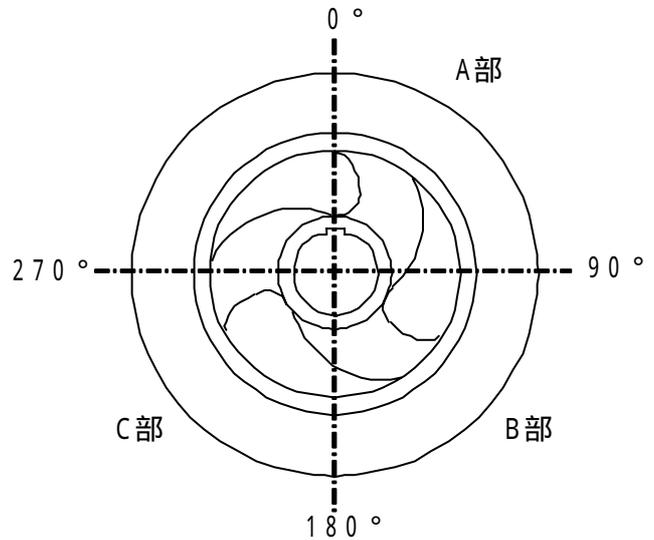
羽根車 指示模様位置図

号機	1号機	定期検査	第18回定期検査
件名	残留熱除去系ポンプ(A)羽根車端部の指示模様について		
月日	平成20年7月15日(火)	発生	発見 確認
場所	原子炉建屋	設備	残留熱除去系
		設備区分	安全上重要なシステム
設備概要	残留熱除去系は、原子炉停止後に原子炉から発生する崩壊熱を除去・冷却するための機能や、冷却材喪失事故時に非常用炉心冷却系として原子炉へ冷却水を注入する機能等を有するシステムです。		
所見	<ul style="list-style-type: none"> 残留熱除去系ポンプ(A)(以下、「当該ポンプ」という。)の分解点検において浸透探傷検査を実施したところ、羽根車の吐出側端部に3箇所の指示模様を発見しました(7月15日)。 プラント運転中において、定期的に行っている運転確認試験では、所定の性能が発揮されていることを確認しており、当該ポンプの機能に影響はありません。 当該ポンプの羽根車の指示模様については、補修を実施します。 <p>浸透探傷検査とは、非破壊検査の一種で探傷剤を使用してひび等を見つける検査。</p>

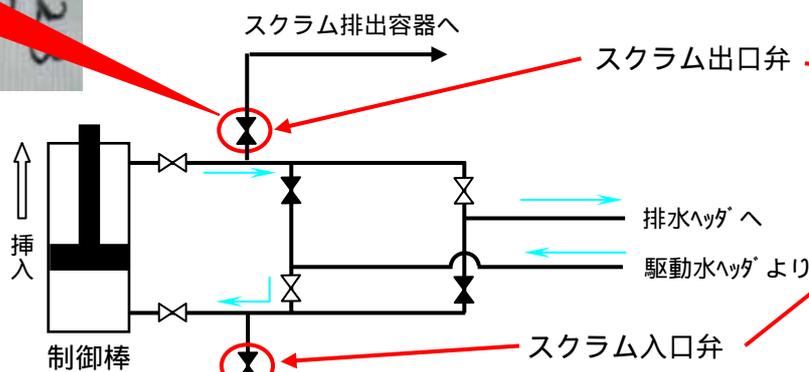
水圧制御ユニット 概略図

号機	1号機	定期検査	第18回定期検査		
件名	制御棒駆動水圧系水圧制御ユニット内の弁から下流側へのしみ出しについて				
月日	平成20年2月29日(金)	発生	発見	確認	
場所	原子炉建屋	設備	制御棒駆動水圧系	設備区分	安全上重要な系統
設備概要	制御棒駆動水圧系は、制御棒の挿入、引抜操作に必要な駆動水を供給する系統です。				
所見	<ul style="list-style-type: none"> ・ 89ユニットある制御棒駆動水圧系水圧制御ユニット内のスクラム出口弁（以下、「当該弁」という。）の漏えい試験を実施したところ、2ユニットの当該弁に判定基準を超える下流側へのしみ出しが発生しました（2月29日）。 ・ しみ出しが確認されたことから、当該弁を分解点検したところ、弁体の一部に異物の噛み込みによると思われる傷を発見しました。 ・ 本事象は、制御棒の緊急停止機能に影響を与えるものではありませんが、当該弁の弁体（弁体、弁棒一体型）を新品に取替えました（7月22日）。

○: 弁体腐食発生箇所

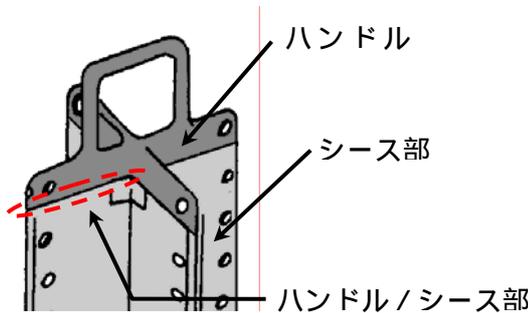
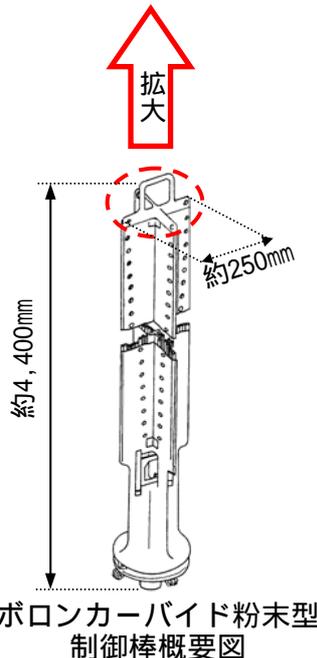
【1本目】

号機	1号機	定期検査	第18回定期検査	
件名	ボロンカーバイド粉末型制御棒上部のひびについて			
月日	平成20年3月18日(火)	発生	発見	確認
場所	原子炉建屋	設備	制御棒	設備区分 安全上重要な系統
設備概要	ボロンカーバイド粉末型制御棒は、原子炉出力を制御するための設備です。			
所見	<ul style="list-style-type: none"> 第17回定期検査時に上部(ハンドル/シース部)にひびが発見されたボロンカーバイド粉末型制御棒(以下、「制御棒」という。)17本について外観点検を実施したところ、2本の制御棒について、ひびがつながり三角形の形状になっていることを発見しました(3月18日)。 ひびがつながり三角形の形状になっている箇所があっても、制御棒の機能に直接影響をあたえるものではありませんが、今後のひびの進展を考慮し、念のため、制御棒を新品に取替えました(7月29日)。 また、他にひびが認められている15本の制御棒については、健全性が損なわれることなく、ひびのある状態で継続使用しても原子炉の安全性に影響を与えるものでないことを確認していることから、今後も引き続きひびの状態を監視しながら継続使用していきます。
