女川原子力発電所3号機 第5回定期検査の状況

(平成21年1月分)

## 女川原子力発電所 3 号機 主要機器点検情報（平成 21 年 1 月）

# 女川原子力発電所 定期検査・主要機器点検情報

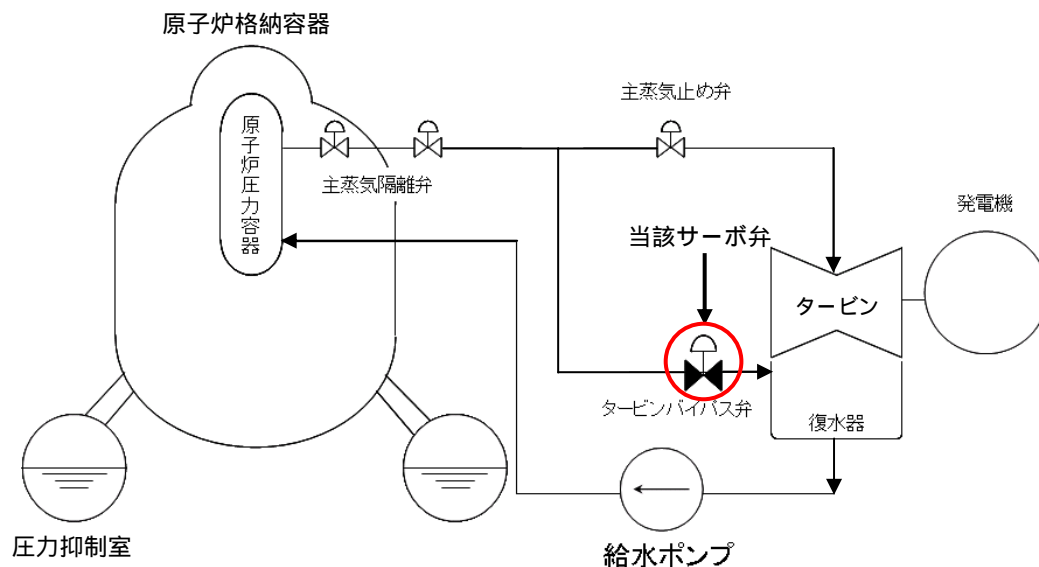
系統概略図

| 所 | 見 | <ul style="list-style-type: none"><li>タービンバイパス弁に取付けられているタービンバイパス弁用サーボ弁（以下、「当該サーボ弁」という。）の点検をしたところ、当該サーボ弁を動かすためのモータの取付け面から油がにじんでいるのを確認しました（1月15日）。</li><li>現在、原因を調査中です。</li><li>油のにじみについては、弁の開閉機能に影響を与えるものではありません。</li><li>今後、当該サーボ弁の取替を実施します。</li></ul> <p>タービンバイパス弁用サーボ弁とは、タービンバイパス弁の動作制御を行なう弁で、弁本体に取付けられています。</p> | | | | |

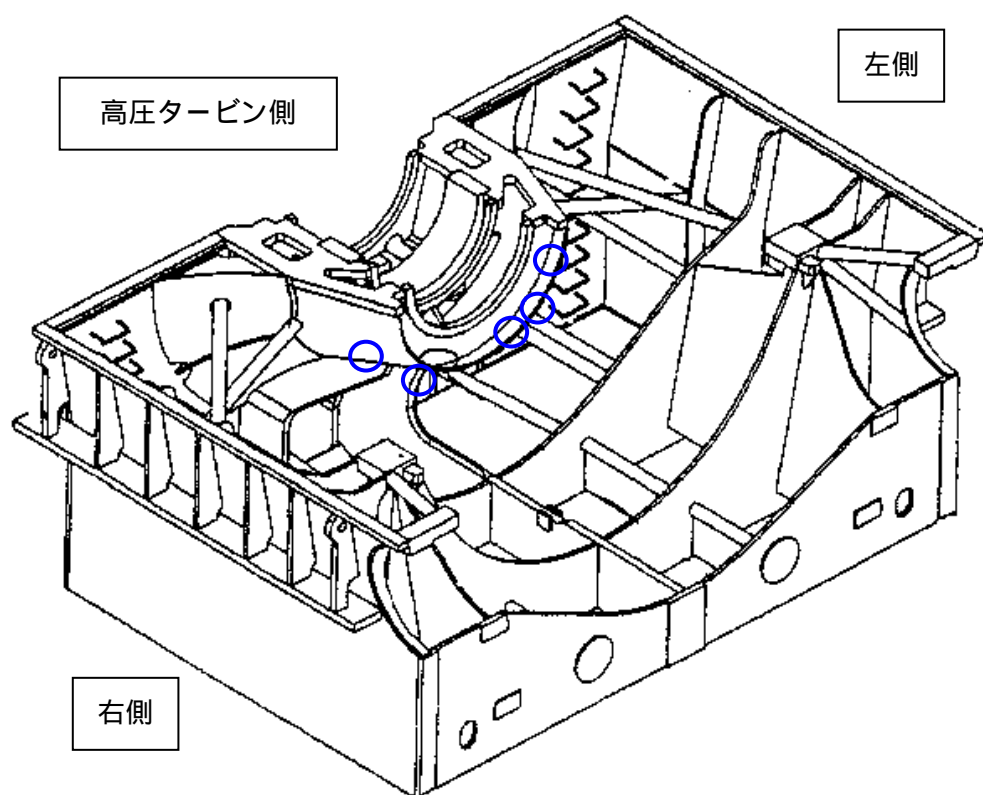
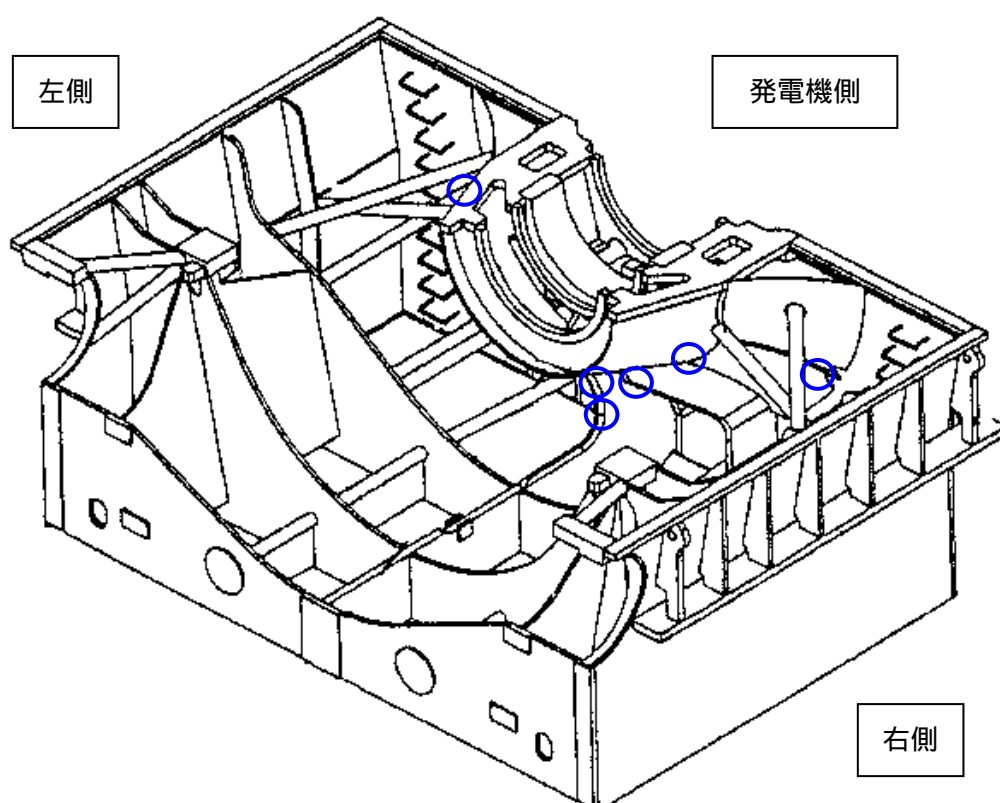
○：ひび等を確認した部

低圧タービン（Ｂ）外部車室下半部内側

| 設備名 | 設備区分 | 実施内容 | 検査区分 | 概要 |
|---|---|---|---|---|
| 蒸気タービン | | 開放点検 | 定 | <ul style="list-style-type: none"> <li>蒸気タービン開放点検において、低圧タービン（B）の溶接部等について浸透探傷検査を実施したところ、下表のとおりひび等を確認しました。</li> <li>ひび等が確認された溶接部等については、必要に応じてひび等の除去、溶接補修する等、適切な補修を実施します。</li> </ul> （詳細については、個別情報 No. 3 参照） |

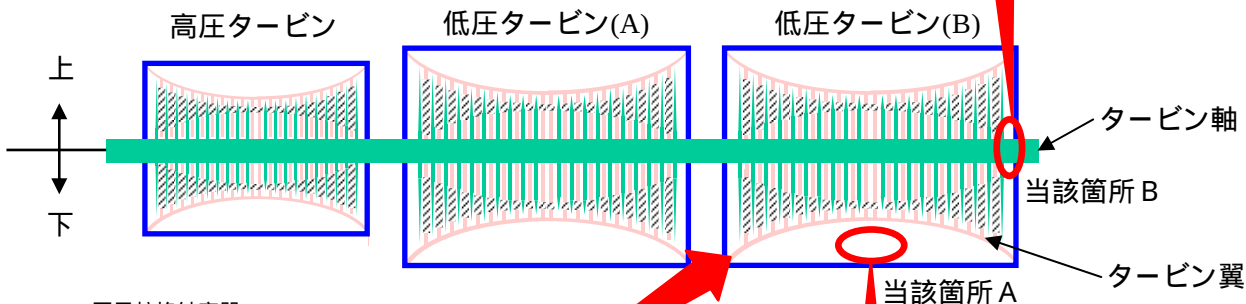
| 所 見 | <ul style="list-style-type: none"><li>・ 低圧タービン（B）の開放点検を実施したところ、入口蒸気室内（以下、「当該箇所 A」という。）および軸受付近のパッキン部（以下、「当該箇所 B」という。）より異物を発見しました。発見した異物は回収しました（当該箇所 A：1 2 月 9 日、当該箇所 B：1 2 月 1 0 日）。</li><li>・ 当該箇所 B で発見した異物は、建設時に混入した小さな金属片（長さ約 6 mm）と推定しました。なお、この異物によるタービン軸などへの傷は認められませんでした。（平成 2 1 年 1 月 1 5 日お知らせ済み）</li><li>・ 当該箇所 A で発見した異物（長さ約 1 0 0 mm、直径約 2 0 mm）は、前回の開放点検の作業時に使用した工具であると推定しました。なお、この異物によるタービン翼などへの傷は認められませんでした（1 月 1 5 ～ 1 6 日）。</li><li>・ 今後も引き続き、異物混入防止対策を徹底してまいります。</li></ul> | | | | |
