## 女川原子力発電所 3 号機 第 5 回定期検査の状況

(平成 2 1 年 2 月分)

## 女川原子力発電所 3 号機 主要機器点検情報（平成 21 年 2 月）

# 女川原子力発電所 定期検査・主要機器点検情報

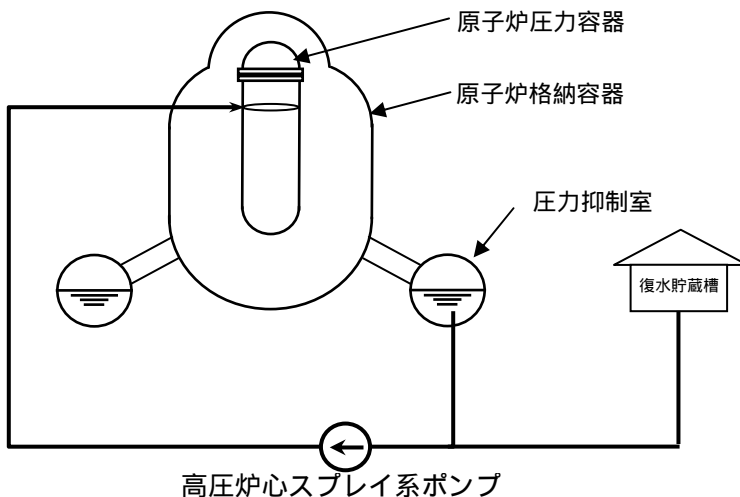
高圧炉心スプレイ系 系統概略図

| 号 | 機 | 3号機 | 定期検査 | 第5回定期検査 |
|---|---|---|---|---|
| 所見 | <ul style="list-style-type: none"> <li>高圧炉心スプレイ系ポンプ(以下、「当該ポンプ」という。)羽根車について、浸透探傷検査<sup>1</sup>を実施したところ、羽根車に判定基準を超える指示模様ならびにケーシング<sup>2</sup>の一部に減耗があることを確認しました(2月13、24、26日)。</li> <li>原因を調査した結果、羽根車の指示模様については、内部の流体により浸食され、羽根車の表層に内在していた微小な空洞が経年的に表面に露出したものと推定しております。また、ケーシングの減耗については、内部の流体による経年的な摩耗によるものと推定しております。</li> <li>羽根車の指示模様およびケーシングの減耗については、当該ポンプの機能・性能に影響しないものの、今定期検査中に手入れを行うことにしました。</li> </ul> <p>1 浸透探傷検査とは非破壊検査の一種で、探傷剤を使用してひび等を見つける検査。<br/>2 羽根車を取り囲んでいる容器(ケース)。</p> | | | |

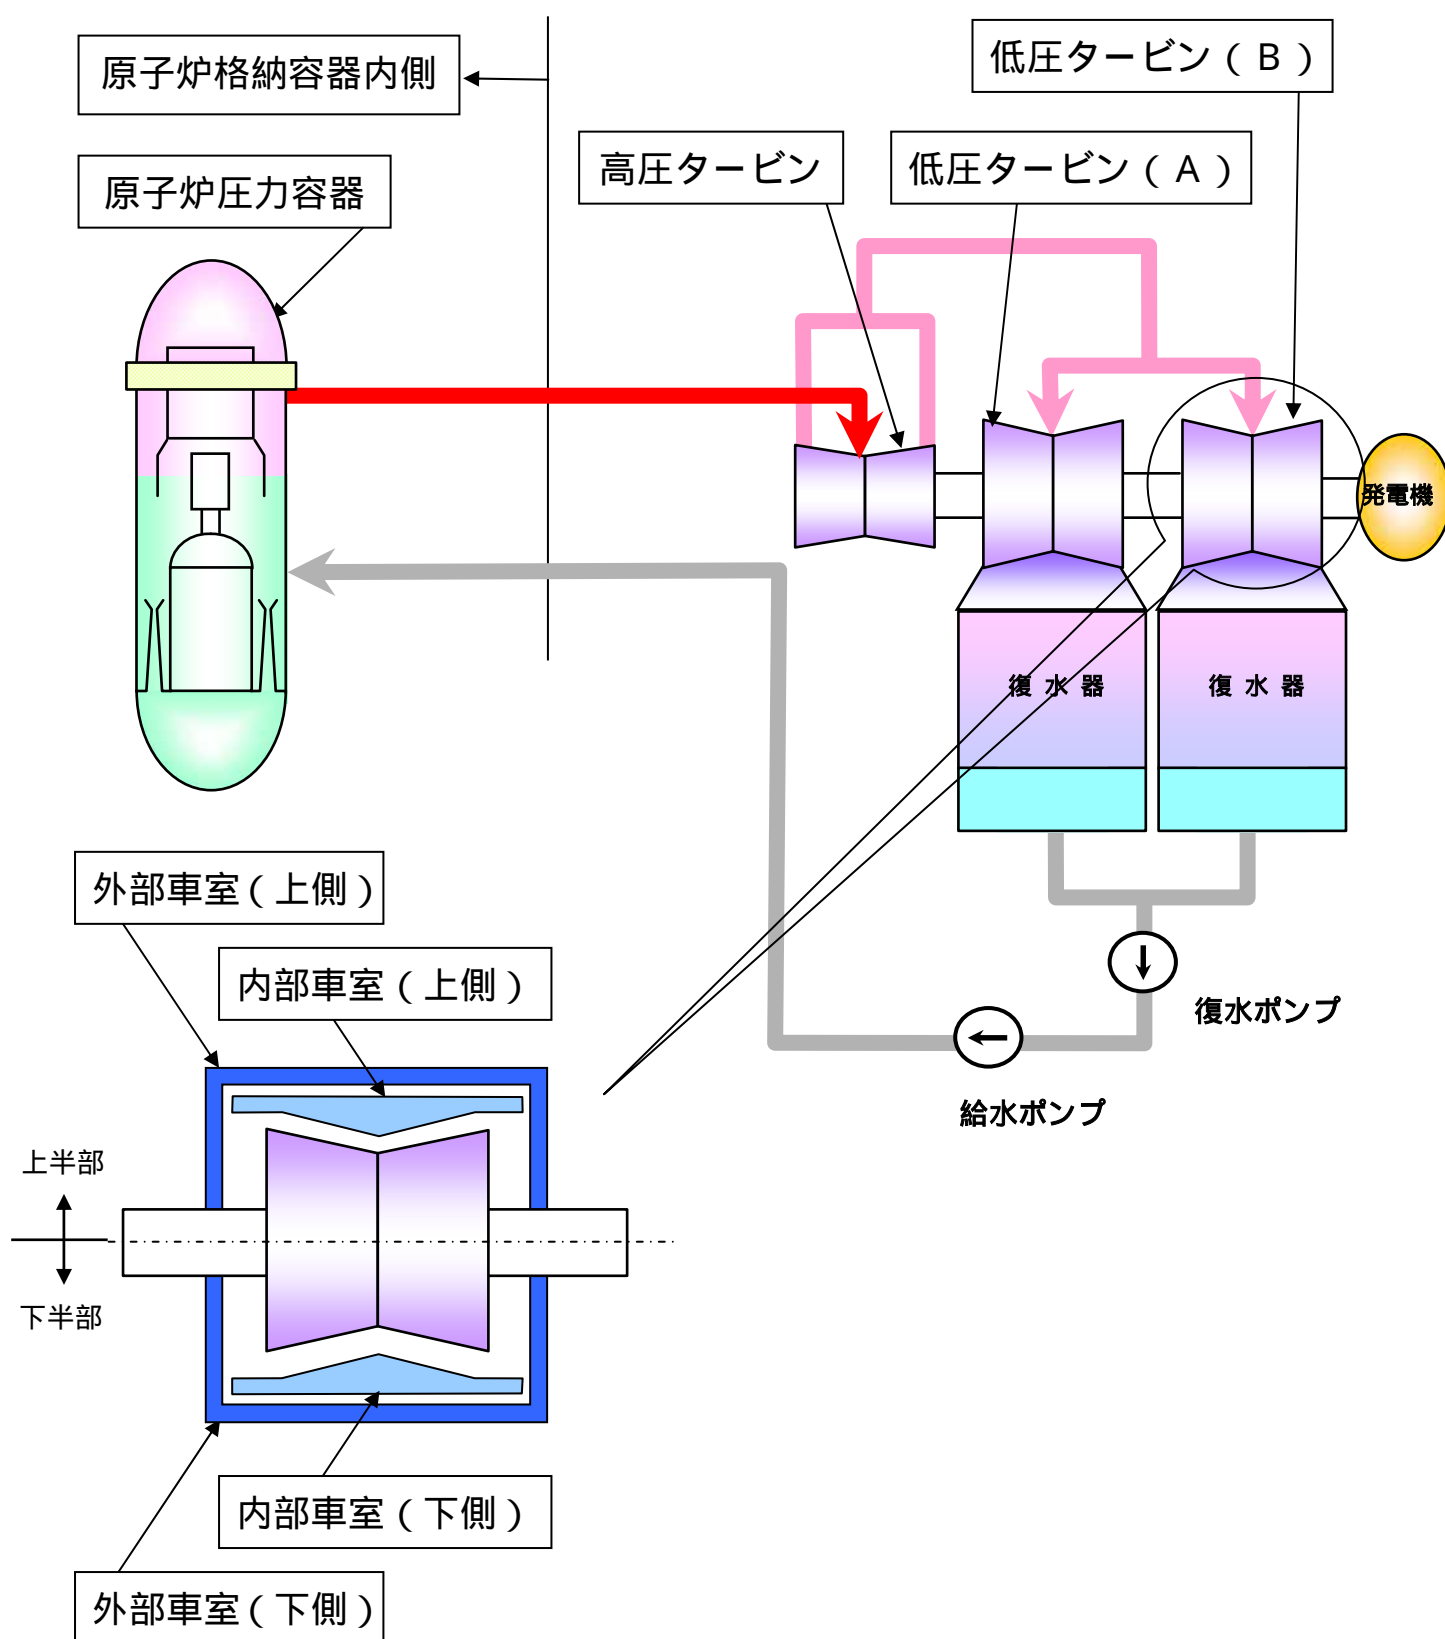
## 低圧タービン概略図

| 所見 | ・ 1月16日から27日に実施した蒸気タービン開放点検において、浸透探傷検査を実施したところ確認された低圧タービン（B）の溶接部等のひび等について、必要に応じてひび等の除去、溶接補修を実施しました（2月27日）。 | | | | |

低圧タービン（B）内部車室上半部外側

○：ひび等を確認した部

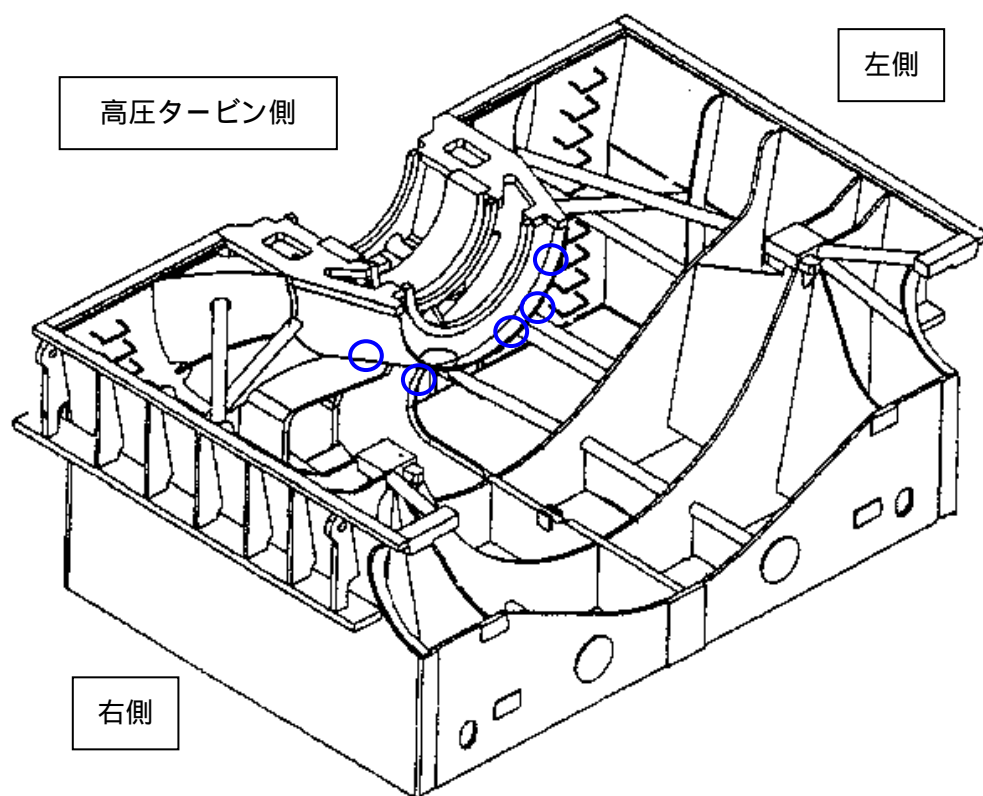
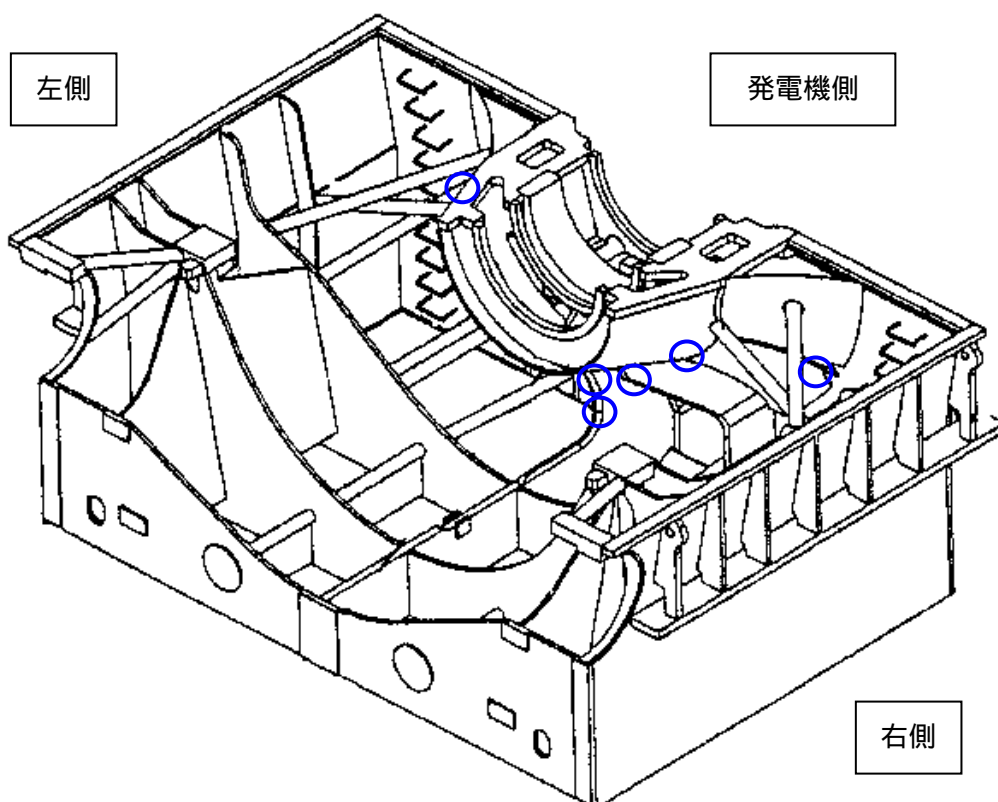
低圧タービン（B）外部車室下半部内側

○：ひび等を確認した部
