女川原子力発電所

第 1 号機

第 1 8 回 定期検査報告書

東北電力株式会社

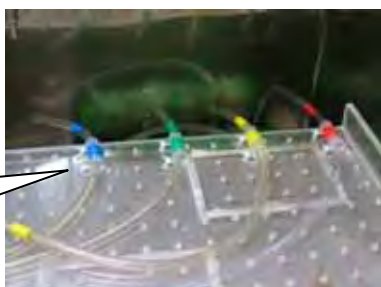
ホース固定治具

| 所 | 見 | <ul style="list-style-type: none"><li>平成20年2月15日に発生した原子炉建屋サンプリングラック室の床面に約1×3mの範囲で原子炉水が漏えいについて、再発防止対策を実施しました。</li><li>再発防止対策として、サンプリングホースを背面側の向きに固定できるように固定治具を設置するとともに、仮設ホース等を取り外して、ガラス扉が完全に閉まるようにしました。また、本事象を踏まえたサンプリング時の注意事項をガラス扉前面に掲示しました（平成20年2月19日）。</li><li>さらに、サンプリングラックの上部に穴を開けて、ガラス扉を閉めた状態でも仮設ホースを設置できるように改造をしました（平成21年2月9日）。</li><li>なお、サンプリングラック（以下、「ラック」という。）では、原子炉水を採取し、分析するために常時、サンプリングホースより原子炉水が流れていますが、本事象は、サンプリングホースがラック前面のガラス扉側を向いて置かれていたこと、また仮設ホース等の設置によりガラス扉が完全に閉まっていなかったことから、サンプリングホースから流れ出る水がガラス扉に当たり、ガラス扉のすき間からラック外に漏えいしたものでした。</li><li>漏えいした原子炉水の放射エネルギーは<math>2.6 \times 10^5 \text{ Bq}</math>（法令に基づく報告対象は<math>3.7 \times 10^6 \text{ Bq}</math>）であり、本事象による外部への放射性物質の放出はありませんでした。</li></ul> | | | | |

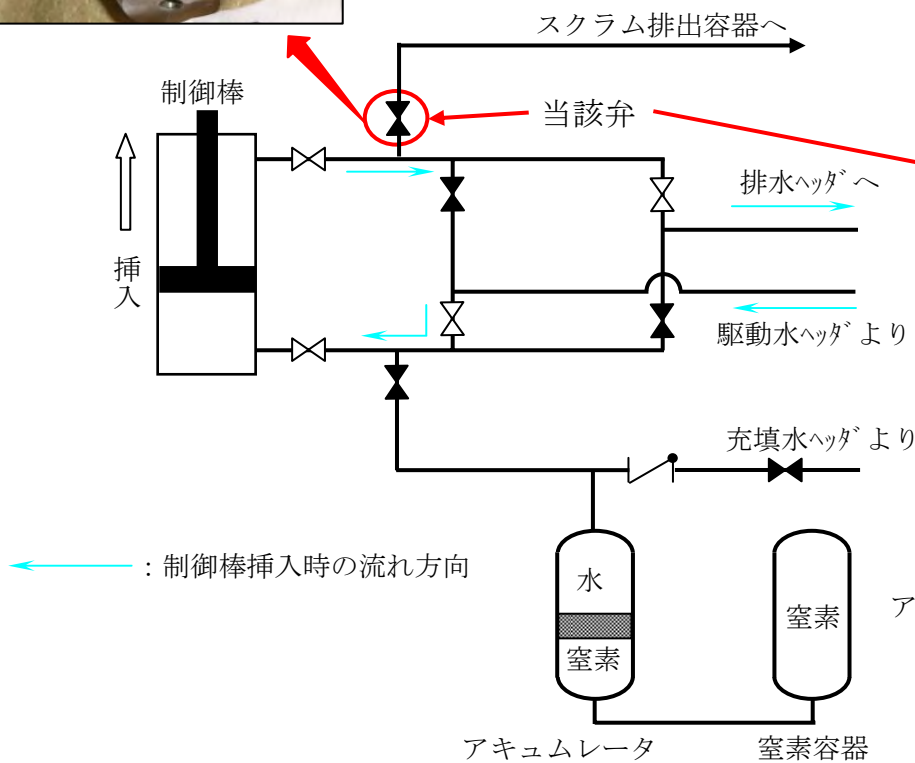
| 所 | 見 | <div><div></div><div><ul style="list-style-type: none"><li>・ 89ユニットある制御棒駆動水圧系水圧制御ユニット内のスクラム出口弁（以下、「当該弁」という。）の漏えい試験を実施したところ、2ユニットの当該弁に判定基準を超える下流側へのしみ出しが発生しました（2月29日）。</li><li>・ しみ出しが確認されたことから、当該弁を分解点検したところ、弁体の一部に異物の噛み込みによると思われる傷を発見しました。</li><li>・ 本事象は、制御棒の緊急停止機能に影響を与えるものではありませんが、当該弁の弁体（弁体、弁棒一体型）を新品に取替えました（7月22日）。</li></ul></div></div> | | | | | |

弁棒  
弁体  
：傷発生箇所

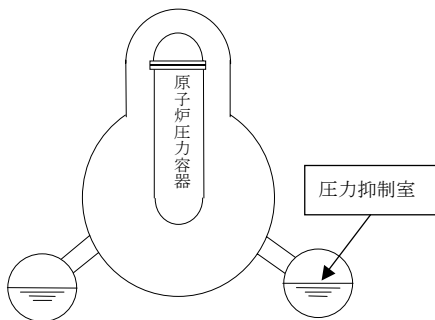
発見された異物

| 所 見 | | <ul style="list-style-type: none"><li>・ 圧力抑制室内の塗装状況の点検を実施したところ、カッターナイフなどの異物を発見しました。発見した異物は全て回収しました（3 月 1 0 日）。</li><li>・ なお、発見した異物は、最大でも約 2 0 c m × 1 2 c m（グリーンマット）であり、圧力抑制室内に設置されている非常用炉心冷却系ストレーナを閉塞させるものではありませんでした。</li><li>・ また、現在も圧力抑制室内の点検を実施中であることから、新たに異物を発見した場合も全て回収を行います。</li><li>・ 今後も引き続き、異物混入防止対策を徹底してまいります。</li></ul> | | | | |

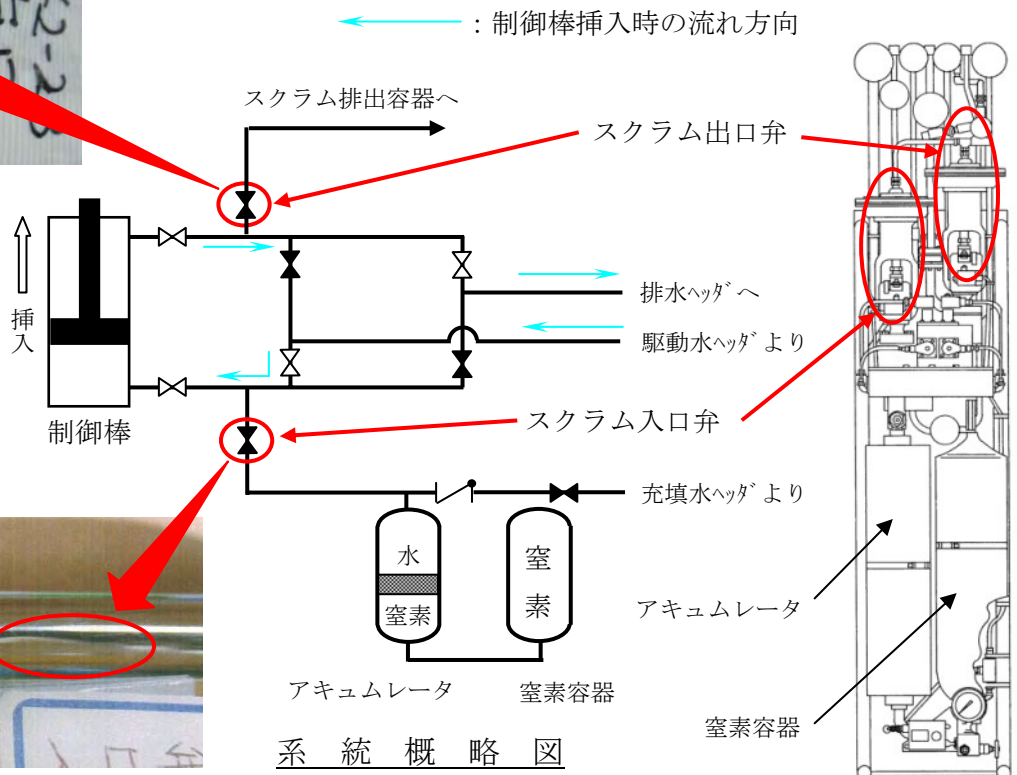
| | スクラム出口弁 | | 弁体シート面の軽度な腐食 | | |

○：弁棒傷発生箇所

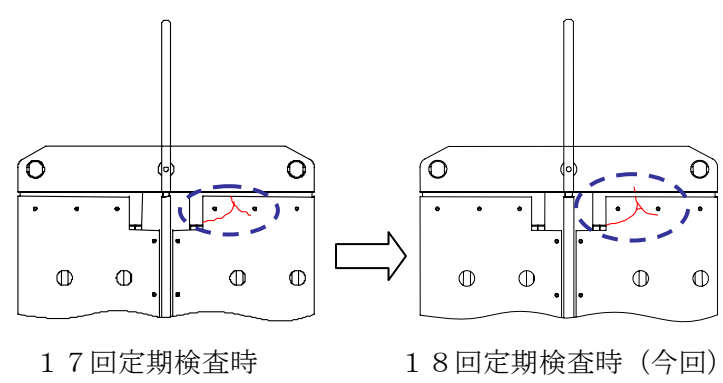
【1 本目】

| 所 見 | <ul style="list-style-type: none"><li>第 1 7 回定期検査時に上部（ハンドル／シース部）にひびが発見されたボロンカーバイド粉末型制御棒（以下、「制御棒」という。） 1 7 本について外観点検を実施したところ、2 本の制御棒について、ひびがつながり三角形の形状になっていることを発見しました（3 月 1 8 日）。</li><li>ひびがつながり三角形の形状になっている箇所があっても、制御棒の機能に直接影響をあたえるものではありませんが、今後のひびの進展を考慮し、念のため、制御棒を新品に取替えました（7 月 2 9 日）。</li><li>また、他にひびが認められている 1 5 本の制御棒については、健全性が損なわれることなく、ひびのある状態で継続使用しても原子炉の安全性に影響を与えるものでないことを確認していることから、今後も引き続きひびの状態を監視しながら継続使用していきます。</li></ul> | | | | |

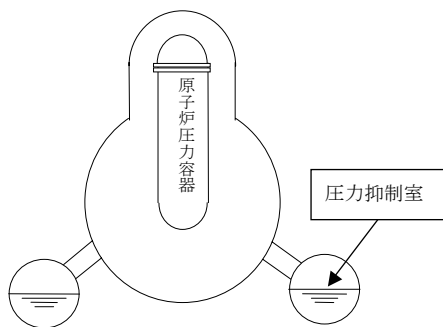
発見された異物

| 所 | 見 | <ul style="list-style-type: none"><li>・ 圧力抑制室内の塗装状況の点検を実施したところ、カッターナイフなどの異物を発見しました。発見した異物は全て回収しました（4 月 1 0 日お知らせ済み）。</li><li>・ その後、圧力抑制室内の水抜き作業を実施し、圧力抑制室内を点検したところ、新たに銘板などの異物を発見しました。発見した異物は全て回収しました（4 月 8 日）。</li><li>・ なお、発見した異物は圧力抑制室内に設置されている非常用炉心冷却系ストレーナを閉塞させるものではありませんでした。</li><li>・ 今後、圧力抑制室内の水張り前に異物のないことを再確認するとともに、引き続き、異物混入防止対策を徹底してまいります。</li></ul> | | | | |

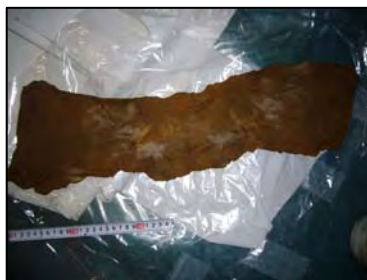
| 所 見 | | <ul style="list-style-type: none"><li>・ サプレッションプール隔離弁（以下、「当該弁」という。）の分解点検を実施したところ、当該弁内部から布（1 枚）、番線（3 本）の異物を発見しました。また、発見した異物は全て回収しました（6 月 2 日）。</li><li>・ この異物は、サプレッションプール内に設置された非常用炉心冷却系ストレーナを閉塞させるものではなく、また、当該弁はサプレッションプールの水抜きをする際（定期検査時）に使用するものであるため、プラントの運転に影響を与えるものではありません。</li><li>・ 今後、サプレッションプールの水張り前に異物のないことを再確認するとともに、引き続き、異物混入防止対策を徹底してまいります。</li></ul> | | | | |

布（1枚）

（約50cm×約20cm）

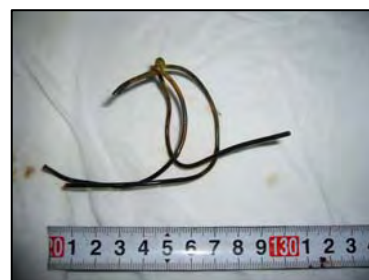
番線（3本）

（約10cm）

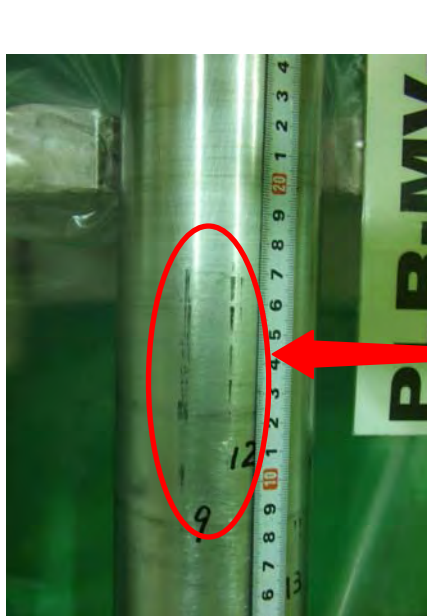
| 所 見 | | <ul style="list-style-type: none"><li>原子炉再循環ポンプ吐出弁（A）、（B）（以下、「当該弁（A）」、「当該弁（B）」という。）の分解点検を実施したところ、当該弁（A）、（B）の弁棒に摺動傷を発見しました（当該弁（A）：6 月 2 日、当該弁（B）：6 月 9 日）。</li><li>弁棒摺動部の傷は、前回の分解点検以降、摺動部に異物が入り込み、その後、当該弁の開閉操作をしたことにより出来たものと推定しました。</li><li>この摺動傷については、当該弁（A）、（B）の開閉動作に影響を与えるものではありませんが、念のため、弁棒を新品に取替えました（当該弁（A）：6 月 1 2 日、当該弁（B）：6 月 2 0 日）。</li></ul> | | | | |

当該弁(B) 弁棒の傷状況

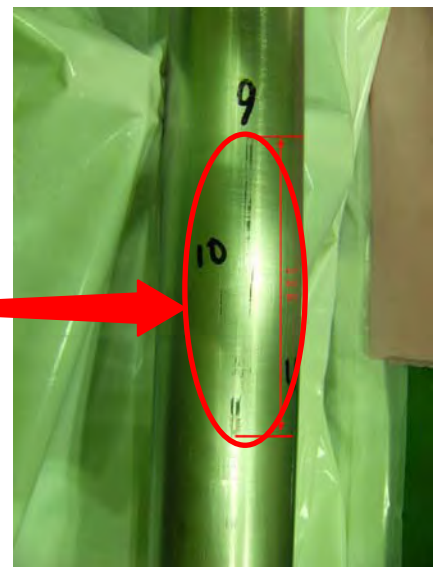
当該弁(A) 弁棒の傷状況

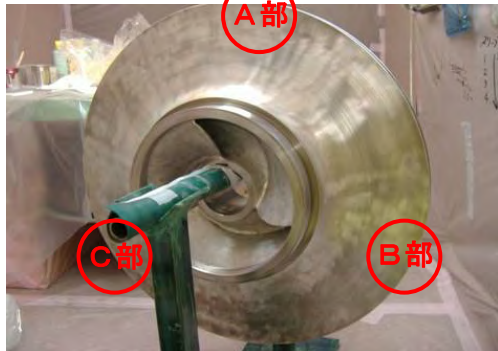
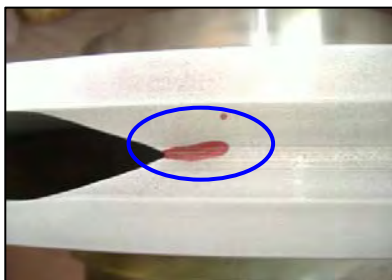
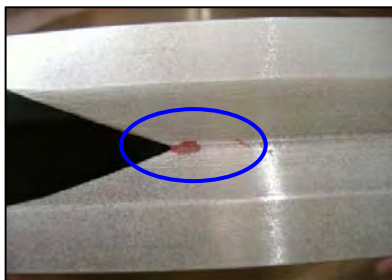
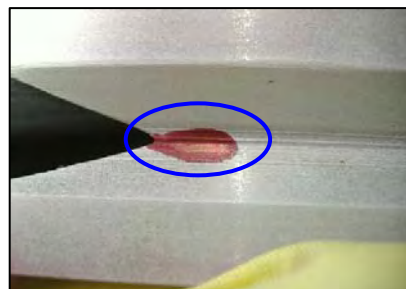
| 所 見 | <div><div><div>・ 残留熱除去系ポンプ（D）（以下、「当該ポンプ」という。）の分解点検において浸透探傷検査※を実施したところ、羽根車の吐出側端部に3箇所の指示模様を発見しました（6月20日）。</div><div>・ プラント運転中において、定期的に行っている運転確認試験では、所定の性能が発揮されていることを確認しており、当該ポンプの機能に影響はありません。</div><div>・ 当該ポンプの羽根車の指示模様については、補修後に再び浸透探傷検査※を実施し異常の無いことを確認しました（8月11日）。</div></div><div>※ 浸透探傷検査とは、非破壊検査の一種で探傷剤を使用してひび等を見つける検査。</div></div> | | | | |
| <div><div><div><p>残留熱除去系 系統概略図</p></div><div><div><p>羽根車 全体写真</p></div><div><div><p>A部 指示模様<br/>(約12mm)</p></div><div><p>B部 指示模様<br/>(約5mm)</p></div><div><p>C部 指示模様<br/>(約12mm)</p></div></div></div></div></div> | | | | | |

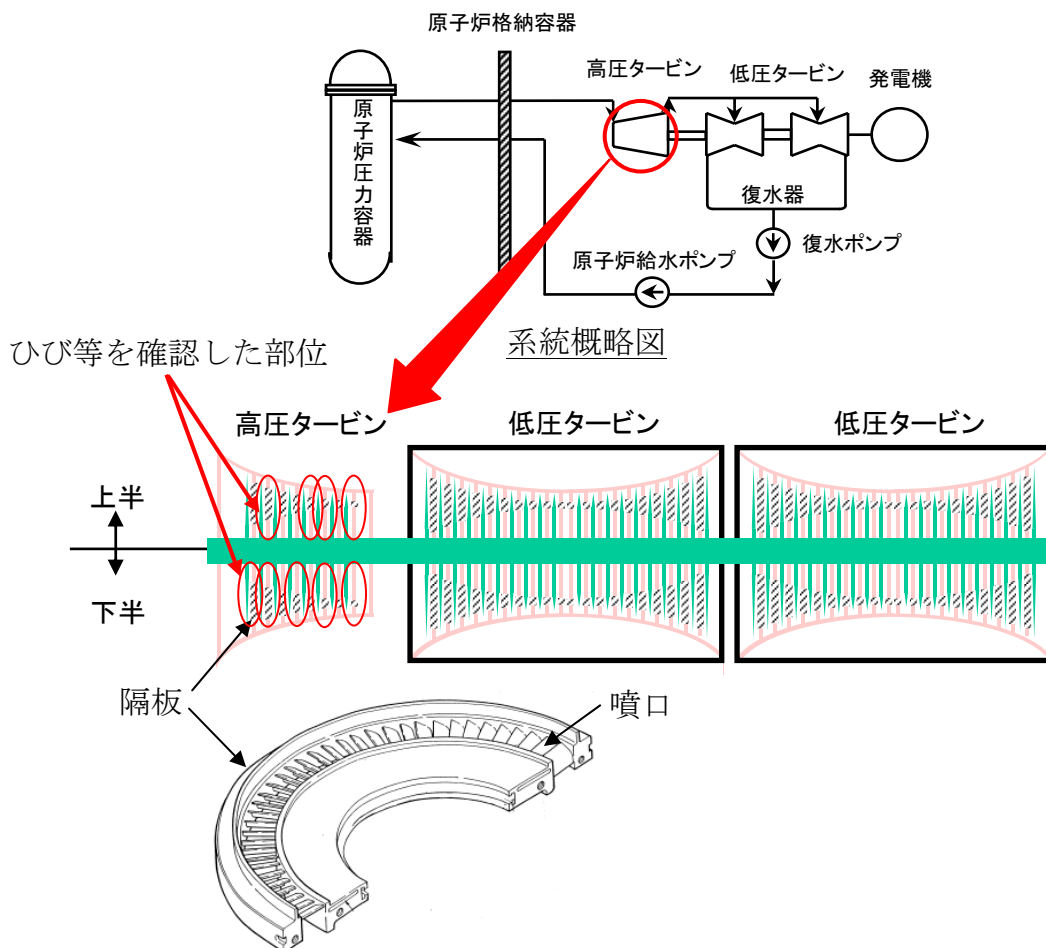
| 所見 | ・ 高圧タービンの開放検査において、浸透探傷検査※を実施したところ、隔板、噴口に判定基準内ではあるものの、下表のとおりひび等を発見しました(7月7日)。 | | | | | |

| ・ ひび等が発見された箇所については、ひび等の除去および溶接補修を実施しました(7月23日)。 | | | | | | |

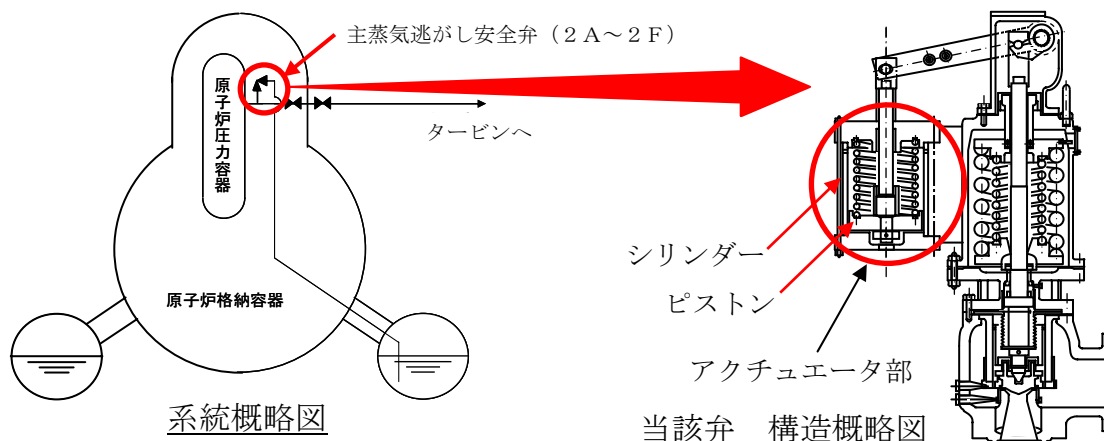
| 所 見 | <div>・ 6 台ある主蒸気逃がし安全弁の分解点検を実施したところ、3 台（2 A、2 B、2 E）（以下、「当該弁（2 A）、（2 B）、（2 E）」という。）のアクチュエータ*部のシリンダー内表面に摺動傷があることを発見しました。また、当該弁（2 A）のピストン外表面にも摺動傷があることを発見しました（7 月 8 日）。</div> <div>・ 摺動傷は、前回の分解点検以降、シリンダーやピストン等の摺動部に微細な異物が入り込み、その後の試験等で当該弁（2 A）、（2 B）、（2 E）の開閉操作をしたことにより出来たものと推定しました。</div> <div>・ なお、この摺動傷は当該弁（2 A）、（2 B）、（2 E）の開閉動作に影響を与えるものではなく、摺動傷が発見されたシリンダー、ピストンについて、点検・手入れを行い、動作に異常がないことを確認したことから、継続して使用することにしました。</div> <div>※ アクチュエータとは油圧・空気圧・電力などのエネルギーを往復運動、回転運動などの運動に変換する装置。</div> | | | | |

当該弁(2A)  
ピストン摺動傷  
(最大約5.9mm)

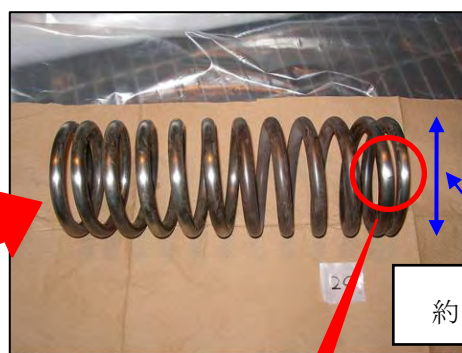
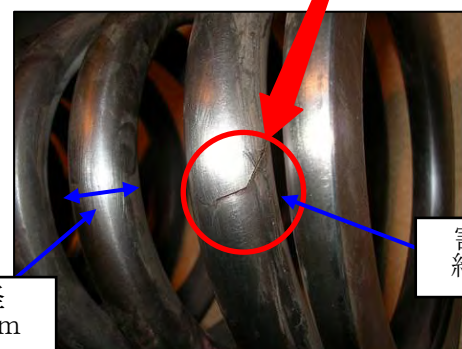
小弁用バネ割れ状況写真

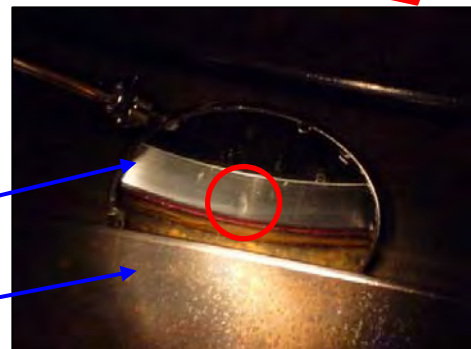
| 所 見 | | <ul style="list-style-type: none"><li>・ 残留熱除去系ポンプ（D）吸込ライン隔離弁（以下、「当該弁」という。）の分解点検を実施したところ、弁座シート面にへこみがあることを発見しました（7月14日）。</li><li>・ へこみの原因は、異物の噛み込みによるものと推定しました。</li><li>・ このへこみは、当該弁の開閉動作に影響を与えるものではなく、弁座シート面の点検・手入れを行い、弁体と弁座のシート面から水漏れがないことを確認したことから、当該弁を継続して使用することにしました。</li></ul> | | | | |

弁座シート面へこみ状況写真

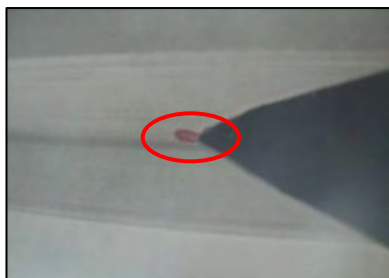
| 所 見 | | <div>・ 残留熱除去系ポンプ（A）（以下、「当該ポンプ」という。）の分解点検において浸透探傷検査※を実施したところ、羽根車の吐出側端部に 3 箇所の指示模様を発見しました（7 月 1 5 日）。</div> <div>・ プラント運転中において、定期的に行っている運転確認試験では、所定の性能が発揮されていることを確認しており、当該ポンプの機能に影響はありません。</div> <div>・ 当該ポンプの羽根車の指示模様については、補修後に再び浸透探傷検査※を実施し異常の無いことを確認しました（8 月 1 1 日）。</div> <div>※ 浸透探傷検査とは、非破壊検査の一種で探傷剤を使用してひび等を見つける検査。</div> | | | | |

A部 指示模様  
(約4 mm)

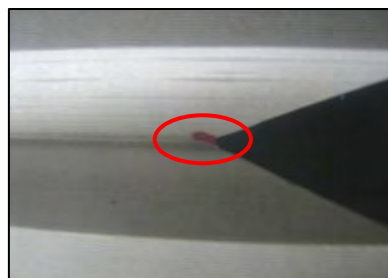
B部 指示模様  
(約3 mm)

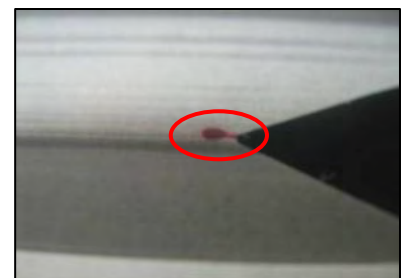
C部 指示模様  
(約3 mm)

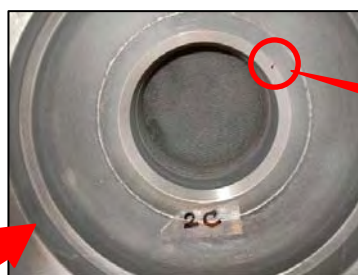
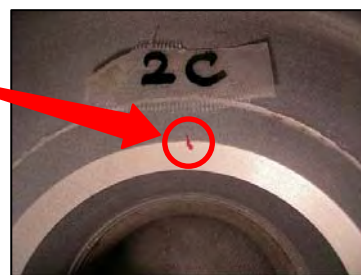
当該弁(2C)指示模様状況写真(約3.5mm)

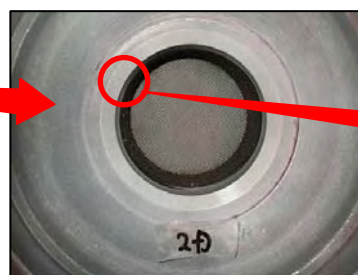
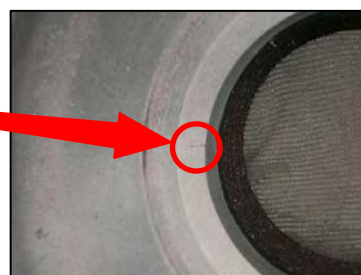
当該弁(2D)指示模様状況写真(最大約6mm)

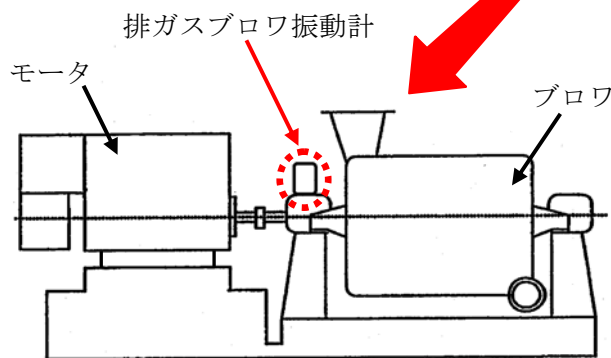
焼却炉排ガスブロワ 概略図

| 所 | 見 | <div>・ 平成 2 0 年 7 月 2 4 日に発生した岩手県沿岸北部地震後、焼却炉建屋において、焼却炉排ガスブロワ※（以下、「当該ブロワ」という。）が自動停止しました（平成 2 0 年 7 月 2 4 日お知らせ済み）。</div> <div>・ 自動停止した原因は、当該ブロワの損傷を防止するために設置している振動計が地震の振動により、設定値を超えて動作したものと推定しました。</div> <div>・ その後、現場状況に異常がないことを確認し、当該ブロワを再起動しました（7 月 2 4 日）。</div> <div>・ なお、当該ブロワが自動停止しても、代替の排ガス補助ブロワが自動起動するため、プラントの運転に影響はありません。</div> <div>※ 焼却炉排ガスブロワとは焼却炉内で燃焼に伴い発生する燃焼排ガスを焼却炉建屋排気口から排出するための排風機。</div> | | | | |

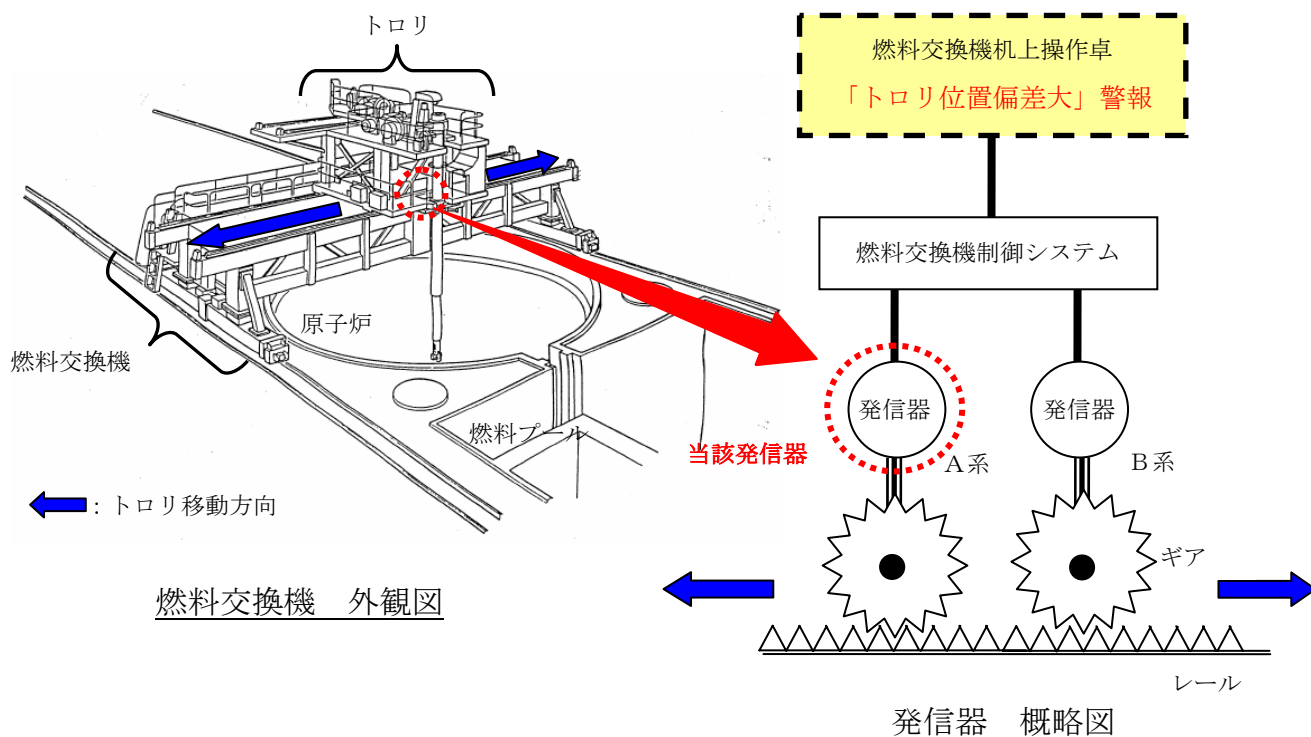
| 所 見 | | <div>・ 燃料プール上に待機している燃料交換機を移動する際に、燃料交換機の机上操作卓にて「トロリ位置偏差大」警報が発生しており、燃料交換機の自動モード運転※<sup>1</sup>ができない状況になっていることを発見しました（8月25日）。</div> <div>・ 調査の結果、燃料交換機トロリの移動位置を検出する発信器（以下、「当該発信器」という。）2個のうち、1個が不良であることが判明しました（8月26日）。</div> <div>・ 当該発信器を取替え、自動モード運転を実施し、問題のないことを確認しました（8月27日）。</div> <div>・ なお、燃料交換機は手動モード運転※<sup>2</sup>が可能であり、待機時であったことから燃料交換作業への影響はありませんでした。</div> <div>※ 1 自動モード運転とは、定められたプログラムにて自動で運転するモード。</div> <div>※ 2 手動モード運転とは、操作員が手動で操作するモード。</div> | | | | |

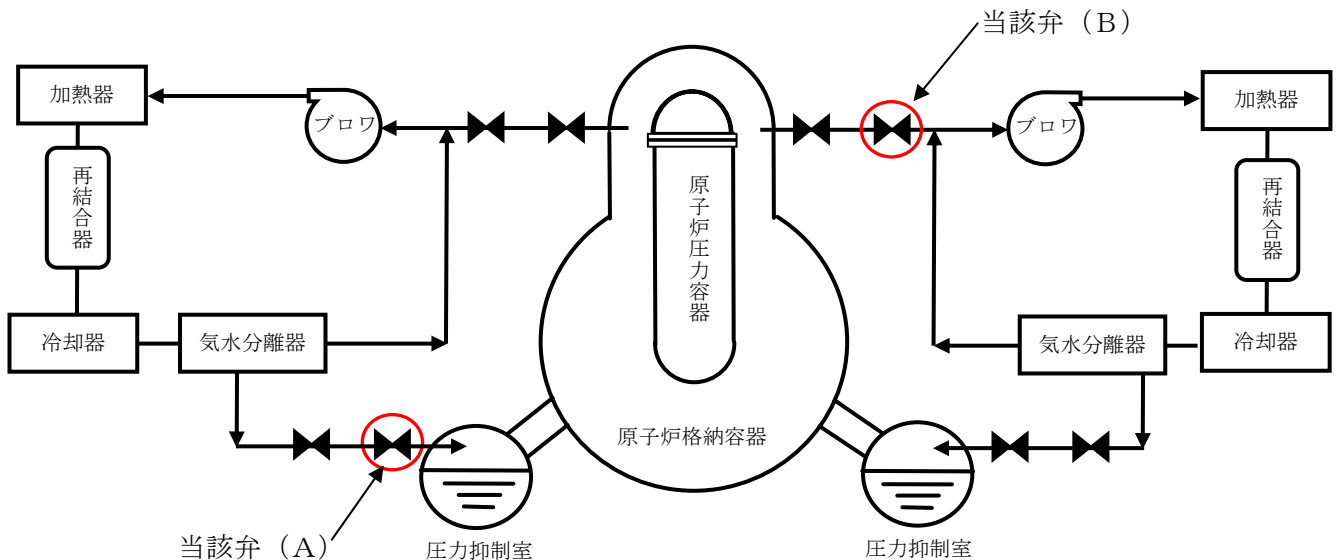
可燃性ガス濃度制御系 系統概略図

| 号 | 機 | 1号機 | 定期検査 | 第18回定期検査 |
|---|---|---|---|---|
| 所見 | <ul style="list-style-type: none"> <li>可燃性ガス濃度制御系（以下、「FCS」という。）の弁の漏えい試験を実施したところ、FCS（A）出口止弁（以下、「当該弁（A）」という。）およびFCS（B）入口隔離弁（以下、「当該弁（B）」という。）のシート部から下流側配管への規定値以上の空気の漏れ出しがあることを発見しました（8月28日）。</li> <li>当該弁（A）、（B）の分解点検を実施した結果、弁シート面に異常は発見されなかったことから、漏れ出しの原因は弁シート面の接触状況が不安定であったためと推定しました。</li> <li>その後、再度漏えい試験を行い、問題のないことを確認しました（11月1日）。</li> </ul> | | | |

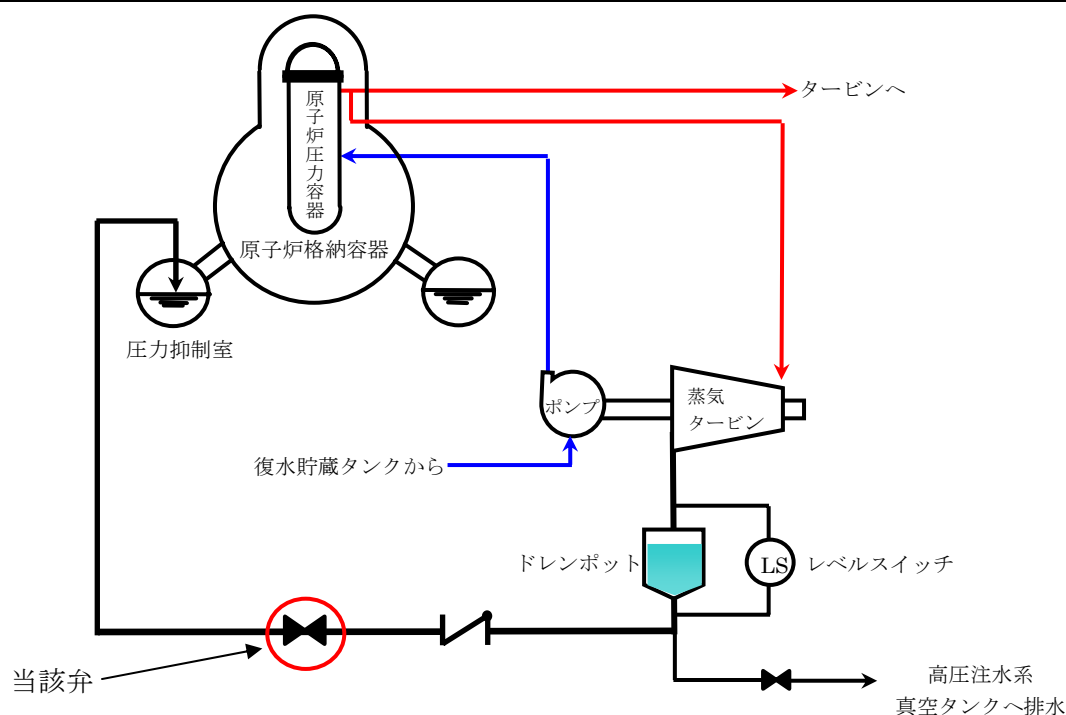
高圧注水系 系統概略図

| 所 | 見 | <ul style="list-style-type: none"><li>・ 圧縮空気を用いて高圧注水系の弁の漏えい試験を実施したところ、高圧注水系タービン排気ドレンライン隔離弁（以下、「当該弁」という。）のシート部から下流側配管への規定値以上の空気の漏れ出しがあることを発見しました（9月3日）。</li><li>・ 当該弁を分解点検した結果、弁シート面に微小なごみの噛み込みが発見されたため、漏れ出しの原因はごみ噛みによるものと判明しました。なお、発見された微小なごみは全て除去しました（9月22日）。</li><li>・ その後、再度漏えい試験を行い、問題のないことを確認しました（10月22日）。</li></ul> | | | | |

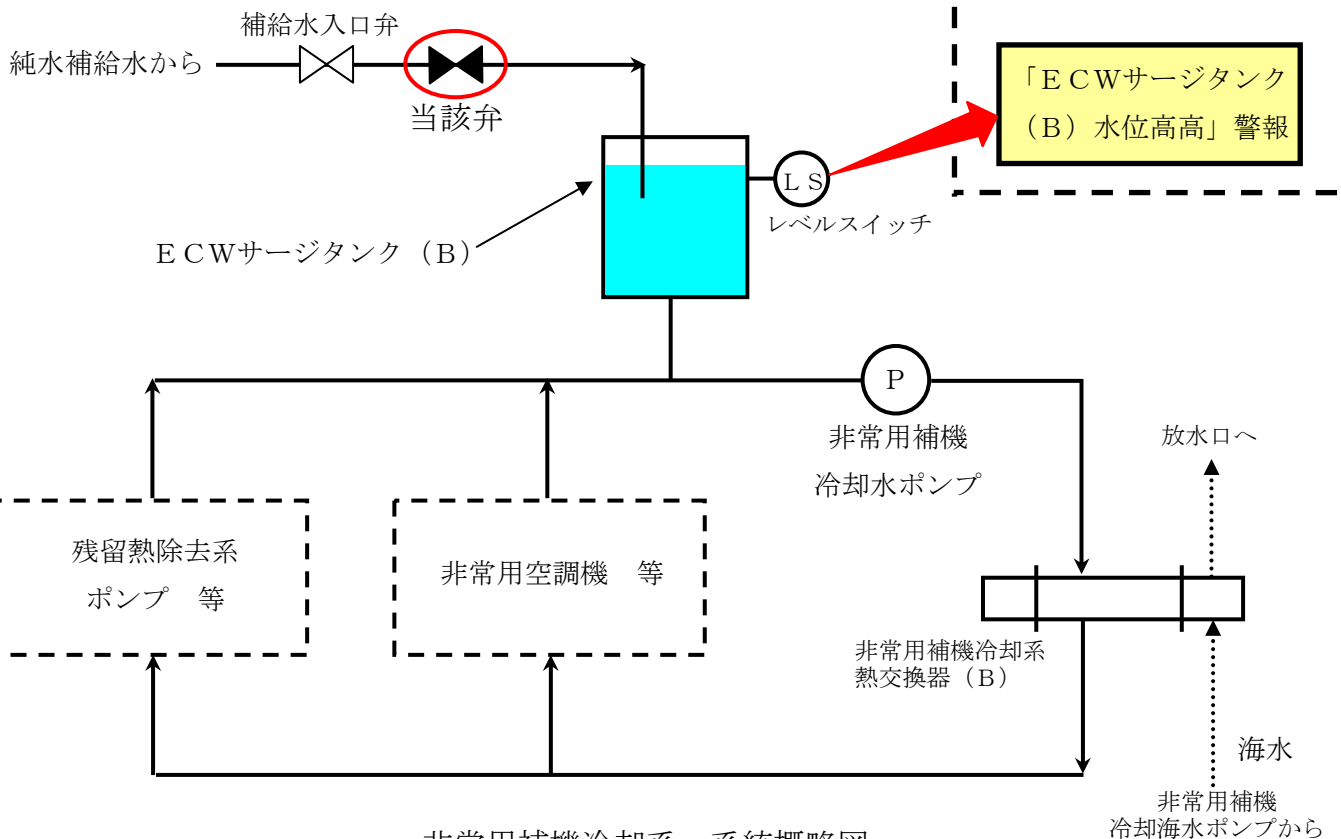
| 所 | 見 | <ul style="list-style-type: none"><li>・ 非常用補機冷却系（以下、「E C W」という。）（B）の水張りを実施したところ、「E C Wサージタンク（B）水位高高」の警報が発生しました（9月12日）。</li><li>・ 調査の結果、E C Wサージタンク（B）補給水弁（以下、「当該弁」という。）から、下流のサージタンク側配管内へ水がしみ出していることを確認しました。</li><li>・ 当該弁の上流側に設置しているE C Wサージタンク（B）補給水入口弁を全閉し、しみ出しが止まったことを確認しました（9月12日）。</li><li>・ 当該弁の駆動部等の調整を実施した結果、しみ出しが止まったことから、しみ出しの原因は弁シート面の接触状況が不安定であったためと推定しました（11月6日）。</li><li>・ その後、継続監視を実施し、水のしみ出しについて再現性が確認されないことから、当該弁の分解点検は実施せず、継続使用することにしました（11月11日）。</li></ul> | | | | |

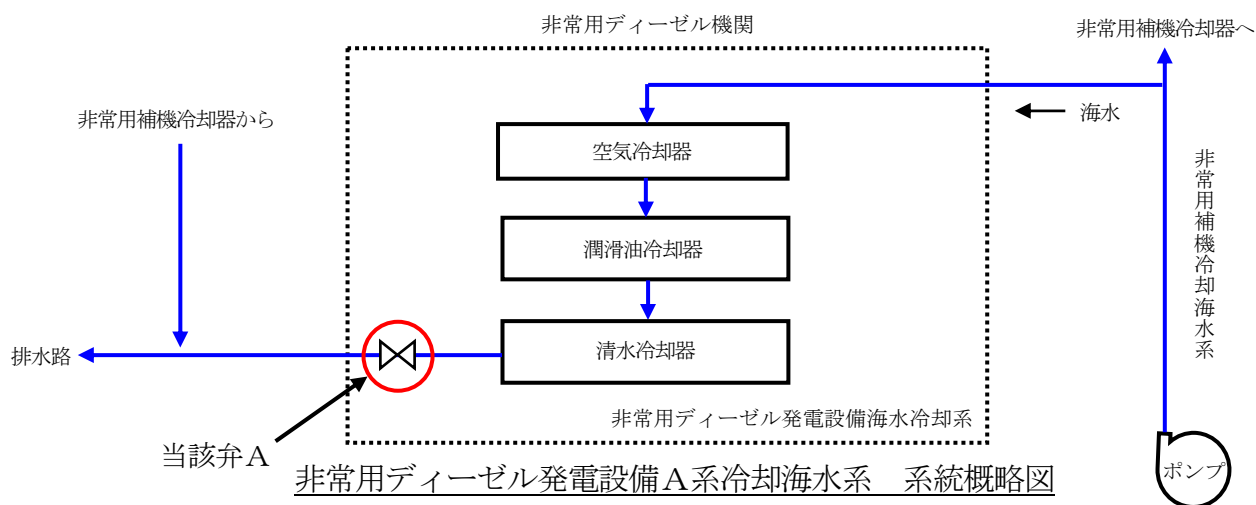
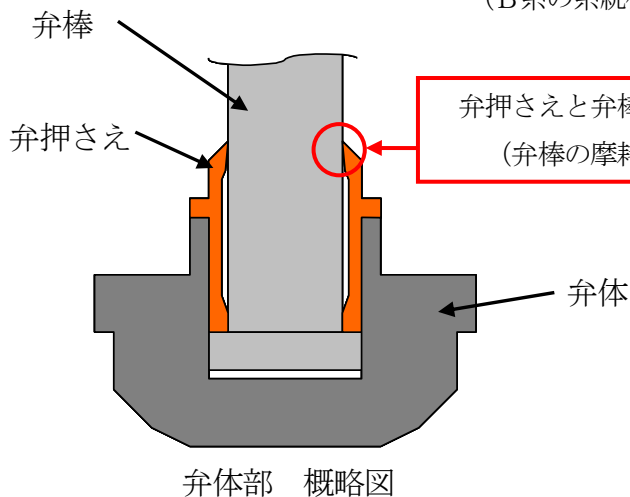
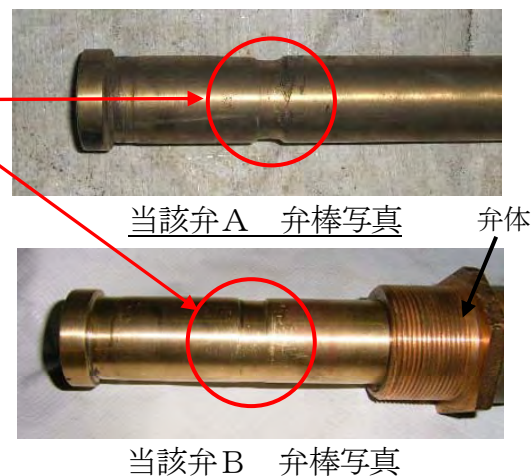
| 所 | 見 | <div><div></div><div><ul style="list-style-type: none"><li>・ 非常用ディーゼル発電設備 A 系および B 系のディーゼル機関出口弁（以下、「当該弁 A、B」という。）の分解点検を実施したところ、当該弁 A、B の弁棒が摩耗していることを発見しました（当該弁 B：6 月 2 5 日、当該弁 A：9 月 3 0 日）。</li><li>・ 原因は、弁棒の先端に取り付けられた弁体および弁押さえが、弁体付近の流体（海水）の乱れにより回転し、弁棒との接触部分が摩耗したものと推定しました。</li><li>・ なお、弁棒に摩耗があっても、弁の開閉動作に影響を与えるものではありません。</li><li>・ 当該弁 B は、摩耗部分に肉盛加工を実施し復旧しました（7 月 1 4 日）。</li><li>・ 当該弁 A は、弁棒の新品取替えを行い復旧しました（1 0 月 1 7 日）。</li></ul></div></div> | | | | | |

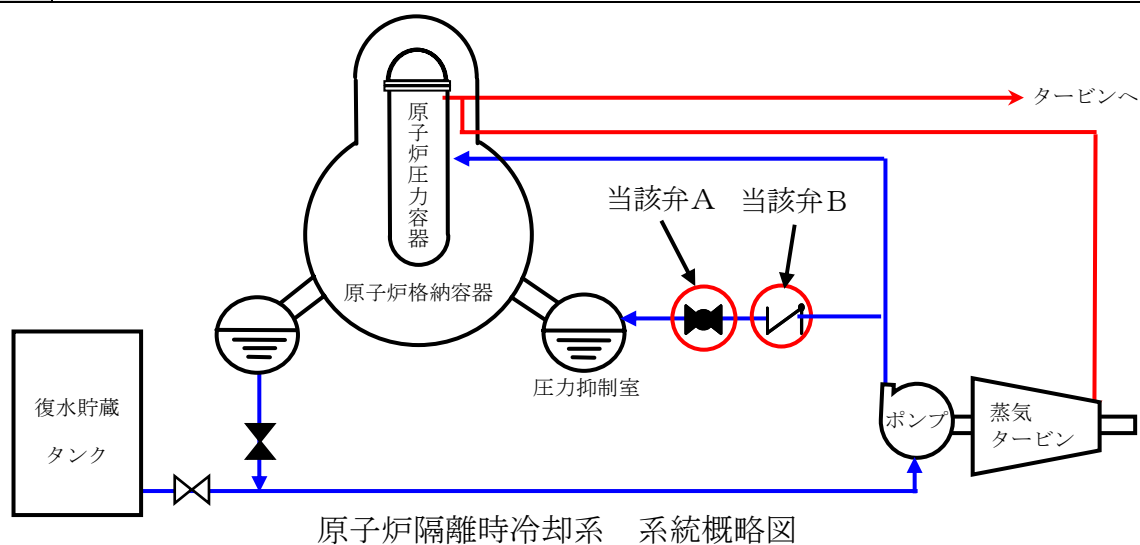
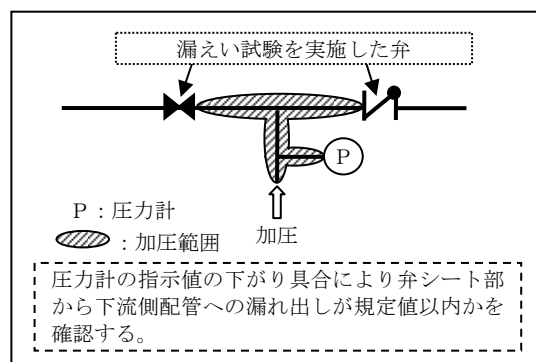
| 所 | 見 | <ul style="list-style-type: none"><li>原子炉隔離時冷却系（以下、「RCIC」という。）の弁の漏えい試験を実施したところ、RCICポンプミニマムフロー弁（以下、「当該弁A」という。）またはRCICポンプミニマムフロー逆止弁（以下、「当該弁B」という。）から規定値以上の空気の漏れ出しがあることを発見しました（10月14日）。</li><li>当該弁Aの分解点検を実施した結果、弁シート面に異常は発見されませんでした。念のため、手入れを実施し復旧しました。その後、再度漏えい試験を行い、空気の漏れ出しがないことを確認したことから、空気が漏れ出した原因は、当該弁Aのシート面の接触状況が不安定であったためと推定しました（11月21日）。</li></ul> | | | | | |

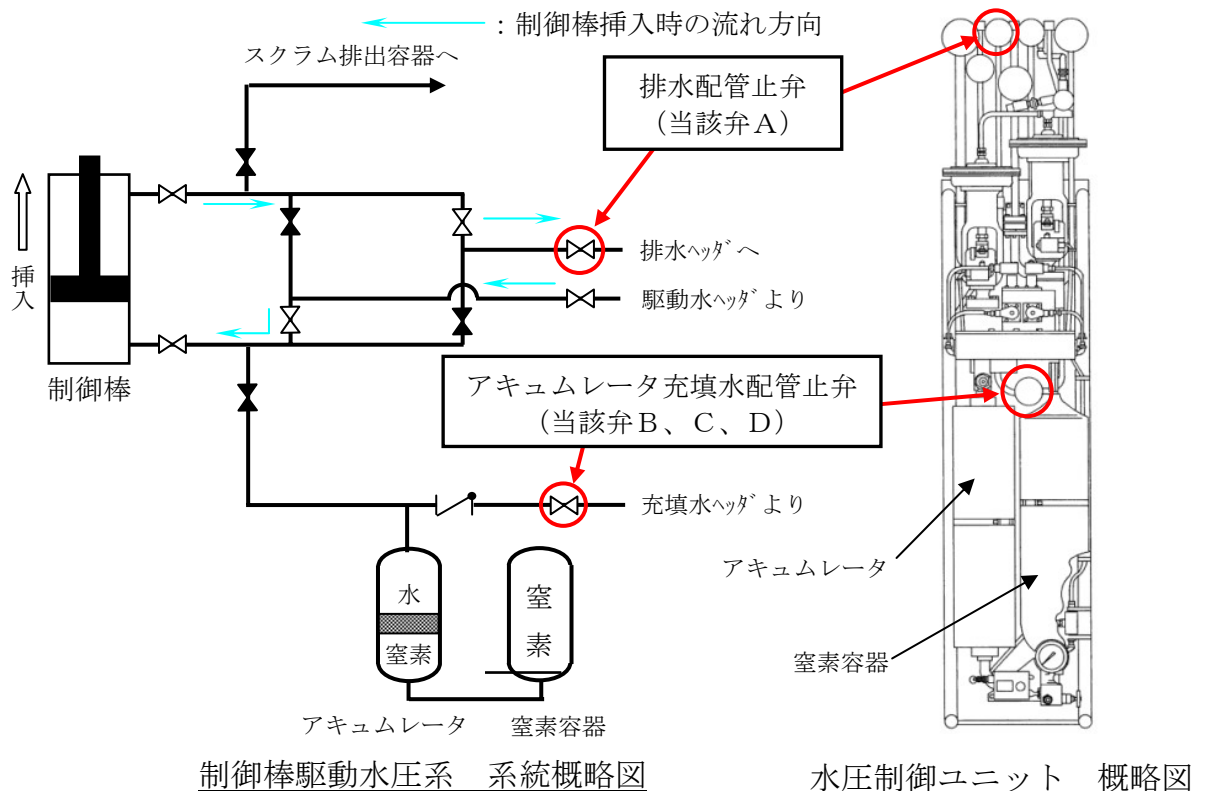
| <ul style="list-style-type: none"> <li>当該弁A～Dの分解点検を実施した結果、当該弁A、Bの固着の原因は、弁が全閉状態で、弁棒の摺動部に微細な異物が噛み込んで固着したものと推定しました。また、当該弁C、Dのしみ出しの原因は、弁が全閉に若干満たない状態で、弁棒の摺動部に微細な異物が噛み込んで固着したため、弁シート部に僅かなすき間が生じたものと推定しました（11月10日）。</li> <li>本事象は、制御棒の緊急停止機能に影響を与えるものではありませんが、当該弁A～Dの点検・手入れを実施しました（11月19日）。</li> </ul> | | | |

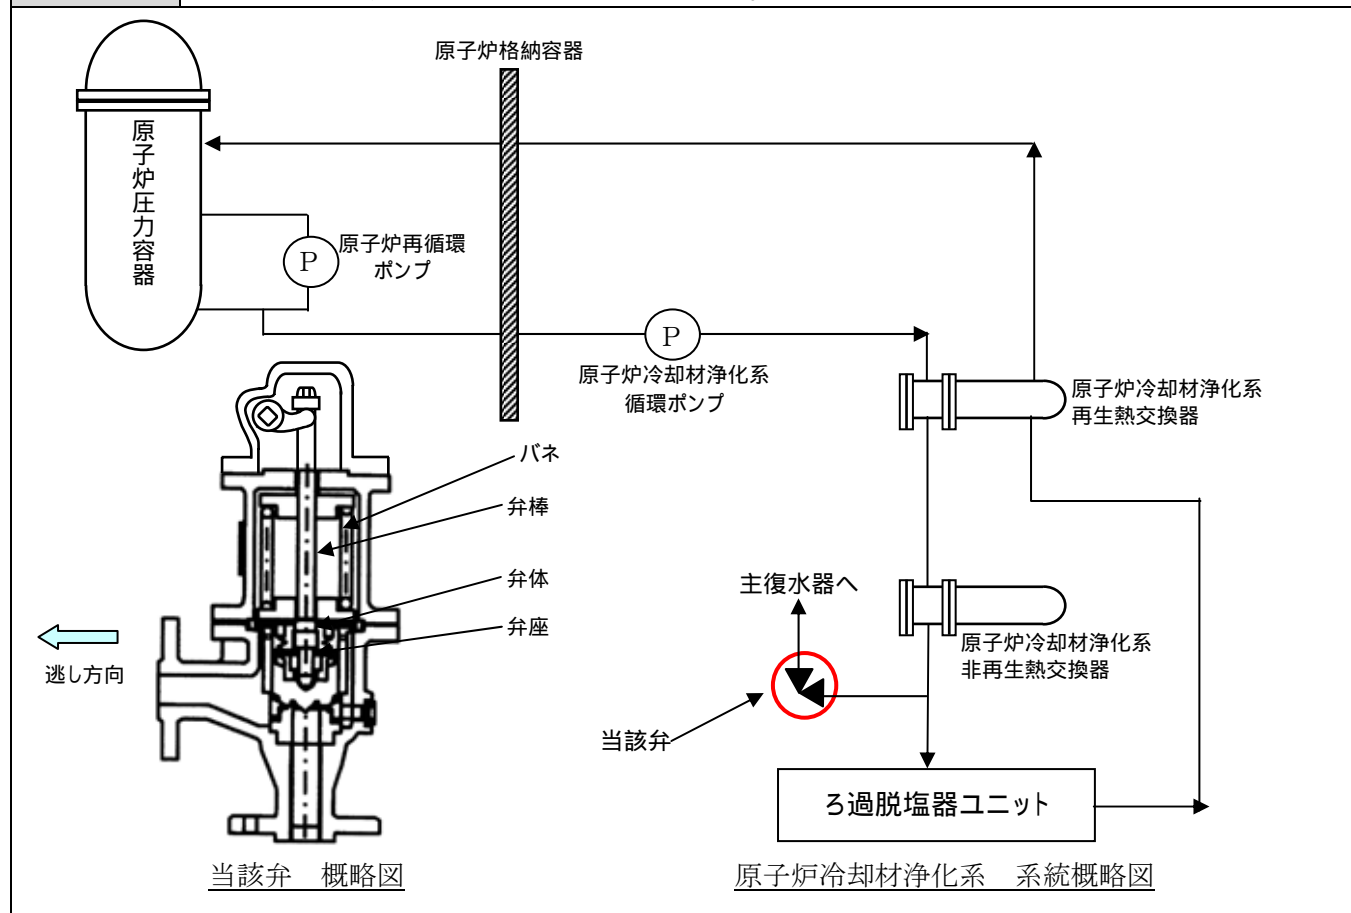
| 所 見 | | <ul style="list-style-type: none"><li>・ 2 月 1 9 日に発生した原子炉冷却材浄化系のろ過脱塩器入口逃し弁（以下、「当該弁」という。）の作動について、当該弁の分解点検を実施したところ、弁座シート面の一部に肌荒れが生じていたことから手入れを実施し、問題のないことを確認しました。（2 月 2 7 日～3 月 5 日）</li><li>・ 原因は、この肌荒れにより規定の圧力値（約 1 0 M P a ）より低い圧力（約 7 . 6 M P a ）で当該弁が作動したものと推定しました。</li><li>・ なお、本事象は、原子炉圧力容器の耐圧試験の昇圧過程において、当該弁が作動したことにより、原子炉圧力が約 7 . 6 M P a から約 6 . 4 M P a に瞬時に降下したものです。（2 月 1 9 日）</li><li>・ 原子炉圧力容器の耐圧試験は、当該弁が作動しないように装置を取り付けて試験を行い、問題なく終了しています。</li></ul> | | | | | |

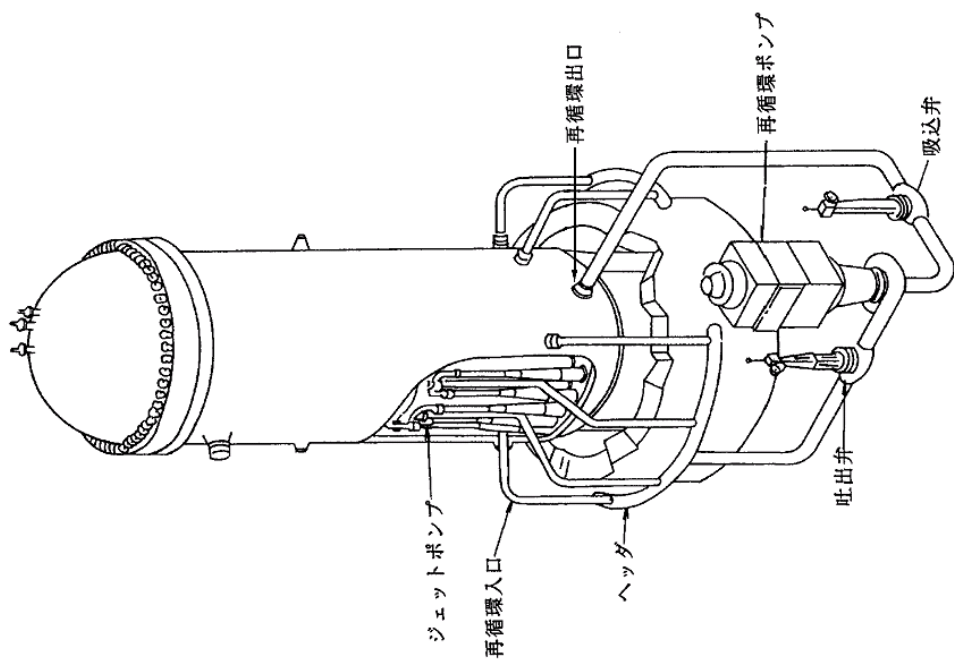
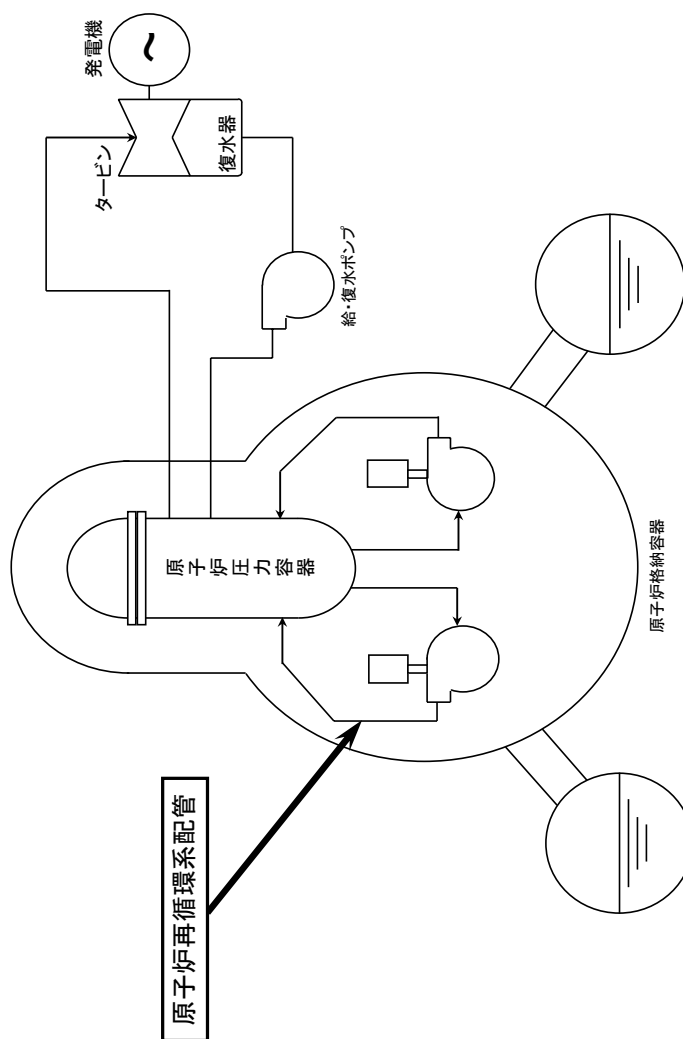
原子炉再循環系系統図

本日までに29箇所の検査を実施した結果、1箇所の溶接継手部に長さ27mm、深さ3.8mmのひびを確認しました。

当社、女川原子力発電所1号機（沸騰水型軽水炉、定格電気出力52万4千キロワット）は、平成20年2月14日から実施している第18回定期検査において、原子炉再循環系配管等の超音波探傷検査を実施した結果、1箇所の溶接継手部に長さ27mm、深さ3.8mmのひびを確認したことから、今回の定期検査においてひびが確認された配管の取替えを実施することとしておりました（平成20年7月23日、8月13日お知らせ済み）。

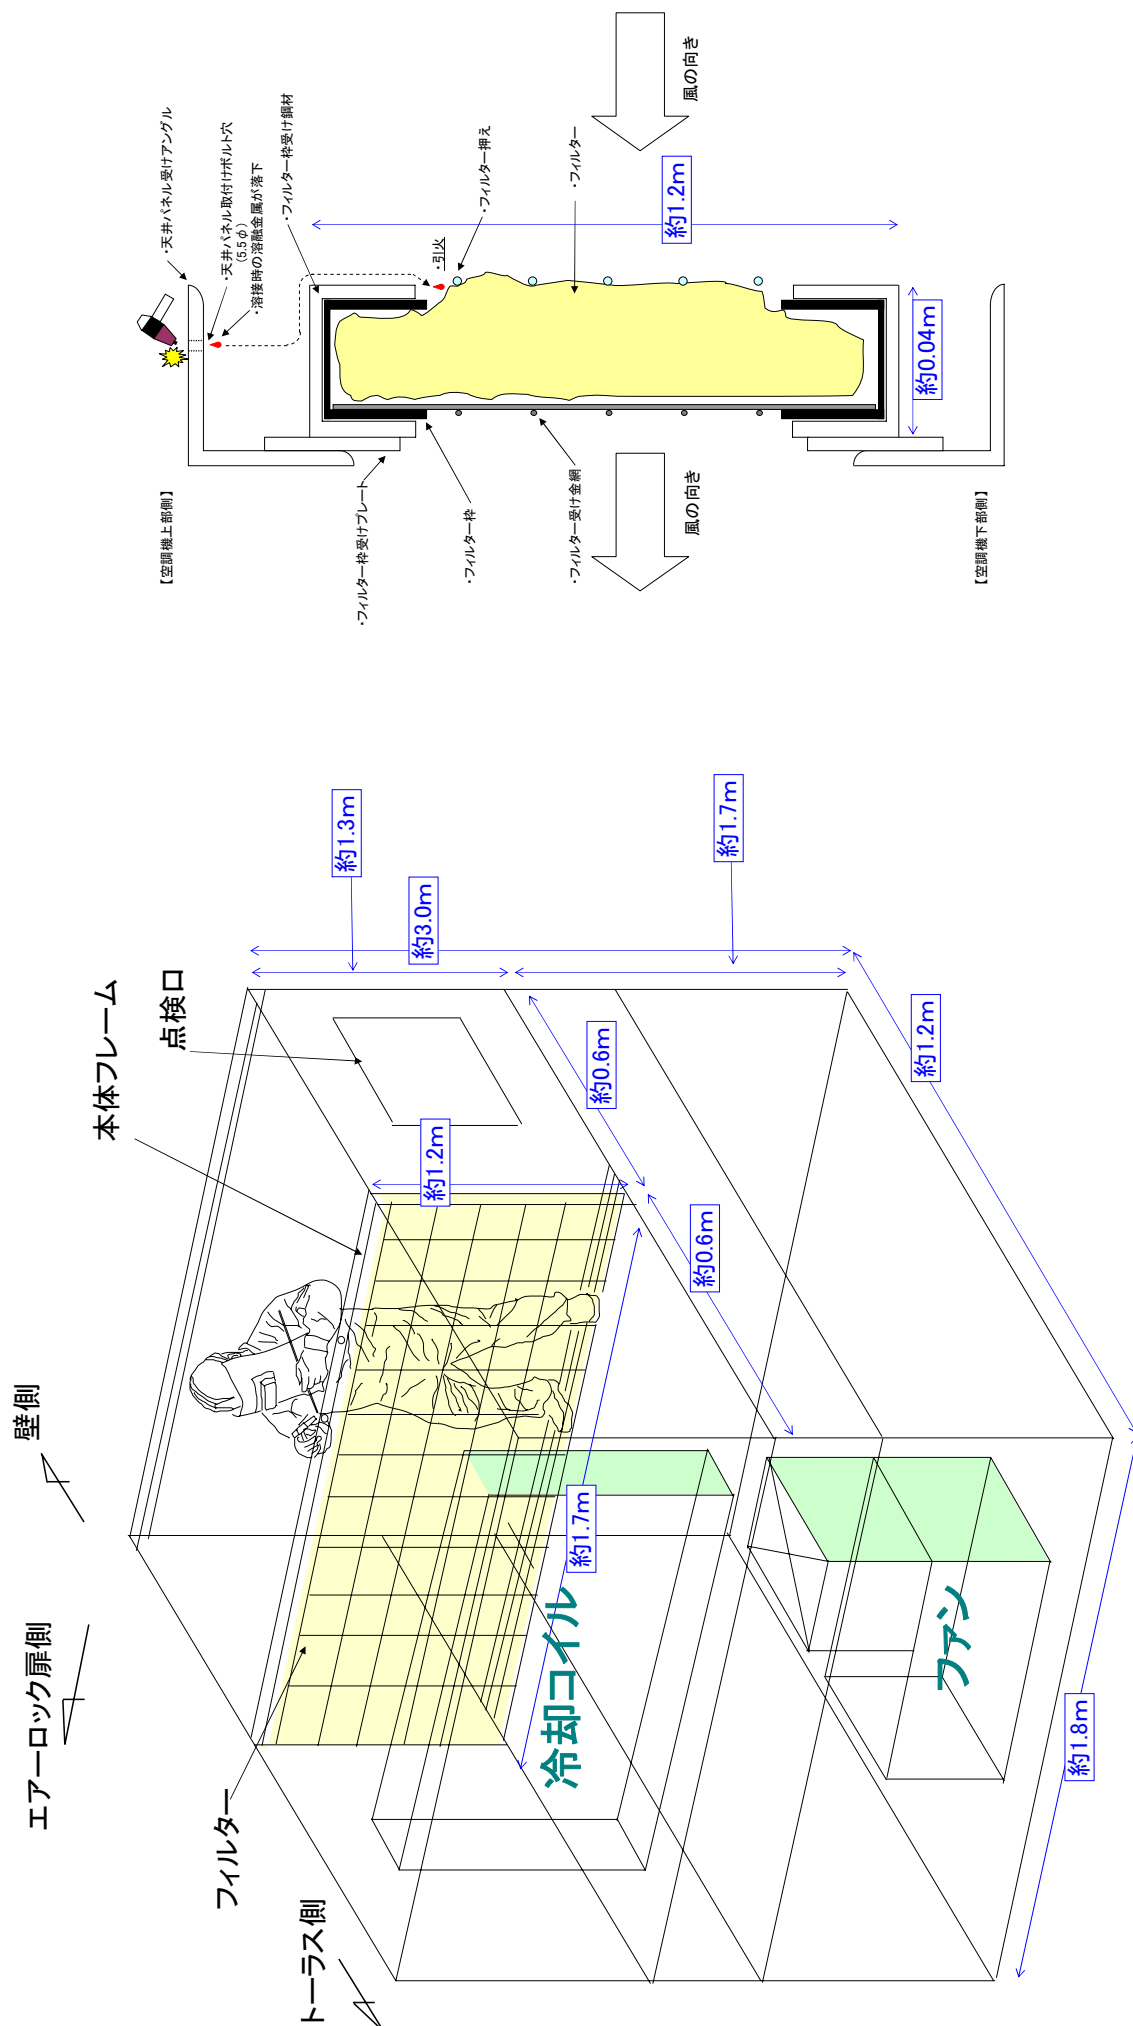
# 火災発生状況推定図

- ( 9 ) 溶断作業に伴い発生した溶融金属の一部が溶融金属受けから漏れ、サポート支柱奥側床面の火気養生の隙間から下階の養生エリアに滴下し、重ね合わせていた不燃シートのつなぎ合わせに使用していたアルミテープの接着面に着火した。
- ( 1 0 ) 火災発生箇所を確認したところ、アルミテープの他に、束ねられた長さ 2 0 c m 前後の被覆番線 3 本の被覆部が半分程度燃えているのが確認された。被覆番線は、火気養生シートをカーテン状に区画設置・固縛するために使用しており、火災発生箇所の上部の火気養生実施時に余った部分を切断し束ねた物、または同様に切断し束ねて仮置きした物が落下したものと推定される。

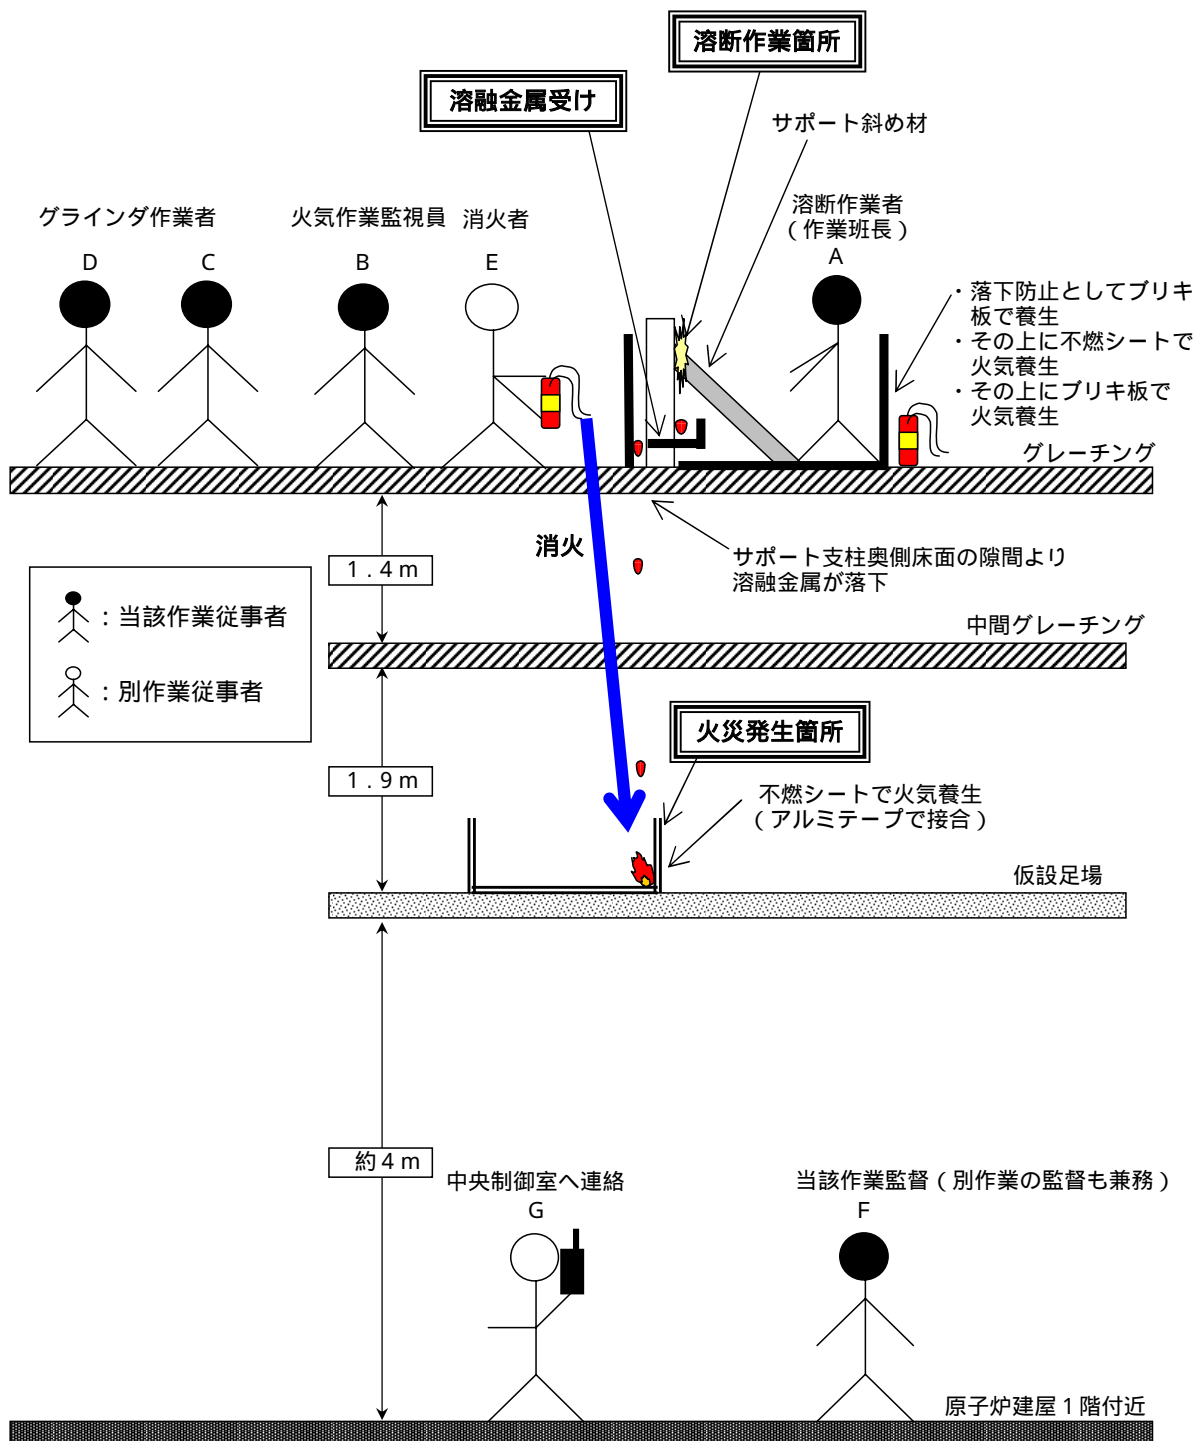
作業エリア概要図

(3) 溶断作業に伴い発生した溶融金属の一部が溶融金属受けから漏れ、サポート支柱奥側床面の火気養生の隙間から、下階の養生エリアに滴下した。
