女川原子力発電所

第 1 号機

第 1 8 回 定期検査報告書

東北電力株式会社

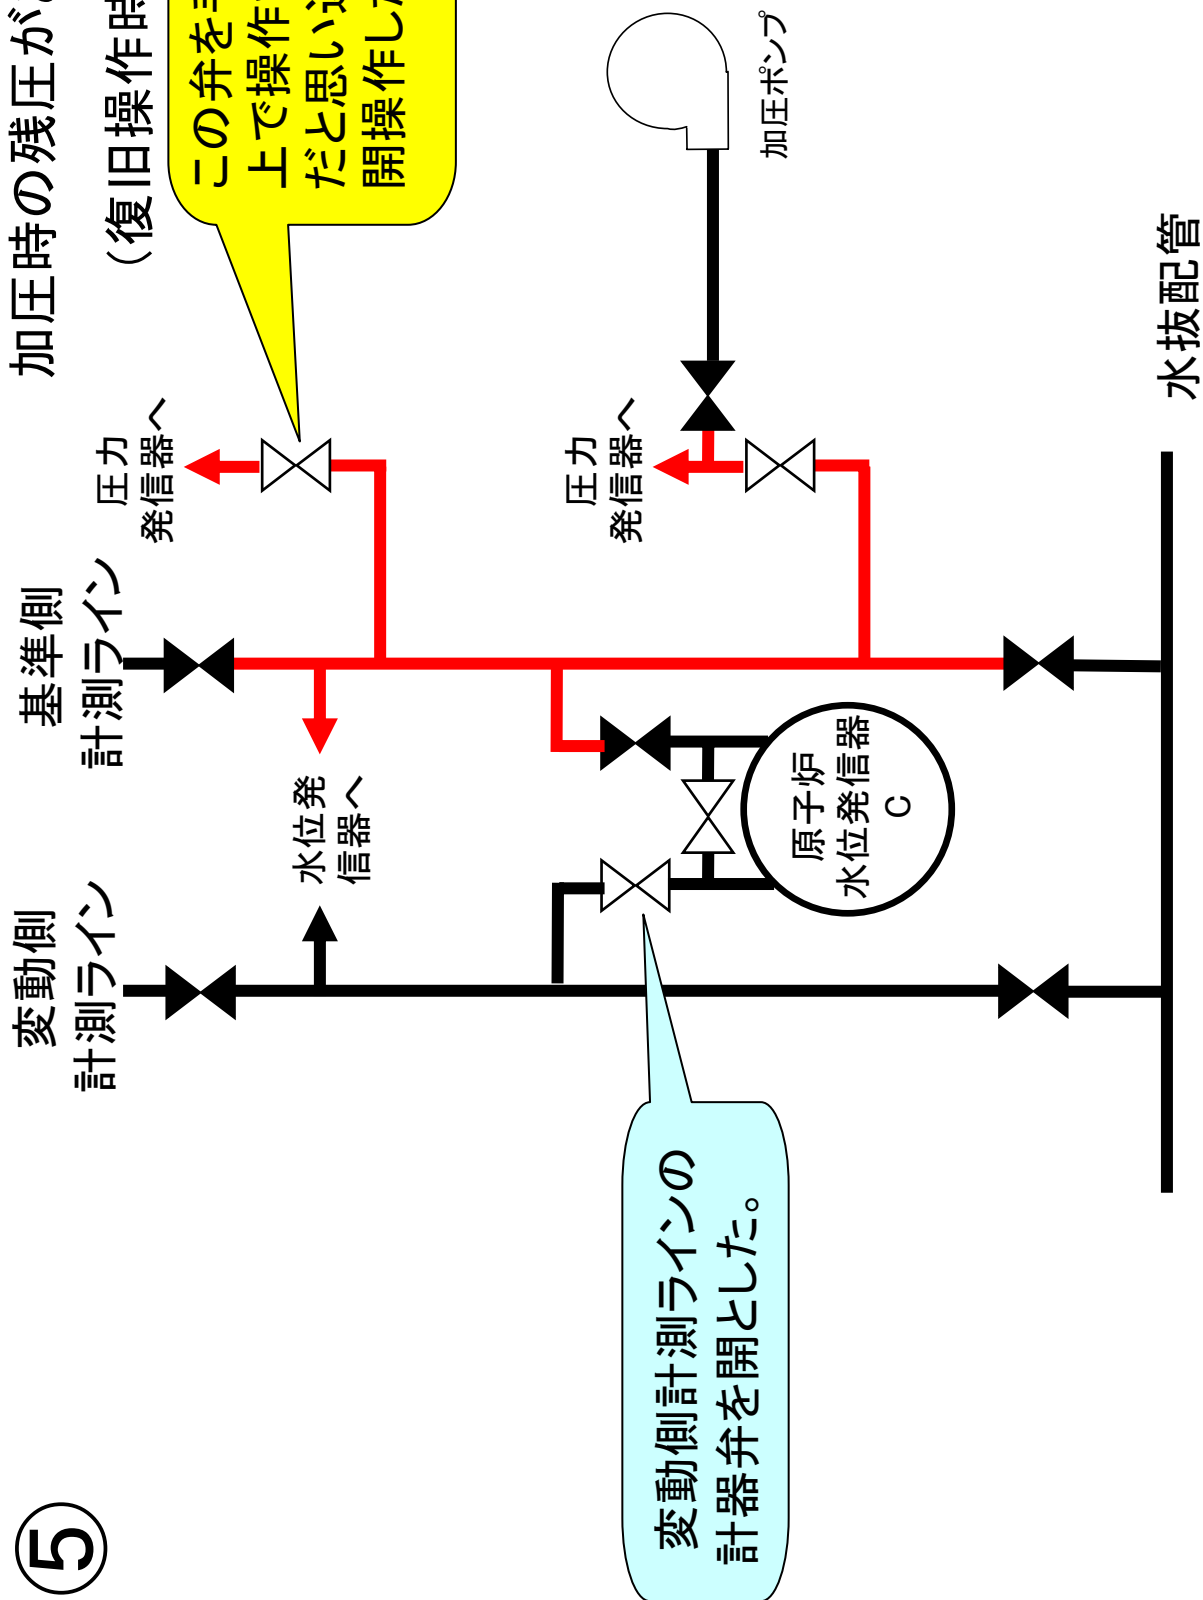
⑤

加圧時の残圧がある状態

(復旧操作時)

この弁を手順書  
上で操作する弁  
だと思い込んで  
開操作した。

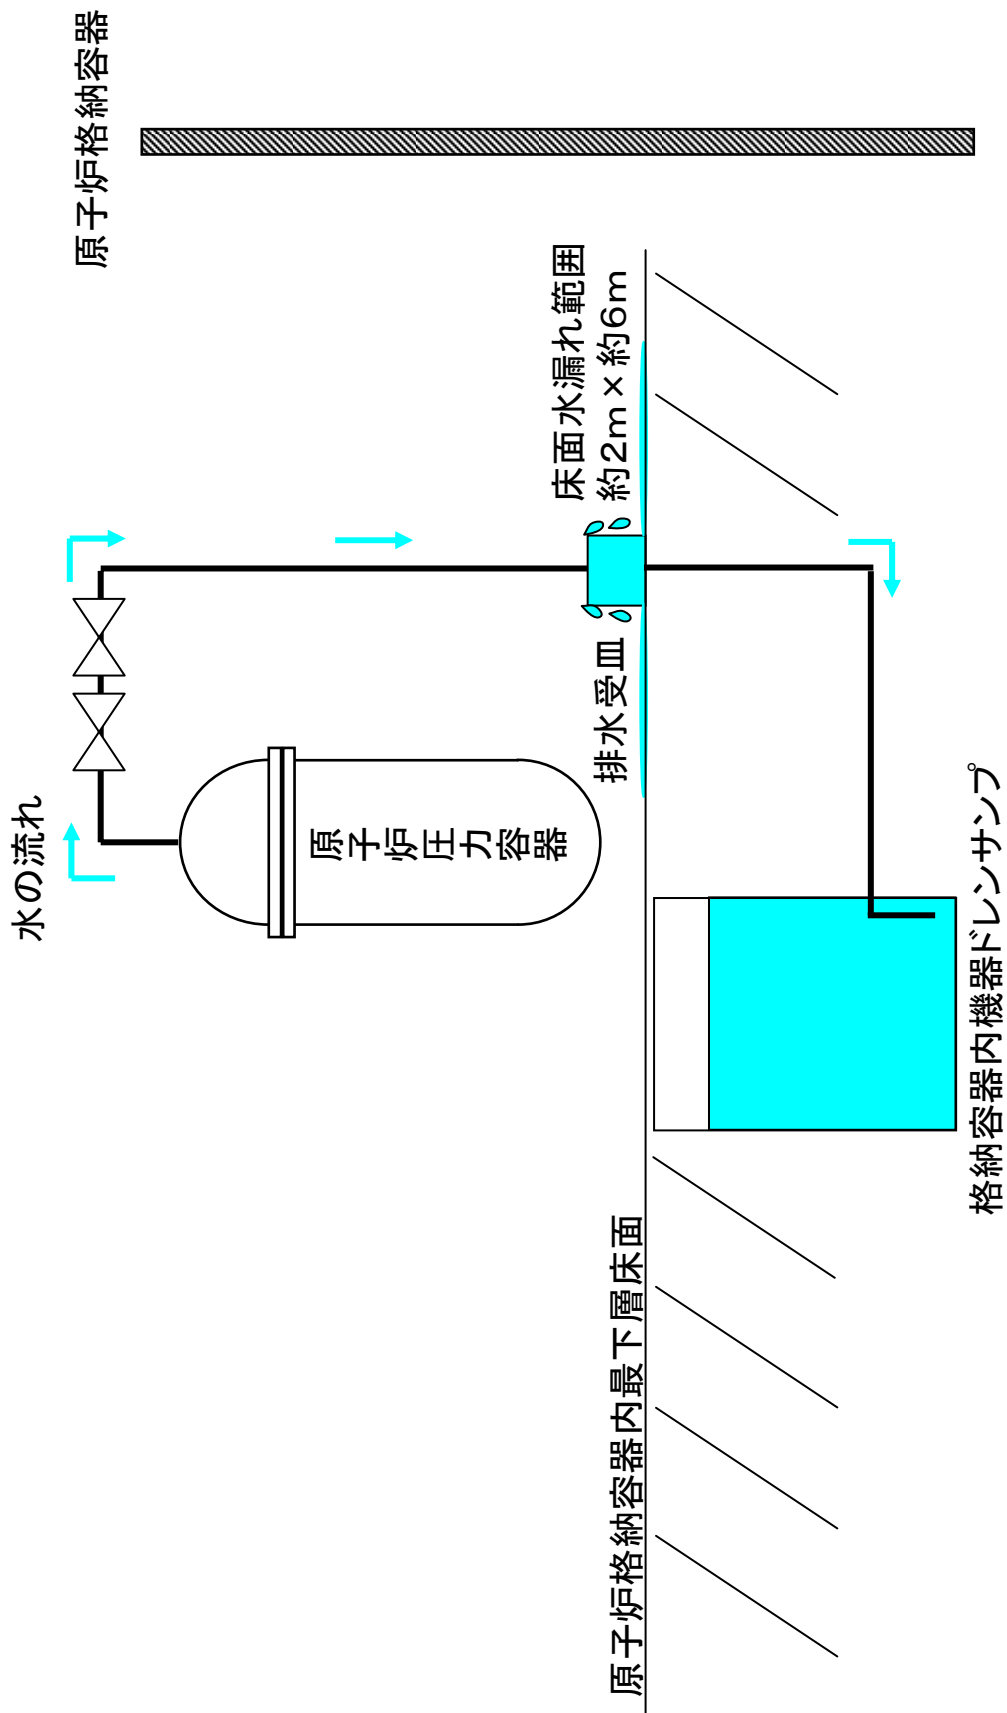
格納容器内水漏れ概要図

なお、非常用炉心冷却系が作動し、水が原子炉内に注入されたことから、原子炉内の水位が上昇、一部が原子炉格納容器内に漏れました<sup>\*2</sup>が、水は原子炉格納容器外には漏出しませんでした。

\*2 漏れた量は約6リットル。

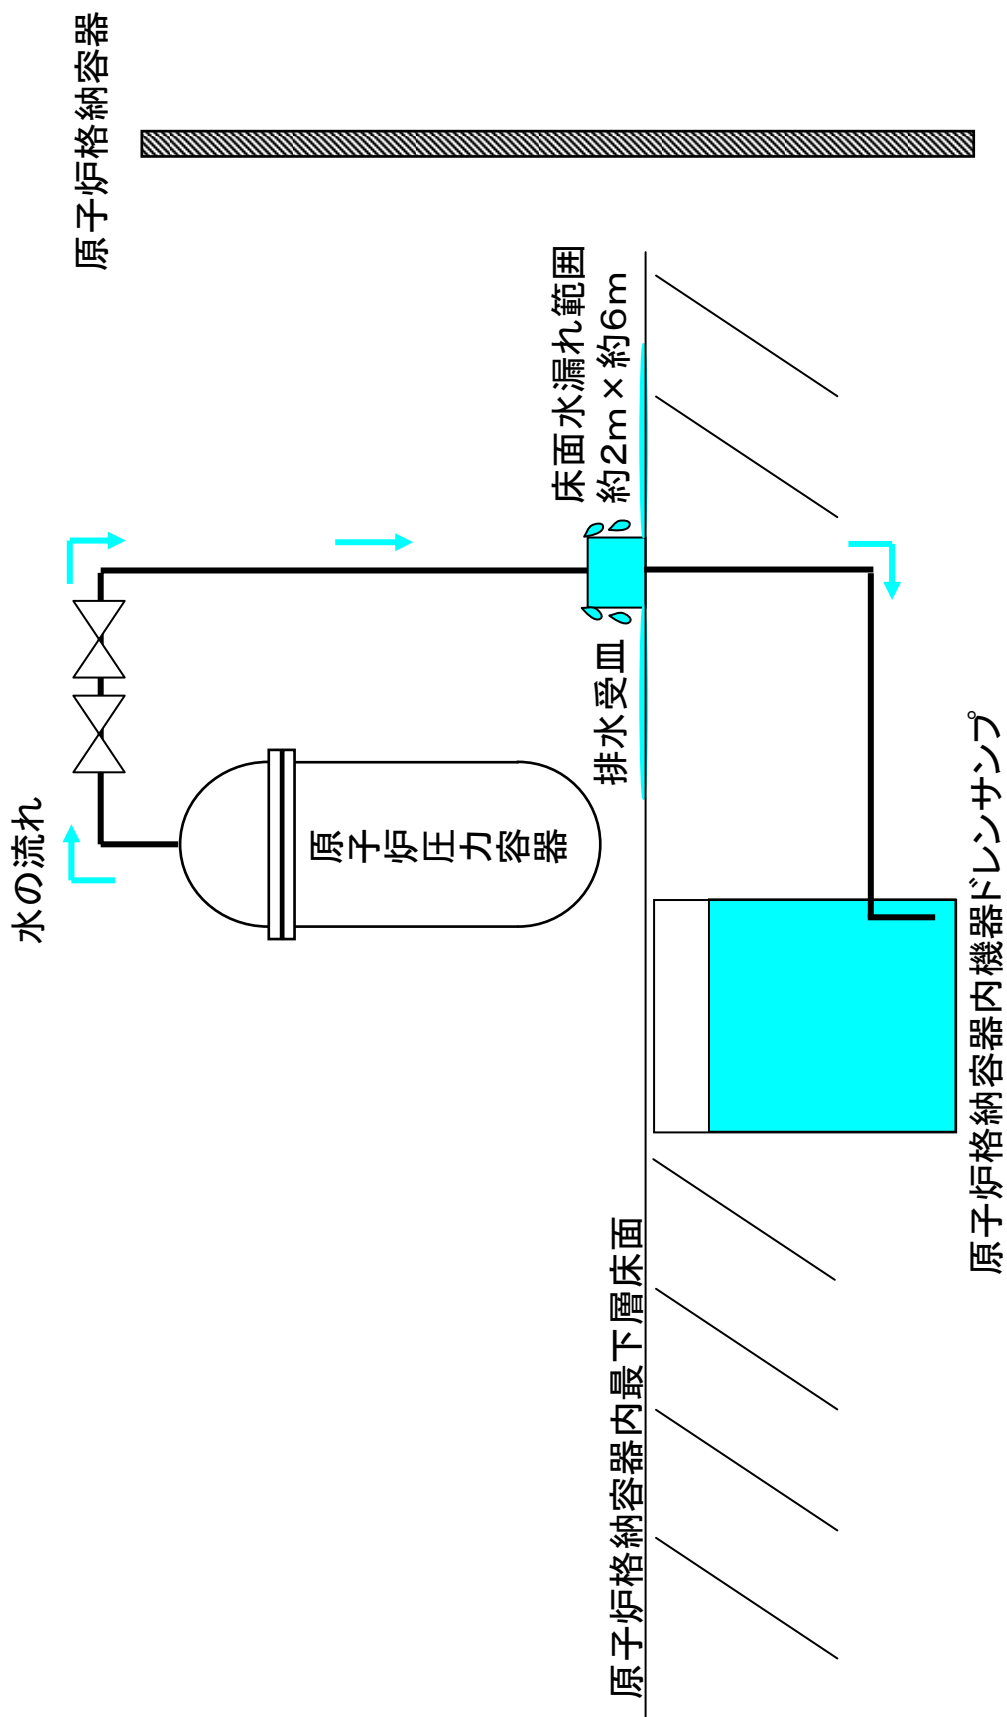
原子炉格納容器内水漏れ概要図

なお、非常用炉心冷却系が作動し、水が原子炉内に注入されたことから、原子炉内の水位が上昇、一部が原子炉格納容器内に漏れました<sup>\*2</sup>が、水は原子炉格納容器外には漏出しませんでした。

\* 2 漏れた量は約6リットル。

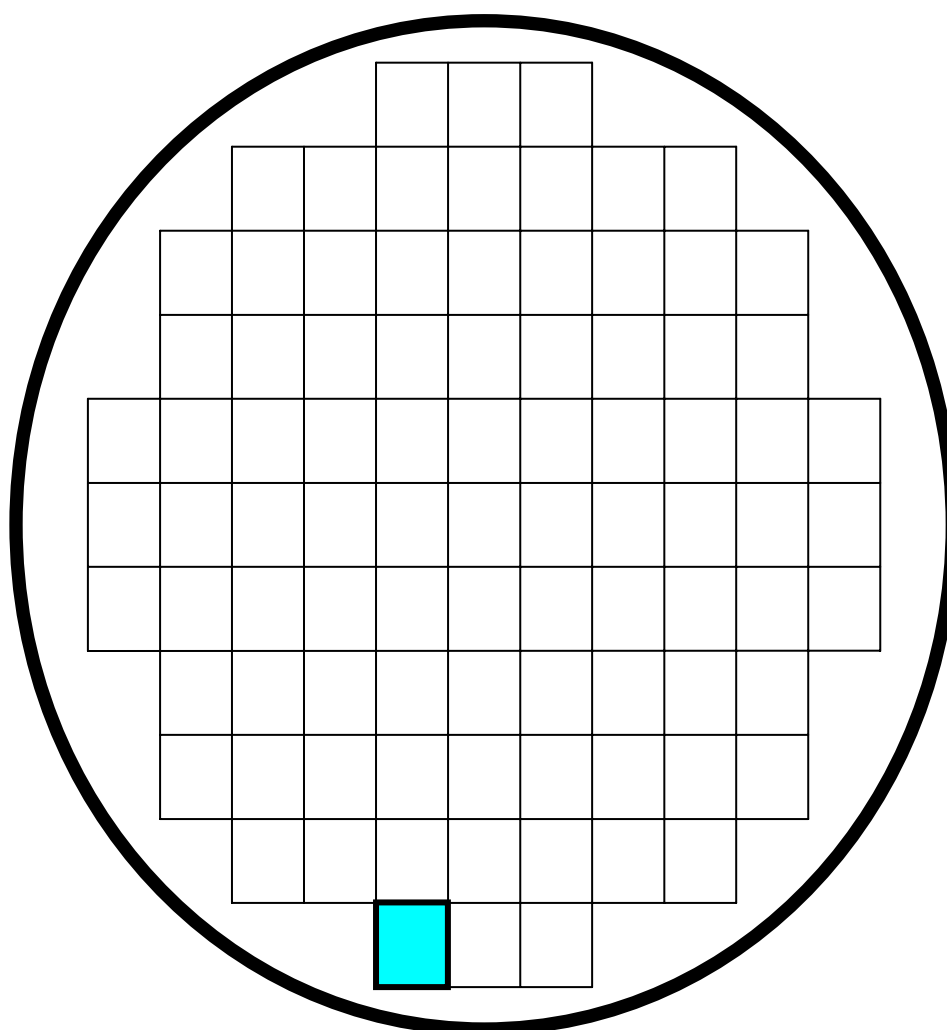
女川 1 号機 制御棒位置図

: 今回、全挿入になった制御棒  
(0 2 - 2 7)

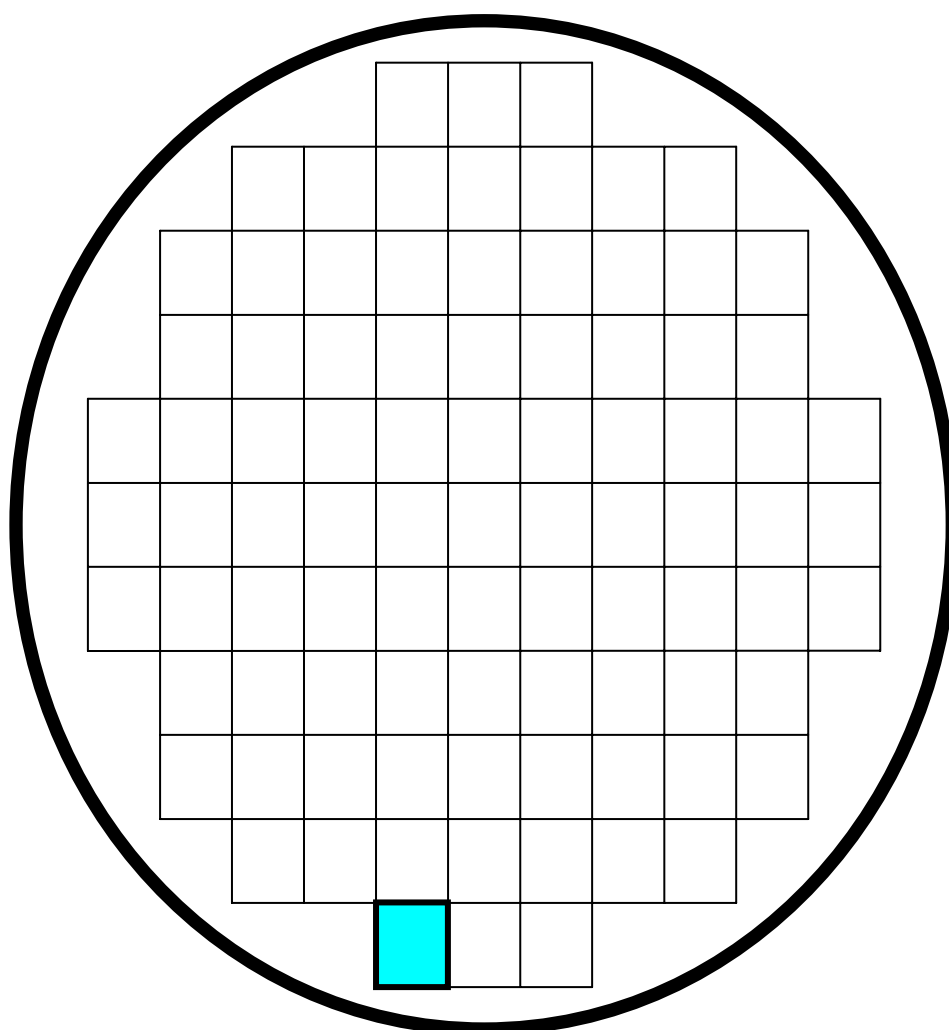
女川1号機 制御棒位置図

11時28分 引抜側の空気抜き弁に接続したベント装置の弁を  
徐々に開操作したところ、制御棒02-27全挿入  
発電機出力が10万5千キロワットから10万キロ  
ワットに低下

: 今回、全挿入になった制御棒位置  
(02-27)

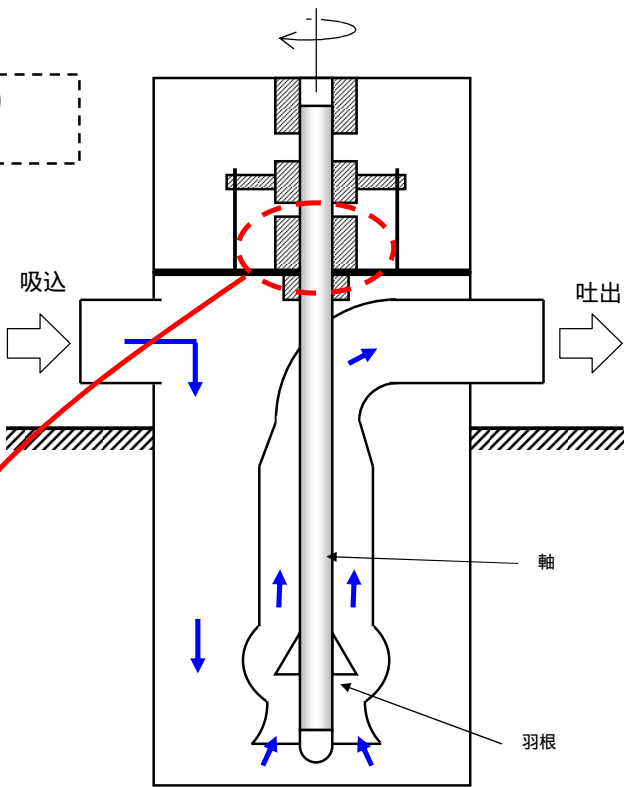
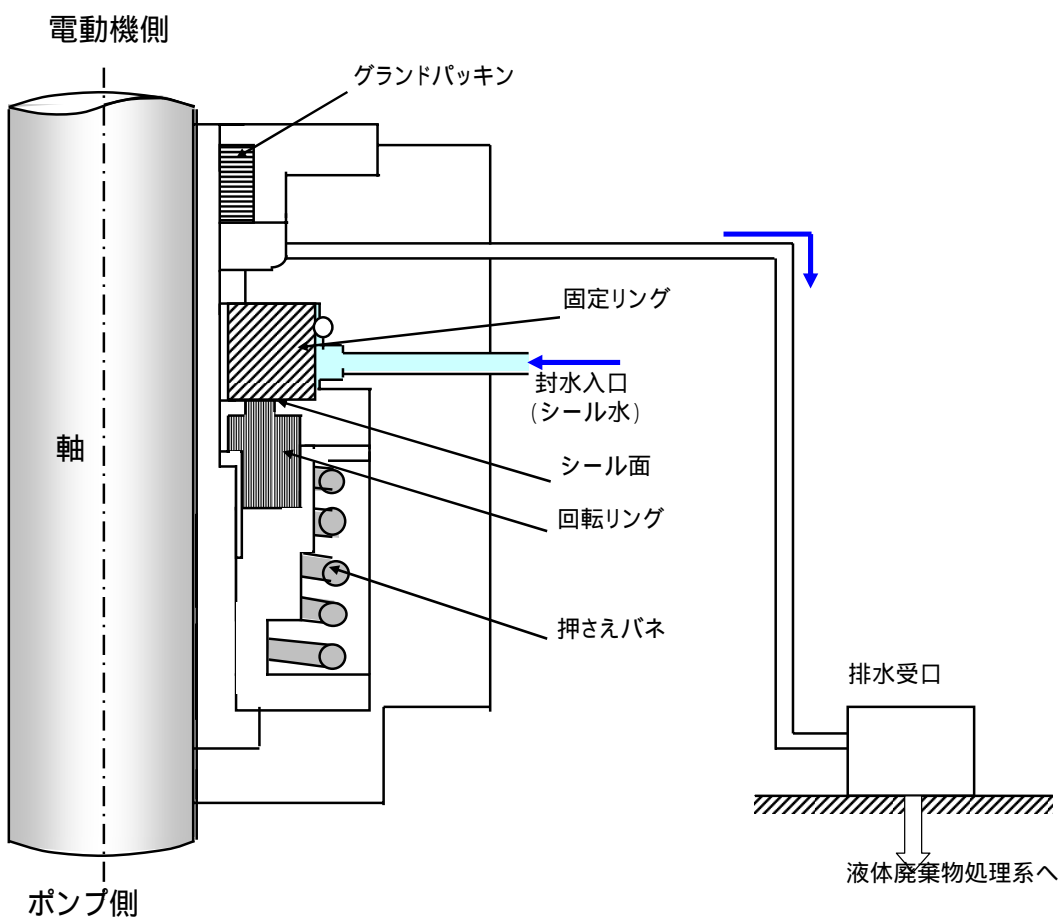
給水加熱器ドレンポンプ軸封部 詳細図

漏えい量はわずかであり、給水加熱器ドレンポンプ（B）の機能に影響を与えるものではありませんが、漏えい量の監視を強化してまいります。

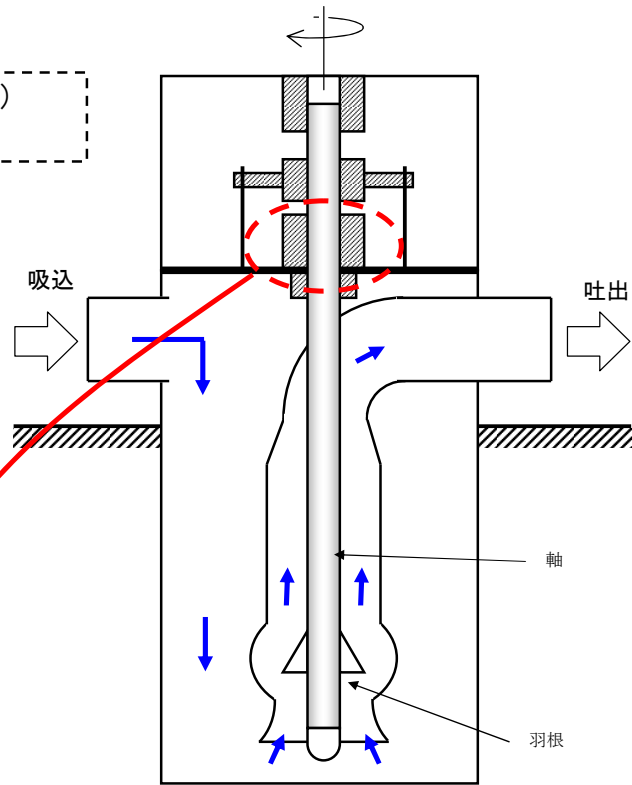
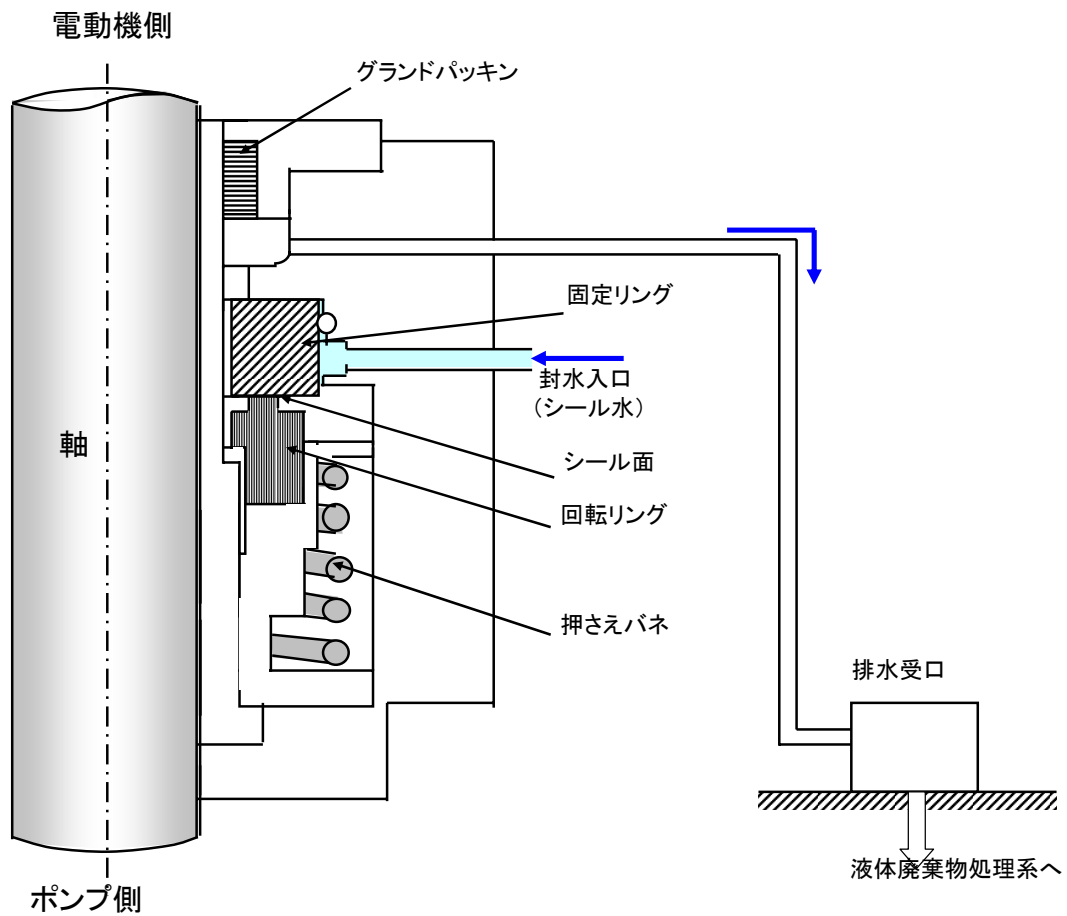
給水加熱器ドレンポンプ軸封部 詳細図

当社、女川原子力発電所1号機（沸騰水型、定格電気出力52万4千kW）は、現在、第18回定期検査の調整運転中（電気出力約40万kW）ですが、給水加熱器ドレンポンプ\*1（B）軸封部（メカニカルシール）\*2からシール水がわずかにしみ出していることを確認したことから、漏えい量の監視を強化しております。

なお、漏えい量はわずかであり、給水加熱器ドレンポンプ（B）の機能に影響を与えるものではありません。

これまで、漏えい量を監視しておりましたが、漏えい量はわずかで、減少傾向にあり、給水加熱器ドレンポンプ（B）の機能に影響を与えるものではないことから、継続して漏えい量の監視強化を行いながら発電機出力を上昇させることとしました。

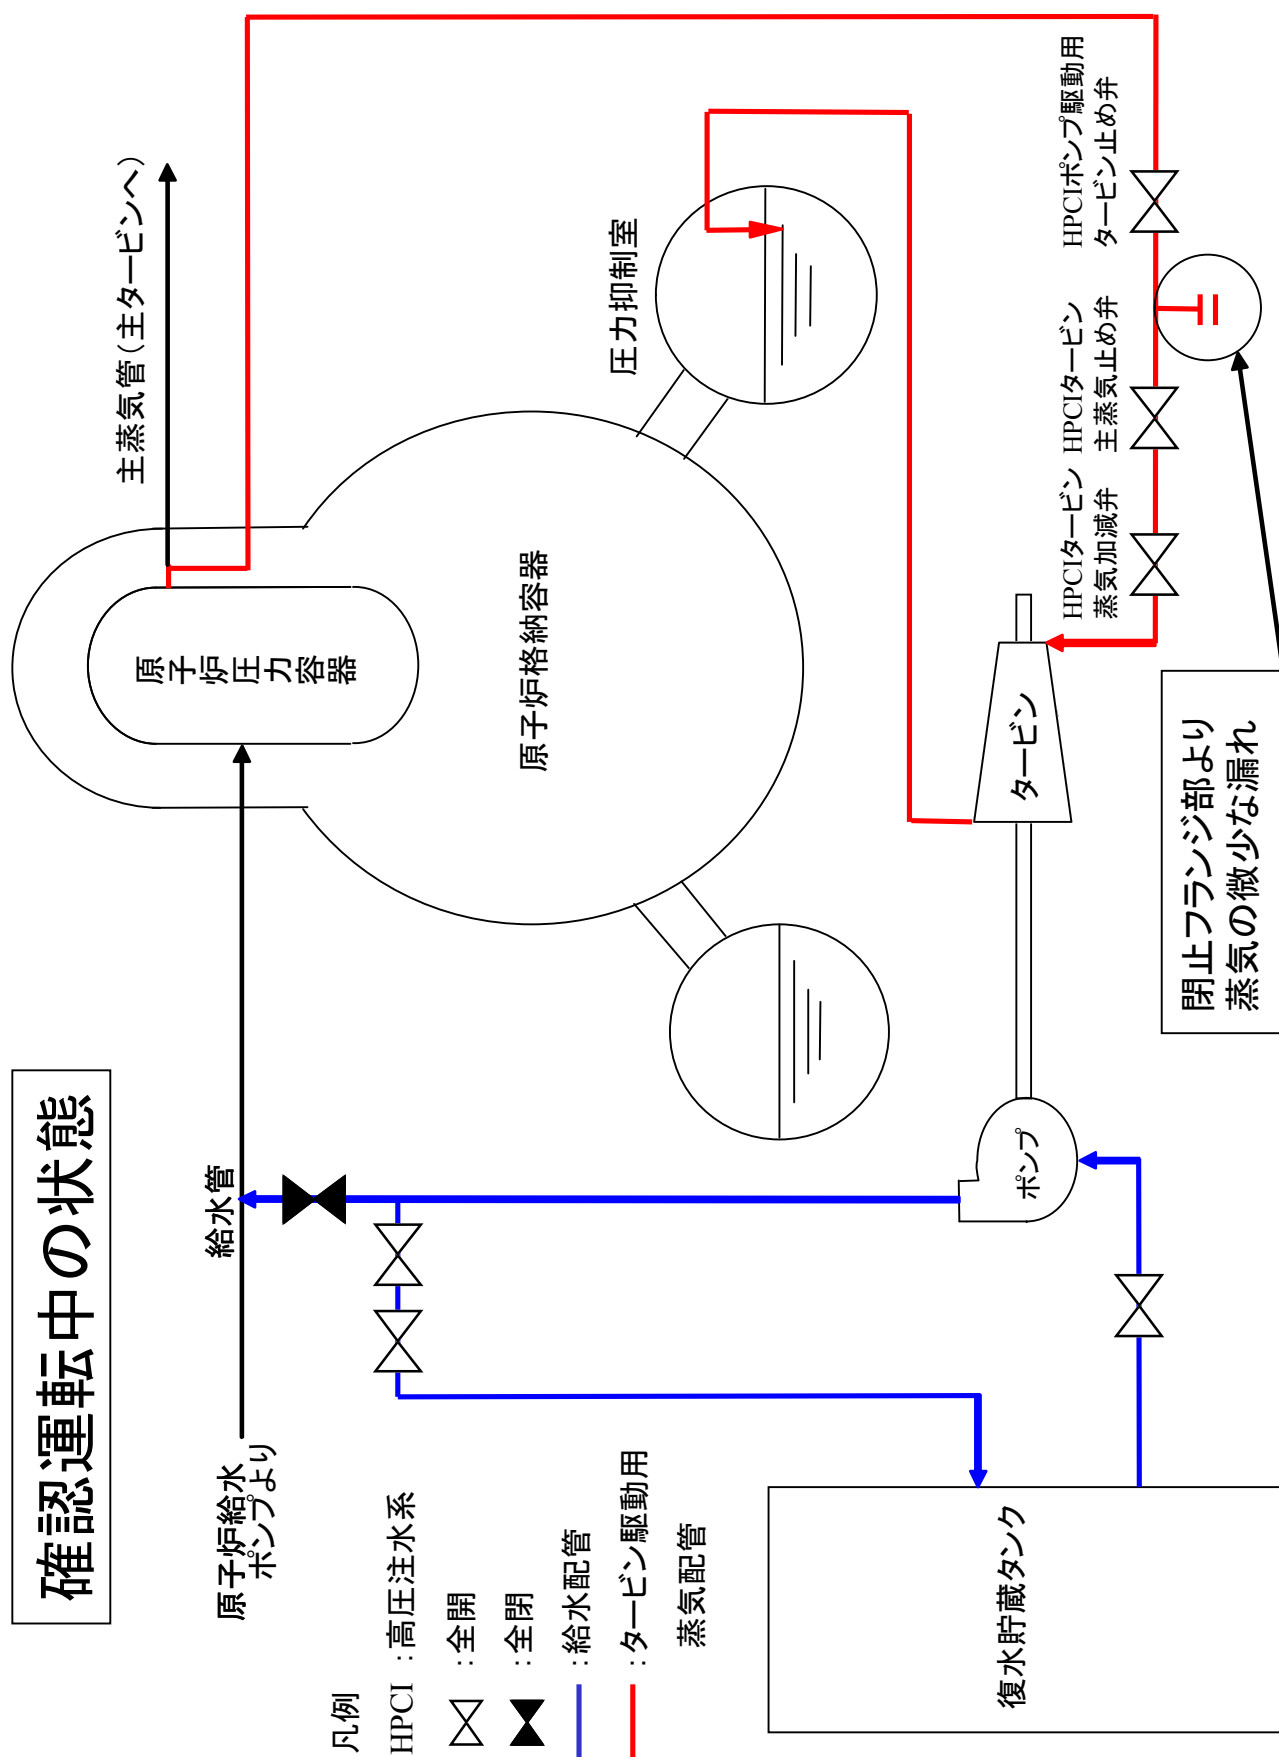
高圧注水系 系統概要図

その後、蒸気配管の保温材を外した上で、状況確認のために、再度、高圧注水系を起動したところ、蒸気配管の閉止フランジ部より蒸気の微少な漏れを確認しました。補修のために当該蒸気配管の隔離を行うことから、高圧注水系の動作不能となるため、午後4時26分に保安規定第39条に定める運転上の制限を満足しないと判断いたしました。

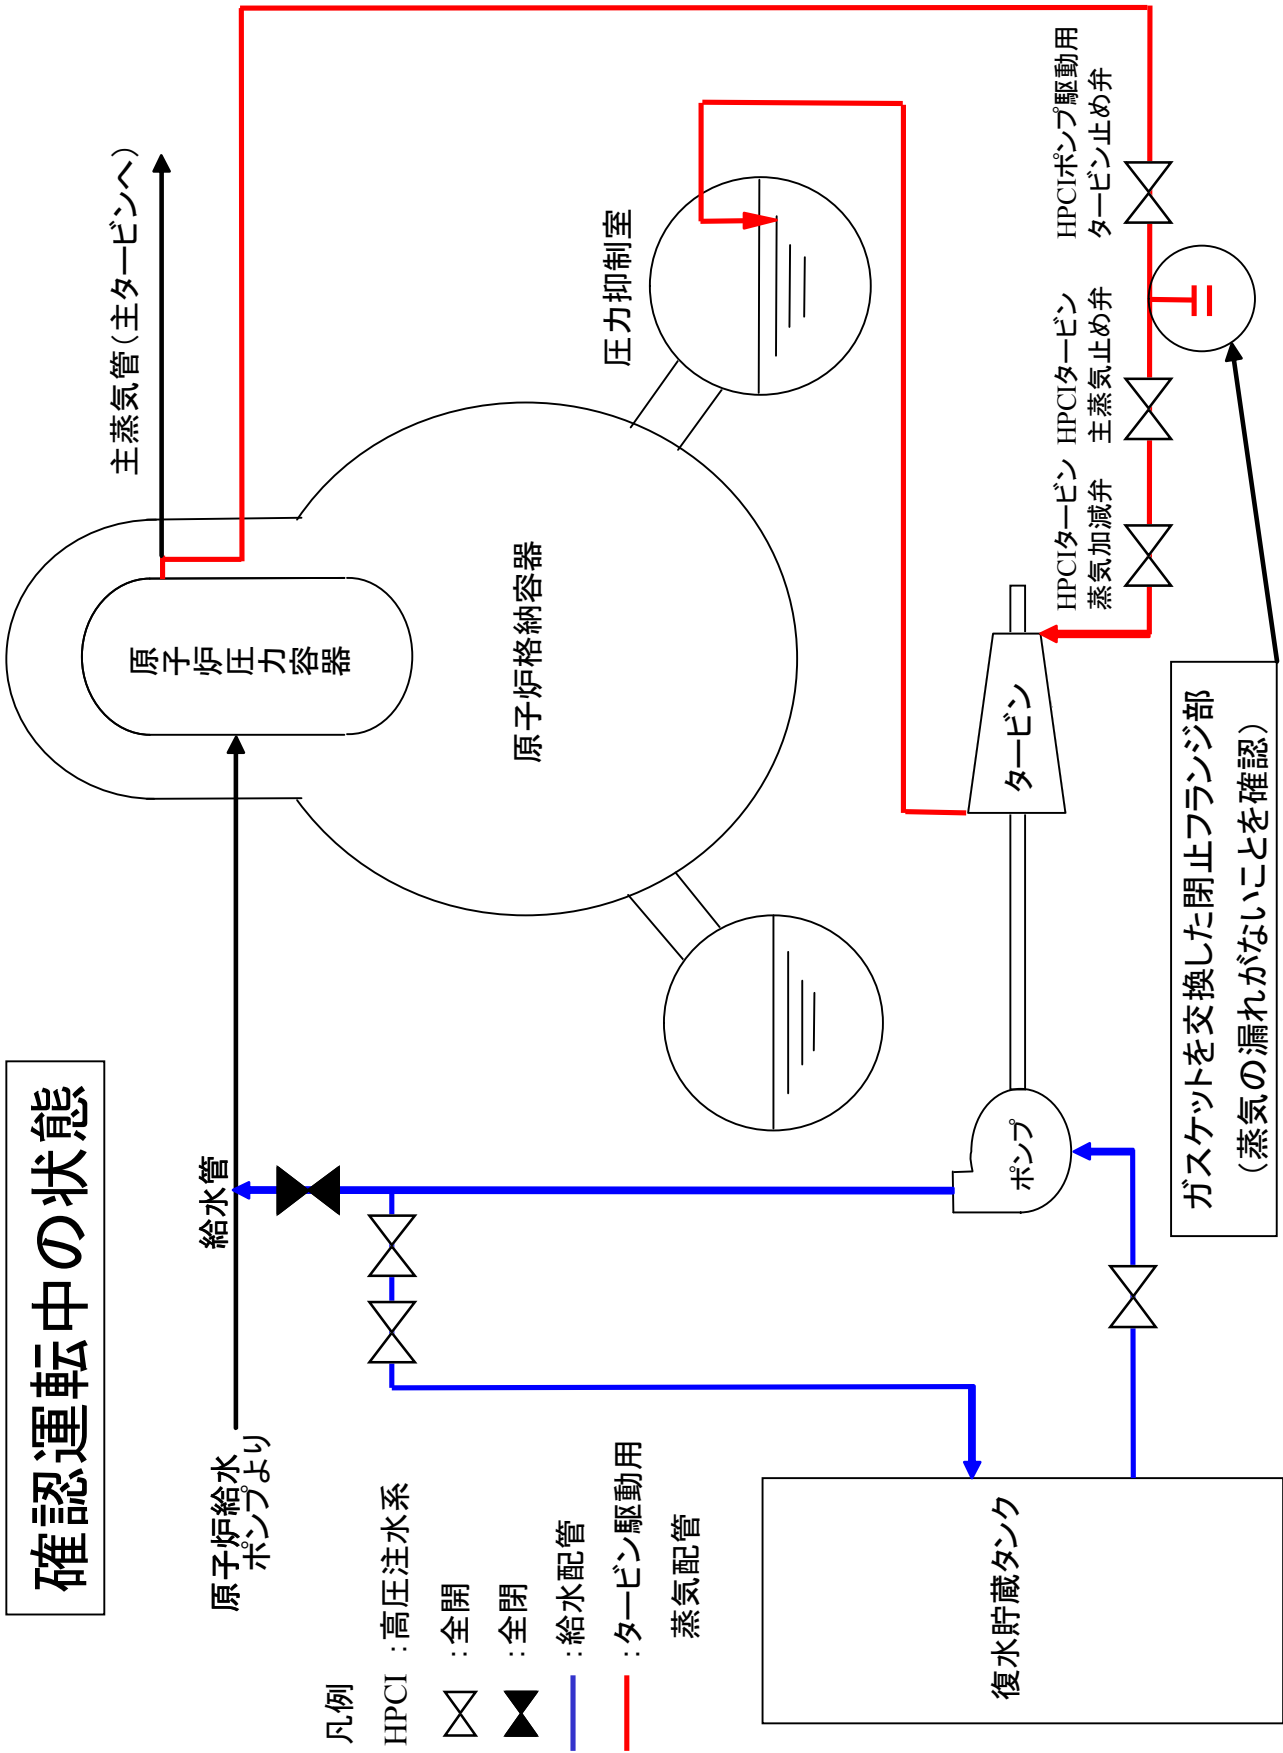
高圧注水系 系統概要図

状況確認のために保温材を外したところ、閉止フランジ部より蒸気の微少な漏れを確認しました。

当該フランジ部の開放点検の結果、原因はガスケットの劣化によるものと判明したため、当該フランジ部ガスケットを交換しました。

その後、当該フランジ部の漏えい確認および高圧注水系の定期試験を実施し、高圧注水系が動作可能であることを確認したことから、4月19日16時15分に運転上の制限内に復帰いたしました。
