女川原子力発電所1号機 第19回定期検査の状況

(平成22年3月分)

女川原子力発電所1号機は、平成22年2月23日より第19回定期検査を実施しております。

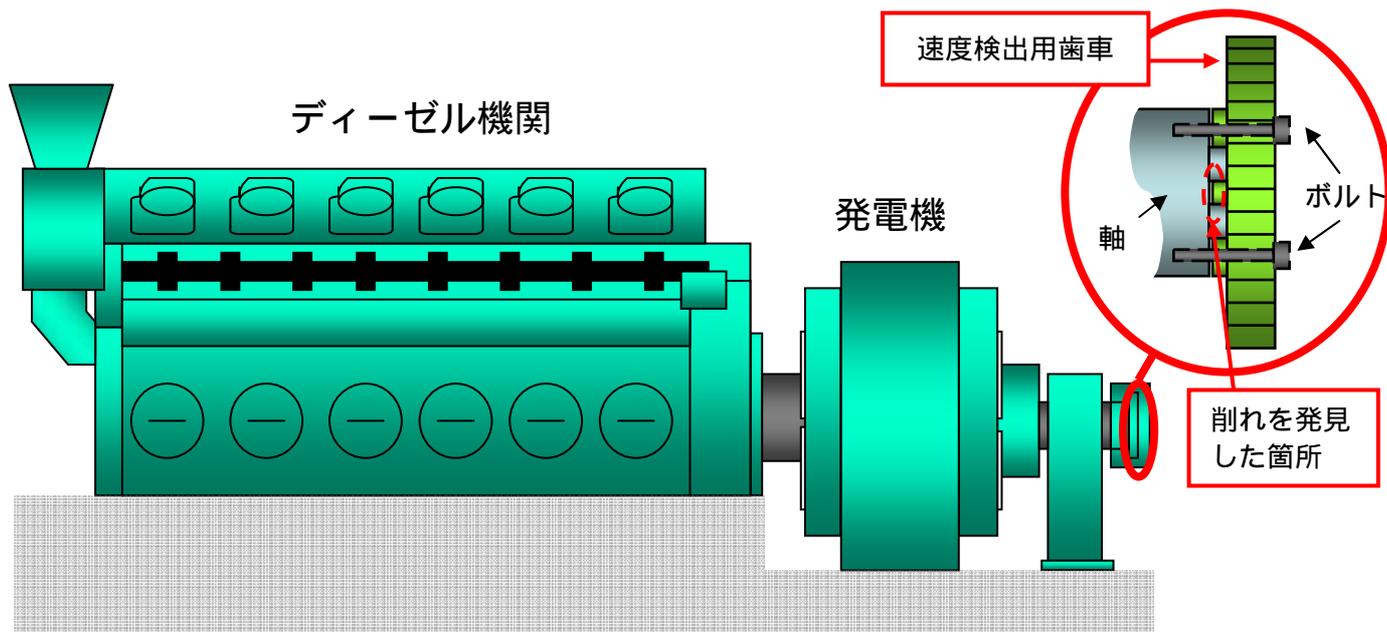
非常用ディーゼル発電設備 概略図

| 所見 | <ul style="list-style-type: none"> 非常用ディーゼル発電機(A)の分解点検を実施していたところ、発電機の軸端部に取り付けられている速度検出用の歯車の結合部に幅1mm程度の削れを発見しました(3月2日)。 歯車の結合部が削れた原因については、調査中です。 プラント運転中に定期的に行っている運転確認試験において、非常用ディーゼル発電機の性能に影響を与えるものではないことを確認しておりますが、当該歯車については、本定期検査中に新品に取替えを実施します。 | | |
