女川原子力発電所 1号機 第19回定期検査の状況

(平成22年4月分)

女川原子力発電所 定期検査・主要機器点検情報

号機	1号機	定期検査	第19回定期検査							
件名	ほう酸水注入系アキュムレータ配管接合部の傷について									
月日	平成22年4月2日(金)、4月5日(月)			発生	発見 確認					
場所	原子炉建屋	設備	ほう酸水注入系	設備区分	安全上重要な系統					
設備概要	ほう酸水注入系とは、何らかの理由で制御棒を原子炉内へ挿入することができない場合、原子炉内へ中性子吸收材(ほう酸水)を注入することにより原子炉を安全に停止させる設備です。									
所見	<ul style="list-style-type: none"> ほう酸水注入系の分解点検を実施したところ、ほう酸水注入系アキュムレータと配管の接合部にらせん状の傷を発見しました(A系:4月5日、B系:4月2日)。 原因は、機器の分解、組み立て時に当該配管接合部が摺動し、傷がついたものと考えられます。 プラント運転中に定期的に実施している運転確認試験において、ほう酸水注入系の性能に影響を与えるものではないことを確認しておりますが、当該配管接合部については本定期検査中に手入れを行い、必要に応じて新品に取替えます。

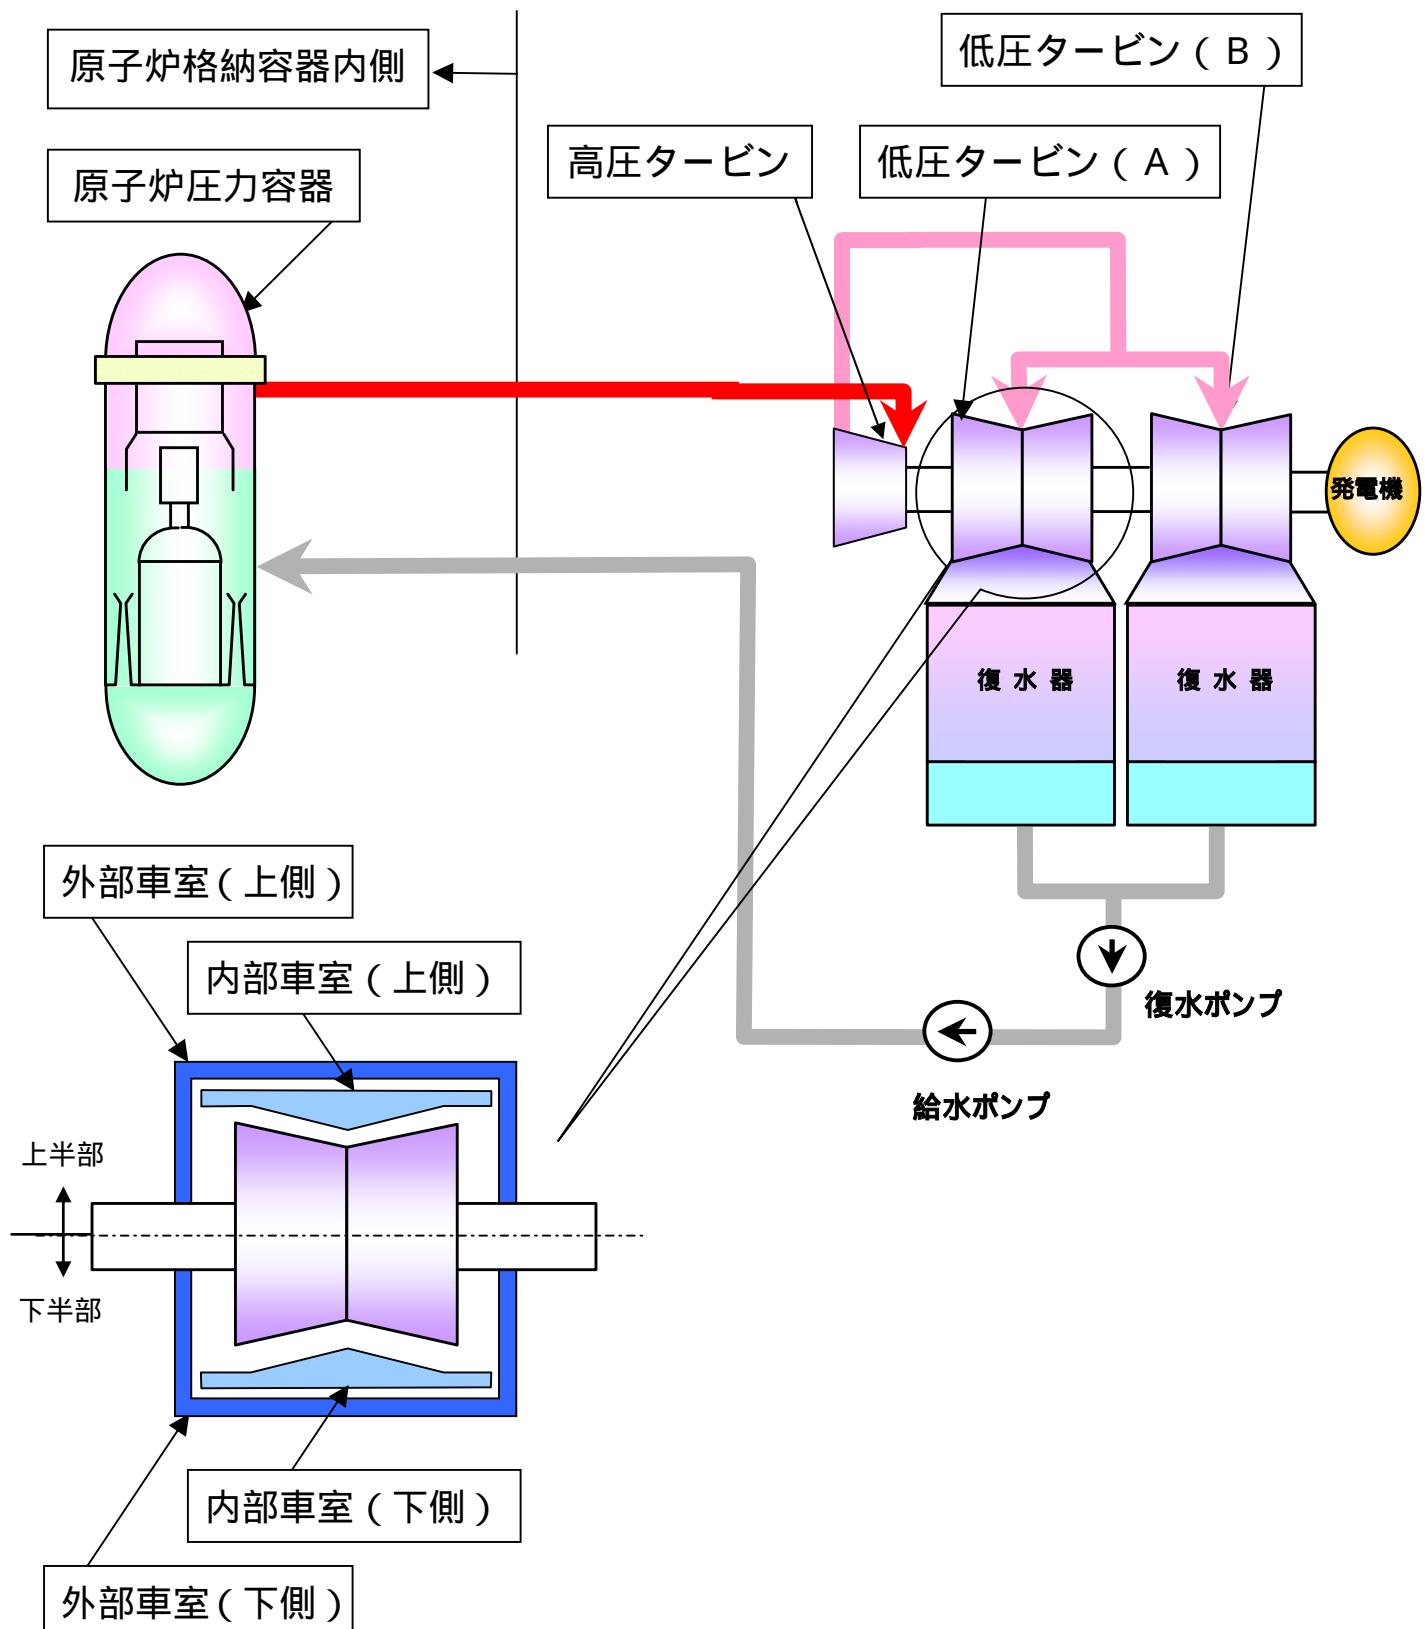
低圧タービン概略図

号 機	1号機	定期検査	第19回定期検査																											
件 名	低圧タービン(A)(B)車室部、隔板および噴口におけるひび等について																													
月 日	平成22年3月16日～4月16日		発 生	発 見 確 認																										
場 所	タービン建屋	設 備	蒸気タービン	設備区分 それ以外の系統																										
設備概要	<p>蒸気タービン設備は、高圧タービン1台と低圧タービン2台で構成されており、原子炉で発生した蒸気でタービンを回して発電機を回転させる設備です。車室とは、タービン翼等を覆っている構造物であり、低圧タービンは内部車室と外部車室の二重構造となっています。</p>																													
所 見	<ul style="list-style-type: none"> 蒸気タービン開放検査において、低圧タービン(A)(B)の溶接部等について浸透探傷検査を実施したところ、下表のとおり判定基準(線状で1mm、円形で直径4mm)を超えるひび等を発見しました(3月16日～4月16日)。

<ul style="list-style-type: none"> なお、確認されたひび等は、製造過程で内部に生じた気泡等が蒸気流によって浸食され、表面に現れたものであり、異常なものではありません。 ひび等が確認された部位については、必要に応じて本定期検査中にひび等の除去、溶接補修を実施します。 <p>浸透探傷検査とは非破壊検査の一種で、探傷剤を使用してひび等を見つける検査</p>				確認箇所	箇所数	ひび等の大きさ		線状(長さ)	円形(直径)	低圧タービン(A)	内部車室	88	長さ約5mm～約50mm 直径約5mm～約30mm	外部車室	41	長さ約5mm～約40mm 直径約5mm～約20mm	隔板および噴口	2	長さ約5mm 直径約7mm	低圧タービン(B)	内部車室	110	長さ約3mm～約40mm 直径約5mm～約15mm	外部車室	30	長さ約8mm～約30mm 直径約5mm～約30mm	隔板および噴口	4	長さ約6mm 直径約6mm～約15mm
確認箇所	箇所数	ひび等の大きさ																												
		線状(長さ)	円形(直径)																											
低圧タービン(A)	内部車室	88	長さ約5mm～約50mm 直径約5mm～約30mm																											
	外部車室	41	長さ約5mm～約40mm 直径約5mm～約20mm																											
	隔板および噴口	2	長さ約5mm 直径約7mm																											
低圧タービン(B)	内部車室	110	長さ約3mm～約40mm 直径約5mm～約15mm																											
	外部車室	30	長さ約8mm～約30mm 直径約5mm～約30mm																											
	隔板および噴口	4	長さ約6mm 直径約6mm～約15mm

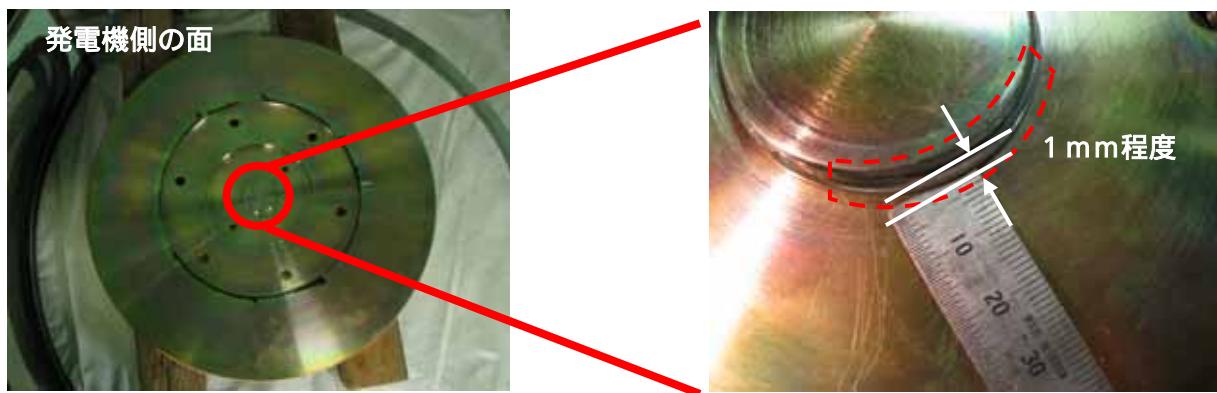
非常用ディーゼル発電設備 概略図

号 機	1号機	定期検査	第 19 回定期検査		
件 名	非常用ディーゼル発電機 (A) 速度検出用歯車結合部の削れについて (対応結果)				
月 日	平成 22 年 3 月 2 日 (火)			発 生	発 見 確 認
場 所	制御建屋	設 備	非常用ディーゼル 発電機	設備区分	安全上重要な 系統
設備概要	非常用ディーゼル発電機は、外部電源喪失時、安全に原子炉を停止させるために必要となる非常用電源を供給する電源設備で、2台設置されています。				
所 見	<ul style="list-style-type: none"> 非常用ディーゼル発電機 (A) の分解点検を実施していたところ、発電機の軸端部に取り付けられている速度検出用の歯車の結合部に幅 1 mm 程度の削れを発見しました (3 月 2 日)。 原因は、歯車組立時に、発電機軸端部のはめ合い部に歯車の結合部が斜めになり、乗り上げたままで歯車固定ボルトを締め込んだために生じたものと推定しております。 当該歯車について、新品に取替後、試運転を行い、異常がないことを確認しました。また、B 系の歯車についても異常がないことを確認しました。(4 月 21 ~ 26 日) なお、プラント運転中に定期的に実施している運転確認試験において、非常用ディーゼル発電機の性能に影響を与えるものではないことを確認しております。
