## 女川原子力発電所3号機 第6回定期検査の状況

(平成22年8月分)

## 女川原子力発電所 3 号機 主要機器点検情報（平成 22 年 8 月）

# 女川原子力発電所 定期検査・主要機器点検情報

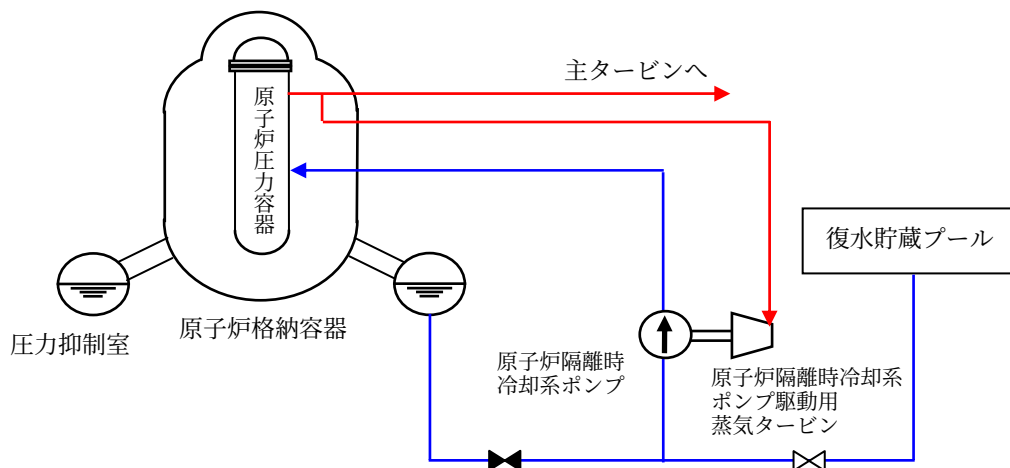
原子炉隔離時冷却系 系統概略図

| 所 | 見 | <div>・ 原子炉隔離時冷却系ポンプ（以下、「当該ポンプ」という。）の分解を実施したところ、内部に直径約30mm、厚さ約4mmの異物を確認しました（8月25日）。</div> <div>・ 異物は、建設時に設置した仮設配管に穴あけをした際の、切り出し片と推定しております。</div> <div>・ ポンプ羽根車、主軸等の確認を行った結果、傷等はないことから、当該ポンプの機能・性能に問題はありません。</div> | | | | |

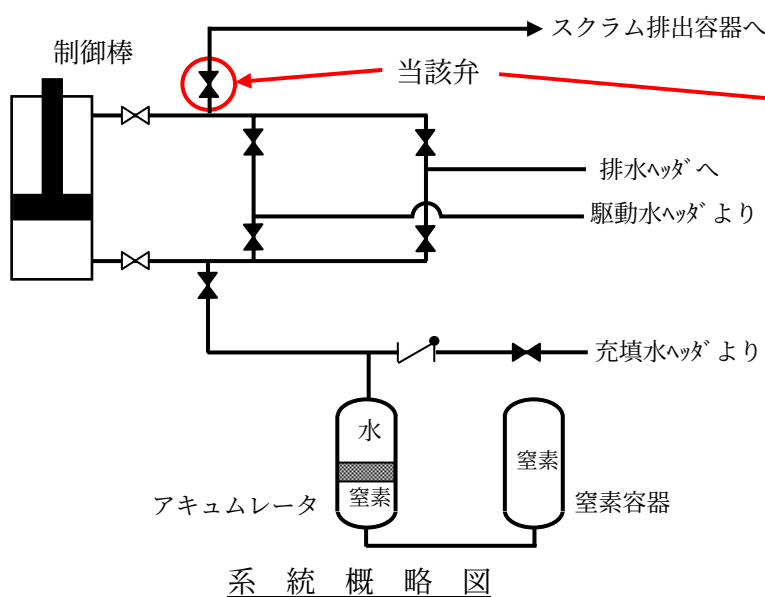
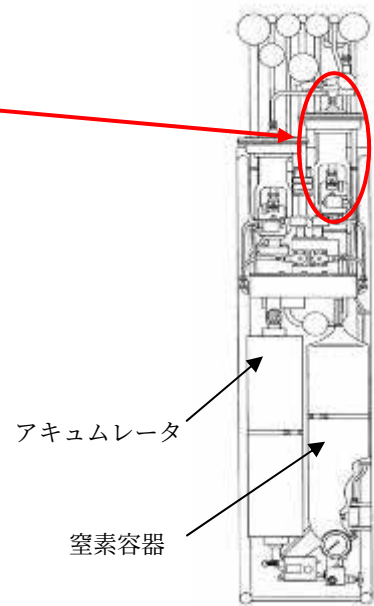
水圧制御ユニット概略図

| 所 | 見 | <div><div><div><div>・</div><div>137ユニットある制御棒駆動水圧系水圧制御ユニット内のスクラム出口弁※（以下、「当該弁」という。）の分解点検を実施したところ、2ユニットの当該弁弁棒摺動部に傷を確認しました（8月26日）。</div></div><div><div>・</div><div>原因については、傷が打痕傷であることから、弁取外し時や分解後の弁棒取扱い時において、周辺部材と弁棒が干渉したものと推定しております。</div></div><div><div>・</div><div>当該弁弁棒につきましては、引き続き使用可能ではありましたが、念のため新品に取替を行いました（8月27日）。</div></div></div><div>※スクラム出口弁とは、原子炉をスクラム（緊急停止）させる際に開状態となり、制御棒駆動機構上部室からの戻り水を排出するための弁です。</div></div> | | | | | |
