女川原子力発電所2号機 第11回定期検査の状況

(平成22年12月分)

女川原子力発電所 2 号機 主要機器点検情報（平成 22 年 12 月）

号機	2号機	定期検査	第11回定期検査																									
件名	蒸気タービン車室および隔板における指示模様について																											
月日	平成22年12月4日(土)～20日(月)		発生	発見	確認																							
場所	タービン建屋	設備	蒸気タービン	設備区分	それ以外の系統																							
設備概要	蒸気タービン設備は、高圧タービン1台と低圧タービン2台で構成されており、原子炉で発生した蒸気でタービンを回して発電機を回転させる設備です。																											
所見	<ul style="list-style-type: none"> 蒸気タービン開放検査において、低圧タービン(B)および高圧タービンの溶接部等について浸透探傷検査*を実施したところ、下表のとおり判定基準(線状で1mm、円形で4mm)を超える指示模様を発見しました。 (12月4日～20日)

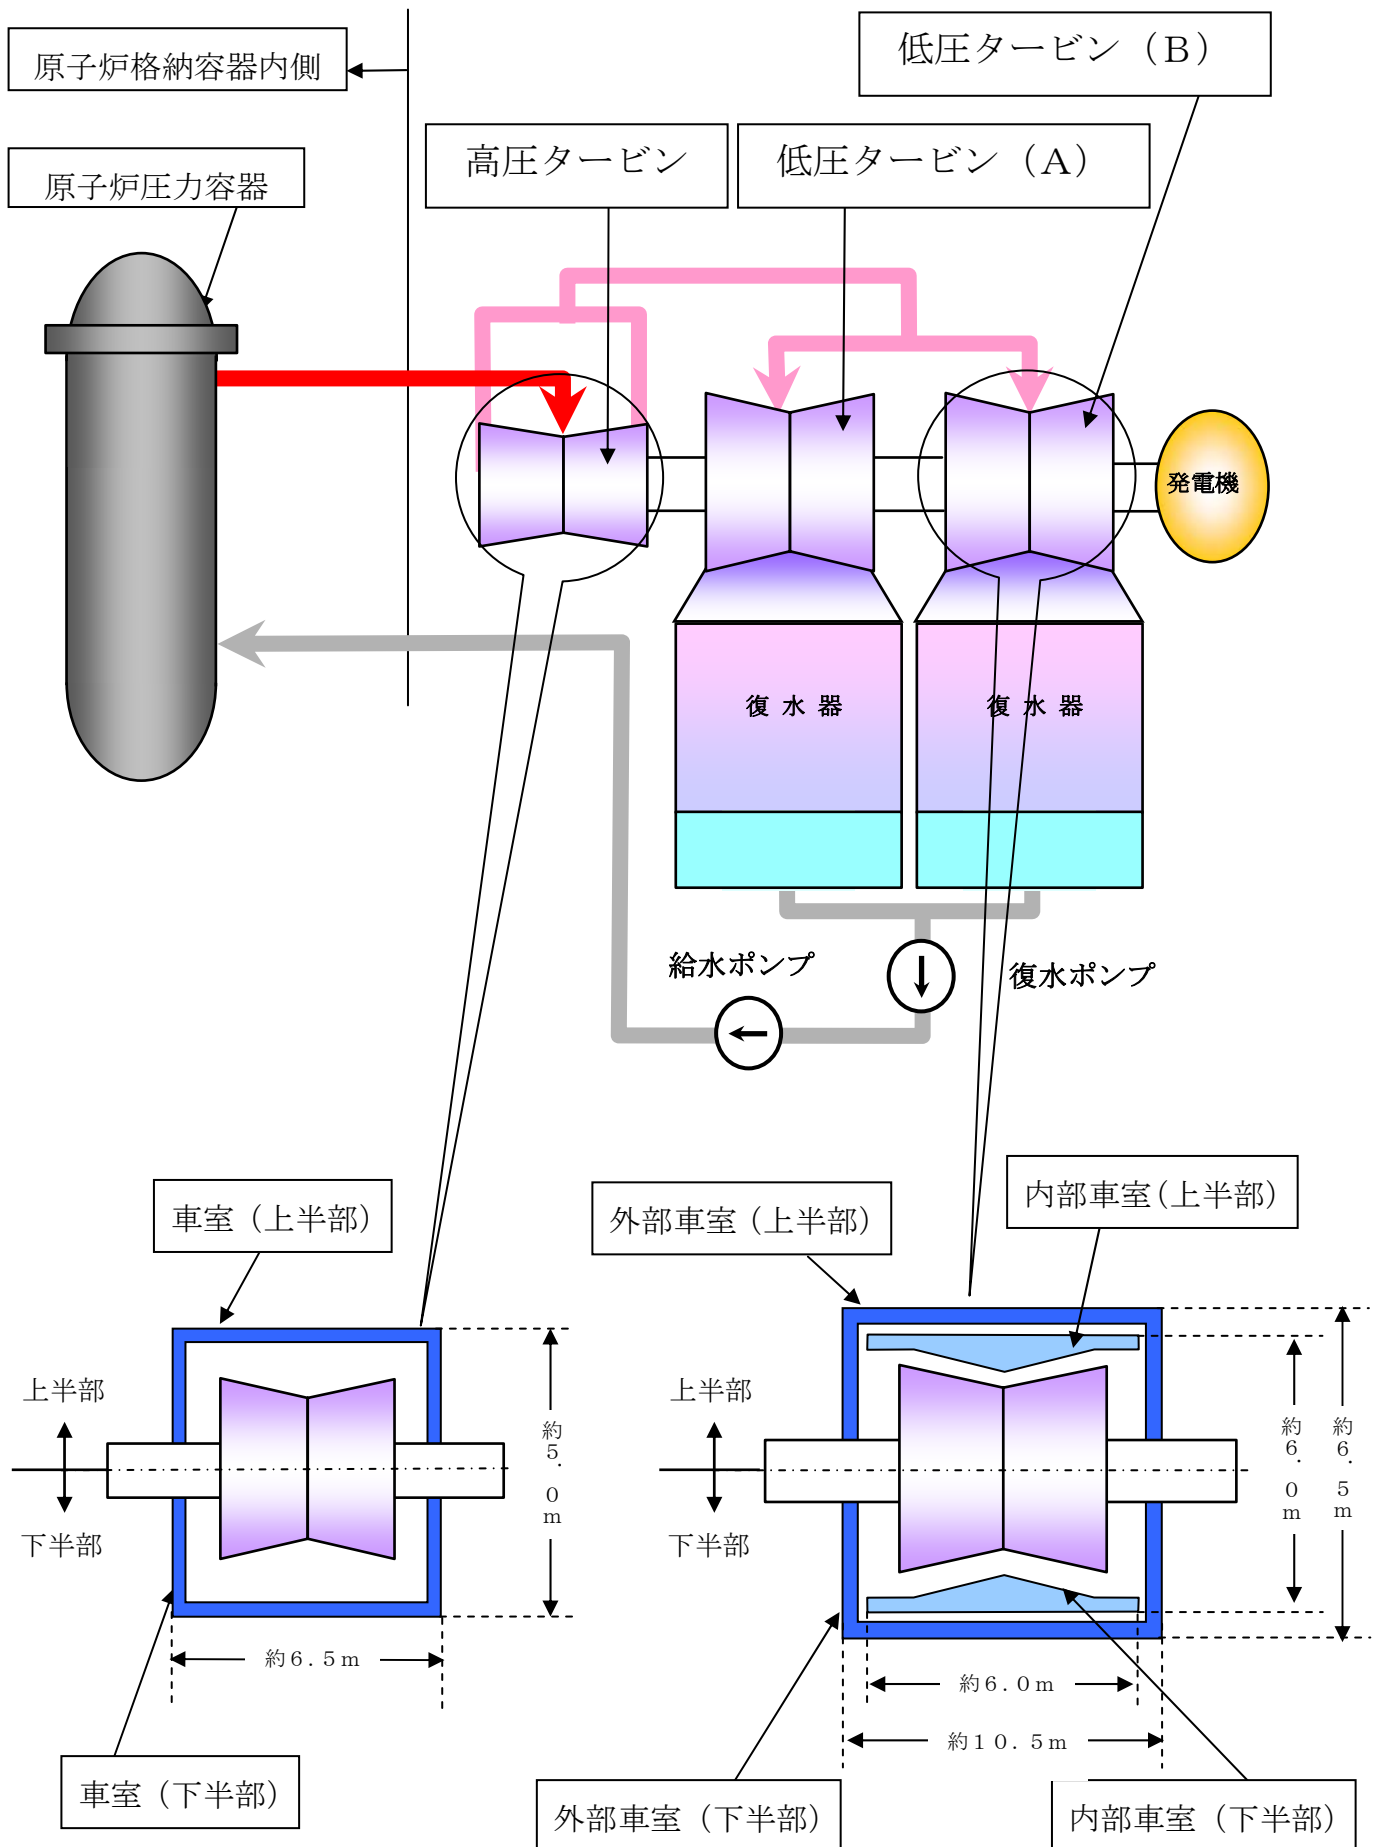
タービン概略図

確認箇所	箇所数	指示模様の大さき		線状(長さ)	円形(直径)	低圧タービン(B)	内部車室	42	約4mm～ 約40mm	約5mm～ 約20mm	外部車室	8	/	約6mm～ 約15mm	隔板	1	約18mm	/	高圧タービン	隔板	1	約8mm	/
	確認箇所	箇所数	指示模様の大さき																									
線状(長さ)			円形(直径)																									
低圧タービン(B)	内部車室	42	約4mm～ 約40mm	約5mm～ 約20mm																								
	外部車室	8	/	約6mm～ 約15mm																								
	隔板	1	約18mm	/																								
高圧タービン	隔板	1	約8mm	/																								
<ul style="list-style-type: none"> 確認された指示模様は、製造過程で内部に生じた気泡等が蒸気流によって浸食され、表面に現れたものであり、異常なものではありません。 低圧タービン(B)における指示模様が発見された部位について、傷の除去、溶接補修を実施し、浸透探傷検査の結果、異常がないことを確認しました。 (12月20日～28日) 高圧タービンについても同様に傷の除去、溶接補修を実施します。 <p>※ 浸透探傷検査とは非破壊検査の一種で、探傷剤を使用して傷を見つける検査。</p>

低圧タービン (B) 内部車室上半部外側

○ : 指示模様を確認した部位
