## 女川原子力発電所2号機 第11回定期検査の状況

(平成23年1月分)

## 女川原子力発電所 定期検査・主要機器点検情報

## 定期検査・主要機器点検情報

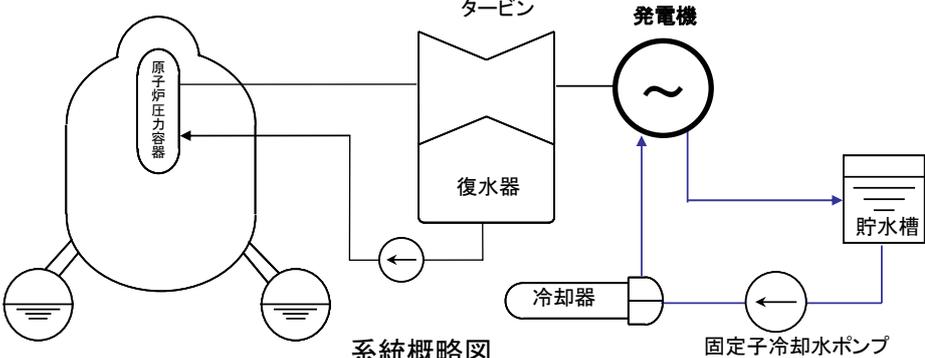
<p>タービン 発電機 復水器 冷却器 貯水槽 固定子冷却水ポンプ</p> <p>系統概略図</p>

号機	2号機	定期検査	第11回定期検査		
件名	発電機固定子巻線の漏えい試験における基準値を上回る漏えい量の確認について (対応結果)				
月日	平成22年11月22日(月)		発生	発見	確認
場所	タービン建屋	設備	発電機固定子巻線 冷却水系	設備区分	その他の系統
設備概要	発電機固定子巻線冷却水系は、純水を固定子巻線内の空洞部に供給し、固定子巻線の冷却を行う系統です。				
所見	<ul style="list-style-type: none"> <li>・ 発電機固定子巻線<sup>※1</sup>の漏えい試験<sup>※2</sup>の結果、基準値を上回る漏えい量<sup>※3</sup>を確認しました。(11月22日)</li> <li>・ 調査の結果、固定子巻線の一箇所に極微小な穴による漏えいを確認しました。(1月14日)</li> <li>・ 原因は、製作時の溶接が不十分な箇所が腐食し、経年により漏えいに至ったものと推定しました。</li> <li>・ 漏えいが確認された箇所について、溶接補修を行いました。(1月16日)</li> <li>・ 漏えい試験を行い、問題ないことを確認しました。(1月19日)</li> </ul> <p>※1 発電機固定子巻線とは、タービンの回転を受けた回転子から電気を発生させる巻線であり、鉄心の溝に72列納められている。</p> <p>※2 発電機固定子巻線の漏えい試験とは、固定子巻線の冷却を行う冷却水の流路において、漏れがないことを確認するために、空気によって固定子巻線内を加圧し、24時間放置した後の空気の漏れ量から漏えいの有無を確認する試験である。</p> <p>※3 試験における空気の漏えい量(判定基準:11.30/日以下) 【試験結果】 1回目:57.20/日 2回目:39.10/日</p>

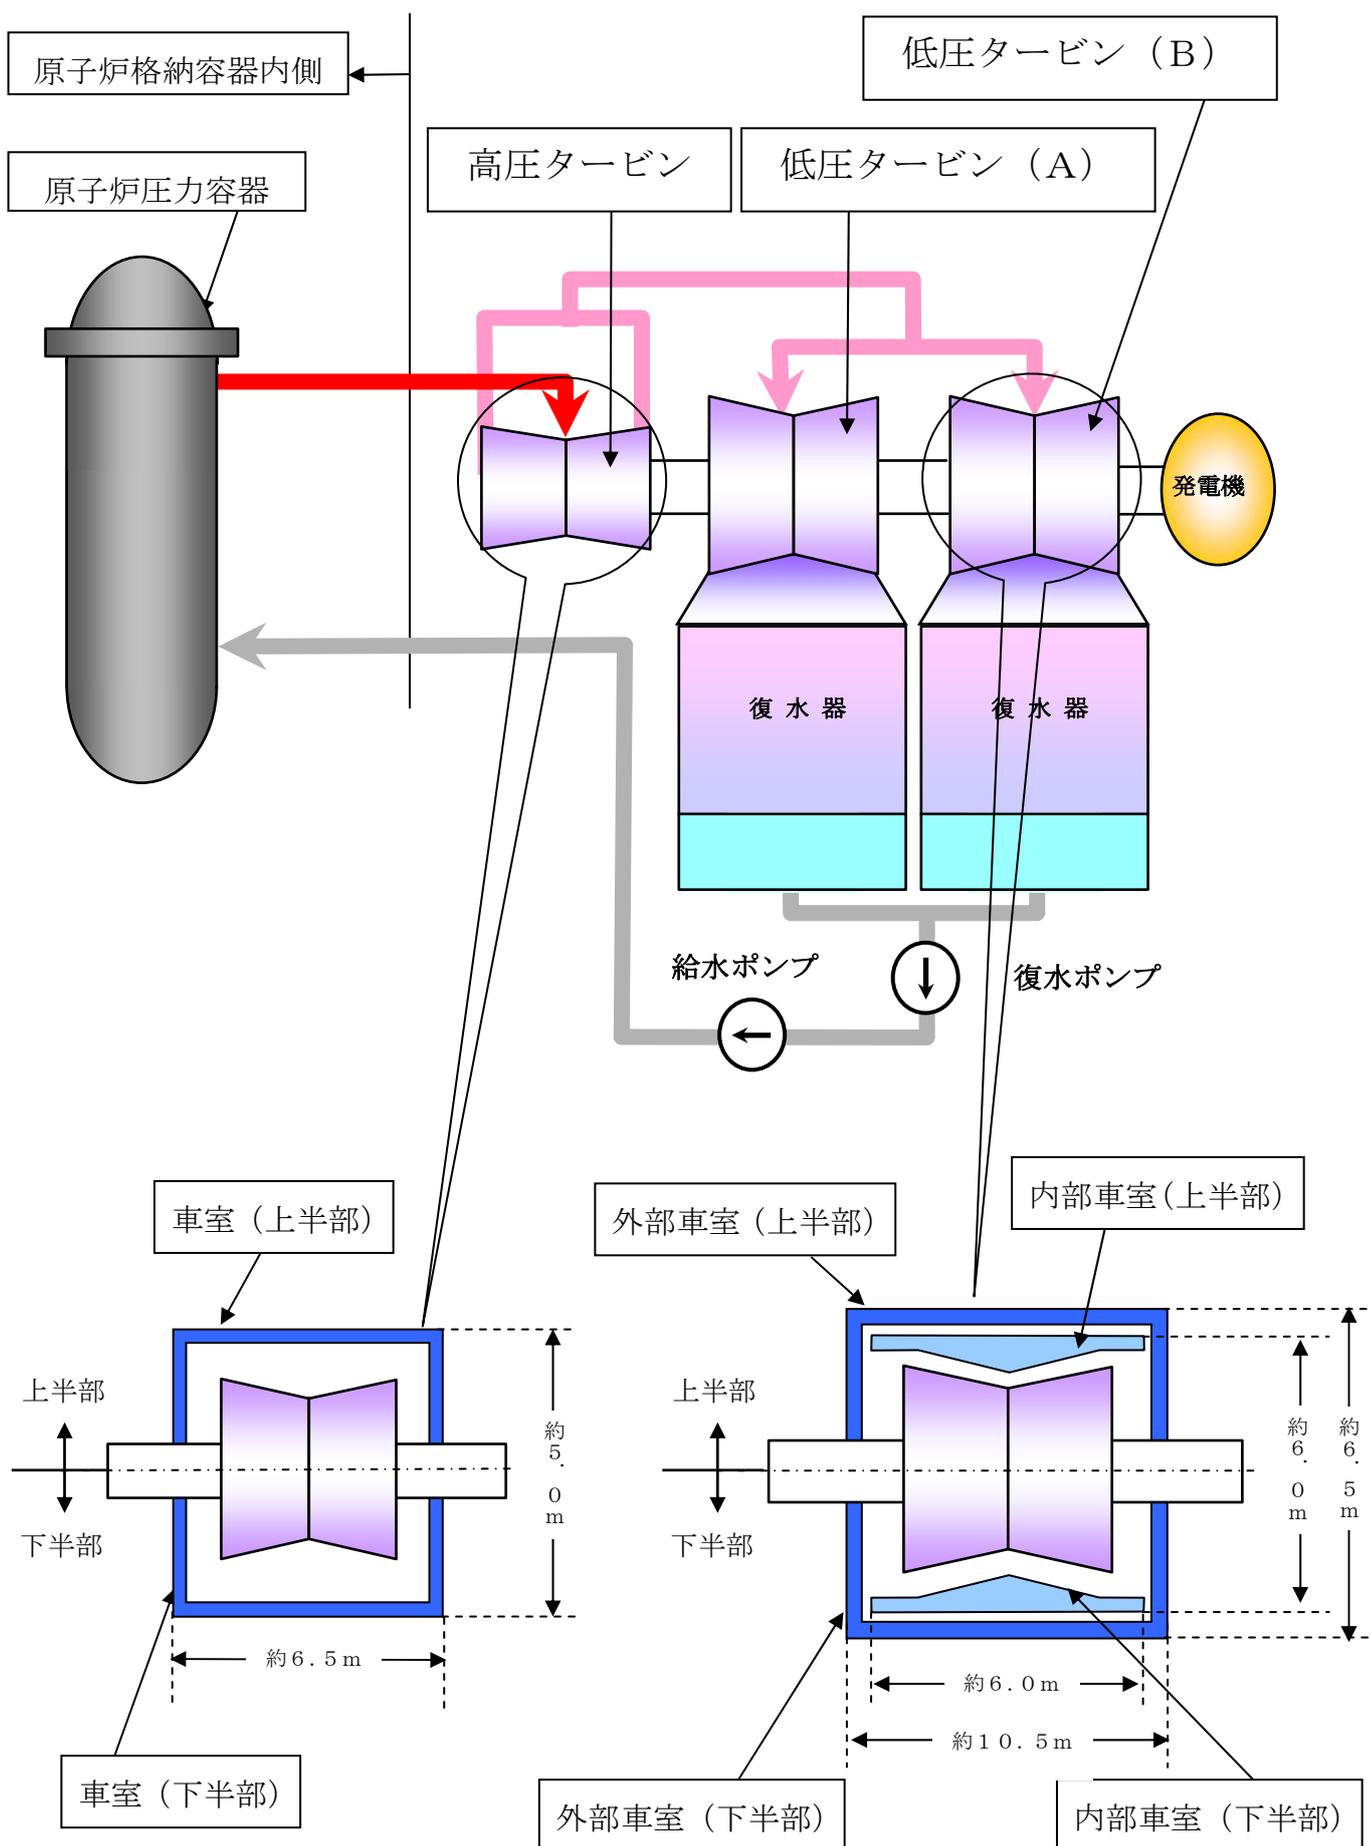
# タービン概略図

号機	2号機		定期検査	第11回定期検査																									
件名	蒸気タービン車室および隔板における指示模様について (対応結果)																												
月日	平成22年12月4日(土)~20日(月)		発生	発見	確認																								
場所	タービン建屋	設備	蒸気タービン	設備区分	それ以外の系統																								
設備概要	蒸気タービン設備は、高圧タービン1台と低圧タービン2台で構成されており、原子炉で発生した蒸気でタービンを回して発電機を回転させる設備です。																												
所見	<ul style="list-style-type: none"> <li>蒸気タービン開放検査において、低圧タービン(B)および高圧タービンの溶接部等について浸透探傷検査*を実施したところ、下表のとおり判定基準(線状で1mm、円形で4mm)を超える指示模様を発見しました。 (平成22年12月4日~20日)</li> </ul>

確認箇所	箇所数	指示模様の大さき		線状(長さ)	円形(直径)	低圧タービン(B)	内部車室	42	約4mm~ 約40mm	約5mm~ 約20mm	外部車室	8	/	約6mm~ 約15mm	隔板	1	約18mm	/	高圧タービン	隔板	1	約8mm	/
	確認箇所	箇所数	指示模様の大さき																										
線状(長さ)			円形(直径)																										
低圧タービン(B)	内部車室	42	約4mm~ 約40mm	約5mm~ 約20mm																									
	外部車室	8	/	約6mm~ 約15mm																									
	隔板	1	約18mm	/																									
高圧タービン	隔板	1	約8mm	/																									
所見	<ul style="list-style-type: none"> <li>確認された指示模様は、製造過程で内部に生じた気泡等が蒸気流によって浸食され、表面に現れたものであり、異常なものではありません。</li> <li>低圧タービン(B)における指示模様が発見された部位について、傷の除去、溶接補修を実施し、浸透探傷検査の結果、異常がないことを確認しました。 (平成22年12月20日~28日)</li> <li>高圧タービンにおける指示模様が発見された部位について、傷の除去、溶接補修を実施し、浸透探傷検査の結果、異常がないことを確認しました。 (平成23年1月5日~6日)</li> </ul>																												
	※ 浸透探傷検査とは非破壊検査の一種で、探傷剤を使用して傷を見つける検査。

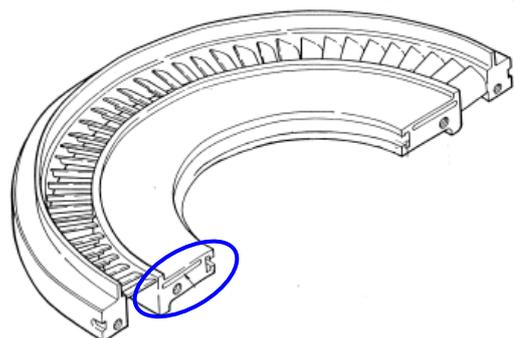
低圧タービン (B) 隔板および噴口 (上半部)

<table><tr> <th rowspan="2">確認箇所</th> <th rowspan="2">箇所数</th> <th colspan="2">指示模様の大さき</th> </tr><tr> <td>隔板</td> <td>1</td> <td>約18mm</td> <td style="text-align: center;">/</td> </tr></table>
