女川原子力発電所の状況（平成23年6月分）

東北地方太平洋沖地震後の主要設備への軽微な被害状況リスト

東北地方太平洋沖地震後の主要設備への軽微な被害の対応状況

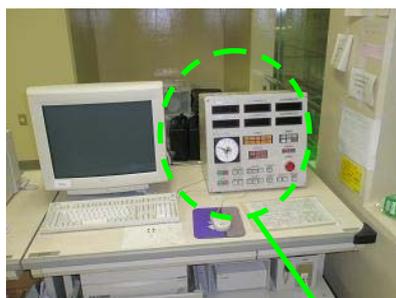
件名	燃料交換機制御室内の地上操作装置落下		
場所	3号機 原子炉建屋	設備	燃料交換機 地上操作装置
設備概要	地上操作装置は、燃料交換作業の運転状態を表示するために設置している装置です。		
所見	<ul style="list-style-type: none"> 燃料交換機制御室内の地上操作装置が、地震の影響により机上から床面に落下し、端子部が破損していることを確認しました。(3月12日) 地震発生時において、燃料を移動する作業は実施しておらず、燃料交換機は、使用していませんでした。 なお、本事象は、燃料交換機を自動運転する際に使用する状態表示装置の端子部の破損であり、燃料交換機の手動運転には影響がないことから、燃料交換機に要求される燃料を安全に取り扱う機能に影響を与えるものではありません。 		
対応内容	<ul style="list-style-type: none"> メーカー工場にて端子部を修繕し、機能上問題ないことを確認しました。(6月8日対応完了)

落下時に損傷した端子部を工場点検修繕

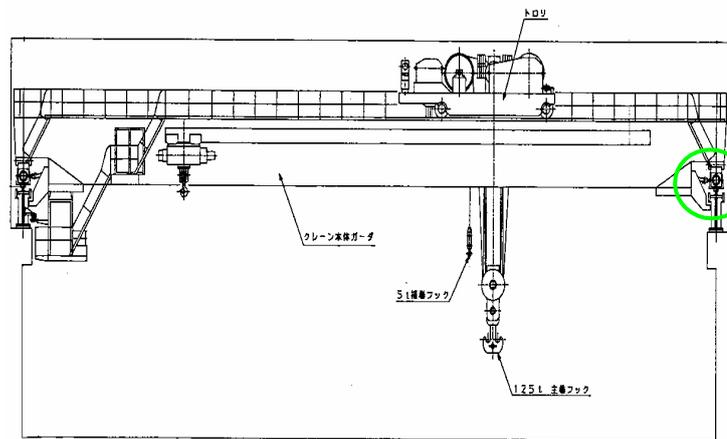
原子炉建屋天井クレーン全体図

件名	天井クレーン走行部等のすり傷		
場所	3号機 原子炉建屋	設備	原子炉建屋天井クレーン
設備概要	原子炉建屋天井クレーンは、定期検査中に原子炉内の炉内構造物などを移動する際や、新燃料の受入の際など、資機材の搬入や移動に使用している設備です。		
所見	<ul style="list-style-type: none"> 原子炉建屋天井クレーンの走行レールと走行車輪の接触面に局部的なすり傷を確認しました。(4月6日) 走行レール上の車輪が地震の影響で揺れたことにより、走行レールと走行車輪との接触面に局部的なすり傷が生じたと推定しております。 地震発生時において、燃料や資機材を移動する作業は実施しておらず、原子炉建屋天井クレーンは、使用していませんでした。 なお、本すり傷については、クレーン走行部に生じておりますが、クレーンの走行状態に異常はなく、原子炉建屋天井クレーンに要求される燃料を安全に取り扱う機能に影響を与えるものではありません。 		
対応内容	<ul style="list-style-type: none"> すり傷が生じた箇所の磨き補修を実施し、原子炉建屋天井クレーンの走行に問題がないことを確認しました。(6月6日対応完了)
