平成21年10月30日  
東北電力株式会社

## 東通原子力発電所1号機残留熱除去系封水逆止弁からの 漏えいに関する原因と対策について

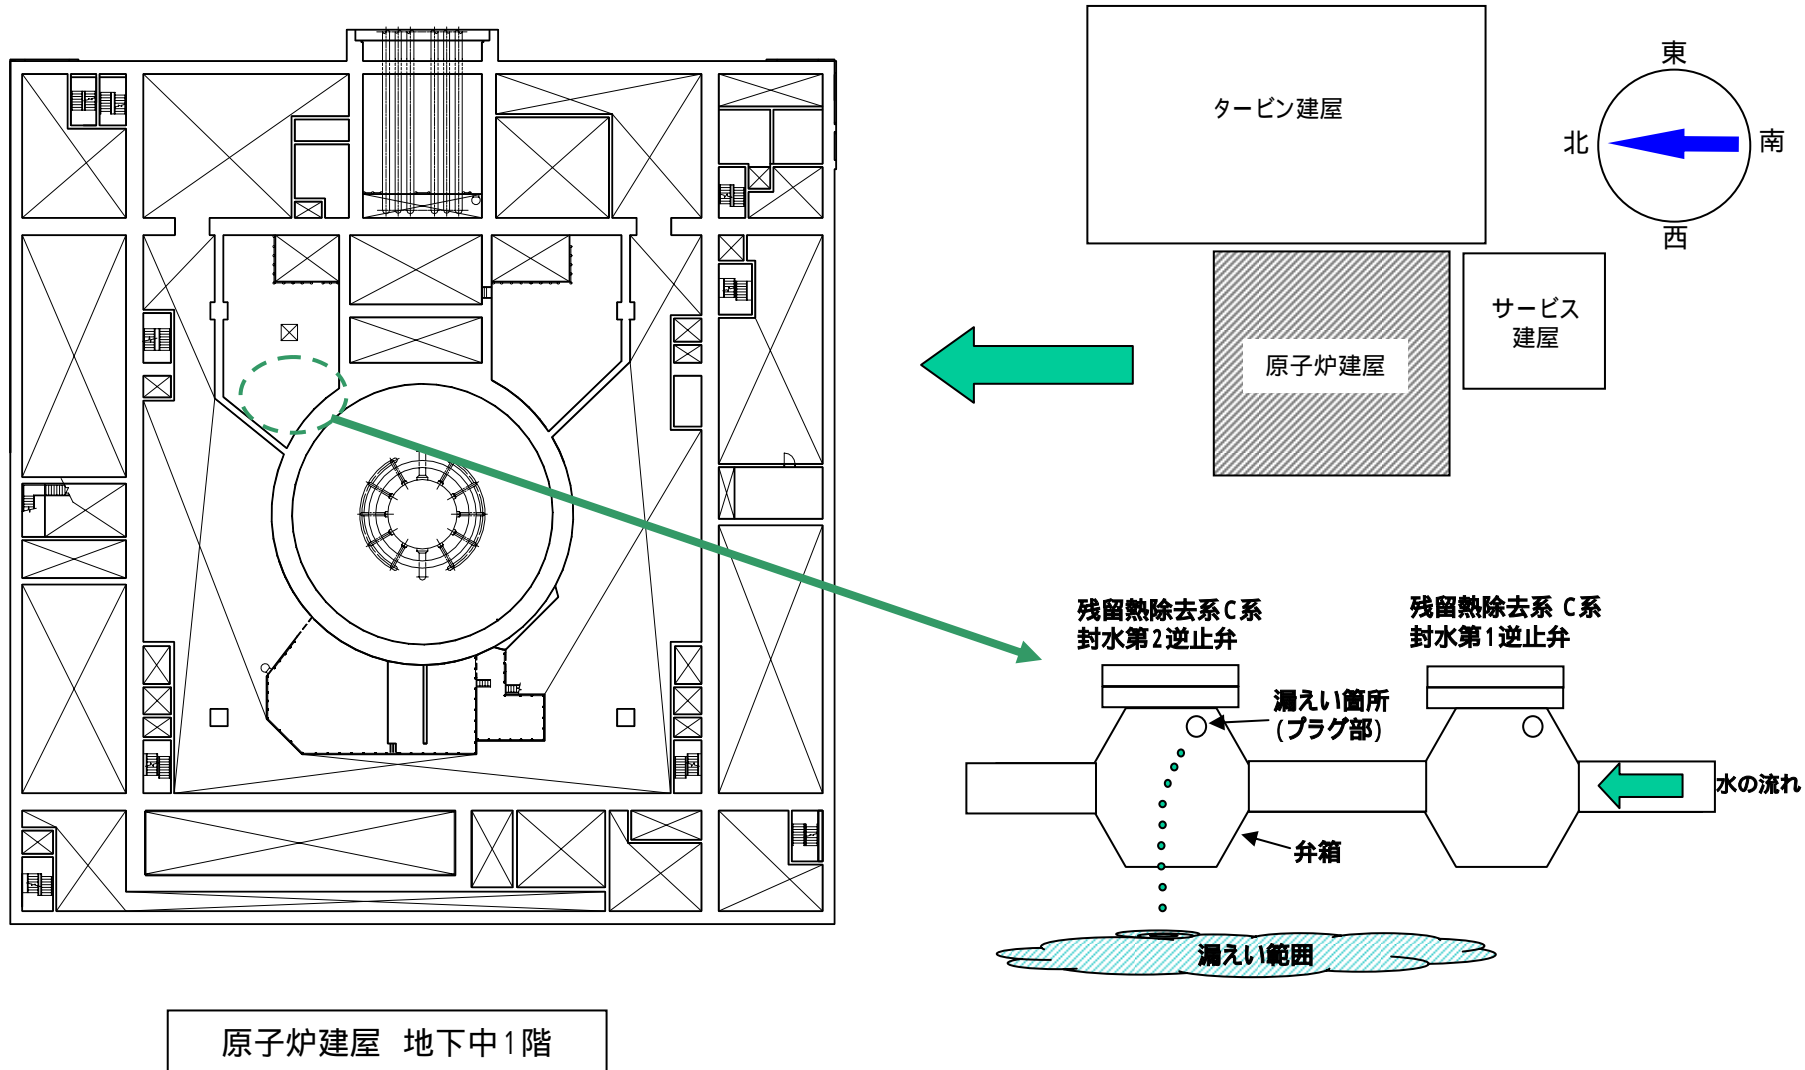
発生場所(位置図)

東通原子力発電所1号機（平成21年9月12日より第3回定期検査中）において、平成21年10月27日13時38分頃、原子炉建屋地下中1階にあるバルブ室内（管理区域内）の床面に水が漏えいしていることを当社運転員が発見しました。

確認の結果、水張り中<sup>1</sup>の残留熱除去系<sup>2</sup>C系（以下、「当該系統」という。）の封水第2逆止弁<sup>3</sup>弁箱のプラグ部<sup>4</sup>から復水補給水系<sup>5</sup>の水が漏えいしており、漏れた水の量は約3リットルで、放射性物質は検出されませんでした。

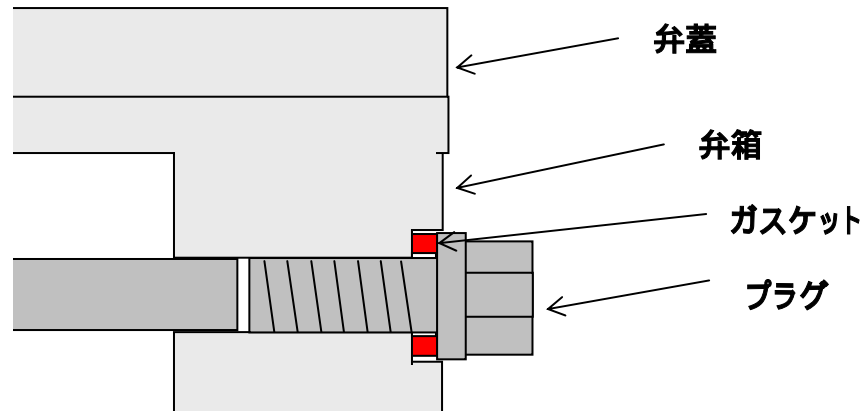
組立状態(正常)

当該弁のプラグ部を点検した結果、プラグ部の密封のために使用しているガスケットの端部が変形していることが確認されました。

これは、今回の定期検査において分解点検を行った当該弁のプラグ部の復旧の際に、弁箱貫通穴部に挿入したガスケットがずれた状態でプラグを締め付けたために発生したものと推定しました。

このガスケットの変形により、プラグ部の密封性が低下し、水張り時にプラグ部から水が漏えいしたものと考えられます。

ガスケットの端部が変形したことにより密封性が低下し漏えいが発生した

当該弁について、ガスケットがずれた状態でプラグを締め付けることがないように、弁箱貫通穴部にガスケットを確実に挿入した状態で締め付けを行い、復旧しました。その後、当該系統の水張りを行い、実際にポンプを起動し通常運転時と同等の圧力を加えて、漏えいがないことを確認しております。

また、弁箱貫通穴部にガスケットが確実に挿入されていることを確認する旨を工事要領書に追記しました。
