### 原子力規制委員会「東通原子力発電所敷地内破碎帯の調査に関する有識者会合」でのご意見を踏まえ、さらなる地質調査を実施いたします

## 「東通原子力発電所1号機 主蒸気隔離弁の不動作の原因と再発防止対策について」

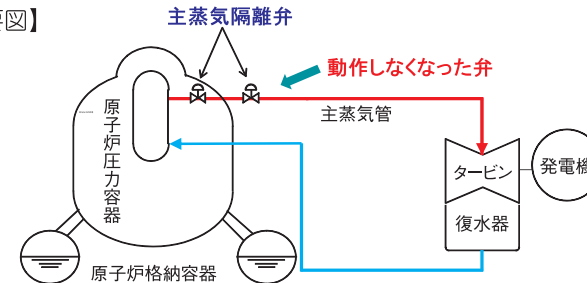
#### 【系統概要図】

平成17年6月に、東通原子力発電所1号機(BWR 1100MW)において、原子炉起動に向けた準備作業を行っていたところ、原子炉格納容器外側に設置してある主蒸気隔離弁\*が1弁動作しなくなったことを確認しました。  
本事象による放射性物質の外部への漏えいはありませんでした。

調査の結果、弁体上部と弁箱内部の隙間に微小な異物が入り込み、弁の動作時に、その異物が徐々に弁箱内部を削りながら金属塊を形成し、これが抵抗となって弁体が停止したものと判断しました。
