女川原子力発電所 1 号機第 1 5 回定期検査主要機器点検情報

(平成 1 5 年 1 月分)

1 . 件 名 : 原子炉建屋換気空調系電気回路の継電器のアーキ痕跡について

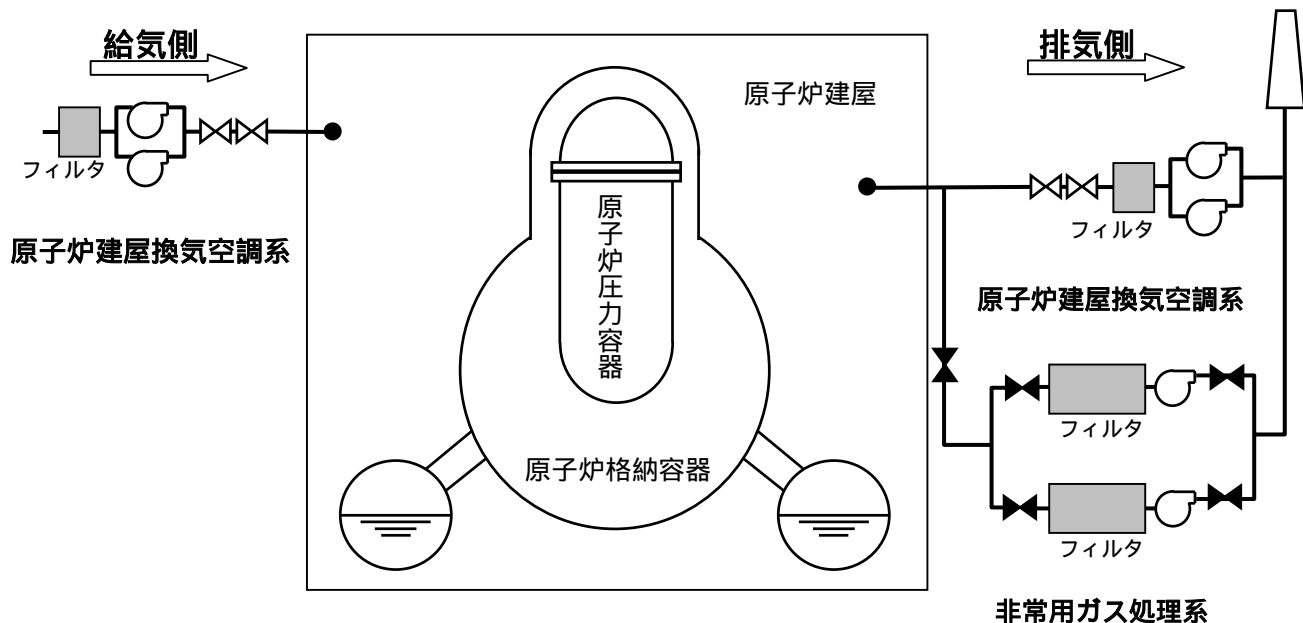
原子炉建屋換気空調系概略系統図

・第 15 回定期検査において、当該回路の点検調査を行ったところ、当該回路に使用されている継電器(リレー)の端子部分にアーキが発生した痕跡が確認されました。

・この痕跡は端子部分のメッキ材金属がヒゲ状に成長(ウィスカ現象)し、端子部分で短絡が発生したことによるものと推定されました。

・この短絡により当該回路のヒューズが切れたものと推定されました。

- ・再発防止対策として、当該端子部分をウイスカ現象が発生しにくい材料で処理し、また、端子間に樹脂製の隔壁を設けた絶縁性の高い継電器(リレー)に取替えます。
- ・また念のため、女川 2・3 号機も含め、重要機器の動作電気回路に使用している当該継電器(リレー)と同じ型式のものを至近の定期検査時に取替える予定です。
