女川原子力発電所 3号機第 1 回定期検査主要機器点検情報

(平成 15 年 3 月分)

No. 2

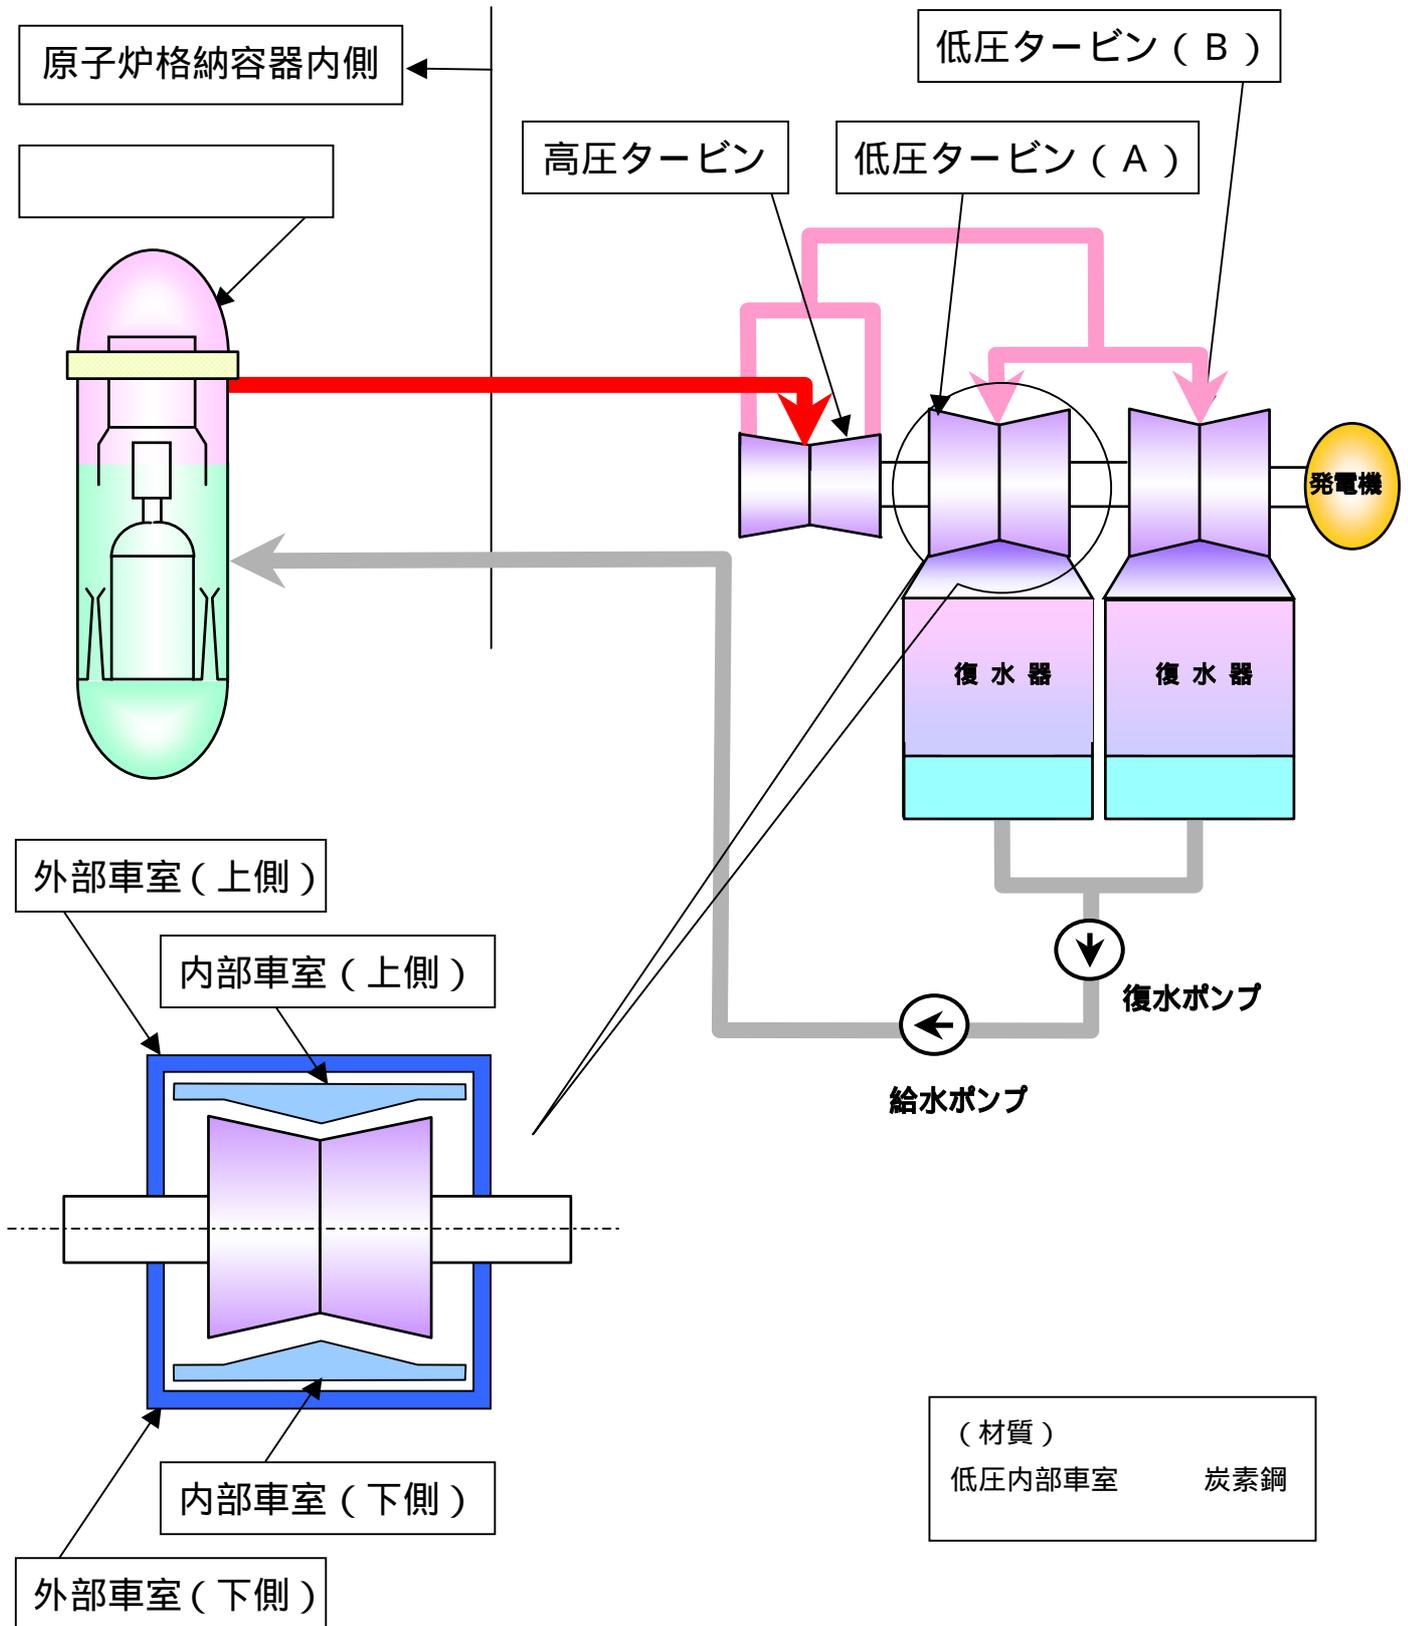
低圧タービン概略図

1. 件 名： 低圧タービン (A) 内部車室の溶接部のひびについて
2. 月 日： 平成 15 年 3 月 14 日 (金) (発生 発見 確認)
3. 場 所： タービン建屋
4. 設 備： 蒸気タービン設備
原子炉で発生した蒸気でタービンを回して発電する設備です。
蒸気タービン設備は、高圧タービン 1 台と低圧タービン 2 台で構成されています。
5. 所 見：
 - ・ 蒸気タービン開放検査において、液体浸透探傷検査を行ったところ、低圧タービン (A) の内側の車室の 4 箇所の溶接部に 5 個のひび (長さ約 7 mm ~ 約 130 mm) が認められました。
 - ・ ひびのあった溶接部については、ひびを除去した後、液体浸透探傷検査によりひびが完全に除去されていることを確認しました。なお、3 月 19 日に国の蒸気タービン開放検査を受検済みです。
 - ・ ひびが認められた部位は、いずれも外側および内側の両面から溶接しており、片側の溶接線の一部を取り除いたとしても、十分に必要な強度を満足していることから、蒸気タービンの健全性に影響をおよぼすものではありません。なお、内部車室は、外部車室で覆われており、内部車室のひびにより、蒸気が外部に漏れる事はありません。
