女川原子力発電所

第 1 号機

第 1 5 回 定期検査・自主点検報告書

平成 1 5 年 9 月

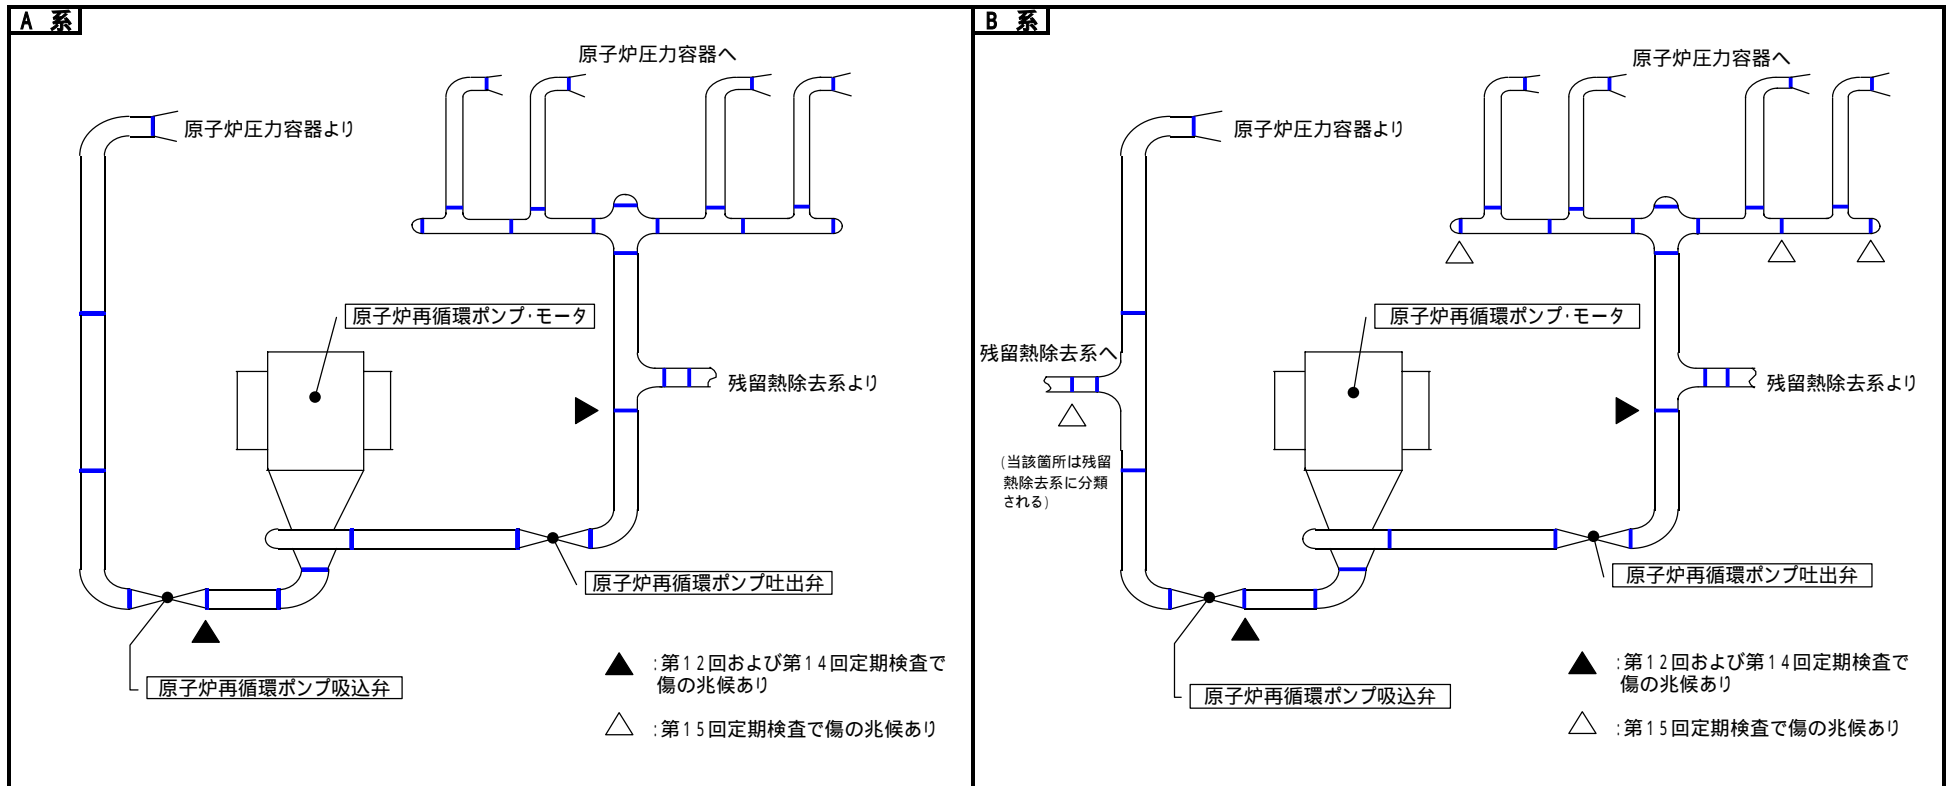
女川原子力発電所1号機 原子炉再循環配管 概要図

(2) 定期検査および自主点検において、シュラウドにひびが確認されましたが評価の結果、5年後においても十分な構造強度を有していることが確認されました。また、原子炉再循環配管にひびの兆候が確認されたため、ひびの状況を確認するとともに取替えを行いました。その他については、次項以降に述べるとおり異常は認められませんでした。

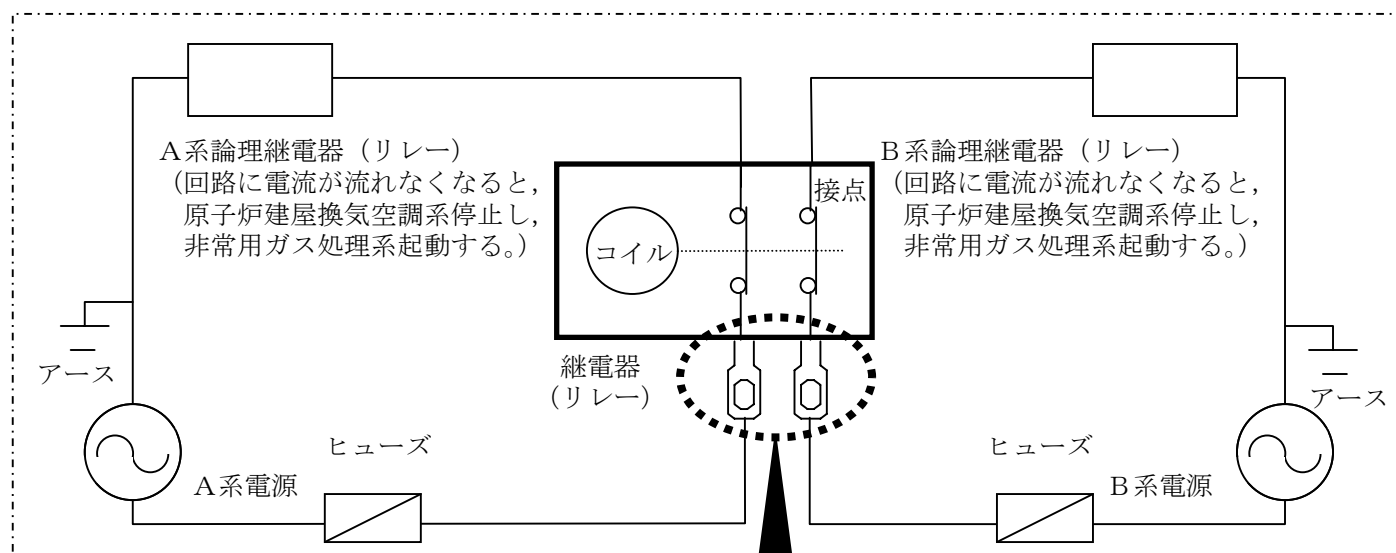
原子炉建屋換気空調系電気回路図

・この短絡により当該回路のヒューズが切れたものと推定されました。

- ・再発防止対策として、当該端子部分をウヰスカ現象が発生しにくい材料で処理し、また、端子間に樹脂製の隔壁を設けた絶縁性の高い継電器(リレー)に取替えます。
- ・また念のため、女川2・3号機も含め、重要機器の動作電気回路に使用している当該継電器(リレー)と同じ型式のものを至近の定期検査時に取替える予定です。

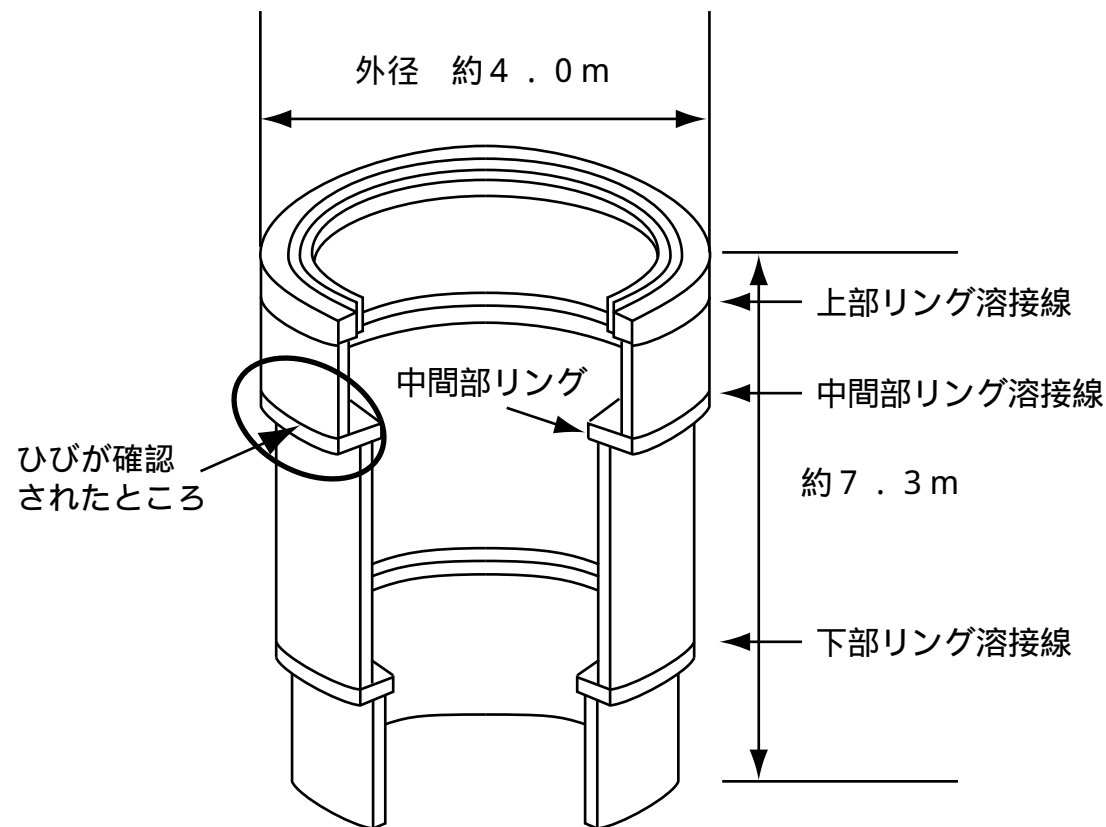
図 2 シュラウド構造図

中間部リングの溶接線近傍において、長さ数 cm から最大 14 cm 程度のひびが 12 箇所部分的に点在していることが認められました。

下部リングの溶接線近傍においては、目視可能な範囲で長さ数 cm 程度から最大 13 cm 程度のひびが 50 数箇所点在しているのが認められております。

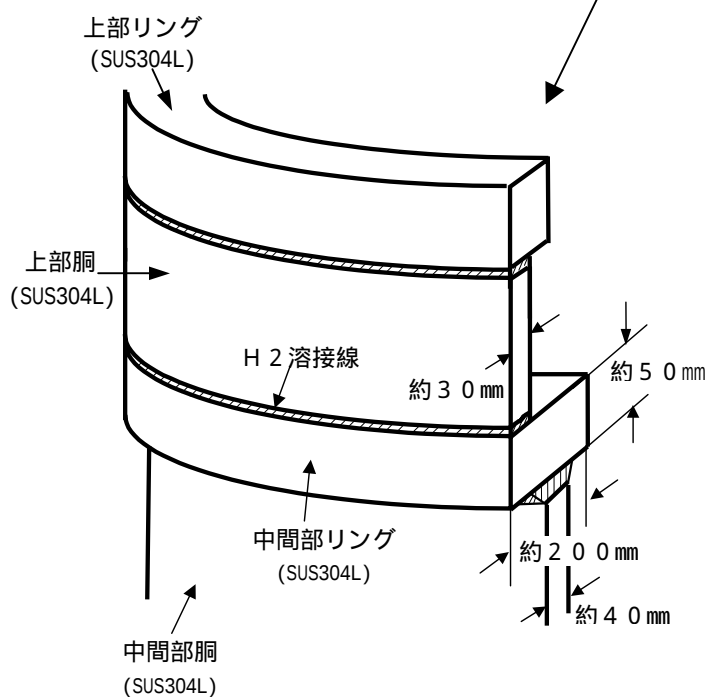
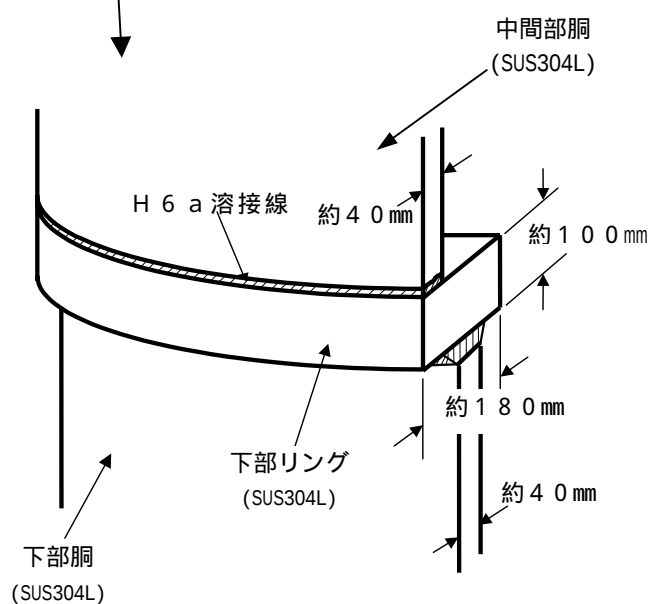
## 女川原子力発電所 1 号機 シュラウド全体概略図

超音波探傷検査によるひびの深さの測定結果は、中間部リングについては深さ最大約 17 mm、平均約 7 mm、また、下部リングについては深さ最大約 25 mm、平均約 14 mm でした。

さらに、超音波探傷検査によるひびの深さ測定を行ったところ、中間部リング(厚さ約 200 mm)については深さ最大約 17 mm、平均約 7 mm、また、下部リング(厚さ約 180 mm)については深さ最大約 25 mm、平均約 14 mmであることを確認した。

今後、ひびの影響が十分小さく問題とならない期間内に炉心シュラウドの再点検または補修を行うことといたします。

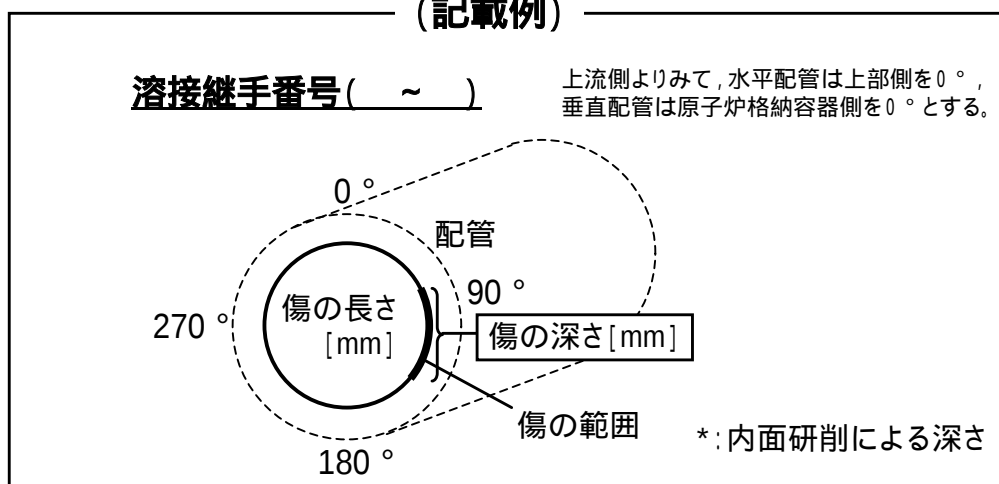
女川原子力発電所1号機 原子炉再循環配管点検結果概要図  
(内面調査及び材料調査)

その結果、ひびは配管内面の溶接部近傍から発生し、枝分かれをしながら進展しており、ひびの先端部分が溶接金属内に進展しているものも認められました。
