女川原子力発電所 定期検査・主要機器点検情報

(平成17年2月分)

| 号 | 機 | 2号機 | | 定 期 検 査 | 第7回定期検査 | |
| 件 | 名 | 主タービンにおけるひびについて | | | | |

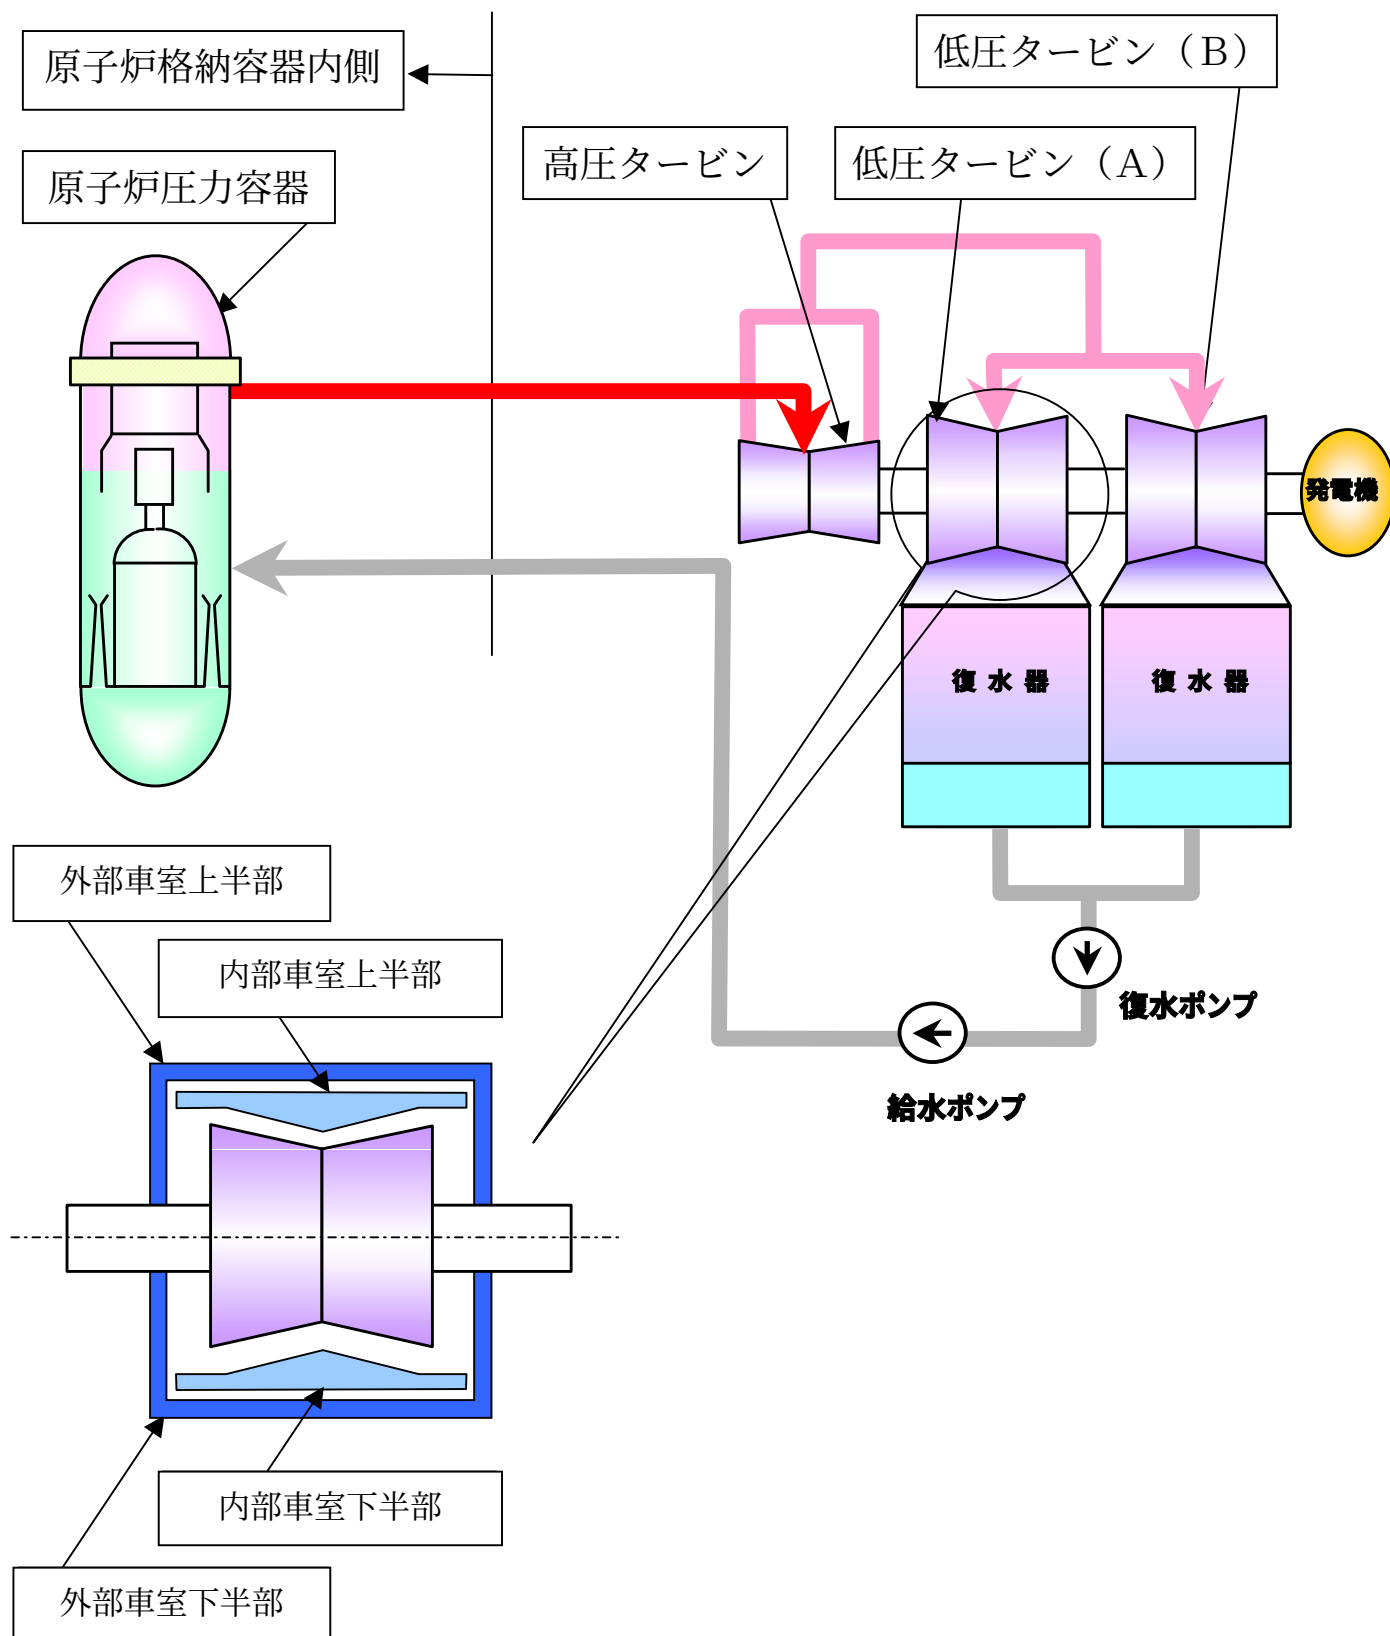
## 低圧タービン概略図

| 所 見 | | <div>・ 蒸気タービン開放検査において、低圧タービン（A）の内部・外部車室の浸透探傷検査<sup>*1</sup>を行ったところ、低圧タービン（A）内部車室上半部の溶接部23箇所の部位および内部車室下半部の溶接部14箇所の部位にひび（長さ3～310mm）が認められました。（8～10日）<br/>また、低圧タービン（A）外部車室上半部の溶接部4箇所の部位にブローホール<sup>*2</sup>が認められました。（7、24日）</div> <div>・ 同様に、低圧タービン（B）の内部・外部車室の浸透探傷検査<sup>*1</sup>を行ったところ、低圧タービン（B）内部車室上半部の溶接部6箇所の部位および内部車室下半部の溶接部15箇所の部位にひび（長さ1～300mm）が認められました。（4、5日）<br/>また、低圧タービン（B）外部車室上半部の溶接部3箇所の部位にブローホール<sup>*2</sup>が認められました。（24日）</div> <div>・ ひび等の認められた溶接部については、ひび等を除去した上で、溶接補修を実施します。</div> <div>※1 浸透探傷検査とは非破壊検査の一種で、探傷剤を使用して傷を見つける検査。<br/>※2 ブローホールとは溶接時における欠陥の一種で、溶接金属内部に形成された空洞部。</div> | | | | |
