## 1号機の原子炉手動停止に関しましては、地元の方をはじめ皆さまにご心配をおかけいたしました ～再発防止対策を確実に実施するとともに、一層の迅速な情報提供に努めてまいります～

## 【点検結果】～逆止弁が主原因と特定しました～

## 【推定原因】

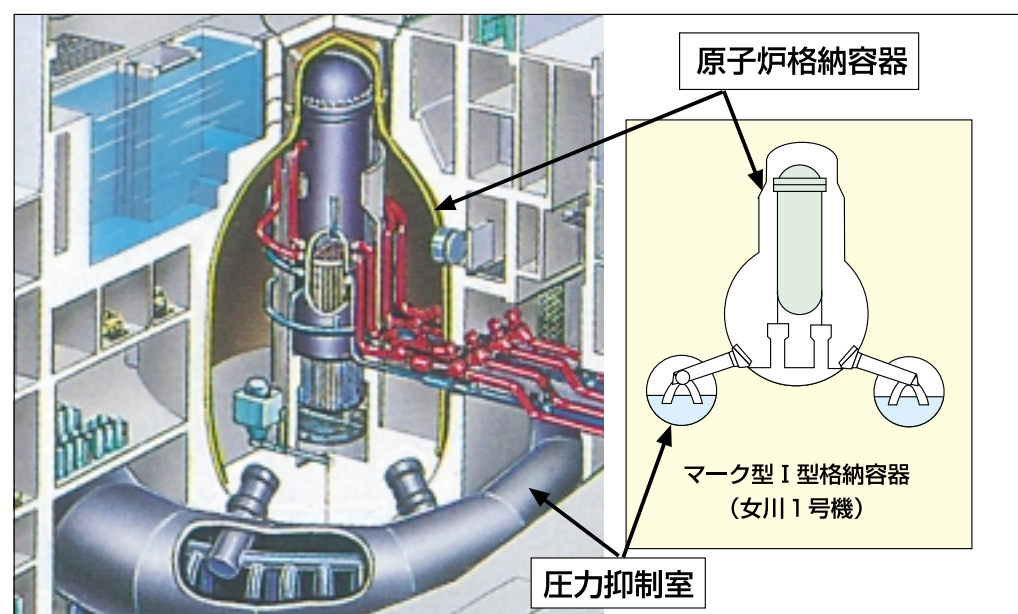
### （原子炉格納容器）

女川原子力発電所 1 号機は、運転中のところ、原子炉格納容器（下図）への窒素補給量が通常よりも若干増加傾向がみられたことから、監視を継続するとともに、点検・調査を行ってきました。

しかしながら、原子炉格納容器本体からの窒素漏えいの可能性があることから、2月25日に原子炉を手動停止し、原因を調査することとしました。

格納容器は、万一が事故が発生した際に、放射性物質を閉じこめるための、鋼鉄製の容器です。そのため、一定の気密性が必要となります。容器内には、万一の事故時に、発生する水素の急激な燃焼を防止するため窒素を封入しています。
