## 女川原子力発電所 定期検査・主要機器点検情報

(平成17年2月分)

| 号 | 機 | 2号機 | | 定 期 検 査 | 第7回定期検査 | |
| 件 | 名 | 主タービンにおけるひびについて | | | | |

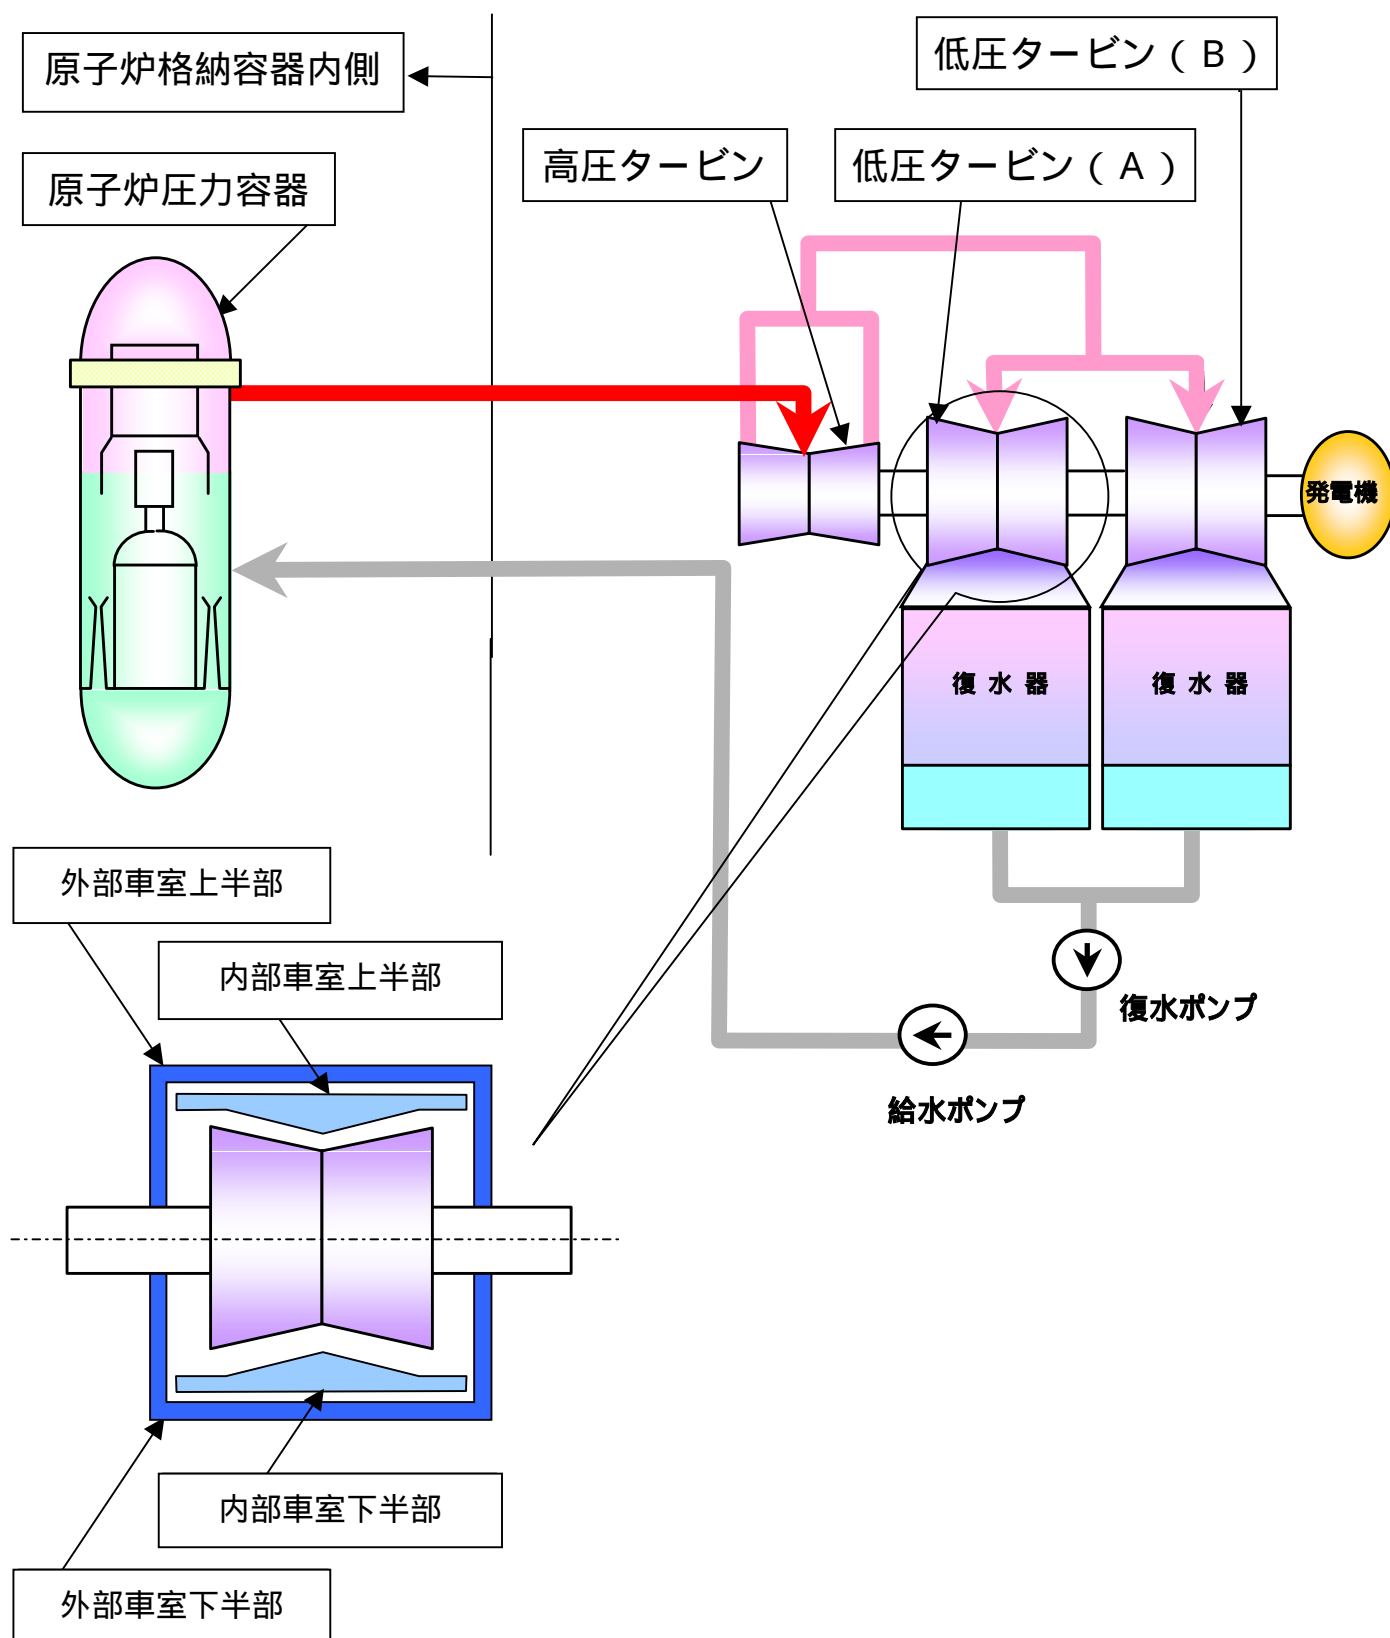
## 低圧タービン概略図

| 所 見 | | <div>・ 蒸気タービン開放検査において、低圧タービン( A )の内部・外部車室の浸透探傷検査<sup>1</sup>を行ったところ、低圧タービン( A )内部車室上半部の溶接部23箇所の部位および内部車室下半部の溶接部14箇所の部位にひび(長さ3～310mm)が認められました。(2月8～10日)</div> <div>また、低圧タービン( A )外部車室上半部の溶接部4箇所の部位にブローホール<sup>2</sup>が認められました。(2月7日、24日)</div> <div>・ 同様に、低圧タービン( B )の内部・外部車室の浸透探傷検査<sup>1</sup>を行ったところ、低圧タービン( B )内部車室上半部の溶接部6箇所の部位および内部車室下半部の溶接部15箇所の部位にひび(長さ1～300mm)が認められました。</div> <div>(2月4日、5日)</div> <div>また、低圧タービン( B )外部車室上半部の溶接部3箇所の部位にブローホール<sup>2</sup>が認められました。(2月24日)</div> <div>(3月8日お知らせ済み)</div> <div>・ ひび等の認められた溶接部については、ひび等を除去した上で、溶接補修を実施しました。(3月11日)</div> <div>1 浸透探傷検査とは非破壊検査の一種で、探傷剤を使用して傷を見つける検査。</div> <div>2 ブローホールとは溶接時における欠陥の一種で、溶接金属内部に形成された空洞部。</div> | | | | |
