中央制御室への蒸気浸入に係る調査結果について

女川原子力発電所1号機 建屋間貫通部概念図

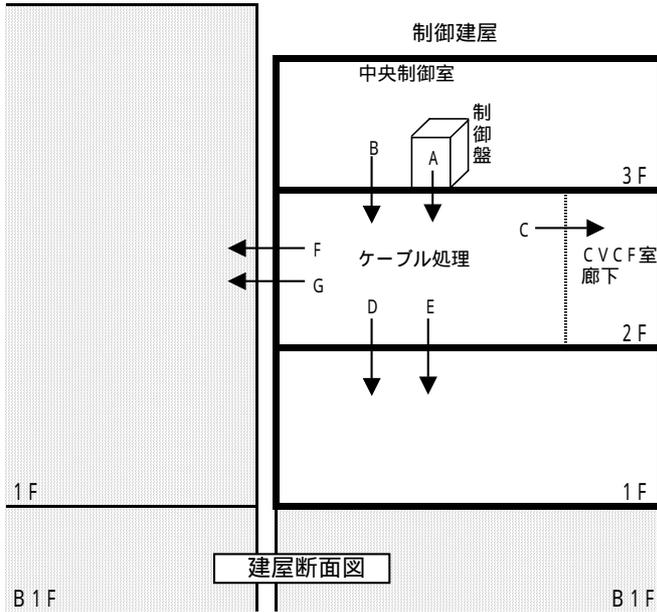
- A: 中央制御室制御盤下貫通部
- B: 中央制御室床面貫通部
- C: ケーブル処理室壁面貫通部
- D: ケーブル処理室床貫通部(ケーブルトレイ)
- E: ケーブル処理室床貫通部(電線管)
- F: ケーブル処理室からタービン建屋貫通部
- G: ケーブル処理室から廃棄物処理建屋貫通部

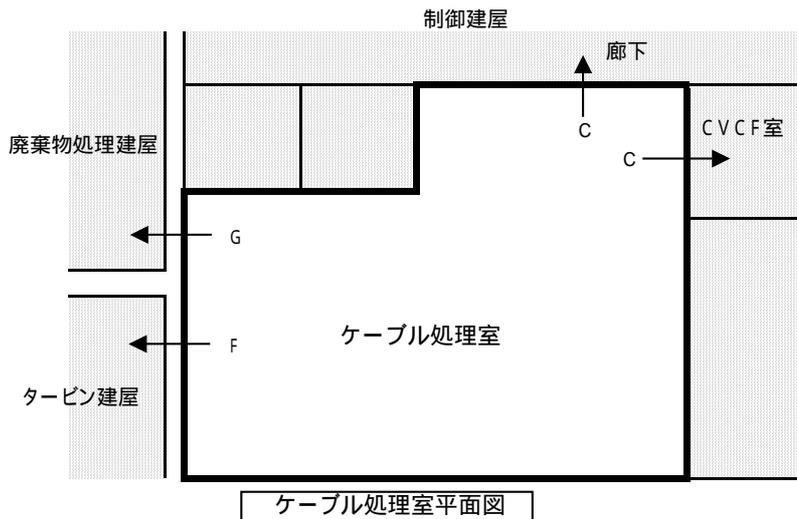
シール不適切箇所代表部位(ケーブル処理室床貫通部(電線管))

- 1 シール健全箇所 : シール施工箇所が健全である箇所
シール健全箇所 : シール性には問題ないが、硬化、変色、充填量が少ない等の
(予防保全実施) 所見が見られた箇所
シール不適切箇所 : シール性に問題のある箇所
- 2 点検の結果,シール不適切箇所およびシール健全箇所(予防保全実施)については、
シール手直しを実施
