女川原子力発電所2号炉

緊急時対策所の建屋構造変更について

平成30年3月6日
東北電力株式会社

審査会合での指摘事項に対する回答(指摘事項No.22)(1/10)

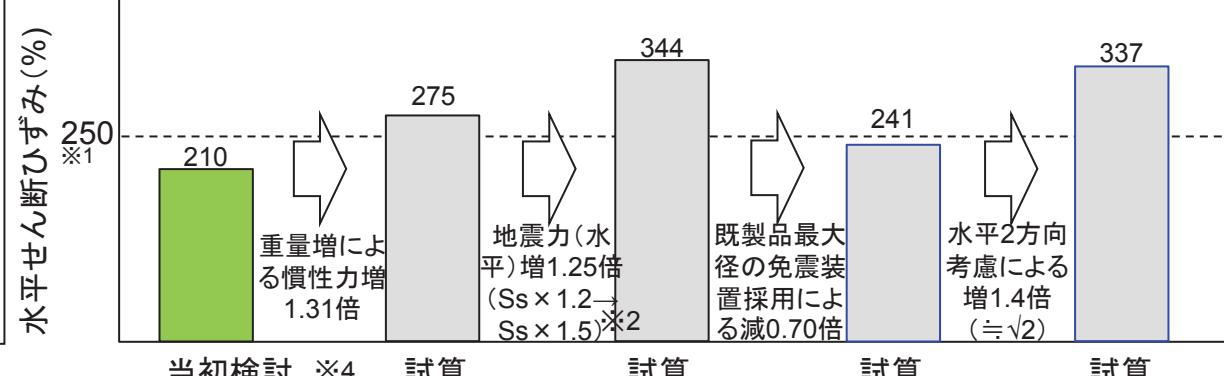
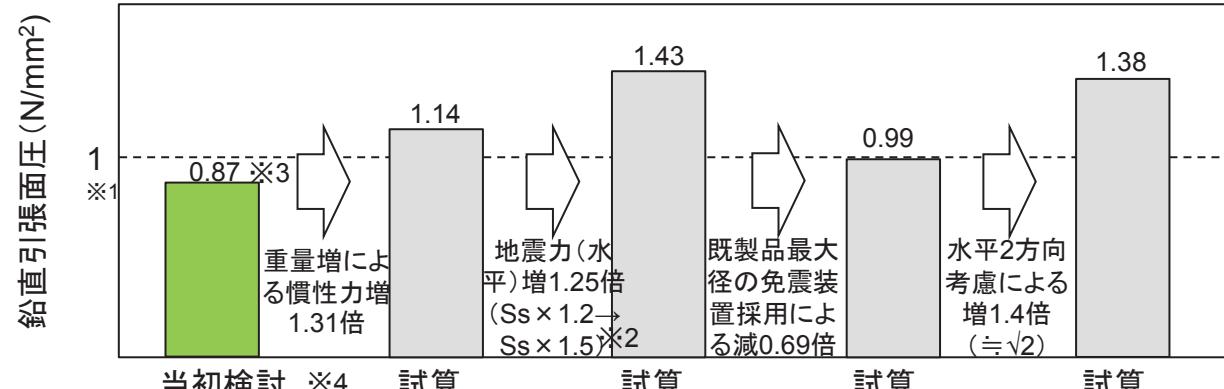
免震構造の成立性

- 先行プラントの審査において基準地震動の追加及び増大となる状況であり、女川においても基準地震動が上ぶれした場合、十分な裕度を確保できない可能性が考えられた。

・基準地震動の上ぶれや重量増による影響を試算すると、既製品として最大径の免震装置を採用しても許容値を超過。

既成サイズを超える免震装置を新規設計し性能実証が必要となる。

・耐震構造の場合は耐震壁の厚さや鉄筋量の変更により成立性を確保可能。

※3:当初検討の鉛直引張面圧の最大時は、上向きに約1Gの鉛直加速度が発生しており、自重による面圧を打ち消していることから、鉛直引張面圧は水平動によるロッキングによるものと想定。

※4:試算は当初検討と同じ免震装置の配置を前提と多方向組合せとした。

Upper weight:	$226 \times 10^3 \text{ kN}$	Red text: 約 $69 \times 10^3 \text{ kN}$ increase	→	→	→
Input seismic motion:	$Ss-2 \times 1.2$	→	Red text: $Ss-2 \times 1.5$	→	→
Seismic device diameter:	Φ1500	→	→	Red text: Φ1800	→
Multidirectional combination:	H1 direction · Vertical direction	→	→	→	Red text: H2 direction · Vertical direction
