女川原子力発電所2号炉
確率論的リスク評価(地震PRA)について
(審査会合での指摘事項に対する回答)

平成31年2月12日
東北電力株式会社

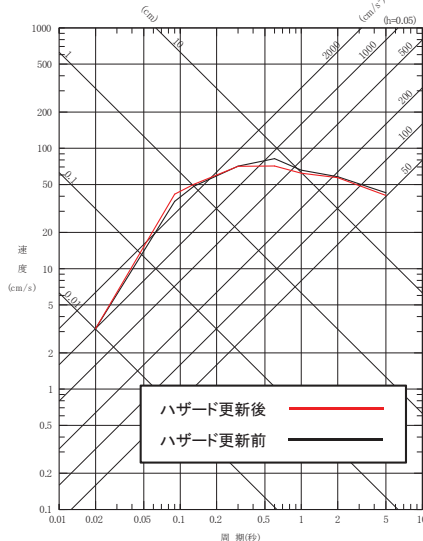
図1 建屋フラジリティ評価用模擬地震波ターゲットスペクトル(水平方向)

- ・ハザード更新前後のターゲットスペクトルは図1に示すとおり、建屋の一次固有周期(0.2~0.3s)付近の形状が、同等であり、評価に対する影響は小さいと考え、従前のものを踏襲し評価していた。一方、機器フラジリティについては、ハザードを更新した評価としていたため、今回、評価全体の整合を図るため、建屋フラジリティの更新を行い、地震PRAに反映した
- ・ハザード更新前後の建屋フラジリティについて、地震PRAにおいて炉心損傷頻度の累積値が99%となる最大加速度0~2000cm/s²の評価結果を図2及び図3に、全CDFに対する寄与割合を表1及び表2に示す
- ・建屋フラジリティの更新前後の比較において、原子炉建屋、制御建屋ともに損傷確率に大きな差異はなく(図2, 3)、建屋評価の全CDFに対する寄与割合は、ハザード更新前後ともに1%未満となっている(表1, 2)
- ・建屋フラジリティを変更した結果、これまでの事故シーケンス評価に対する影響はない。結果については、P5「(補足)地震PRAの更新結果を踏まえた新たに追加すべき事故シーケンスグループの有無について」において示す

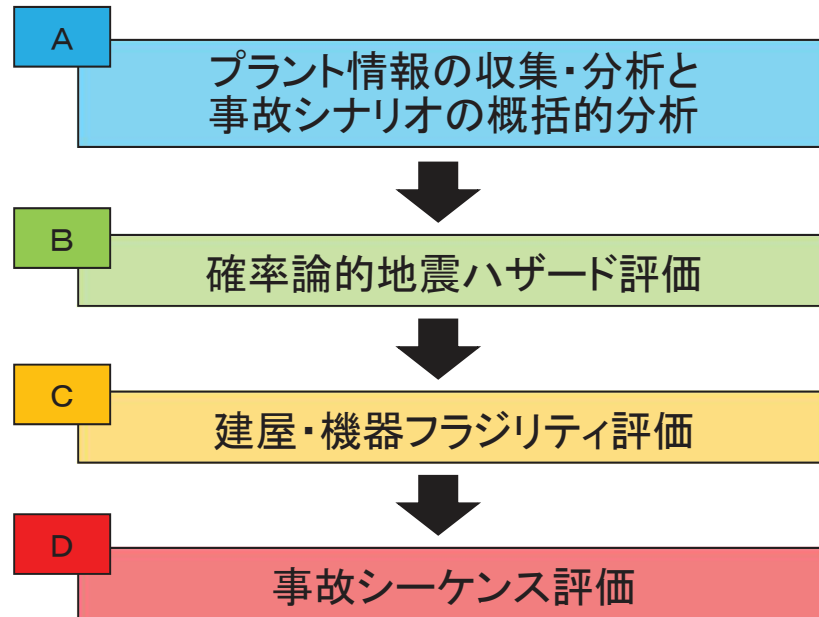
地震レベル1PRAの手順及び各プロセスの概要

➤ 地震レベル1PRAの手順及び各プロセスの概要について以下に示す

収集・分析したプラント関連情報、プラントウォークダウンの実施結果及び国内外のPRA情報を基に事故シナリオの概括的な分析・設定を行い、地震PRAで対象となる事故シナリオの抽出及び起因事象を選定する。また、以上の結果より評価対象の機器リストを作成する。

敷地周辺における震源モデルを設定し、震源・地震動伝播の不確かさを考慮して作成したロジックツリーに基づき、地震動強さ毎の年超過確率を評価する。

応答評価、耐力評価の不確かさを考慮して、地震加速度に対する累積損傷確率を算出する。

事故シナリオの概括的分析結果を用いて評価モデルを作成し、地震ハザード及びフラジリティ評価結果を用いて炉心損傷頻度を算出する。

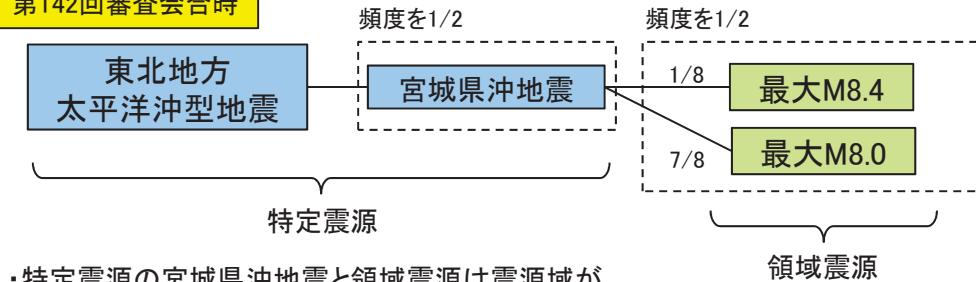
第142回審査会合時

- ・特定震源の宮城県沖地震と領域震源は震源域が重複している。
- ・特定震源の宮城県沖地震でプレート間の固着域が破壊すること、領域震源でプレート間の固着域が破壊することの両方を考慮するのは過大評価になる。

宮城県沖地震と領域震源を等分配に設定
(頻度を1/2)

- 女川においては、震源モデルの設定に際し、地震調査研究推進本部の知見を参考にしている。
- 地震本部(2013)では、宮城県沖に関わる特定震源と領域震源を、モデル1、モデル2としてそれぞれ次のように評価を実施。

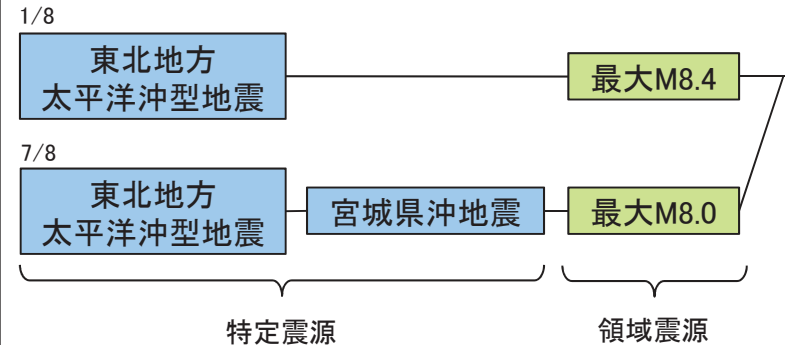
今回

- ・日本原子力学会標準(2015)では、対象とする認識論的不確実さ要因について、判断が分かれる項目、評価方法が複数存在する項目等のうち、影響を及ぼす項目をロジックツリーで考慮することとされている。

地震本部(2013)のモデル1、モデル2を分岐させたロジックツリーを設定
