2018年12月3日
東北電力株式会社

東通原子力発電所1号機炉心スプレイ系配管等の 耐震評価の解析誤りに係る原因と対策について

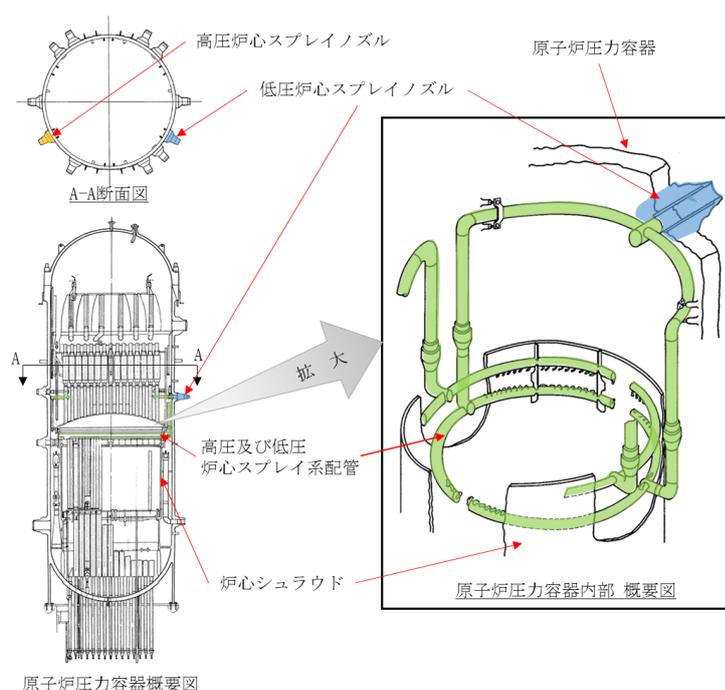
(参考) 炉心スプレイ系配管概要図

- ※1：原子炉設置変更許可申請書に記載された基本設計に従って実施する設備の詳細設計が、技術基準を満足していることについて審査を受けるもの。
- ※2：原子炉冷却材喪失事故時に炉心を冷却するための冷却水を注水する役割を持つ系統（高圧炉心スプレイ系および低圧炉心スプレイ系）の配管。
- ※3：原子炉圧力容器と炉心スプレイ系配管の接続部（高圧炉心スプレイノズルおよび低圧炉心スプレイノズル）。
- ※4：地震等の力が作用した際に各部位に生じる力の大きさ。
