## 原子力規制委員会の調査団による敷地内断層の現地調査が行われました

原子力規制委員会の「東通原子力発電所敷地内破碎帯の調査に関する有識者会合」メンバーは、9月3、4日および10月4、5日、東通原子力発電所の敷地内断層の現地調査を行い、現段階の調査状況について確認しました。

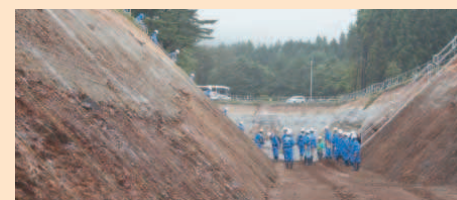
現地調査では、変動地形指摘箇所のトレンチ壁面を確認

| | これまでの当社評価 | 原子力規制委員会<br>有識者会合の見解 | 追加地質調査 |
|---|---|---|---|
| 変動地形 | 断層活動を示唆する地形は認められない。 | 山側に比べ海側の地面の方が高まっている地形は、断層運動により隆起した可能性がある。 | 指摘箇所の地形と断層の関連性を確認。<br>【トレンチ調査】 |

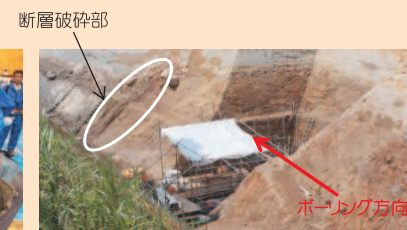
水平ボーリング調査の様子

断層破碎部の側面から水平にボーリングを実施し、断層破碎部の詳細構造を確認しています。

これまでのところ、**横ずれを示唆する明確な構造は確認されていません**。

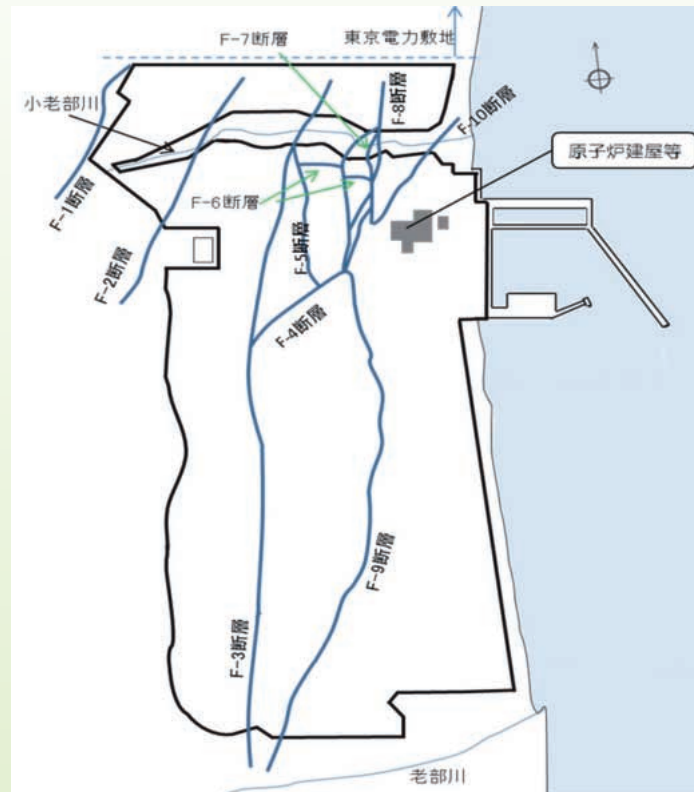
敷地内の主要な断層

当発電所敷地内の主要断層は、約500万年前より古い時代に形成された「正断層」であり、活動性はないものと考えております。
