原子力規制委員会「東通原子力発電所敷地内破碎帯の調査に関する  
有識者会合」でのご意見を踏まえた地質調査の概要

平成25年2月18日

東北電力株式会社

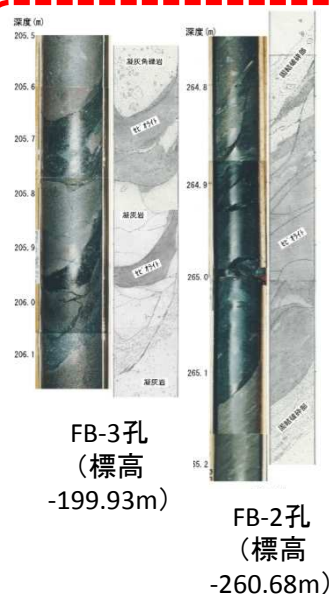
東京電力(株)敷地内の断層破碎部（深部）のボーリングコアデータなどを用いて、破碎部が固結していることから敷地内断層の活動性がないことを説明

← 深部固結状況

※原子力安全・保安院（平成22年11月）  
資料第113C-10-5号  
『東京電力(株)東通原子力発電所 敷地の地質・地質構  
造敷地の断層にみられる変状について』  
を引用・編纂

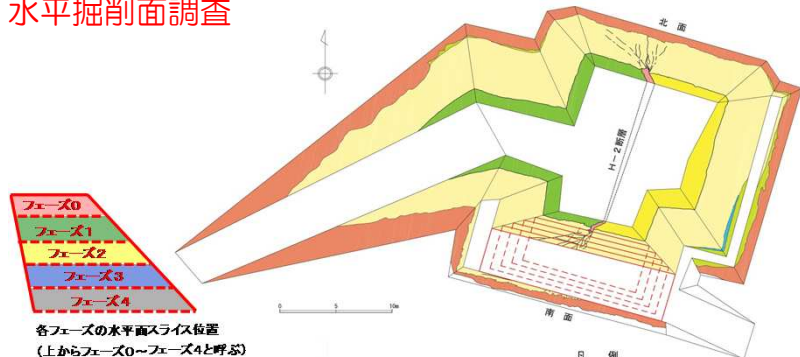
## 水平掘削面調査

東京電力(株)敷地内の水平掘削面調査の結果を用いて、いわゆる“フラワー構造”を構成する小断裂には横ずれ成分は認められないことを説明

各フェーズの水平面スライス位置  
(上からフェーズ0～フェーズ4と呼ぶ)

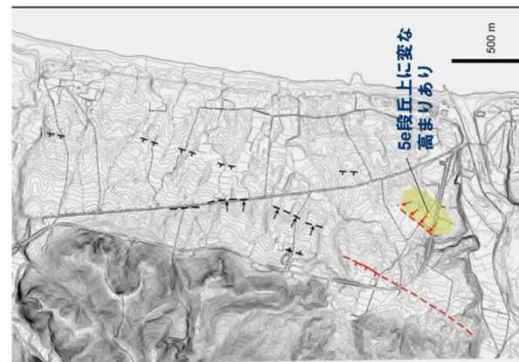
第1回評価会合資料（金田准教授）

- ・ 敷地内には変動地形が認められる  
(明瞭な変動地形はないが段丘面の分布は異常)

赤：活断層地形と考えられるもの（2箇所）  
黒：その他の地形（せいぜい「推定活断層」）

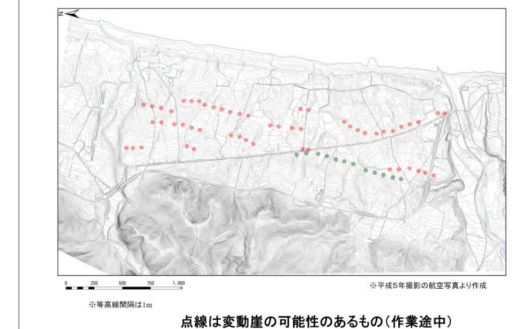
第1回評価会合資料（熊木教授）

航空写真によるDEMから作成した敷地の地形図

赤点線：山側が低下した変動崖\*  
緑点線：海側が低下した変動崖\*  
（\*当日の口頭説明の内容より）

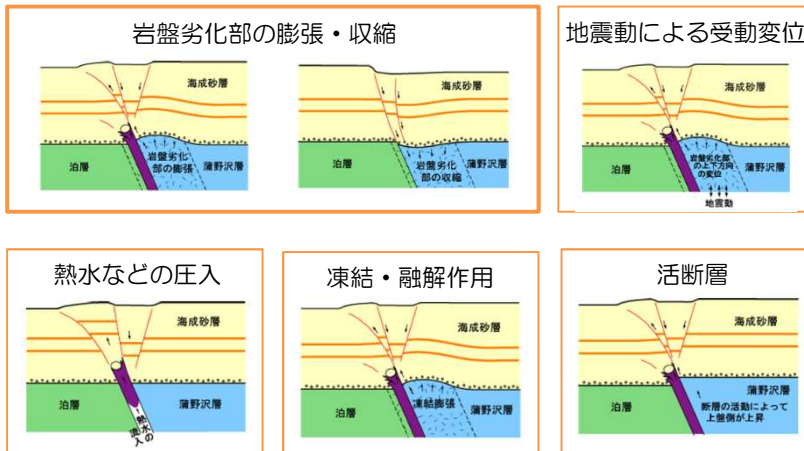
#### 第四系変状成因検討一覧

複数の成因を検討した結果、岩盤劣化部の膨張により形成された可能性が高い
