お知らせ

平成30年2月23日
東北電力株式会社

「送電線新設工事における不適切な対応」に関する要因と再発防止対策について

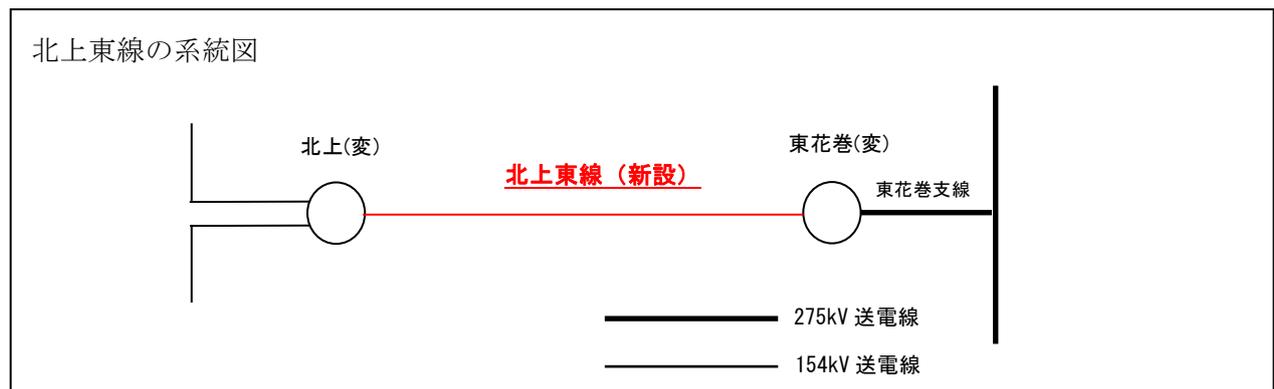
《参考》北上東線新設工事の概要

1. 区 間	東花巻変電所（岩手県花巻市）～北上変電所（岩手県北上市）
2. こ う 長	2 0 k m
3. 鉄塔基数	7 5 基（既設流用鉄塔 6 基含む）
4. 電 圧	1 5 万 4 千ボルト
5. 回 線 数	2 回線
6. 着 工	平成 2 8 年 5 月 3 1 日
7. 運用開始	平成 2 9 年 1 0 月 2 5 日

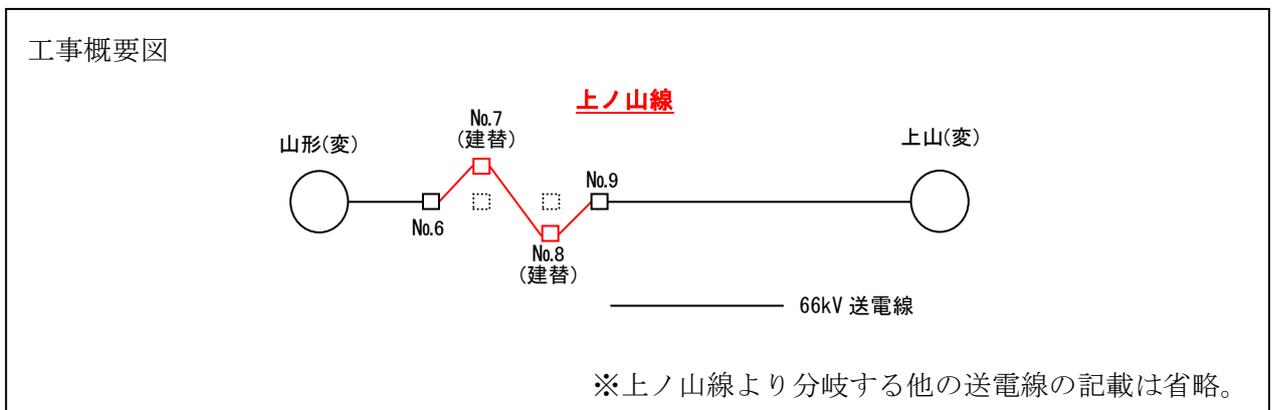
《参考》上ノ山線鉄塔建替工事の概要

1. 区 間	No. 6 ～No. 9 鉄塔間（山形県山形市）
2. こ う 長	0. 6 k m（工事こう長）
3. 鉄塔基数	2 基（建替 2 基）
4. 電 圧	6 万 6 千ボルト
5. 回 線 数	2 回線
6. 着 工	平成 2 6 年 2 月 1 7 日
7. 運用開始	平成 2 6 年 5 月 1 8 日
