## 他の送電線新設工事における不適切な対応有無に関する調査について

- 東日本大震災以降に建設した送電鉄塔 2,027 基<sup>\*1</sup>を対象に、以下の調査を実施。

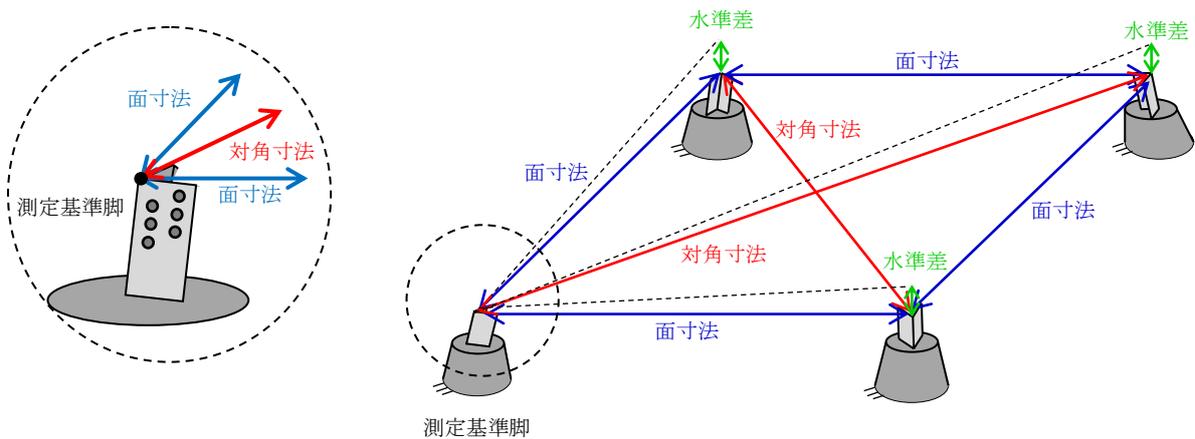
※2：送電鉄塔の基礎据付において、設計どおり施工されていることを確認するために、社内マニュアルにおいて「判定値」を定めている。  
この判定値に収めることで次の工程である鉄塔組立作業において、鉄塔部材同士の干渉等が少なくなり、鉄塔を無理なく組み立てることが可能。  
なお、送電鉄塔や電線の荷重、地盤特性等により、基礎施工時（据付時）から寸法が変わる可能性がある。

面の寸法	設計値に対し±13mm以内
対角の寸法	設計値に対し±20mm以内
水準差	設計値に対し±8mm以内
	かつ鉄塔脚間の差8mm以内
