**「女川原子力発電所3号機非常用炉心冷却系統ストレーナ閉塞事象に関する報告書」の概要****1. はじめに**

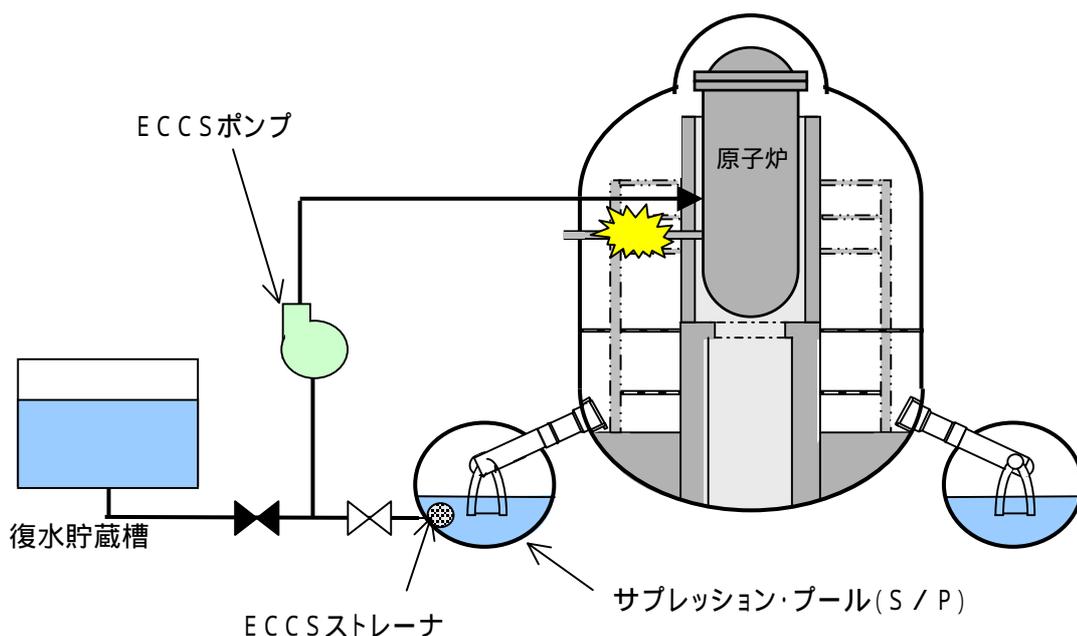
#### ～非常時操作手順書改訂の概要～

ECCSポンプ復旧操作

ECCSポンプの停止/起動等により、ECCSストレーナに付着した閉塞物を除去する手順を追加。

水源切替

ECCSポンプの水源をサブプレッション・プールから復水貯蔵槽に切替し、ECCSポンプを再起動する手順を追加。
