5. 敷地の断層の活動性評価

5.2 断層と脈の関係 【活動性評価の流れ】

5.2.1 TF-1断層【トレンチ,露頭調査位置図】

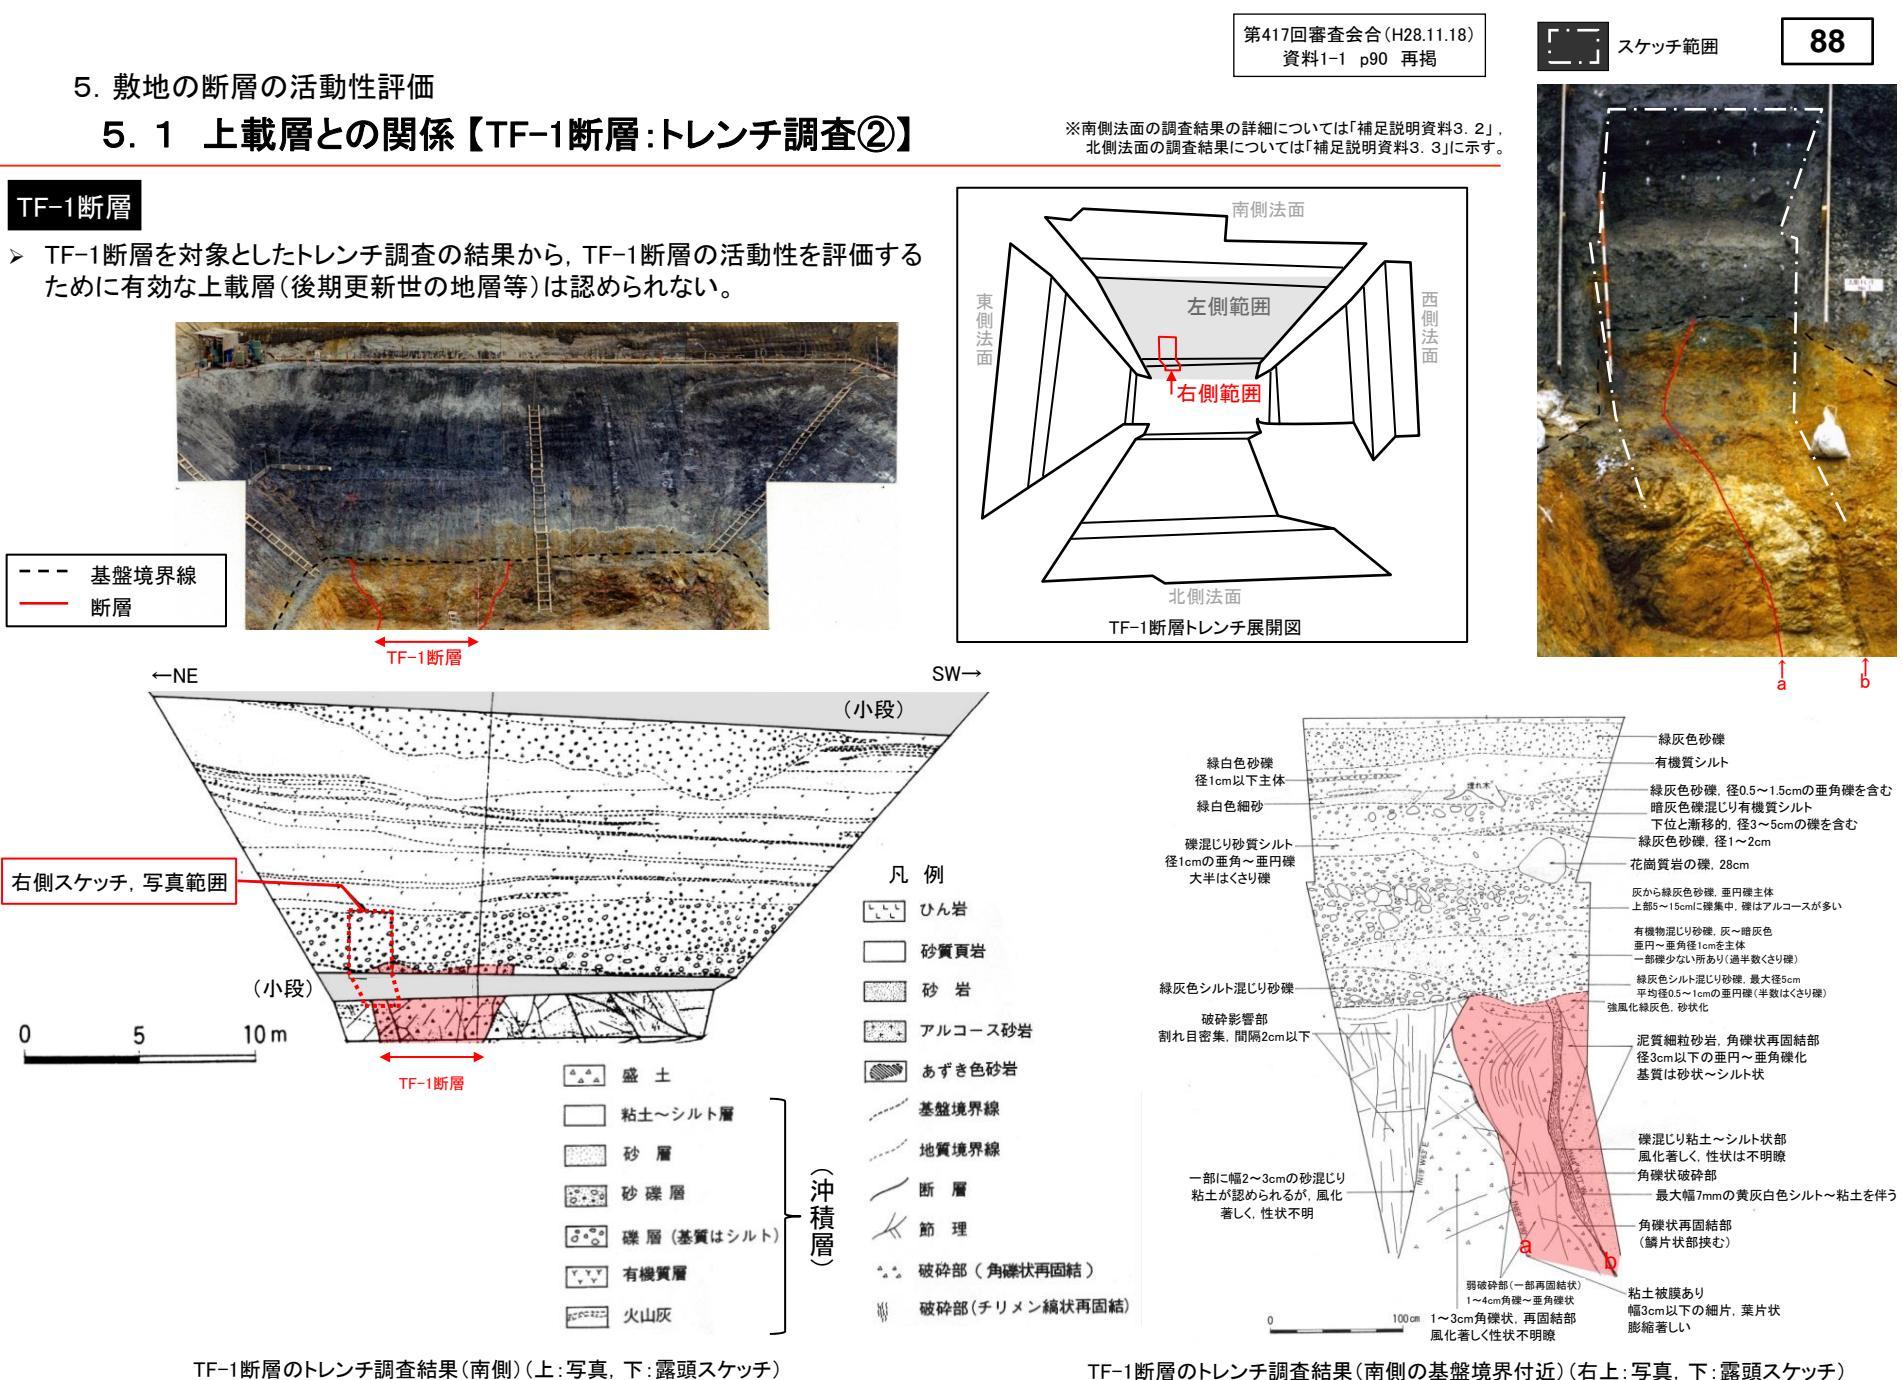
TF-1断層のトレンチ調査結果(南側の基盤境界付近)(右上:写真,下:露頭スケッ= 昭和60年実施

西側法面

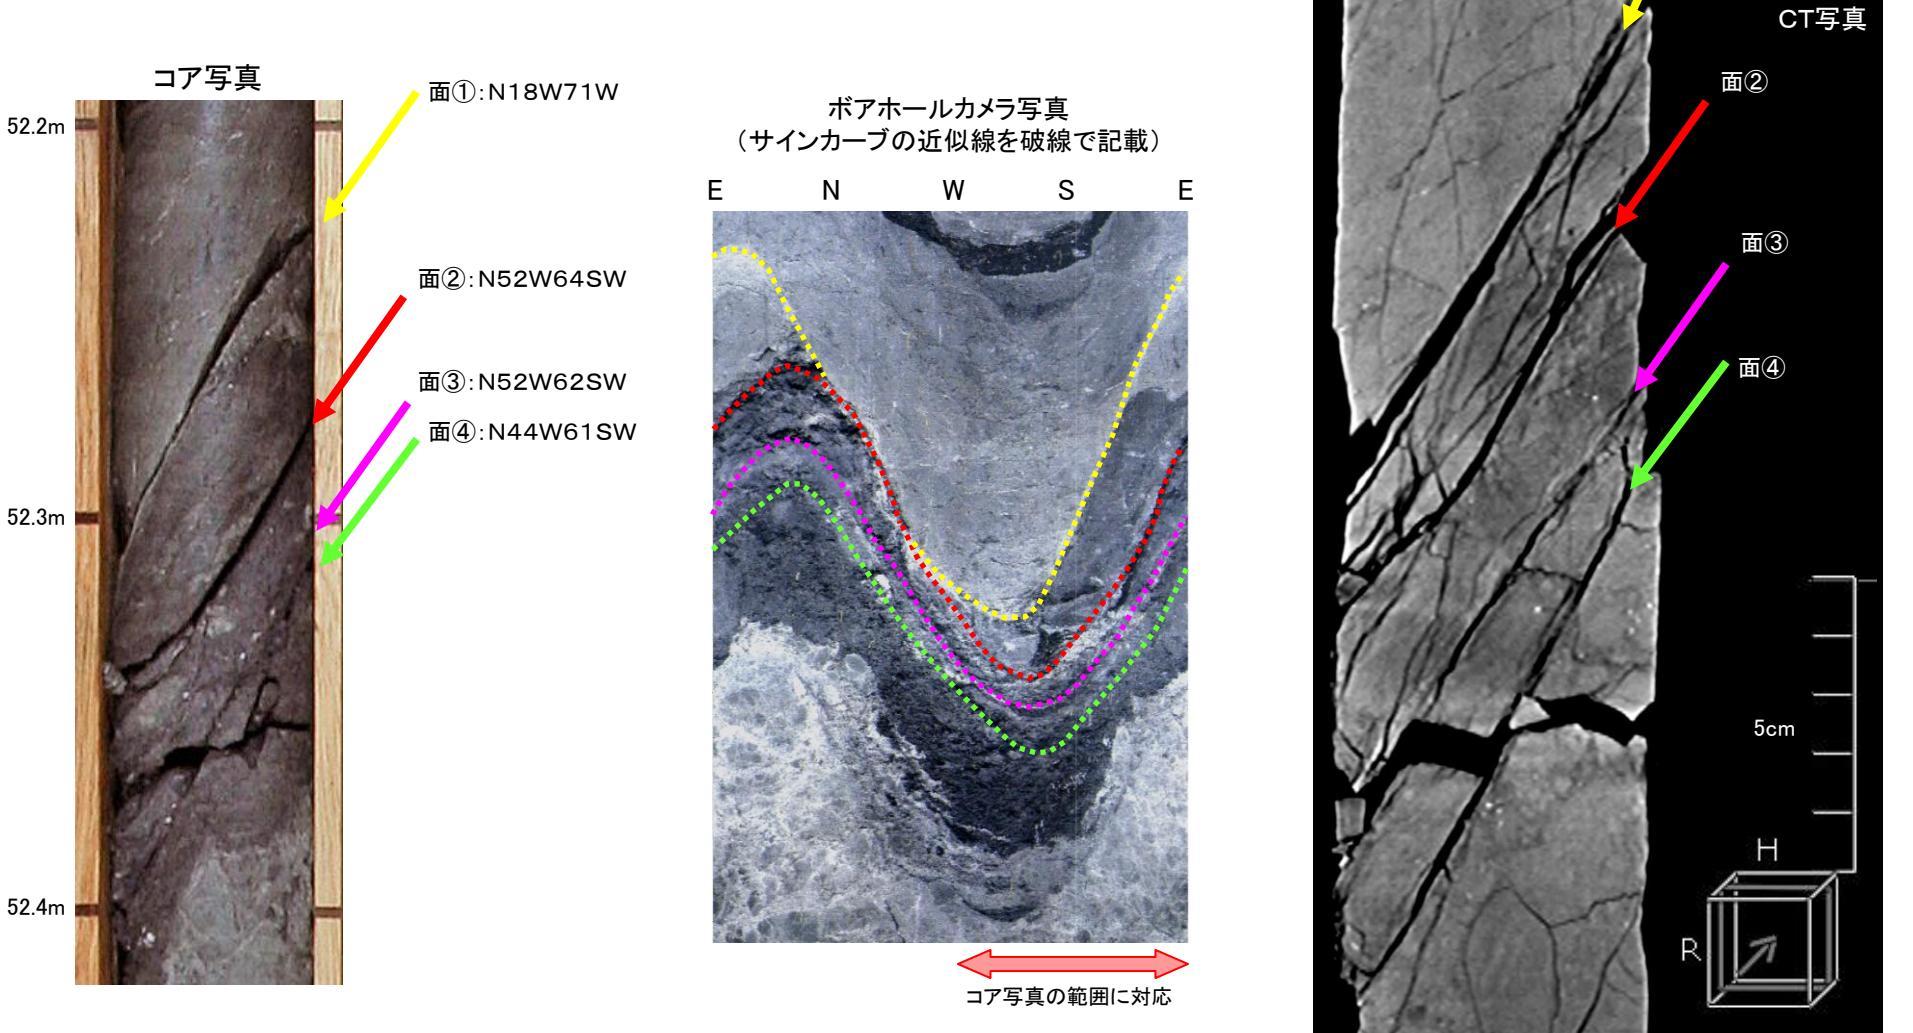
5. 2. 1 TF-1断層【CT画像観察①】

▶ CT画像観察の結果, コア観察及びボアホールカメラ観察で確認した4つの面(面①~④)に対応する面を確認した。

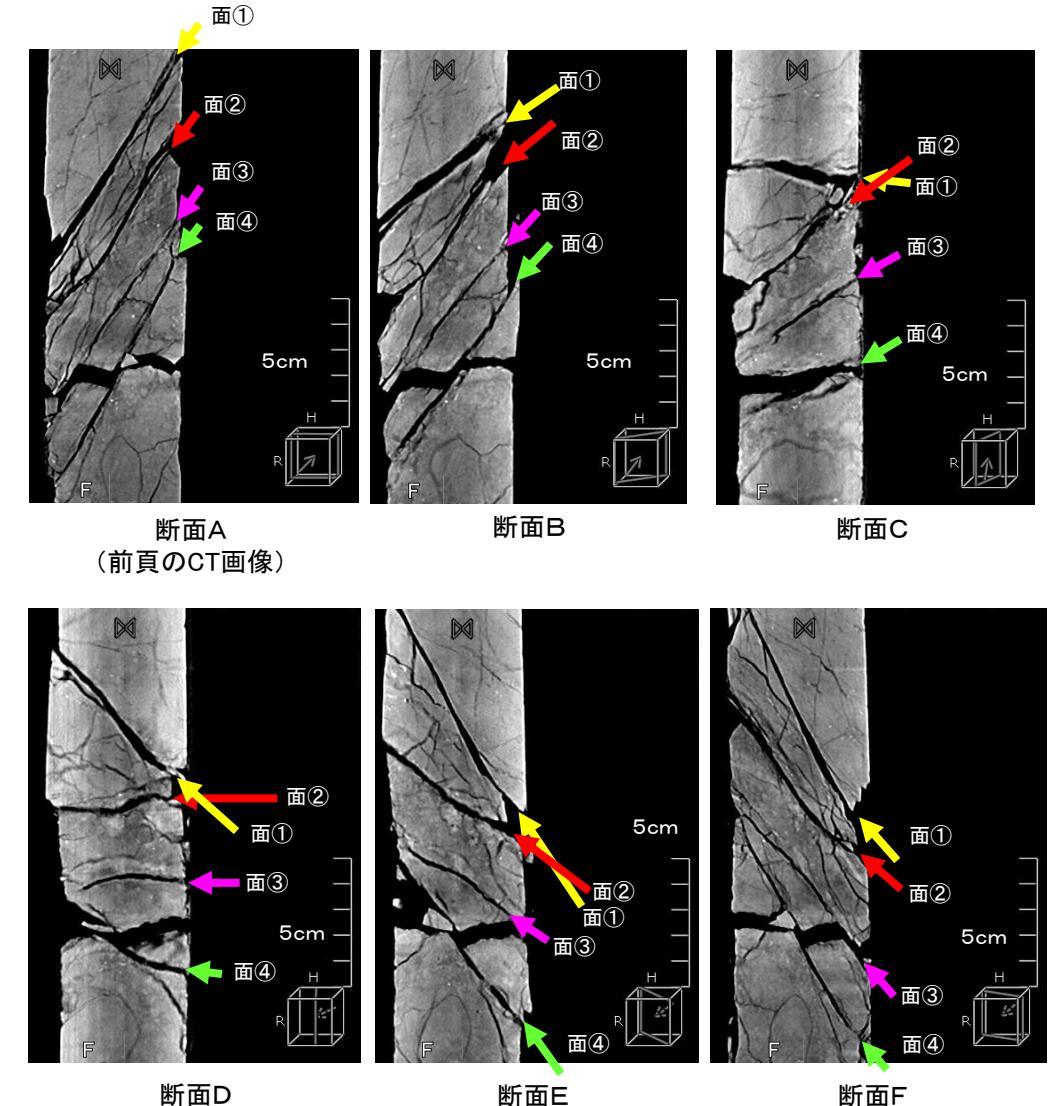
5.2.1 TF-1断層【CT画像観察②】

ボーリングコアを30度ずつ回転させたCT画像の観察を行い, 以下の状況を確認した。

- ▶ 面①と面②は斜交することを確認した。
- ▶ 面④は, 面②・面③と走向が異なることを確認した。
- ▶ なお, 面③と面④はボーリング孔内において, 切り切られの関係にないことを確認した。

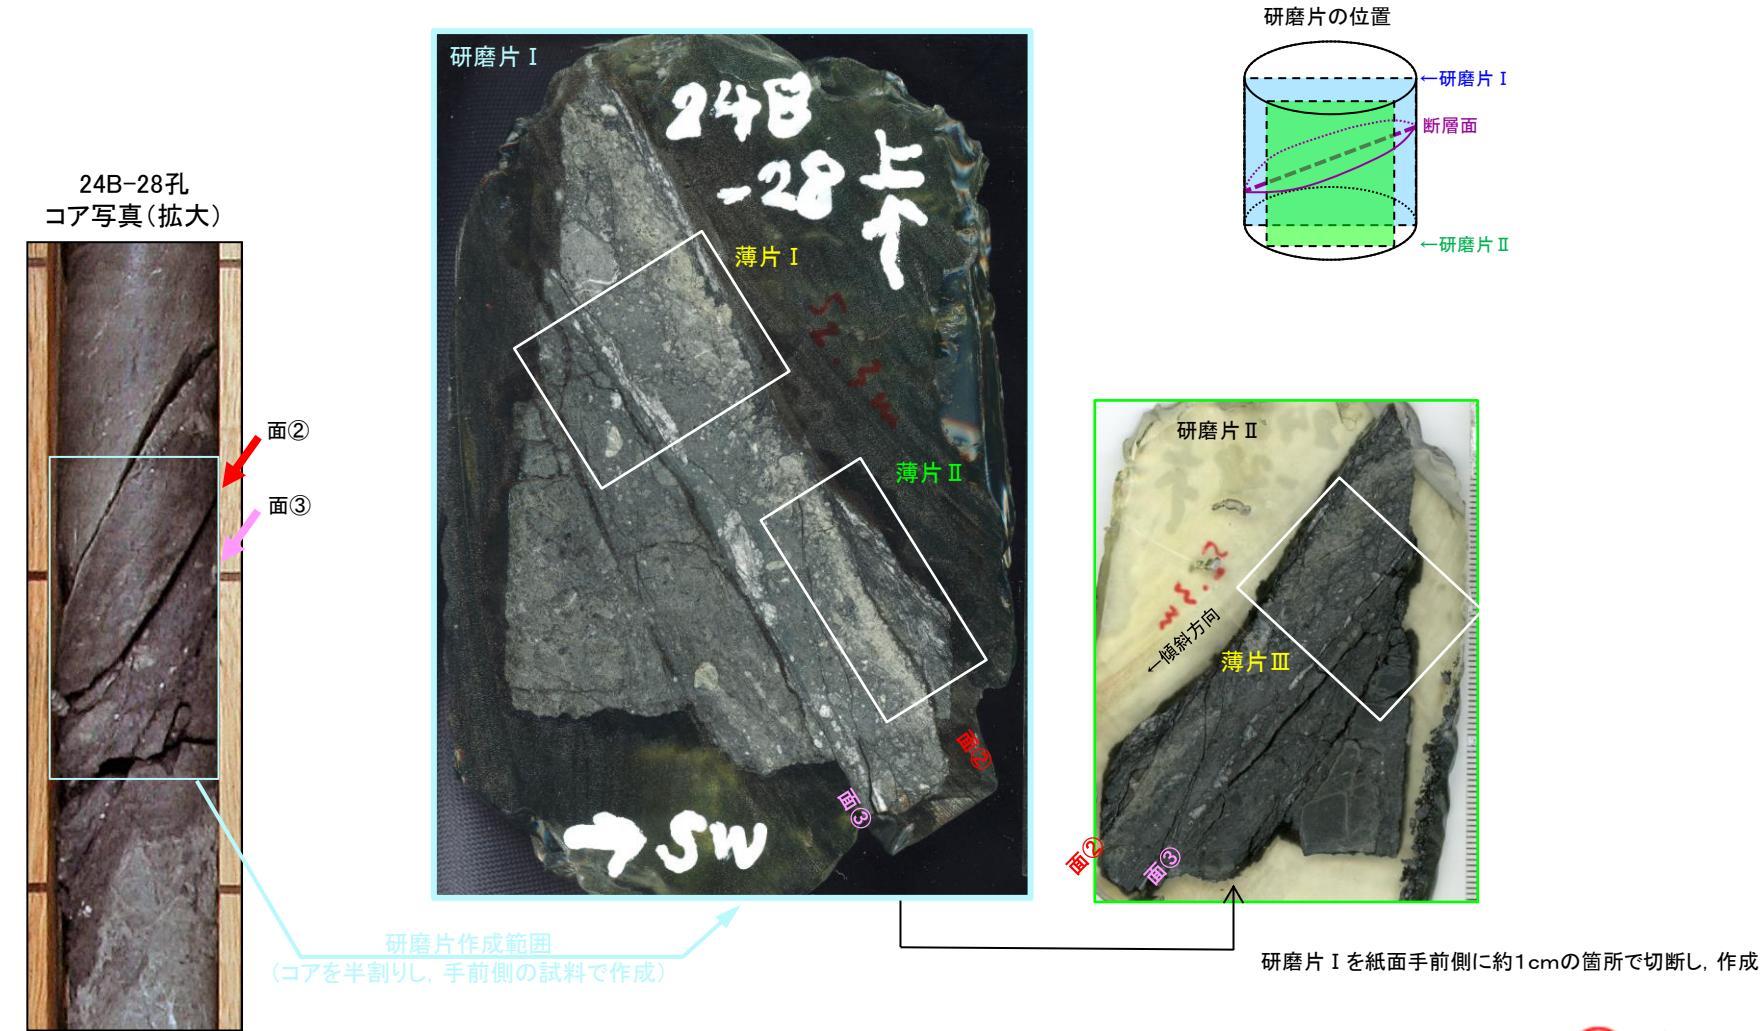
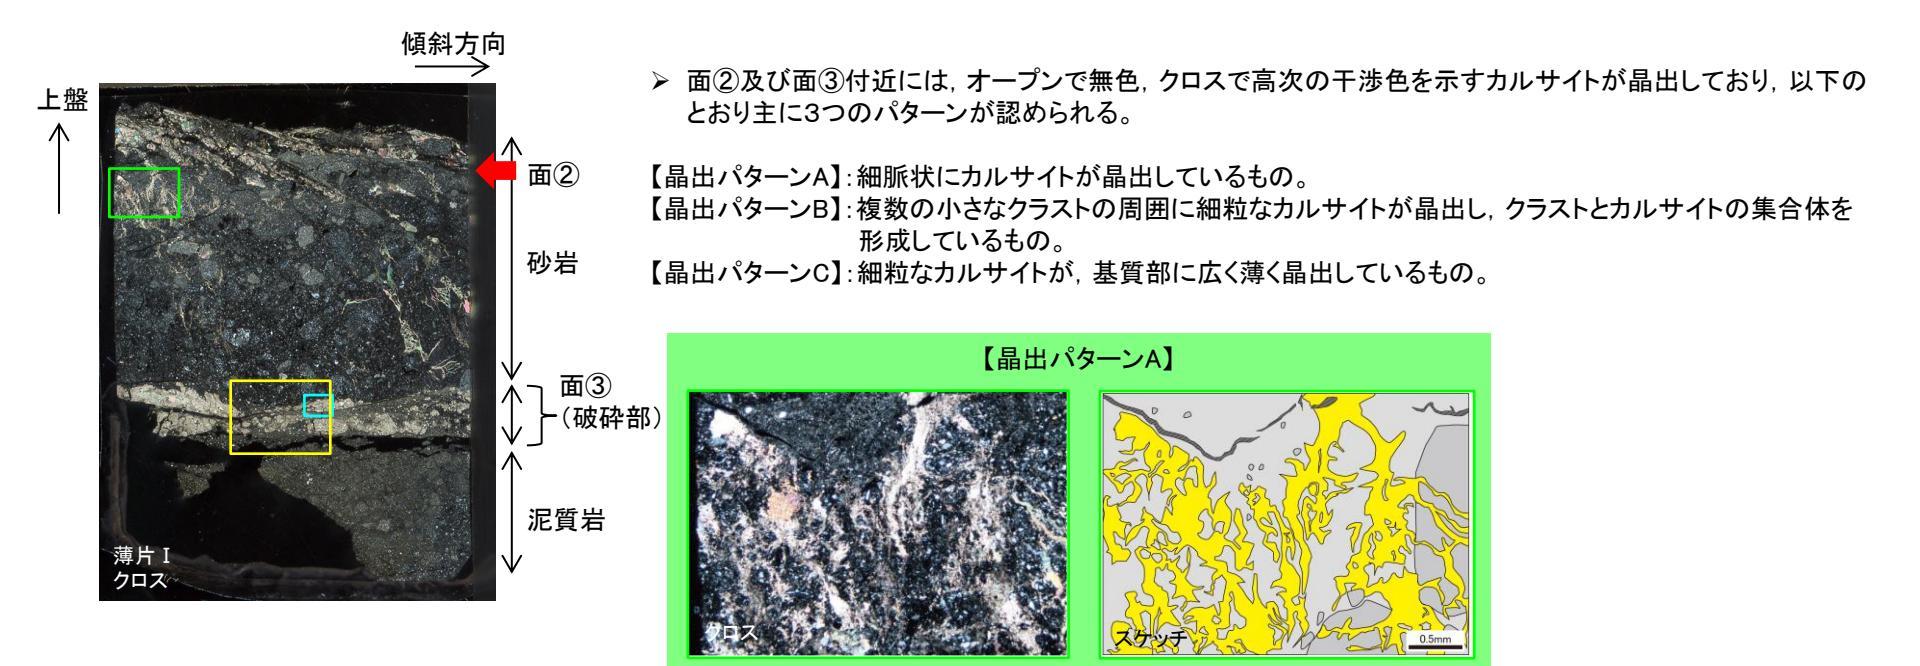
5.2.1 TF-1断層【詳細観察·検討】

- ▶ 面②及び面③を含むように研磨片を作成した。
- > コア観察・CT観察で確認した面が下図のとおり確認された。
- ▶ 面②及び面③を観察するため,薄片を作成した。

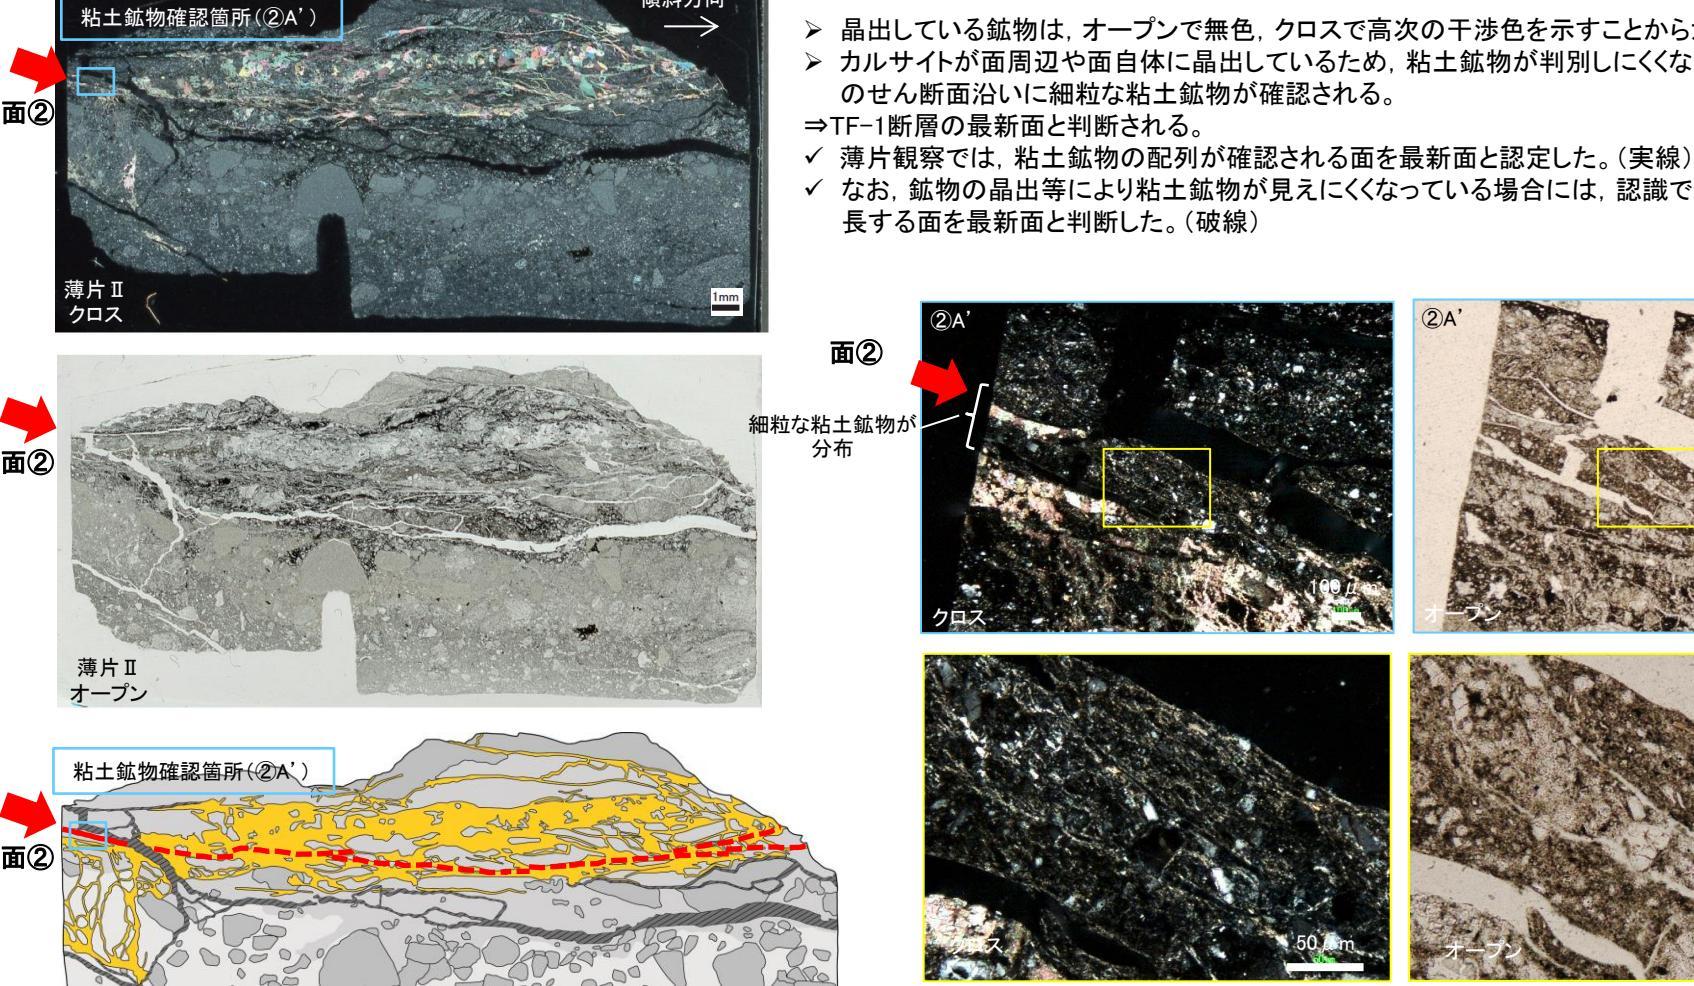
5.2.1 TF-1断層【詳細観察·検討(面②:薄片Ⅱの観察(1))】

- ▶ 晶出している鉱物は、オープンで無色、クロスで高次の干渉色を示すことからカルサイトである。
- カルサイトが面周辺や面自体に晶出しているため、粘土鉱物が判別しにくくなっているが、面②
- ✓ なお、鉱物の晶出等により粘土鉱物が見えにくくなっている場合には、認識できる最新面から延

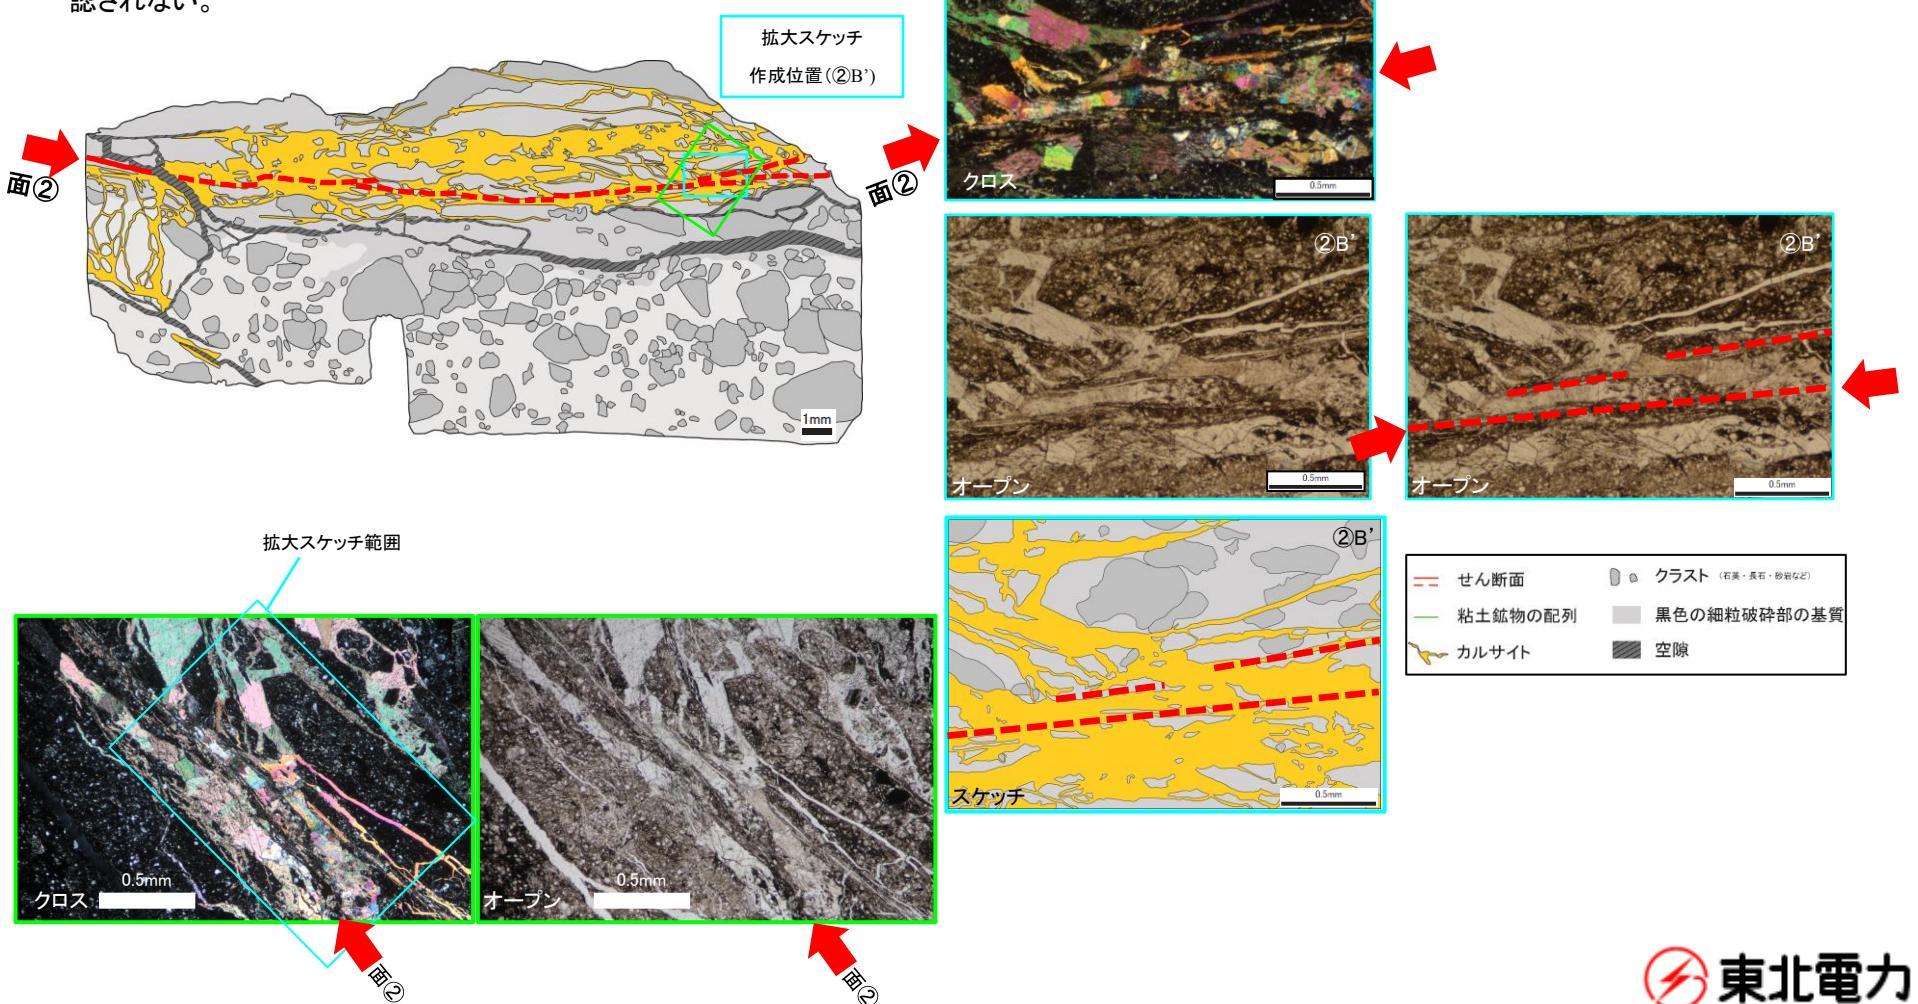
5.2.1 TF-1断層【詳細観察・検討(面②:薄片Ⅱの観察(2))】

- ▶ TF-1断層の最新面である, 面②を横断するように自形のカルサイトが 細脈状に晶出しており、面②の活動に伴う変形は確認されない。【晶 出パターンA】
- ▶ 面②自体にもカルサイトが晶出しており, 面②の活動に伴う変形は確 認されない。

▶面②を横断して, 自形のカルサイトが細脈状に晶出している状況を確認した【薄片 II :②B'】。

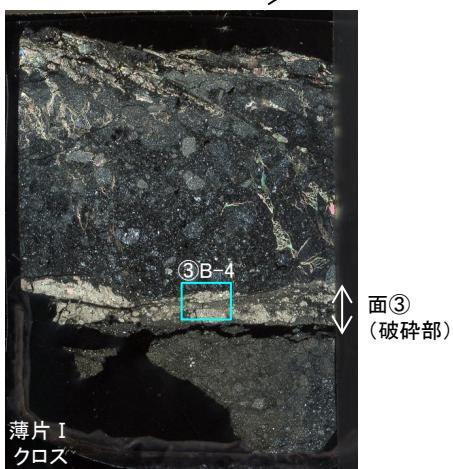
5.2.1 TF-1断層【詳細観察·検討(面③':薄片Iの観察)】

▶ 低倍率で観察すると面③'付近には大きなカルサイトのクラストが分布しているように見えるが、高倍率で 観察すると、石英等の破砕されたクラストが認められ、そのクラスト間に細粒なカルサイトが晶出し、クラス トとカルサイトの集合体を形成している。【晶出パターンB】

- ▶ また、石英等のクラストの一部がカルサイトに置き換えられている箇所も確認される。
- ⇒クラストが形成された後に、カルサイトが晶出したものと考えられる。

▶ 一方, 面③'を境にクラストの集合体がシャープな面に接しているようにも見える。 ⇒面③'を挟んだ下盤側の破砕部中の空隙率が小さいことにより、カルサイトが面を横断できなかったとも 考えられるが、せん断の影響を受けている可能性も考えられる。

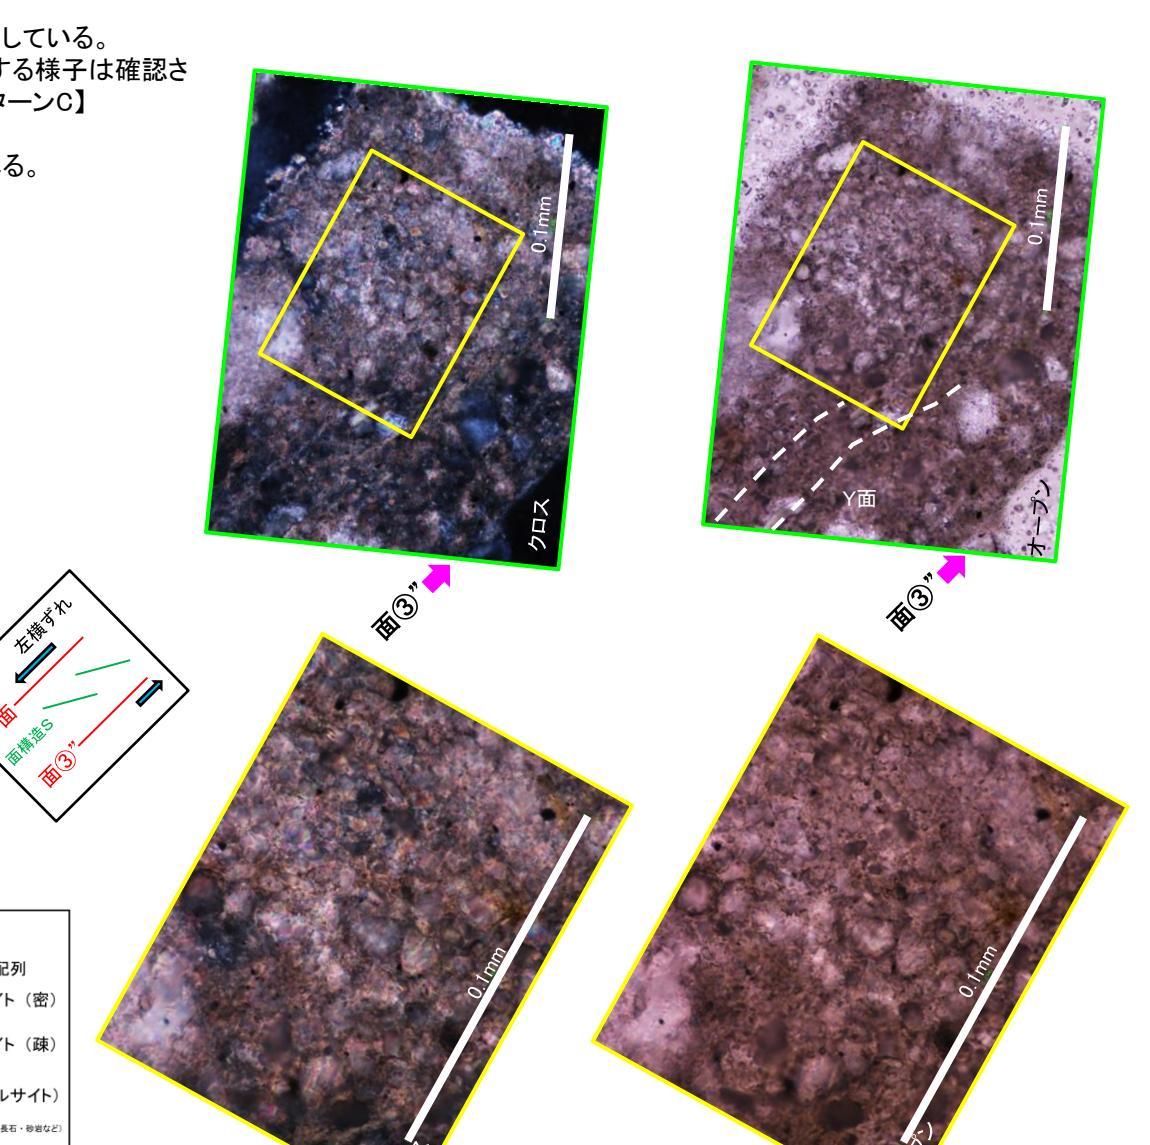
5.2.1 TF-1断層【詳細観察·検討(面③":薄片 Iの観察②)】

- 粘土鉱物の配列(Y面)を横断するようにカルサイトが晶出している。
 粘土鉱物の配列(Y面)の方向に、カルサイトが定向配列する様子は確認されず、面③"の活動に伴う変形は確認されない。【晶出パターンC】
- ⇒面③"の活動後に、自形のカルサイトが晶出したと考えられる。

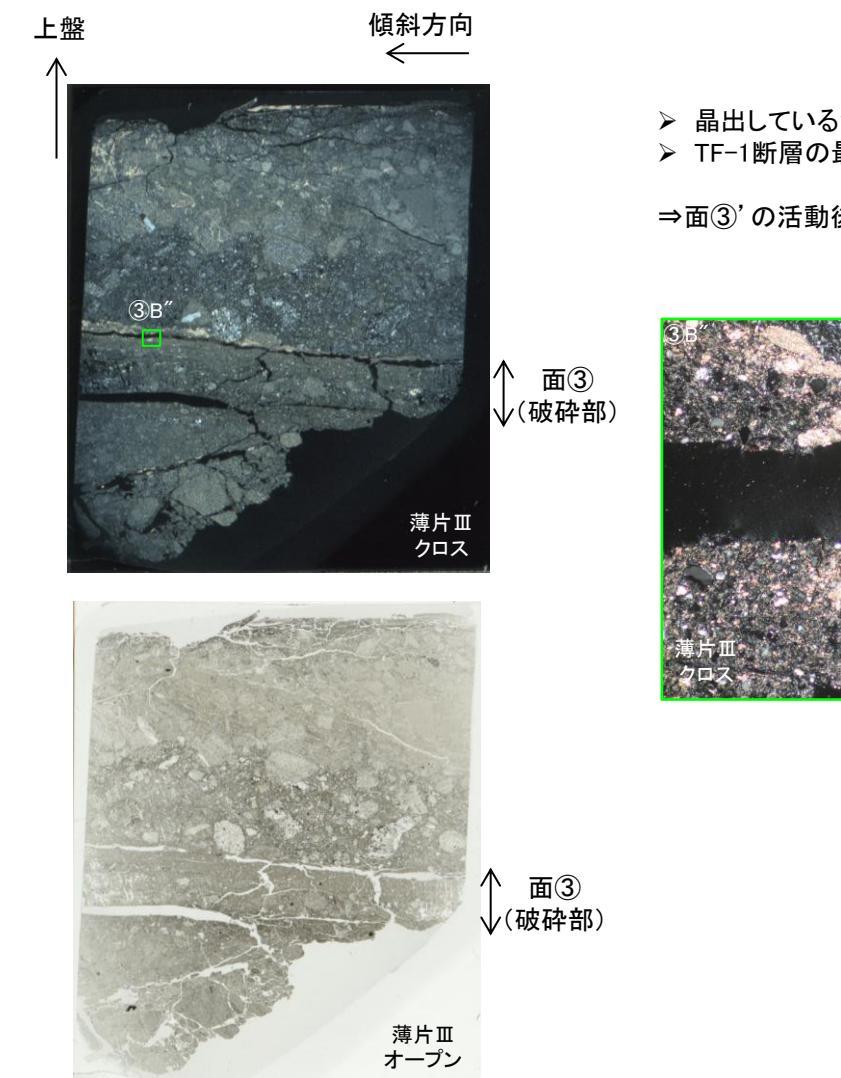
5.2.1 TF-1断層【詳細観察·検討(面③:薄片皿の観察③)】

▶ 晶出している鉱物は、オープンで無色、クロスで高次の干渉色を示すことからカルサイトである。

▶ TF-1断層の最新面である, 面③'の上下に晶出しているカルサイトに, 変位(ずれ)は確認されない。

⇒面③'の活動後に、カルサイトが晶出したと考えられる。

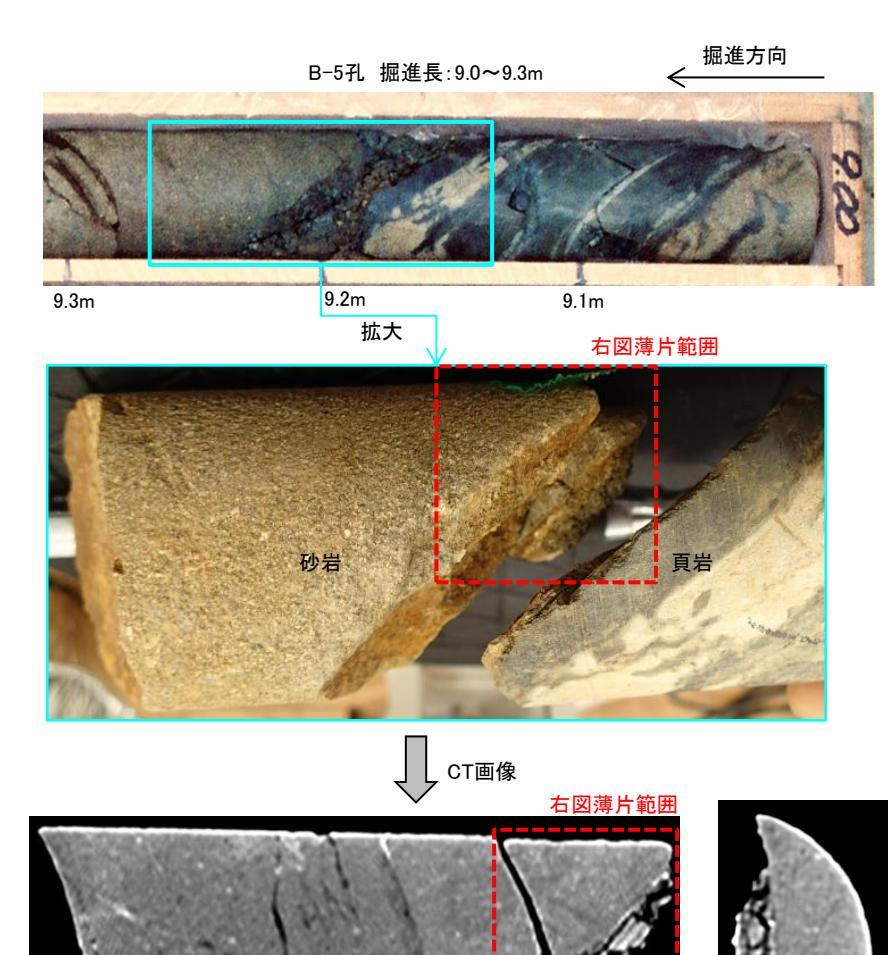
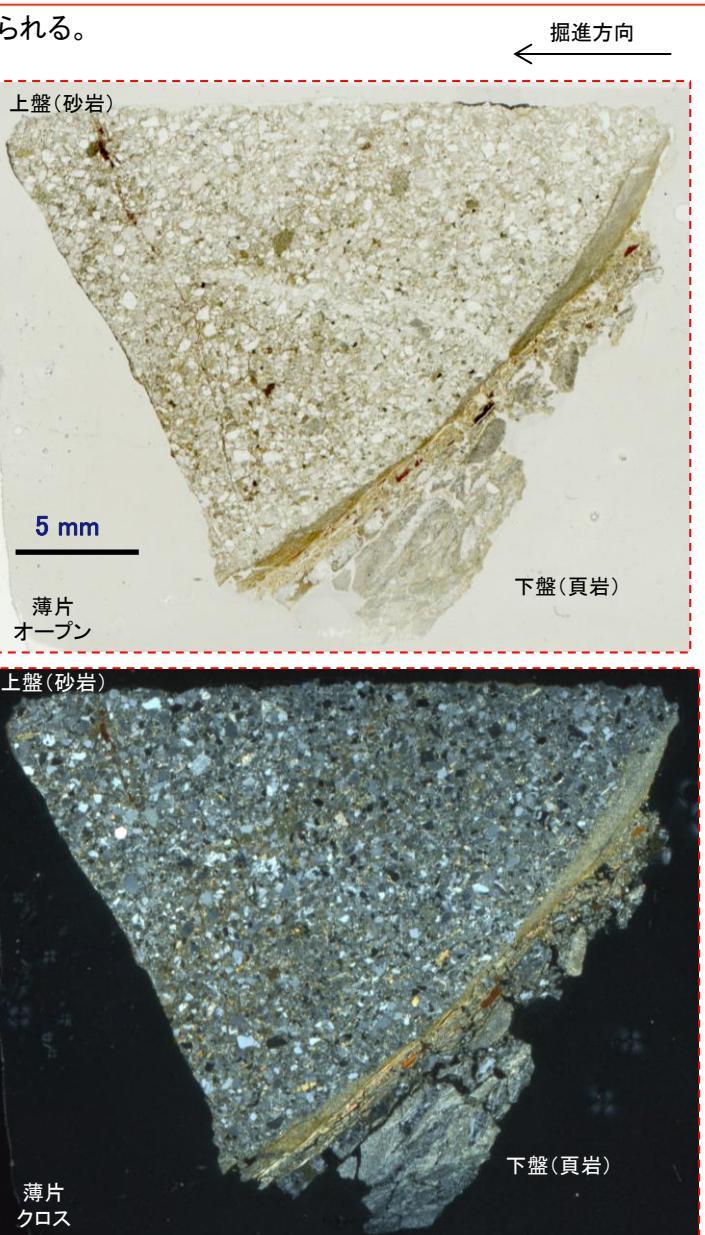
5.2 断層と脈の関係 5.2.2 OF-4断層【CT画像·薄片観察】

▶ OF-4断層は,上盤側の砂岩と下盤側の頁岩の境界付近に,幅約1cmの破砕部として認められる。
 ▶ OF-4断層破砕部(B-5孔:掘進長9.2m付近)を含むように薄片を作成した。

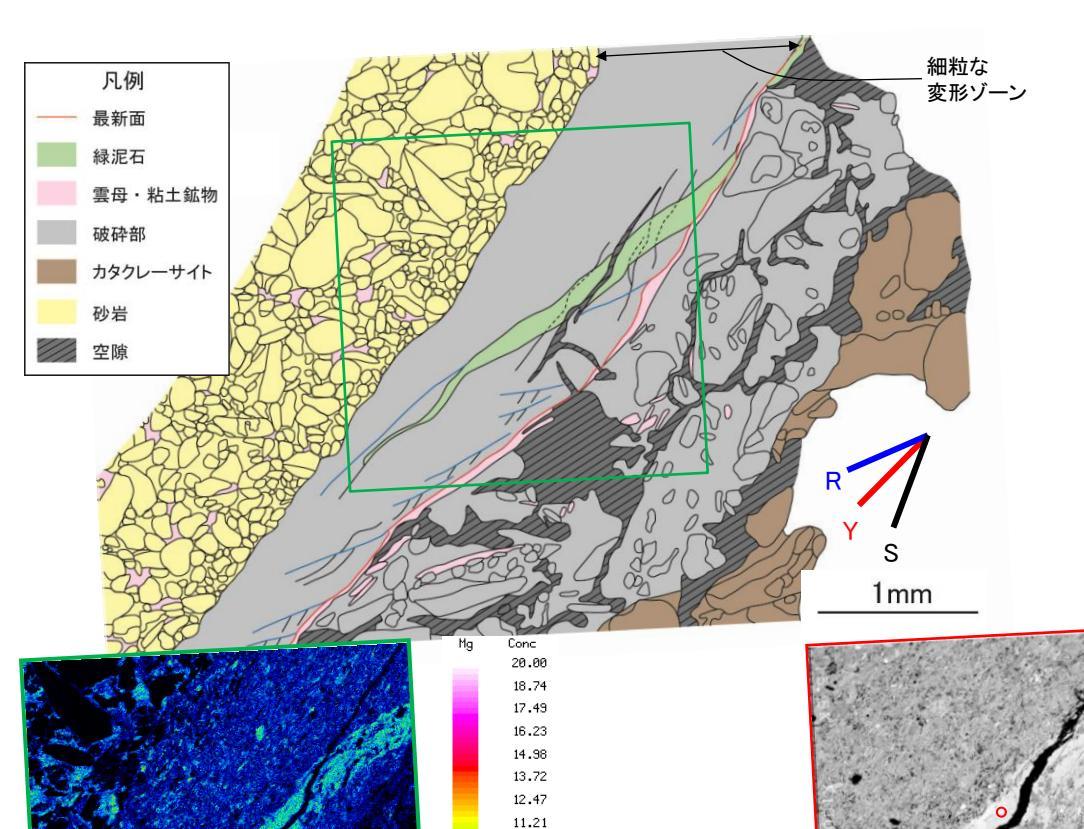
5.2.2 OF-4断層【薄片の観察②】

- 細粒な変形ゾーン内では鉱物が脈状に晶出しており、オープンで緑色、クロスで異常干渉色を示すことから、 緑泥石であると考えられる。
- Deer et al.(1992)によると、緑泥石((Mg, Fe, Al)₆(Al, Si)₄O₁₀(OH)₈)の組成は、SiO₂が30%程度、Al₂O₃は10~30%程度、FeOとMgOの合計が30~40%程度とされており、EPMA(WDS)分析による定量分析結果からも緑泥石であることが支持される。
- ➢ EPMA(WDS)分析によるマッピング結果からも、この脈状の鉱物はマグネシウム濃度が高い領域に対応しており、緑泥石であることが支持される。

SiO ₂	TiO ₂	Al_2O_3	FeO	MgO	CaO	Na ₂ O	K ₂ O
29.28	0.11	18.58	26.03	7.85	0.59	0.15	0.23

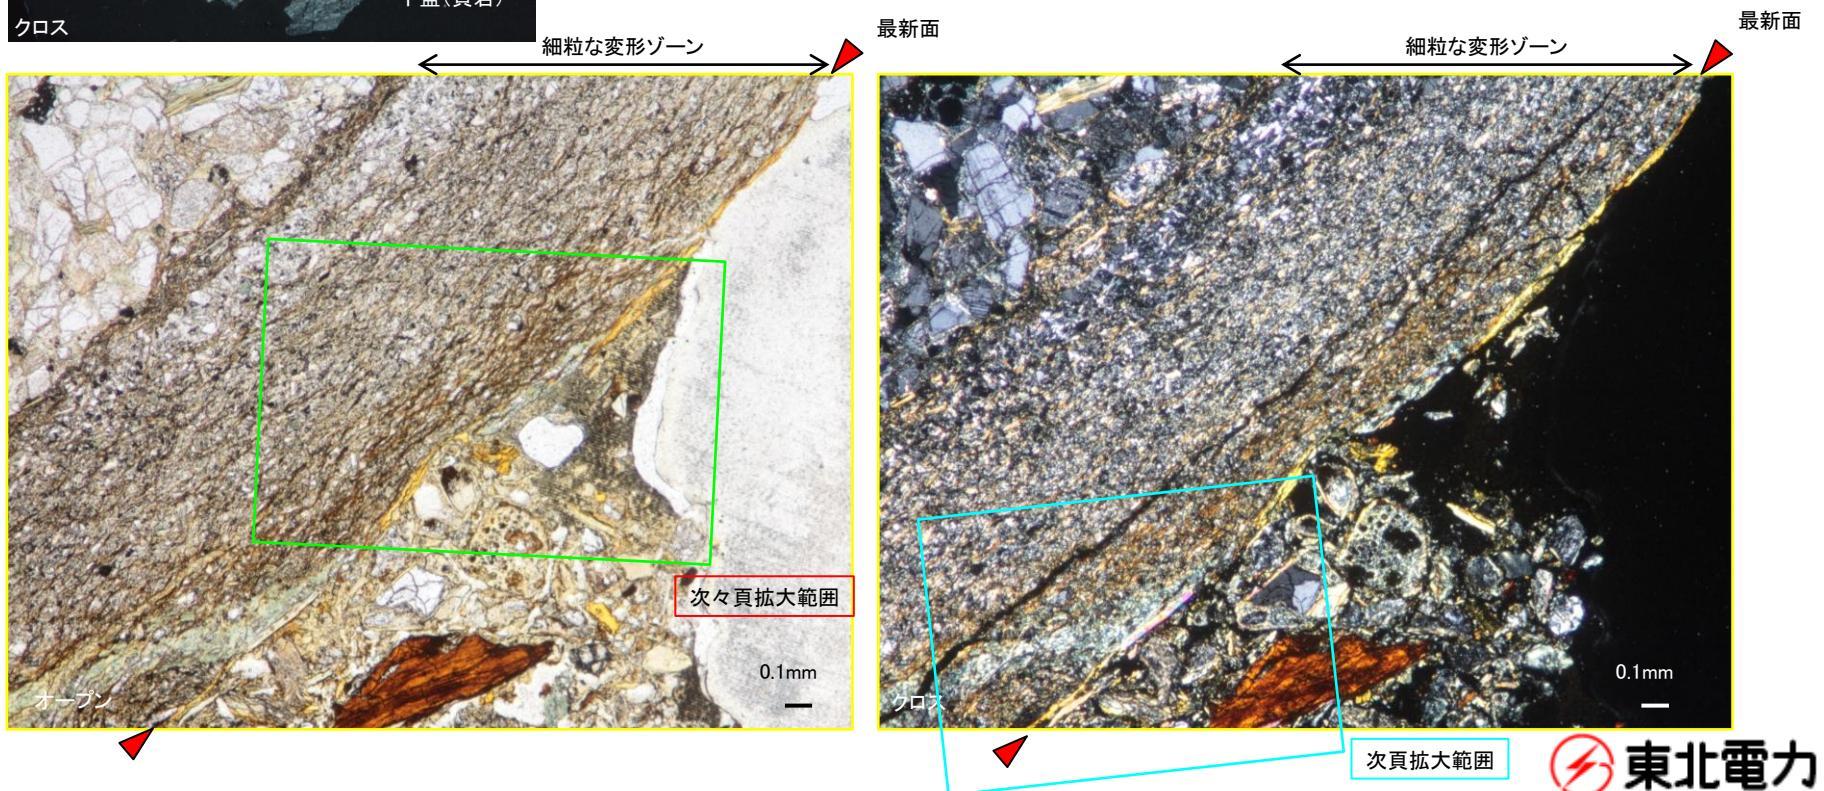
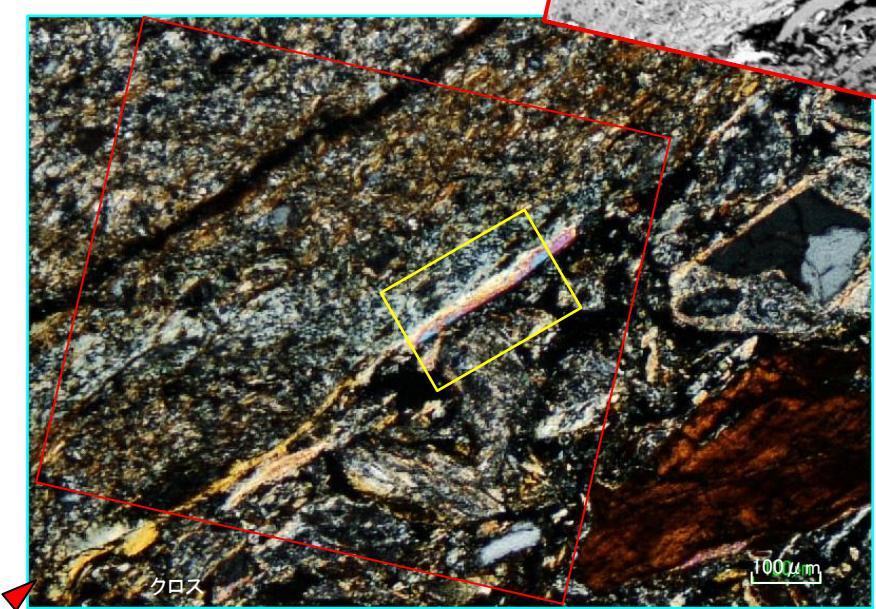
- ▶ OF-4断層の最新面自体に晶出している自形の 鉱物は、EPMA(WDS)分析による定量分析の結 果、スメクタイトと考えられる。
- スメクタイトは、せん断面に垂直な方向に自形の 結晶が晶出し、成長している様子が確認できる ことから、熱水由来と考えられる。
- ▶ スメクタイトに破砕による変形は認められないことから、スメクタイトが晶出して以降、OF-4断層の活動はなかったものと考えられる。

OF-4断層 スペクトル	スメクタイト※
SiO ₂	48.52	42.29
TiO ₂	0.02	0.17
Al ₂ O ₃	9.15	11.55
FeO	21.31	21.16
MgO	2.21	1.04
CaO	1.43	2.27
Na ₂ O	0.36	0.36
K ₂ O	0.89	0.34

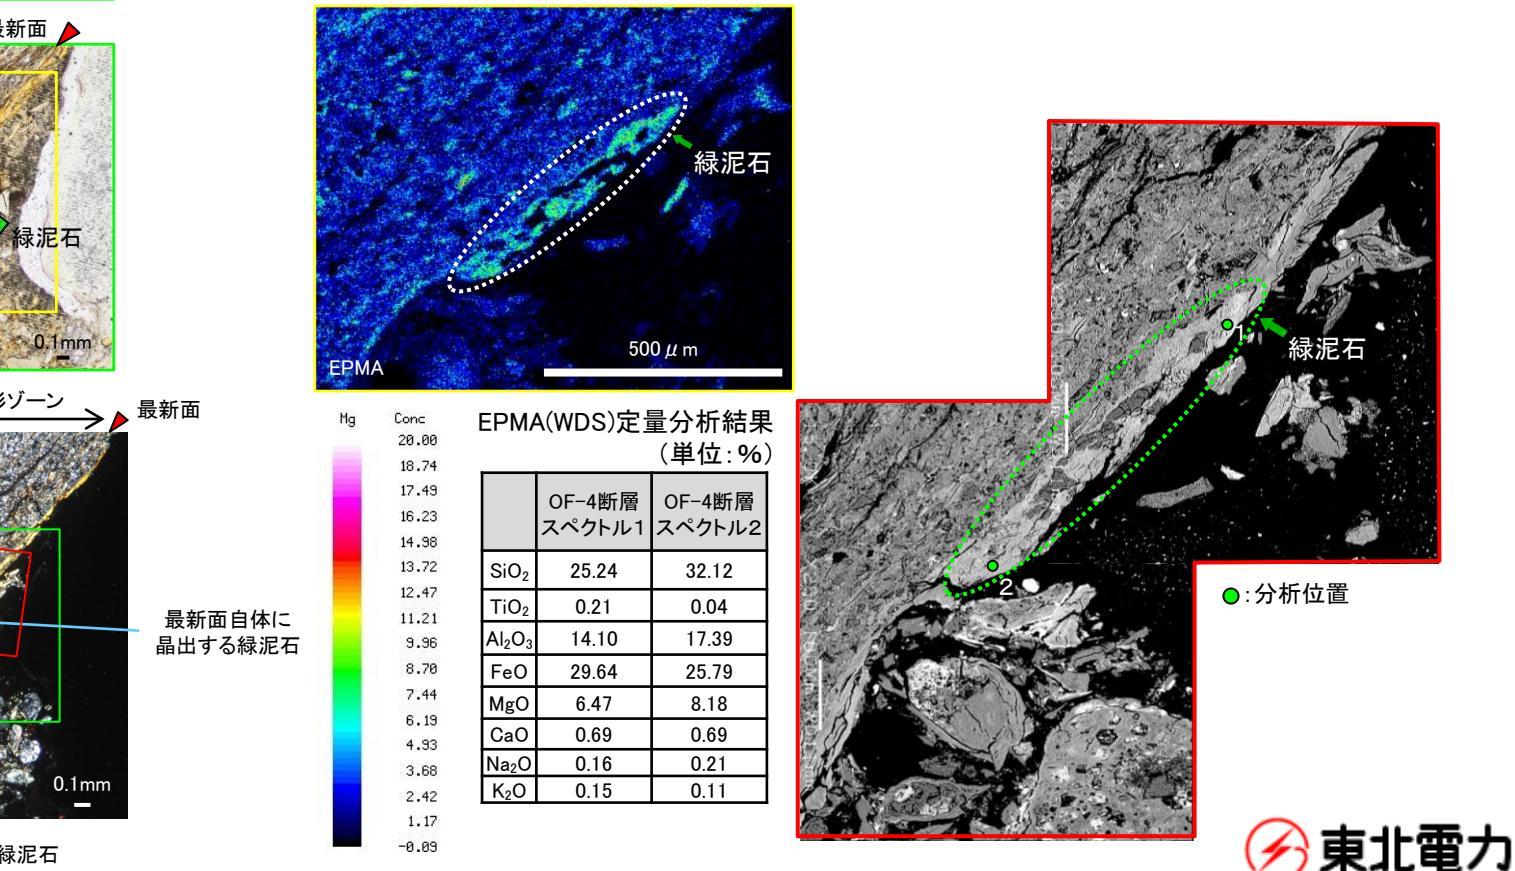
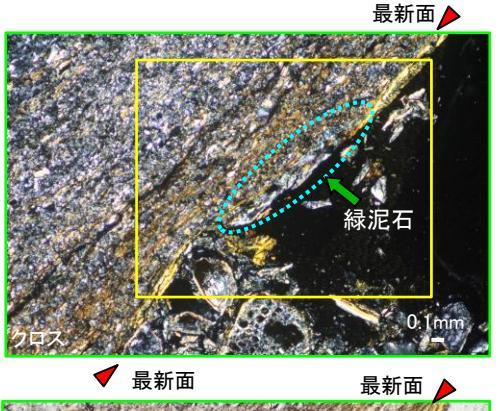
5.2.2 OF-4断層【薄片の観察⑥】

- ✓ 近傍にスメクタイト中に取り残されたように分布する緑泥石が見られる。(次頁に掲載)
- ▶ EPMA(WDS)分析によるマッピング及び定量分析の結果からも、緑泥石であることが支持される。
- ▶ 緑泥石は最新面の連続を遮るように晶出し、破砕による変形は認められないことから、緑泥石が晶出して以降、 OF-4断層の活動はなかったものと考えられる。
- ▶ なお、細粒な変形ゾーン内に脈状に晶出する緑泥石、及び最新面自体に晶出している緑泥石にはいずれも変 形は認められないことから、それぞれの位置で形成されたものと考えられる。

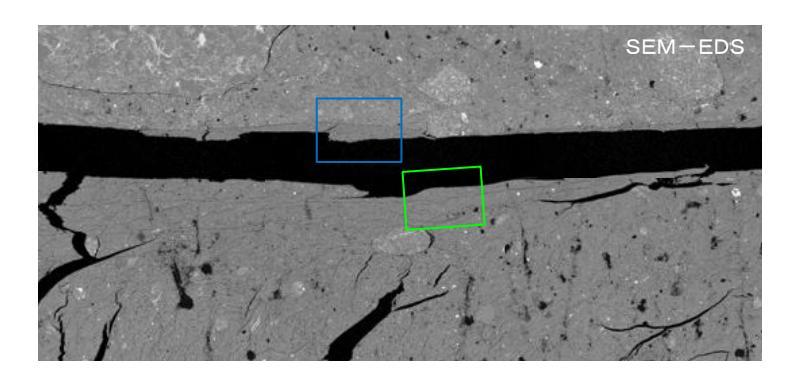
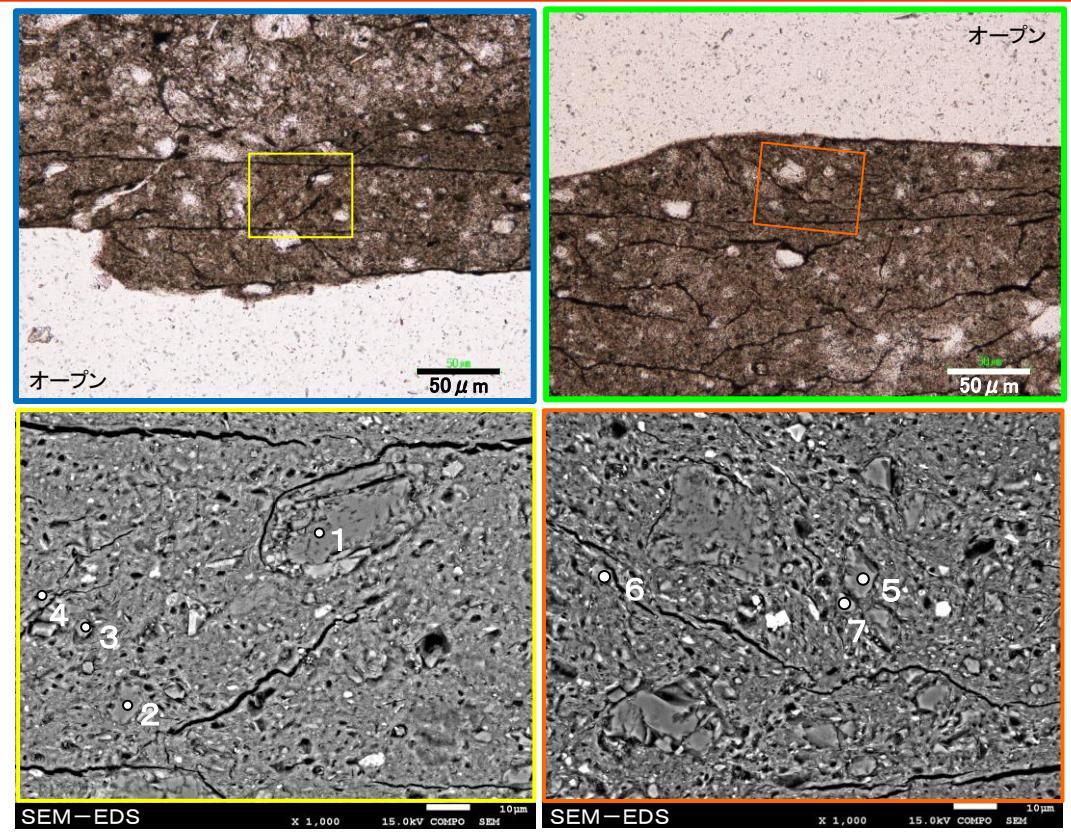
5. 敷地の断層の活動性評価 5.2 断層と脈の関係 5.2.3 熱史の検討【斜長石のアルバイト化②】

- ▶ TF-1断層破砕部の細粒化している箇所において分析を行った (TF-1A1孔:深度57.3m)。
- ▶ 標準的なアルバイトの化学組成は, SiO₂は68%程度, Al₂O₃は20% 程度, Na₂Oは11%程度とされている(Deer et al.(1992))。 ▶ TF-1断層の破砕部の斜長石は主にアルバイトの化学組成を示す。

No.	SiO ₂	TiO ₂	Al ₂ O ₃	FeO	MnO	MgO	CaO	Na ₂ O	K ₂ O	total	Ab	An	Or
1	71.8	0.3	17.4	0.0	0.0	0.0	0.6	9.8	0.2	100	96	3	1
2	71.9	0.0	18.2	0.0	0.0	0.0	0.0	9.9	0.0	100	100	0	0
3	67.0	0.2	21.0	0.0	0.0	0.0	2.9	8.6	0.2	100	83	16	1
4	68.8	0.0	19.3	0.3	0.0	0.0	1.5	10.0	0.2	100	92	7	1
5	67.3	0.0	20.5	0.0	0.2	0.0	3.3	8.6	0.0	100	82	18	0
6	71.6	0.0	18.0	0.0	0.0	0.0	0.2	10.0	0.3	100	98	1	2
7	71.6	0.0	17.8	0.0	0.0	0.0	0.0	10.4	0.2	100	99	0	1
代表值1	<u>67.84</u>	0.00	<u> 19.65</u>	0.02		0.04	0.00	11.07	0.29	99.80	_	1	_
代表値2	67.41	I	20.50	-	-	0.1	0.81	10.97	0.36	100.37	-	I	_
