5. 敷地の断層の活動性評価

5.2 断層と脈の関係 【活動性評価の流れ】

5.2.1 TF-1断層【トレンチ,露頭調査位置図】

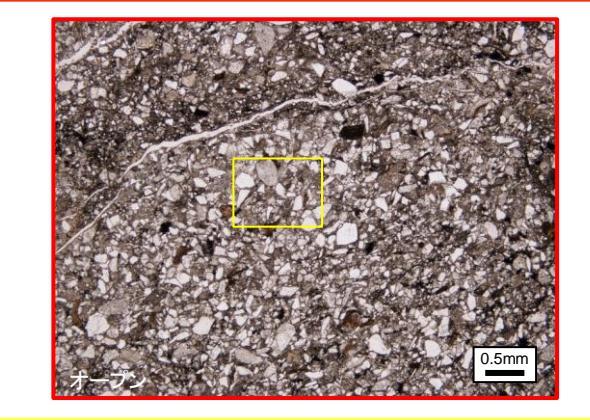
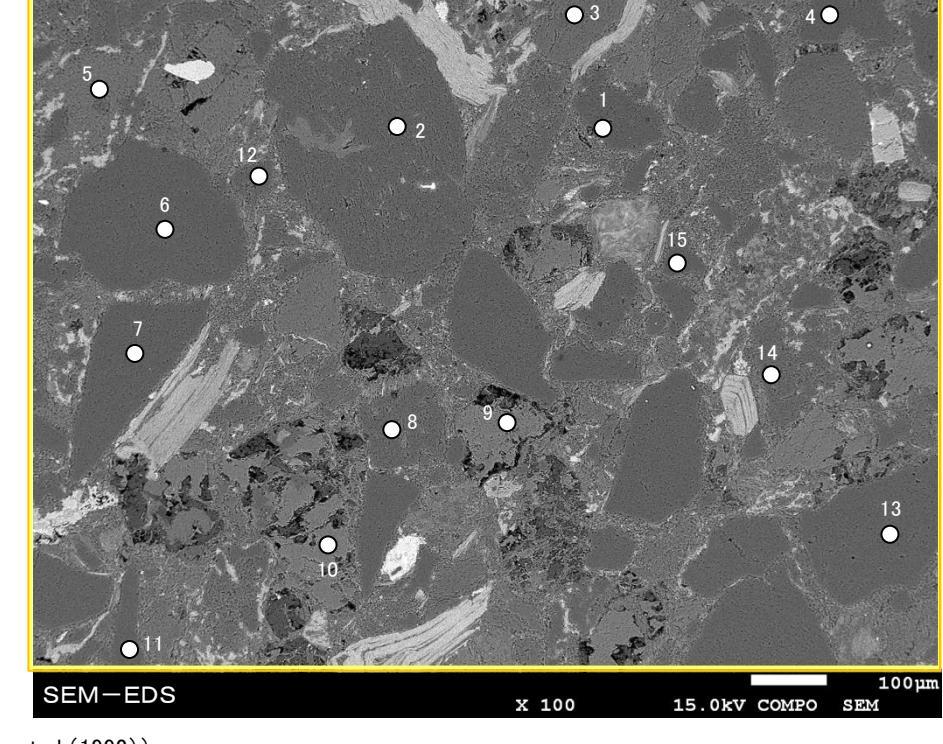
5.2.3 熱史の検討【斜長石のアルバイト化③】

- ▶ TF-1断層周辺の砂岩の組織を残している箇所において分析を行った(TF-1A1孔: 深度57.3m)。
- ▶ 標準的なアルバイトの化学組成は、SiO₂は68%程度、Al₂O₃は20%程度、Na₂Oは11% 程度とされている(Deer et al.(1992))。
- ▶ TF-1断層周辺の非断層破砕部の斜長石はアルバイトの組成を示さないものが多い。

No.	SiO ₂	Al ₂ O ₃	CaO	Na ₂ O	K₂O	total	Ab	An	Or	
1	62.8	22.8	3.4	9.8	0.0	98.8	84	16	0	
2	60.1	20.4	2.3	9.3	0.2	92.3	87	12	1	
3	69.3	17.5	0.0	9.9	0.0	96.7	100	0	0	
4	57.9	23.9	5.7	7.7	0.0	95.2	71	29	0	
5	67.4	19.8	0.0	11.8	0.0	99.0	100	0	0	
6	59.8	24.6	5.9	8.2	0.2	98.7	71	28	1	
7	64.6	18.8	0.0	10.6	0.0	94.0	100	0	0	
8	60.5	20.8	3.0	8.8	0.0	93.1	84	16	0	
9	65.9	26.5	5.3	10.2	0.3	108.1	77	22	1	
10	59.1	25.6	6.9	7.3	0.0	98.9	66	34	0	
11	59.4	27.5	8.7	7.0	0.0	102.6	59	41	0	
12	66.4	22.5	2.6	10.3	0.0	101.7	88	12	0	
13	64.1	24.8	5.1	9.2	0.0	103.2	77	23	0	
14	56.5	25.8	7.8	6.8	0.0	96.9	61	39	0	
15	56.4	26.1	8.0	6.7	0.0	97.2	60	40	0	
代表值1	67.8	<i>19.7</i>	0.0	11.1	0.3	<i>99.8</i>	_	-	_	
代表值2	67.4	20.5	0.8	11.0	0.4	100.4	_	-	_

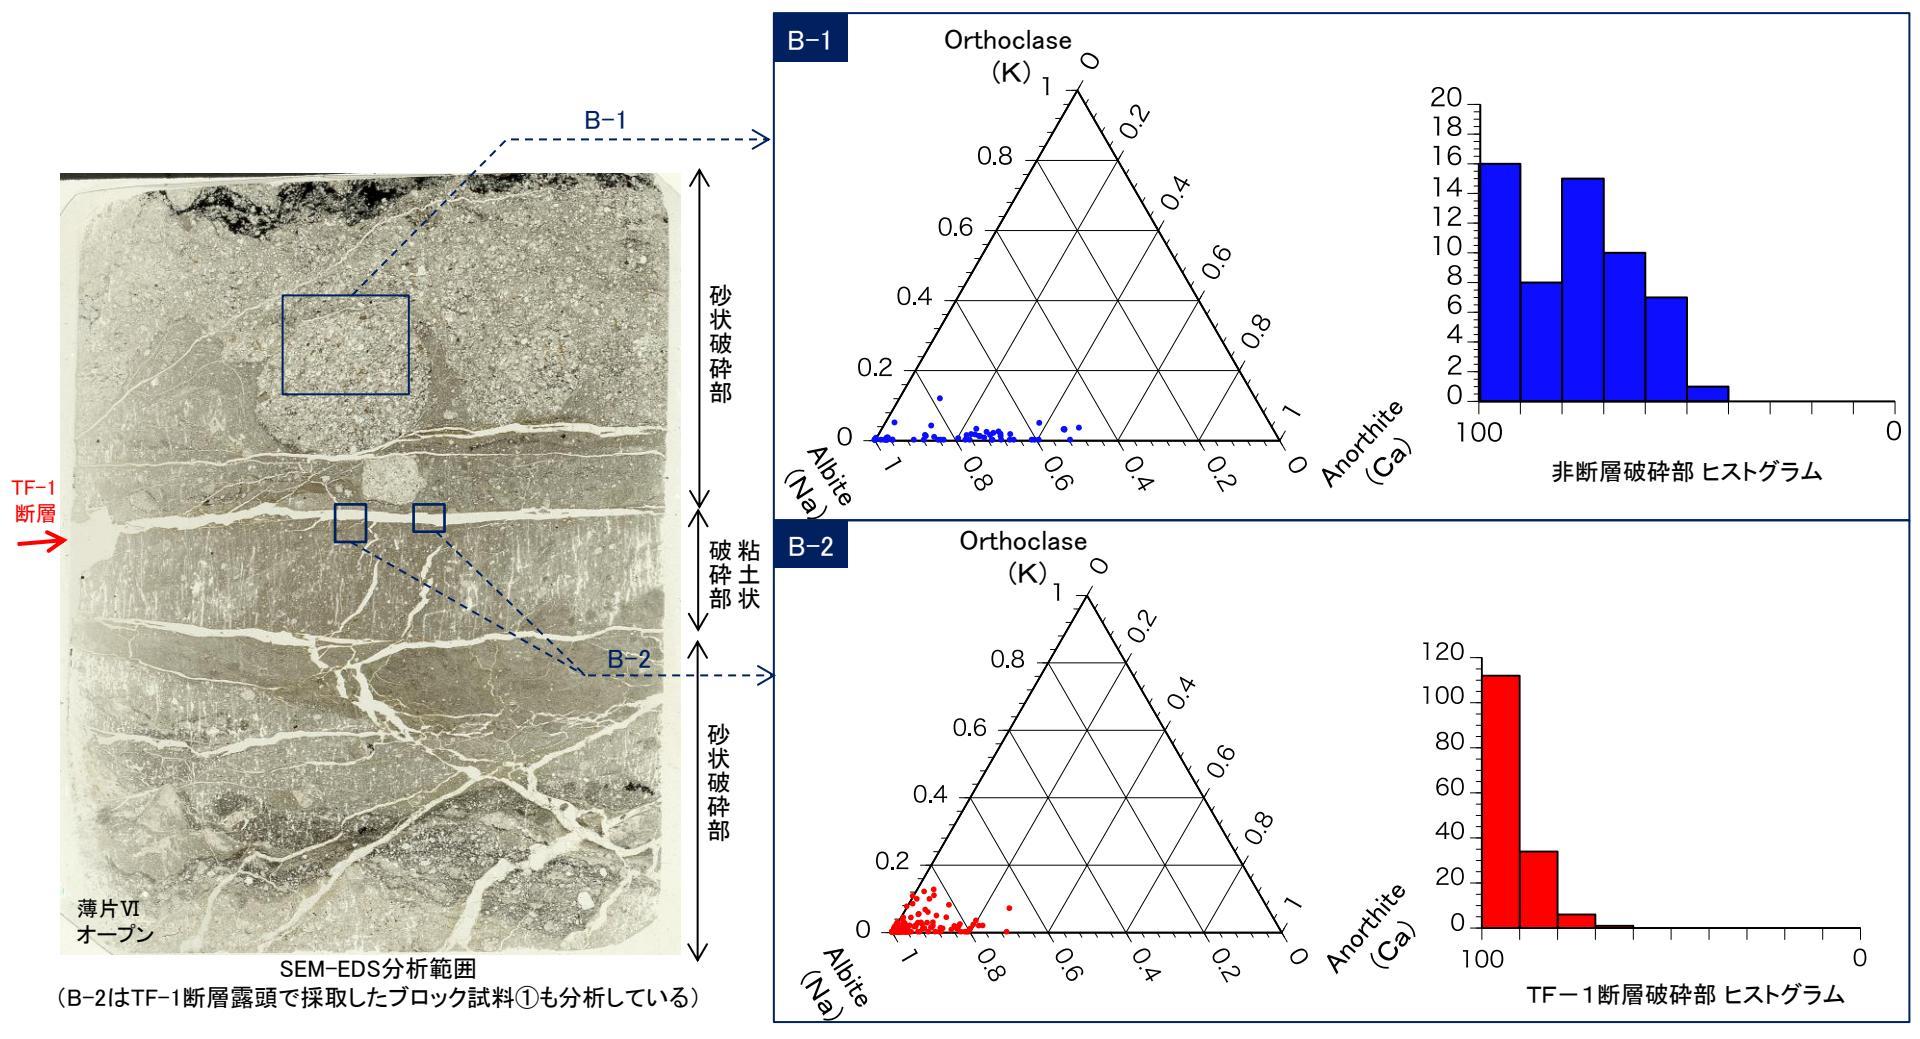
5. 敷地の断層の活動性評価 5. 2 断層と脈の関係 5. 2. 3 熱史の検討【斜長石のアルバイト化④】

- ▶ TF-1断層破砕部と非破砕部における,斜長石のアルバイト化に関する検討を行った。
- ▶ 非断層破砕部の斜長石の多くはアルバイト成分が60~80%であり、断層破砕部の斜長石の多くは アルバイト成分が80%以上である。
- ⇒非断層破砕部と比較して、TF-1断層破砕部はアルバイト成分に富む傾向を確認した。

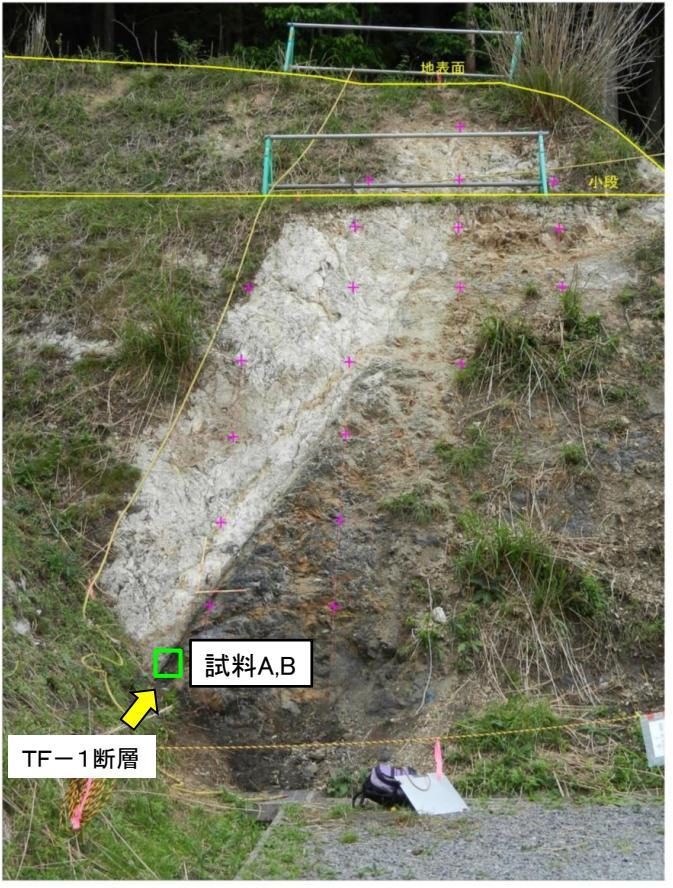
TF-1断層露頭写真

▶ 露頭観察により破砕部内の直線性及び連続性の高い面について試料採取を行った。

▶ TF-1断層最新面の認定にあたってはCT画像観察を実施し、内部構造を含む直線性・連続性の高い面(CT画像による最新面)を確認した。

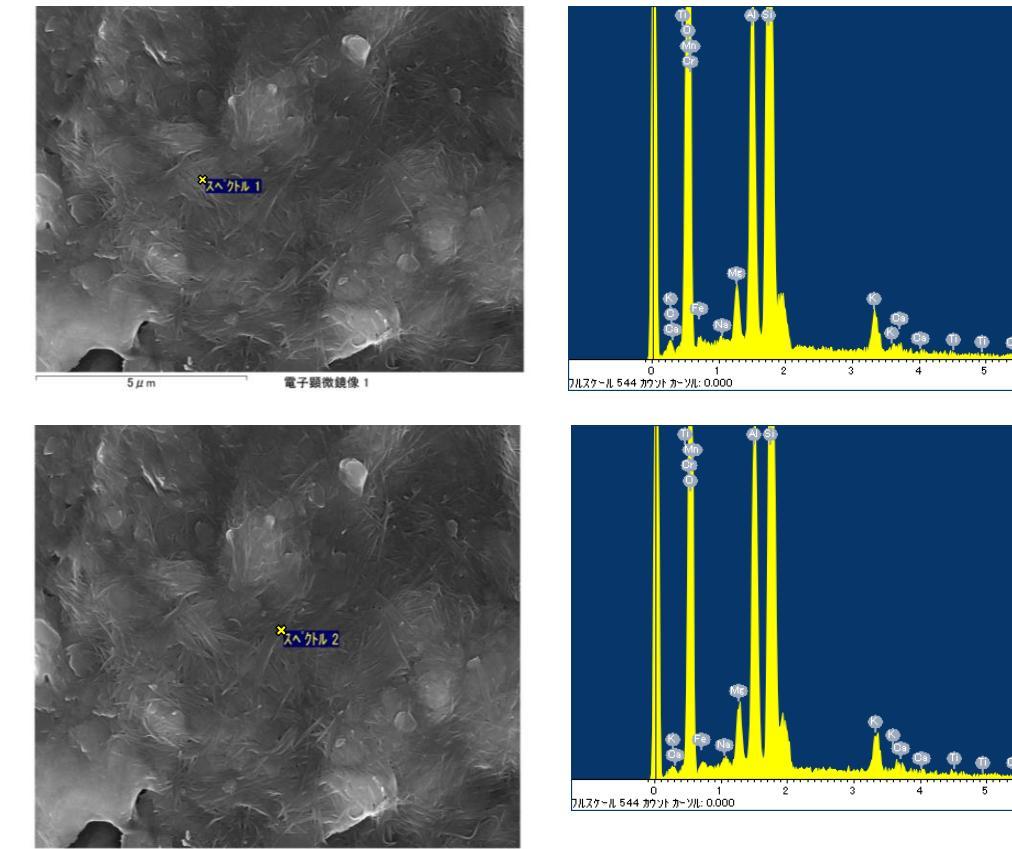
5µm 電子顕微鏡像1

> SEM-EDS分析の結果から、長柱状の粘土鉱物中にはカリウムの存在が確認された。 ⇒長柱状の粘土鉱物は、カリウム質粘土鉱物のイライトと考えられる。

試料A	試料A	イライトの
	スペクトル1	スペクトル2	代表値
SiO ₂	69.1	65.2	51.25
TiO ₂	0	0	0.17
AI_2O_3	22.1	22.7	23.53
FeO	1.7	3.9	2.02
Fe_2O_3	-	-	0.33
MgO	3.2	3.7	3.32
CaO	0.7	0.7	0.59
Na ₂ O	0	0.6	0.05
K₂O	3.3	3.3	7.61
H ₂ O+	-	-	5.87
H ₂ O-	-	-	5.26
total	100	100.01	100.02
Number of D=22	Cation		
Si	7.845	7.397	7.163
Al	2.951	3.033	3.877
Ti	0.000	0.000	0.018
Fe	0.323	0.738	_
Fe ₃ +	_	_	0.212
Fe ₂ +	_	_	0.039
Mg	0.535	0.623	0.692
Ca	0.080	0.083	0.088
Na	0.000	0.128	0.014
К	0.473	0.479	1.357

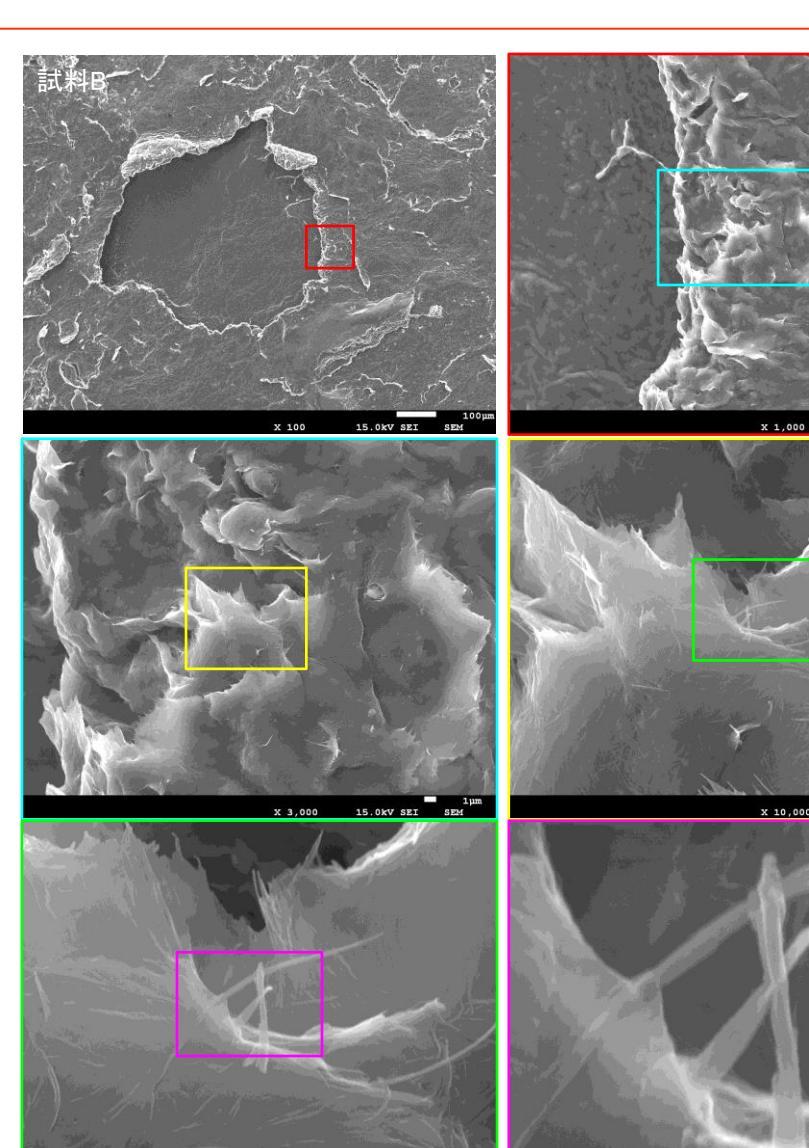
5. 敷地の断層の活動性評価 5. 2 断層と脈の関係 5. 2. 3 熱史の検討 【イライトの晶出③】

➢ SEM観察の結果, TF-1断層の最新面には長柱状の自形の粘土鉱物が成長し, 破壊されていない。

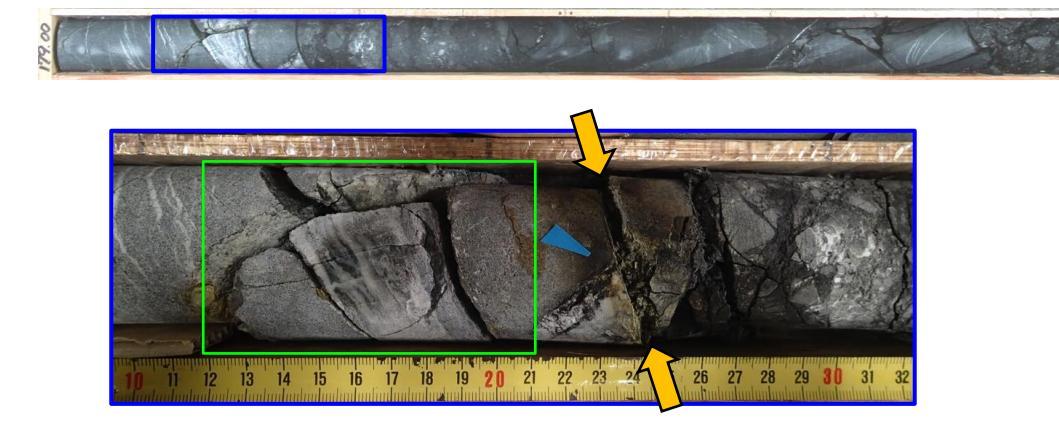
5. 敷地の断層の活動性評価 5. 2 断層と脈の関係 5. 2. 3 熱史の検討 【石英脈・カルサイト脈】

- ▶ ボーリングコア試料(1Rsy-4孔)の破砕部付近の詳細観察を実施した。
- ▶ 深度179.24m付近で,石英脈がTF-1断層に切られている。
- ▶ 深度179.17m付近にも白色脈が見られ、この白色脈を切る割れ目沿いにも別の白色脈が確認 される。

深度179.17m付近の白色脈(赤線部)と白色脈を断ち切る面上に分布する白色脈(水色線部)から 試料を採取し、XRD分析を実施した結果、それぞれ、石英とカルサイトであることを確認した。
 カルサイト脈が石英脈を切っている状況が確認された。

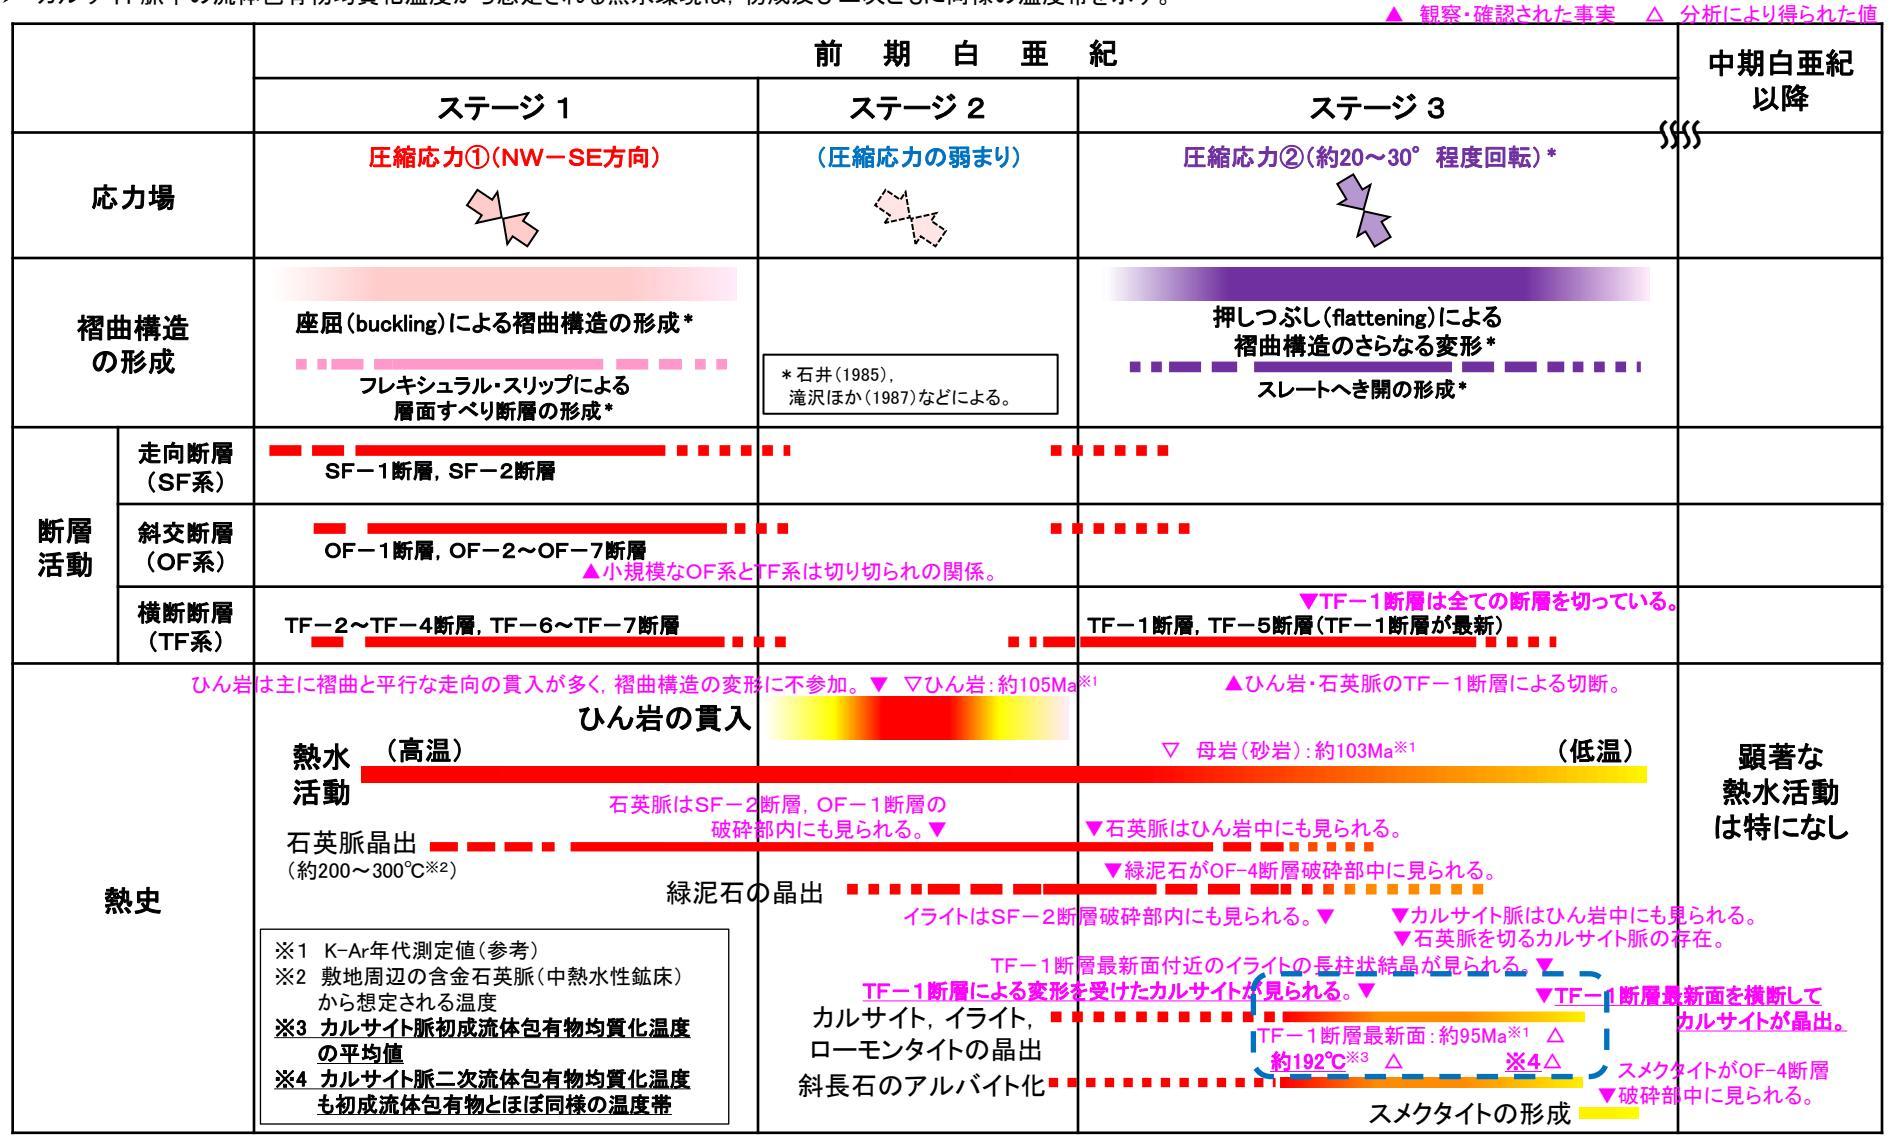
5.2.3 熱史の検討【TF-1断層の活動とカルサイトの性状から考察される熱史】

▶ TF-1断層の最新面付近に見られるカルサイトの性状や3種類の晶出パターン(A~C)が共存することから、カル サイトについては複数回の晶出があったことが示唆される。

①TF-1断層による変形を受けたカルサイト ②TF-1断層による変形を受けていないカルサイト

- > カルサイト脈中の流体包有物均質化温度から想定される熱水環境は、初成及び二次ともに同様の温度帯を示す。
- ◎「①の母体となるカルサイトの晶出」後,「TF-1断層の活動によりカルサイトが変形を受け」,更にその後「別のカルサイト晶出があった」と考えられるが,いずれも一連の期間の高温な熱水環境下にあったものと考えられる。

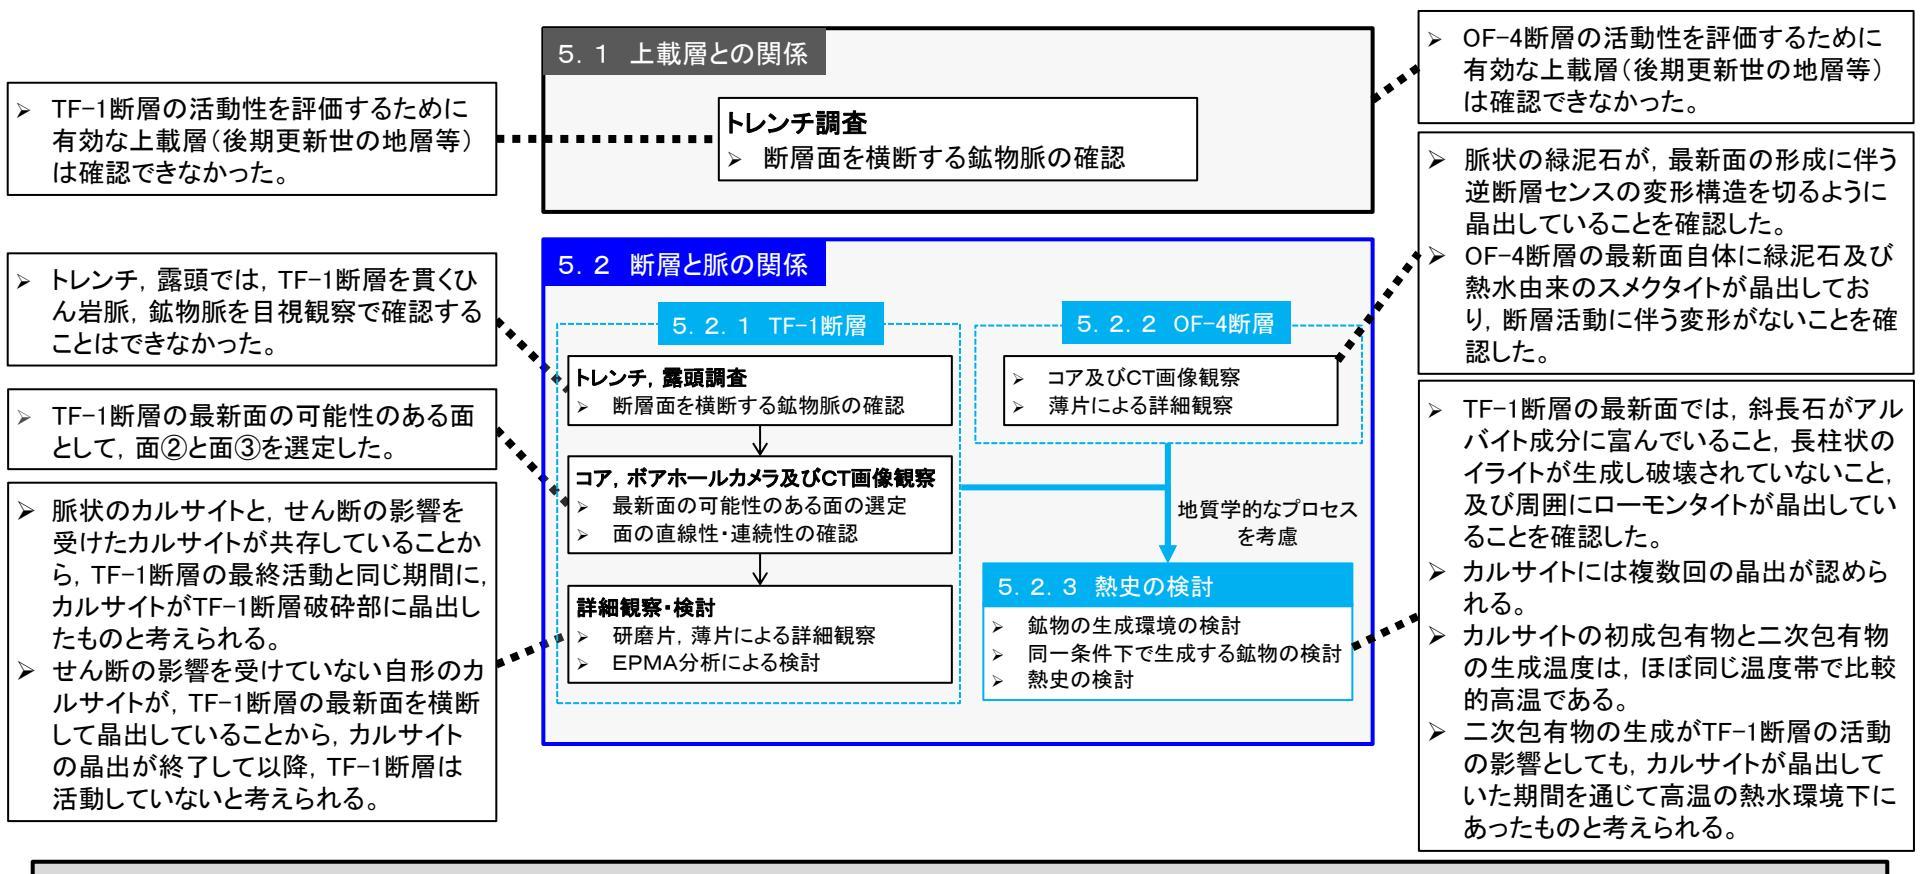
5. 敷地の断層の活動性評価 【まとめ】

- > TF−1断層の活動による変形を受けたカルサイトが認められるが、最新面を横断して晶出するカルサイトが確認されることから、カルサイトの晶出が終了して以降に TF−1断層は活動していないと考えられる。
- ▷ OF-4断層破砕部の最新面形成に伴う変形構造を切るように緑泥石が脈状に晶出していること、及び最新面自体にも熱水由来のスメクタイトや緑泥石が晶出し、これらの鉱物が破壊されていないことを確認した。
- ▶ TF-1断層及びOF-4断層で確認された脈状のカルサイトや緑泥石は、前期白亜紀に終息した熱水活動により生成されたものであることを確認した。

TF-1断層及びOF-4断層は、後期更新世よりもはるかに古い前期白亜紀の熱水活動が終息して 以降に活動していないことから、将来活動する可能性のある断層等に該当しない。
