# 女川原子力発電所2号機 敷地の地形,地質・地質構造について (コメント回答) (補足説明資料)

## 平成29年 3月24日 東北電力株式会社

## 1. 敷地の地形及び地質・地質構造の概要 1.1 敷地の地形及び地質・地質構造 【敷地の変動地形(文献記載状況)】

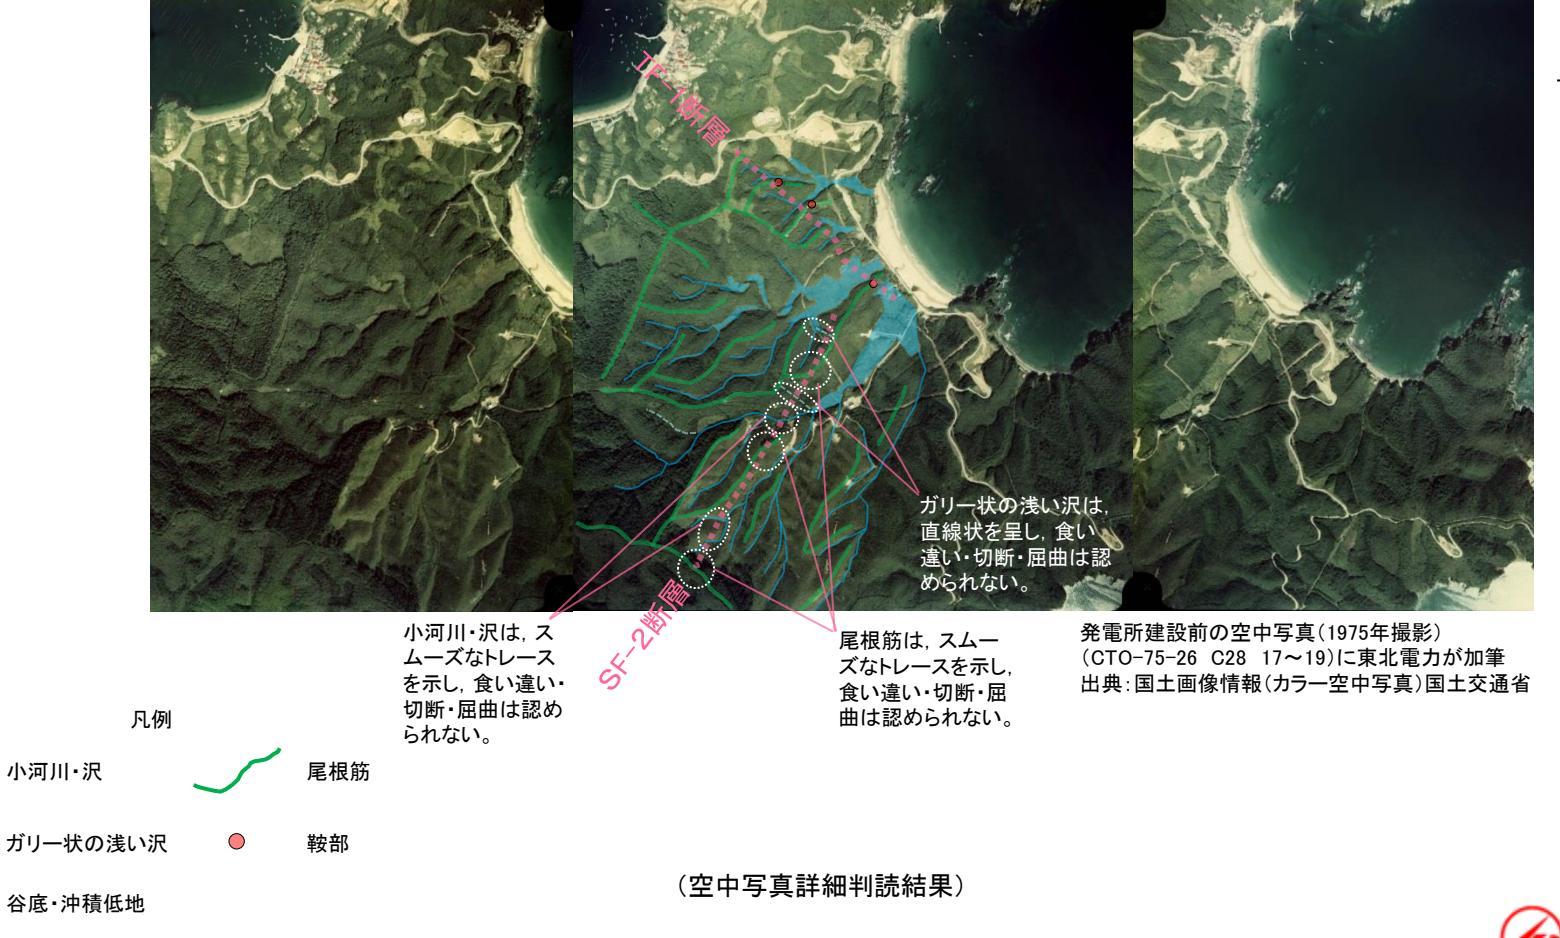
- 1. 敷地の地形及び地質・地質構造の概要
  - 1.1 敷地の地形及び地質・地質構造 【敷地の変動地形(空中写真詳細判読結果(SF-2断層沿い①))】

- > 空中写真判読の結果によると、敷地には、新しい時代の活動を示唆するリニアメントは認められない。
      - ✓ TF-1断層沿いの周辺には、一部に尾根筋のわずかな食い違い、湾曲が認められるものの、南東部と北西部でずれの方向が異なり、 系統的な変位が認められないことから、横ずれに伴い形成された地形とは考えがたい。
      - ✓ SF-2断層沿いに分布する尾根筋・小河川・沢・ガリー状の浅い沢等の地形には、食い違い・切断・屈曲は認められない。

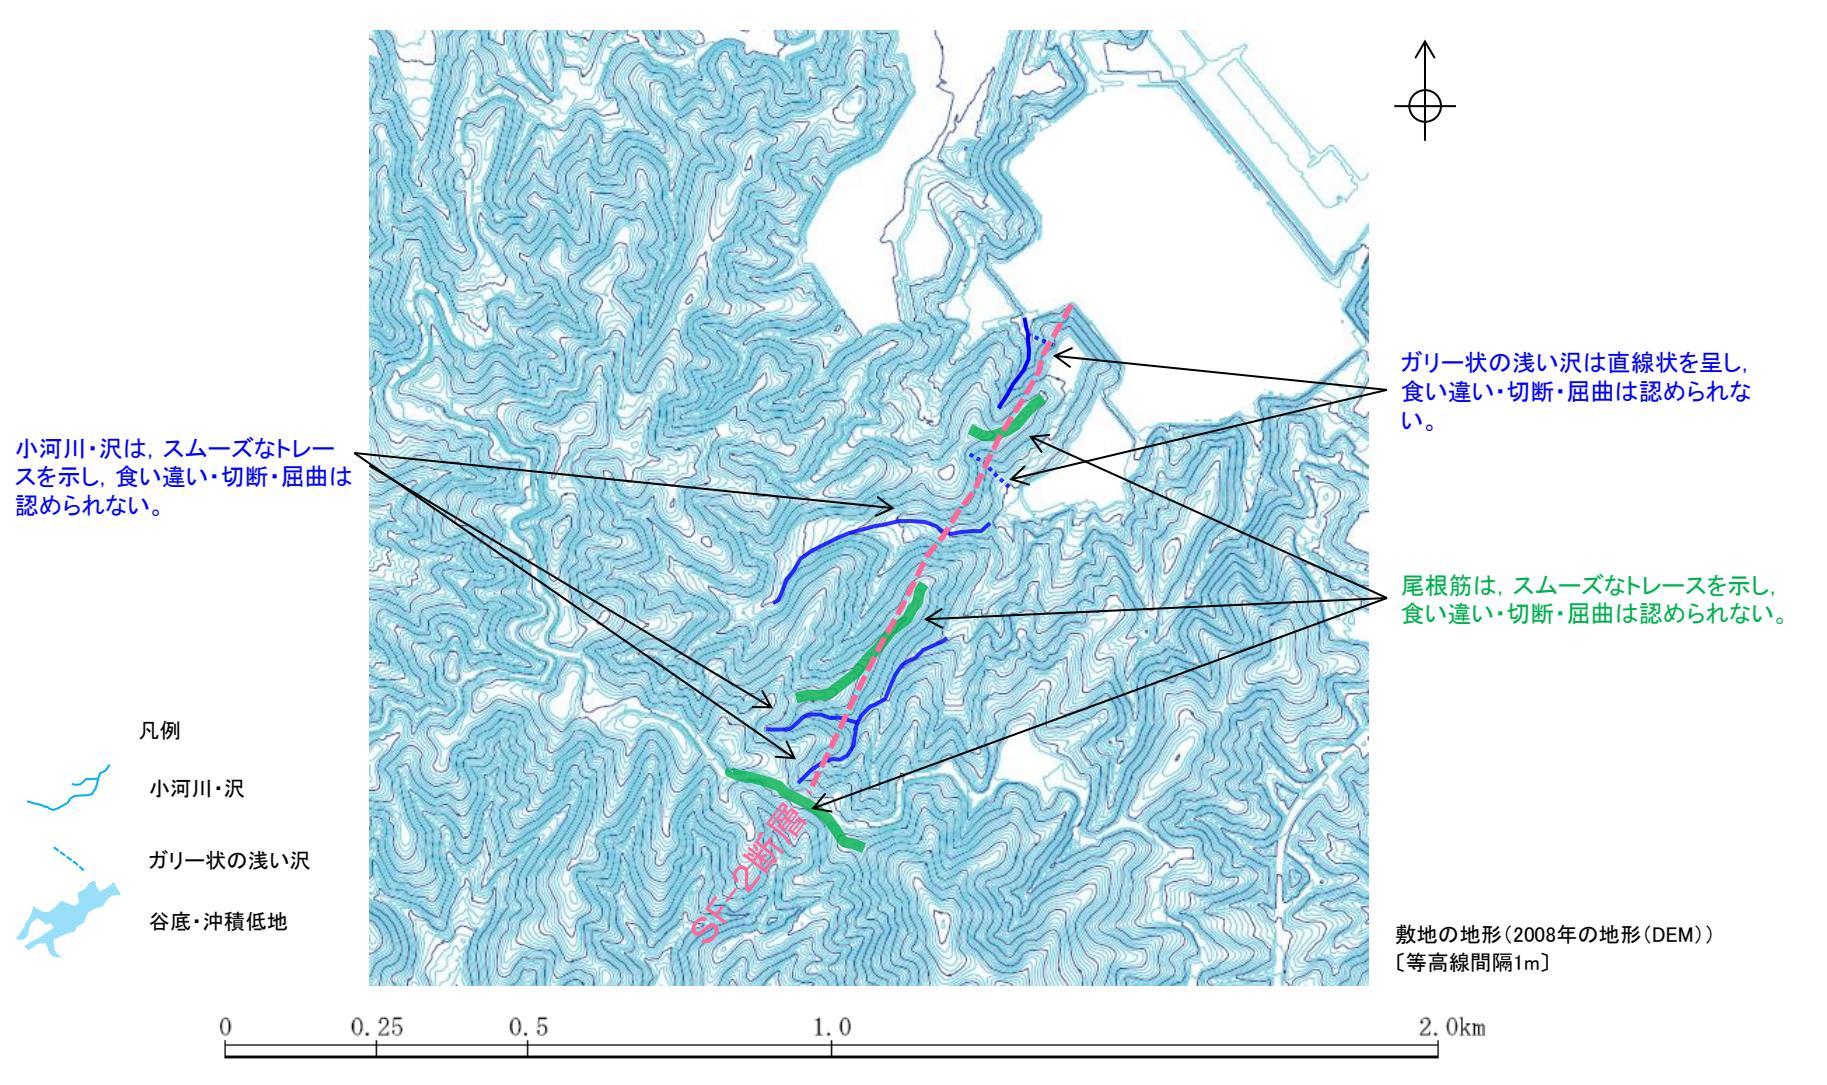
- 1. 敷地の地形及び地質・地質構造の概要
  - 1.1 敷地の地形及び地質・地質構造 【敷地の変動地形(空中写真詳細判読結果(SF-2断層沿い②))】
- 第417回審査会合(H28.11.18) 資料1-2 p11 再掲

- > 空中写真判読の結果によると、敷地には、新しい時代の活動を示唆するリニアメントは認められない。
  - ✓ TF-1断層沿いの周辺には、一部に尾根筋のわずかな食い違い、湾曲が認められるものの、南東部と北西部でずれの方向が異なり、 系統的な変位が認められないことから、横ずれに伴い形成された地形とは考えがたい。
  - ✓ SF-2断層沿いに分布する尾根筋・小河川・沢・ガリー状の浅い沢等の地形には、食い違い・切断・屈曲は認められない。

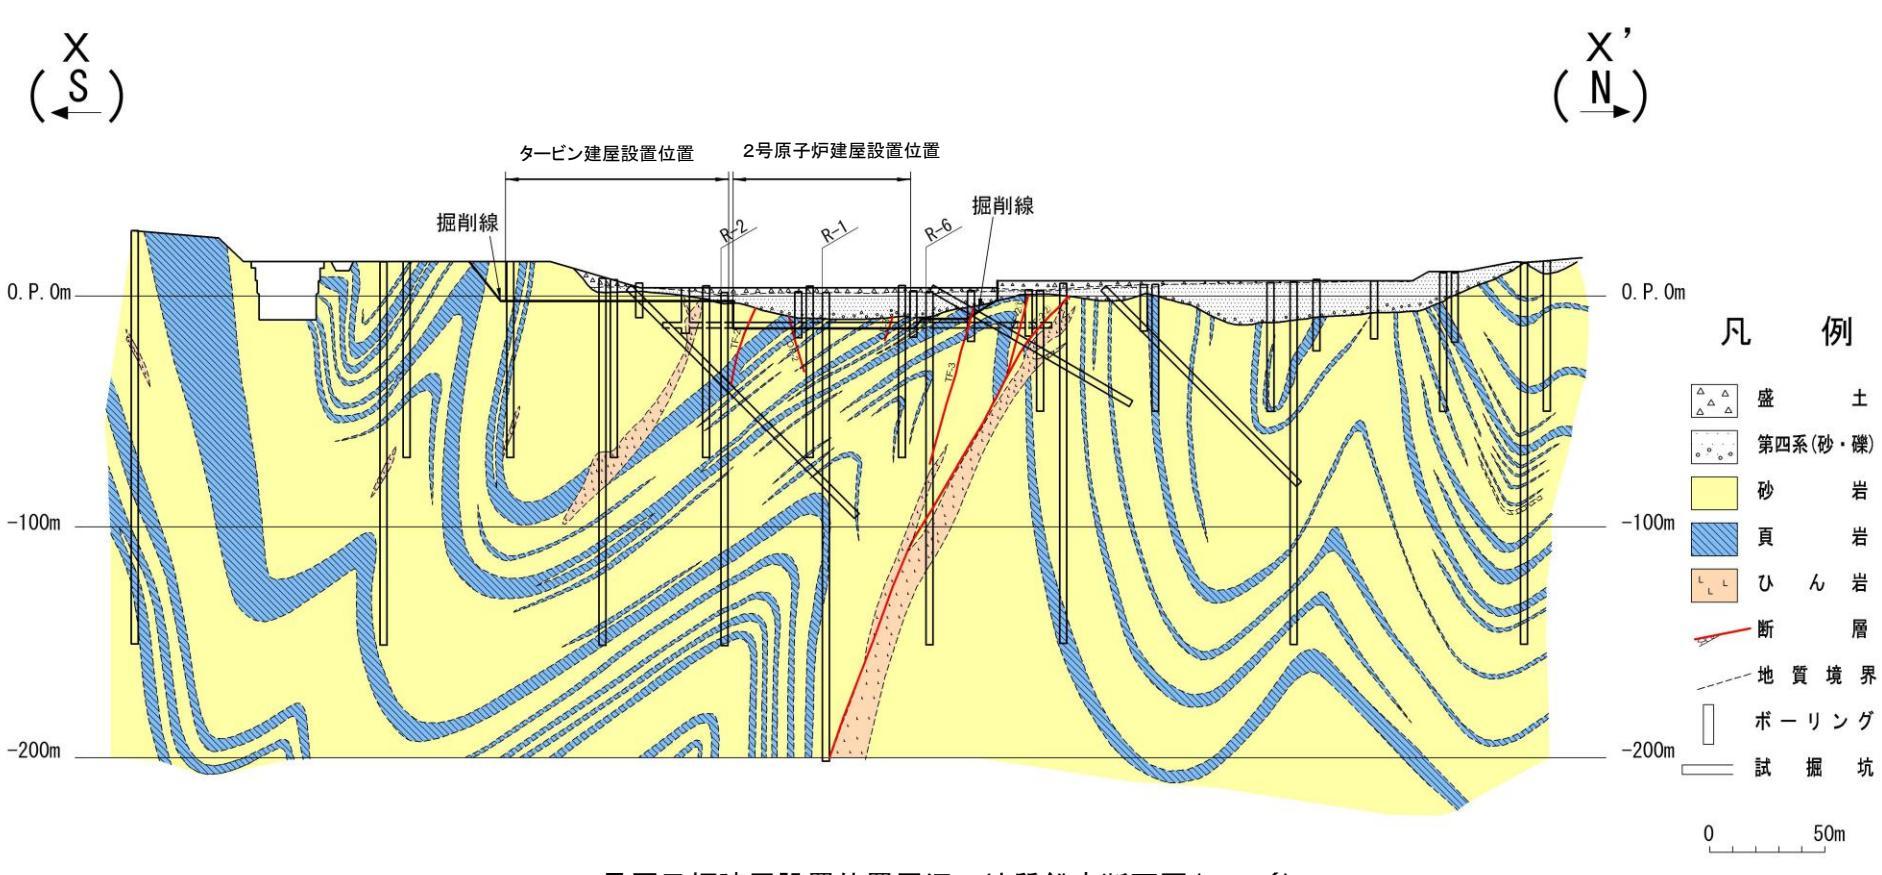
2号原子炉建屋設置位置周辺の地質鉛直断面図(X-X<sup>´</sup>)

1.1 敷地の地形及び地質・地質構造【2号炉付近の地質鉛直断面図(X-X)】

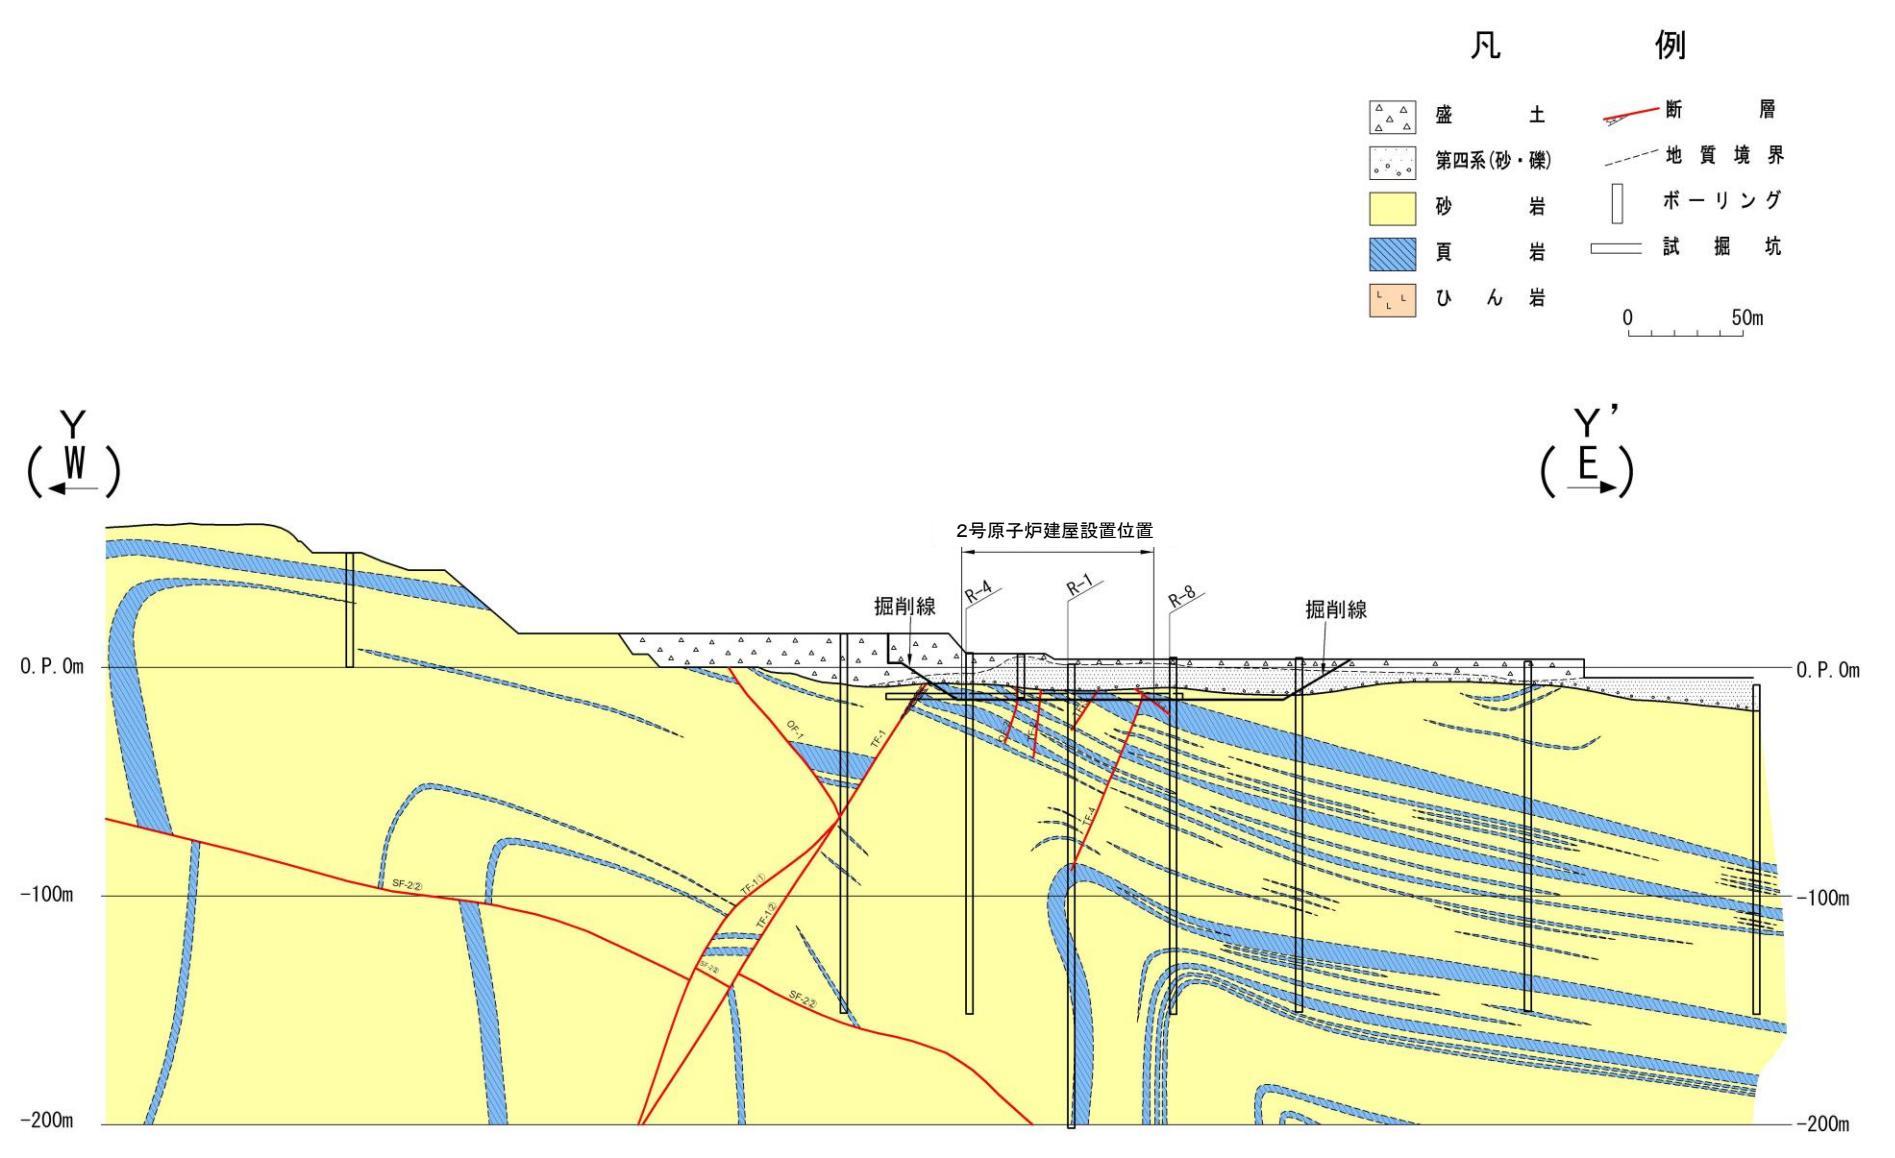
2号原子炉建屋設置位置周辺の地質鉛直断面図(Y-Y)

1.1 敷地の地形及び地質・地質構造【2号炉付近の地質鉛直断面図(Y-Y)】

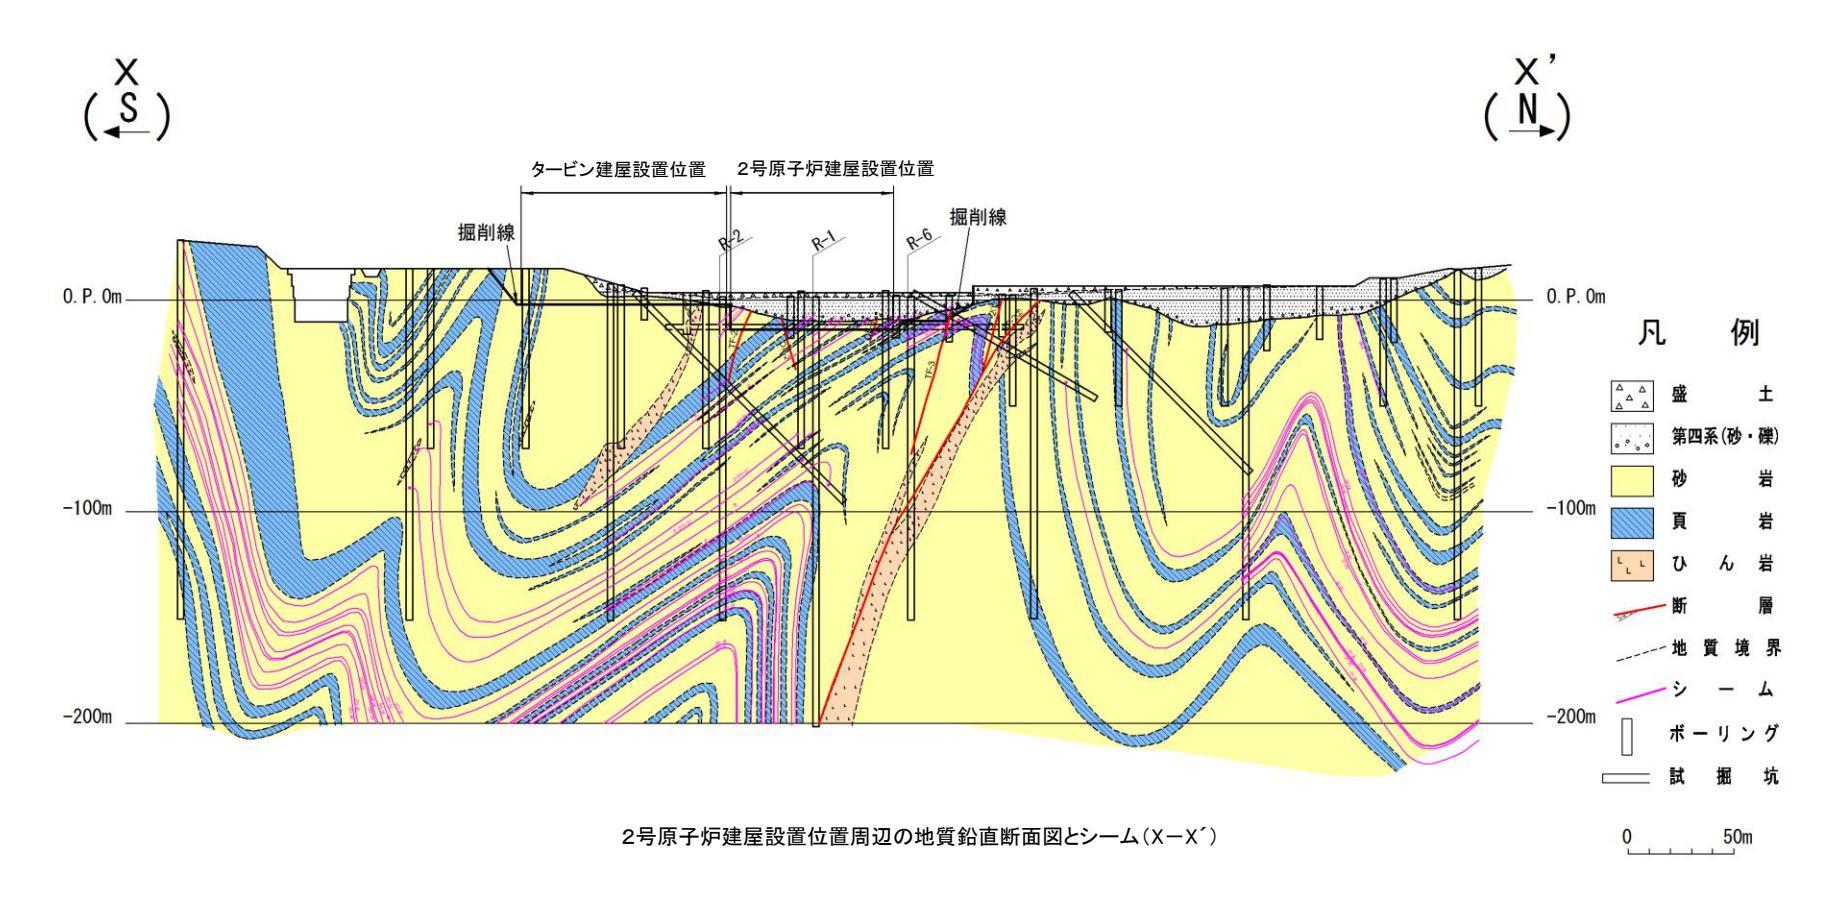
- 1. 敷地の地形及び地質・地質構造の概要
  - 1.1 敷地の地形及び地質・地質構造 【褶曲構造とシーム(2号炉 X-X<sup>\*</sup>断面)】
  - > 主に砂岩と頁岩との境界には、層理面と平行なシームが認められる。
  - > シームは、褶曲構造が形成される過程で生じた「フレキシュラル・スリップ」によるものと考えられる。
  - ⇒ シームは、褶曲構造の位置、形態と調和的に分布している。※
  - ※ なお、シームは褶曲構造と密接な関連性を有する形成メカニズム・分布形態を示すことから、敷地内の全ての褶曲構造 を切るTF-1断層よりも古い構造であると考えられる。

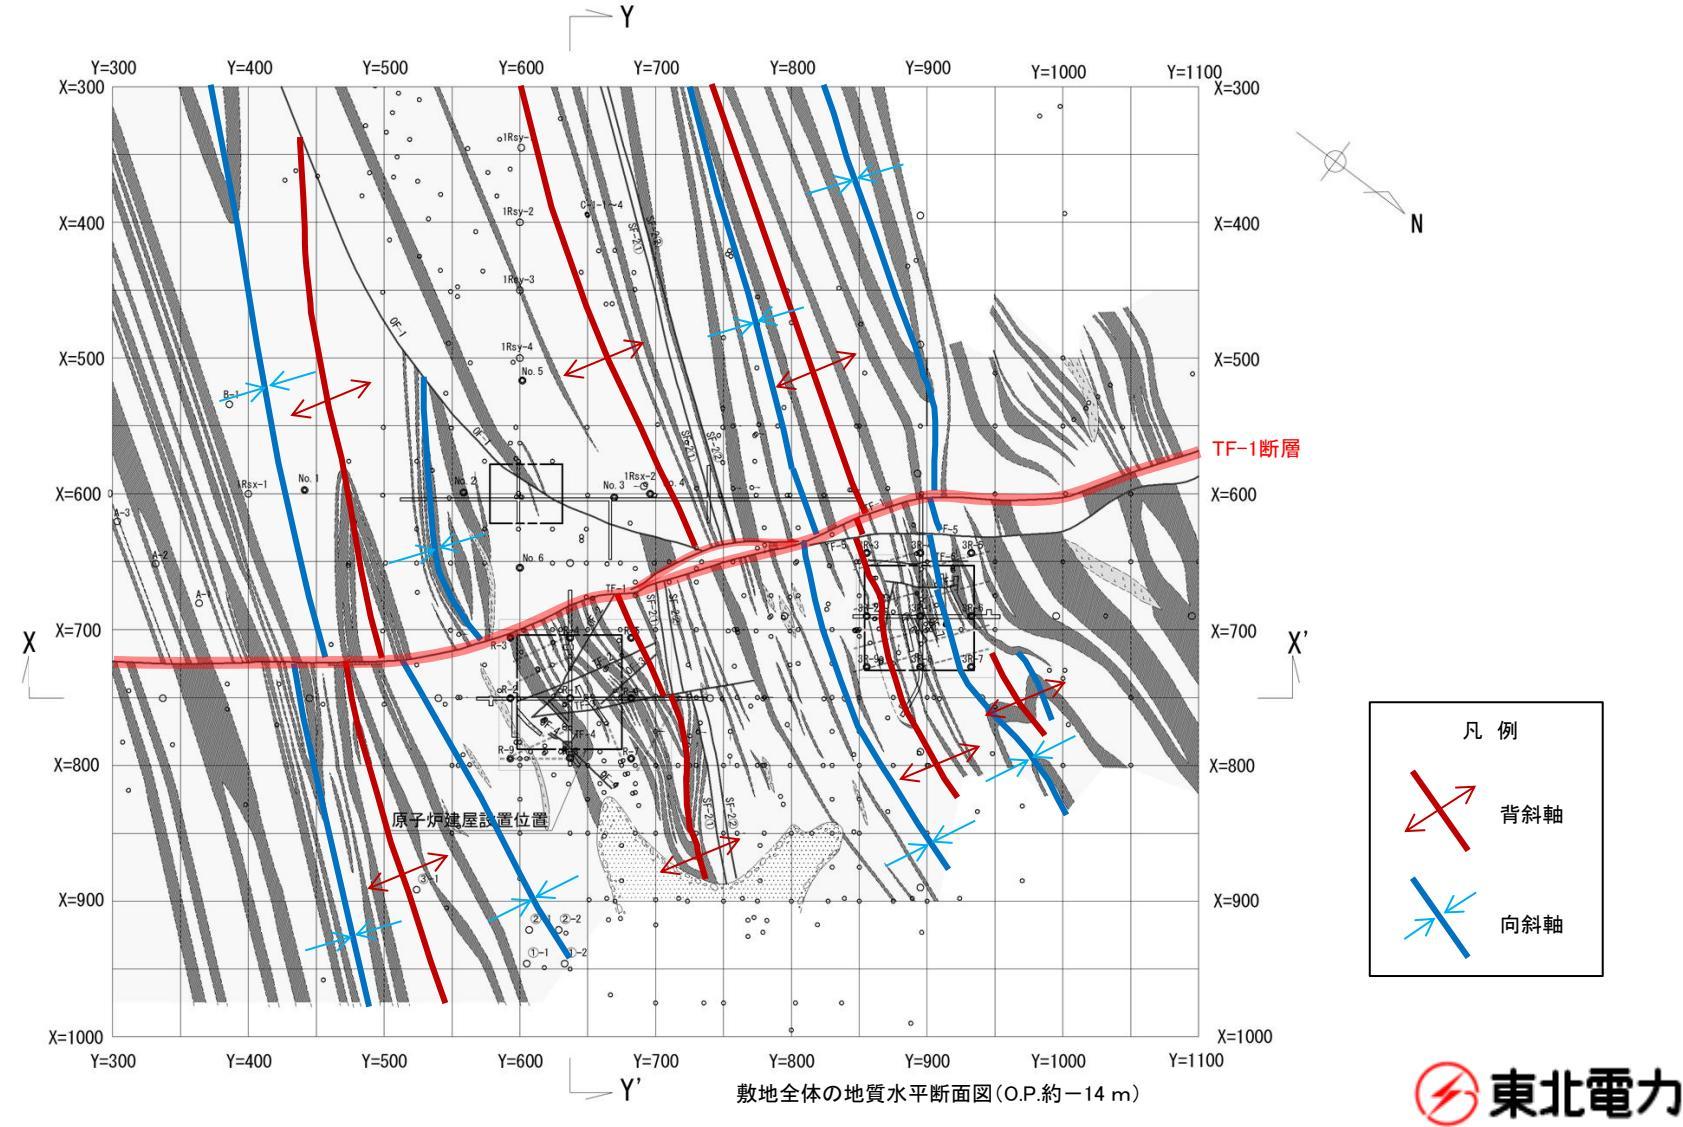
### 1. 敷地の地形及び地質・地質構造の概要 1. 1 敷地の地形及び地質・地質構造 【褶曲構造及びシームとTF-1断層の関係】

- ▶ TF-1断層は敷地内のすべての褶曲構造を切っていることから,褶曲構造はTF-1断層よりも古い構造であると考えられる。
- > 敷地内で確認されるシームは、褶曲構造と密接な関連性を有する形成メカニズム・分布形態を示すことから、褶曲構造と同様にTF-1断層に切られ ており、古い構造であると考えられる。

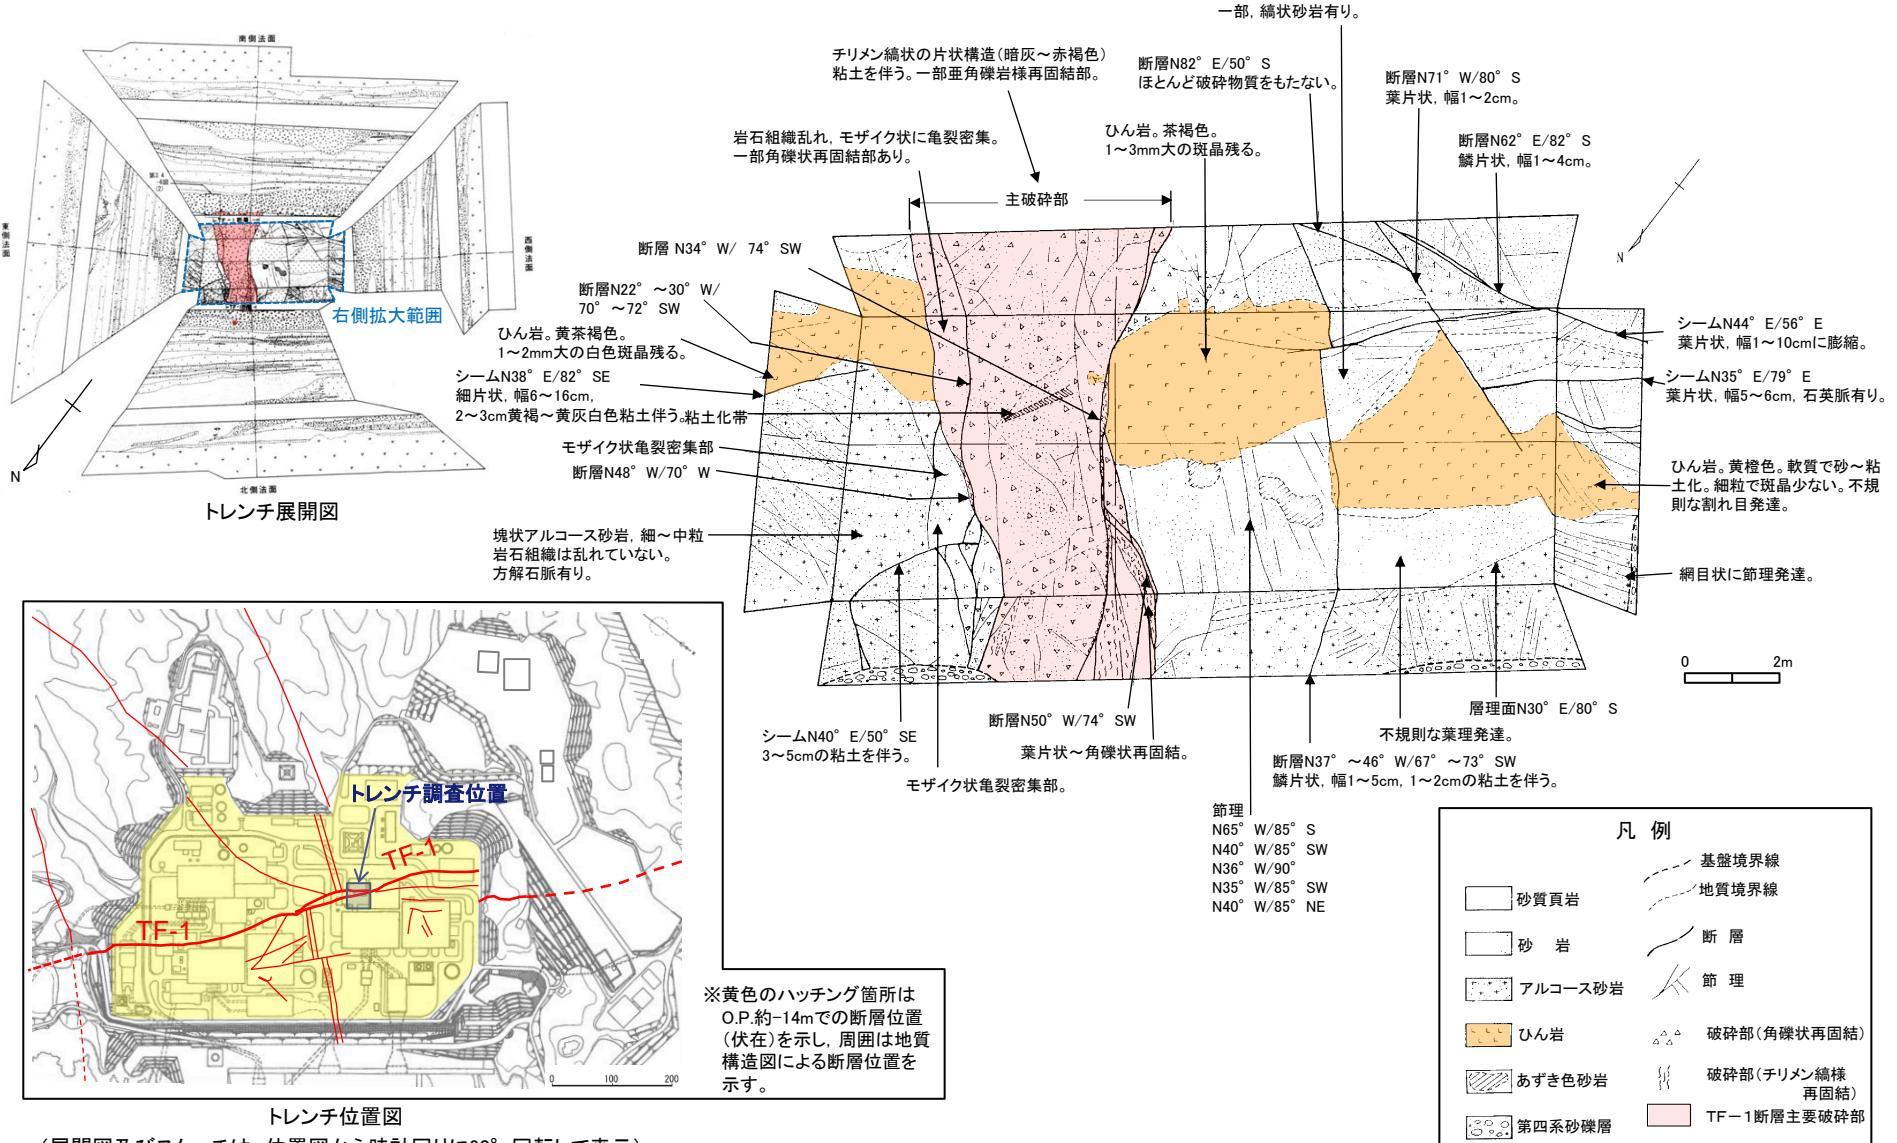
## 1.1 敷地の地形及び地質・地質構造 【TF-1断層とシームの関係②】

- ▶ TF-1断層トレンチ調査において, TF-1断層がすべてのシームを切っている状況を確認している。
- > シームはTF-1断層よりも古い構造であると判断される。

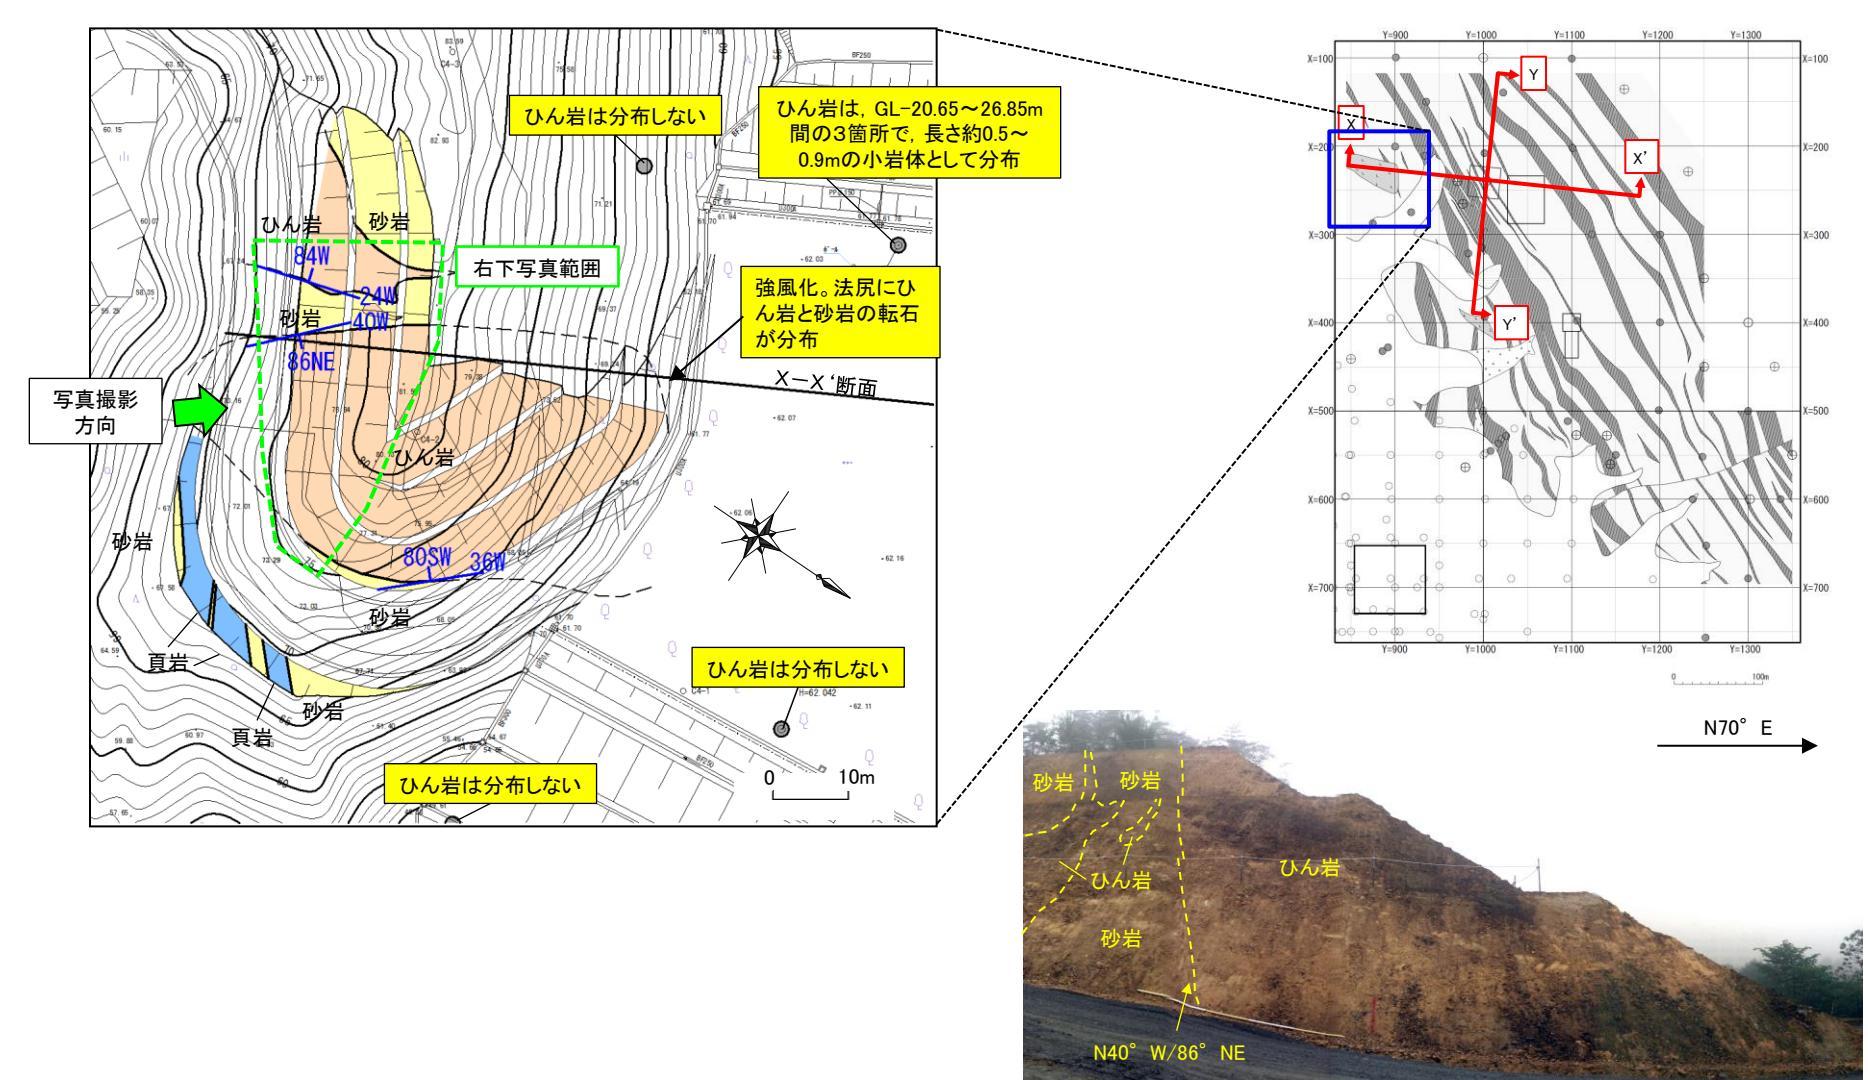
- 1. 敷地の地形及び地質・地質構造の概要
  - 1.1 敷地の地形及び地質・地質構造 【敷地北西部 緊急時対策建屋付近のひん岩分布】
- > 敷地北西部の緊急時対策建屋付近(X-X<sup>-</sup>断面上南東側)において,道路法面でひん岩の分布を確認しており, 地質水平断面図(O.P.約40m)及び地質鉛直断面図に反映している。

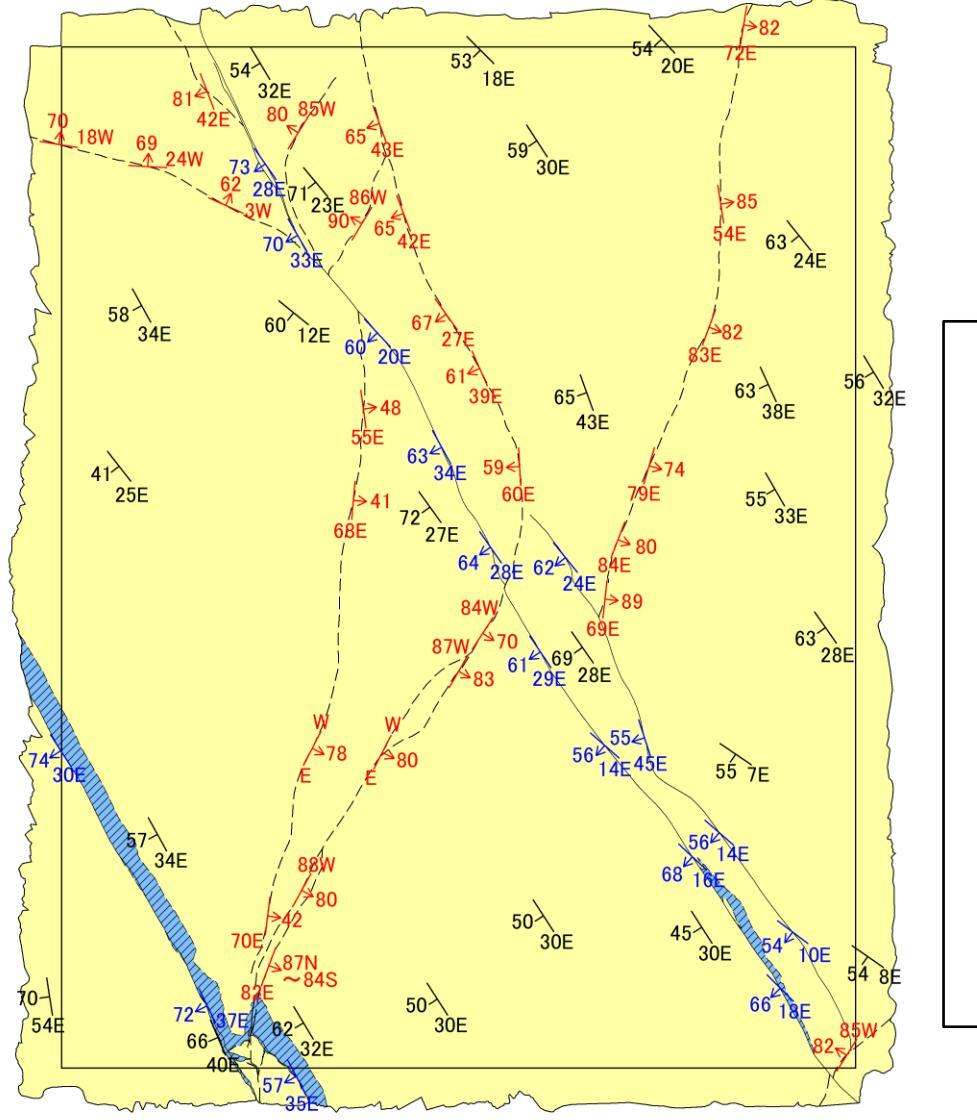
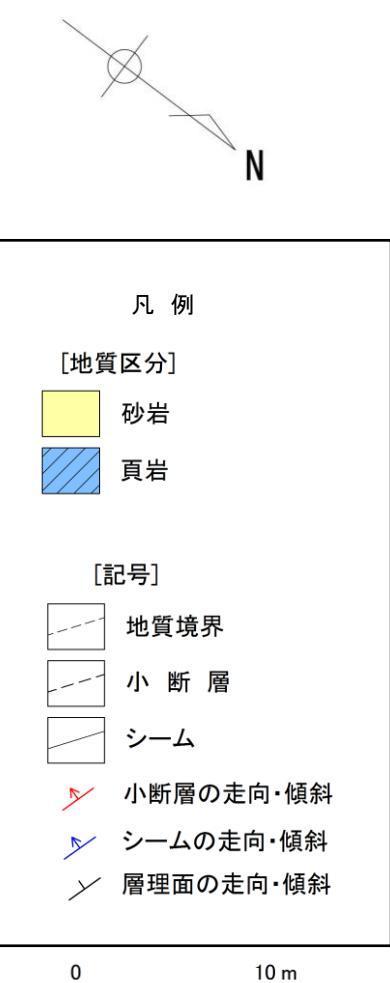
1.1 敷地の地形及び地質・地質構造【淡水貯水槽設置位置の地質・地質構造①】

> 淡水貯水槽設置位置の掘削底盤 の観察結果は以下のとおり。

- ✓ 牧の浜砂岩部層が分布し、全体として、 頁岩は少なく、層理面の発達した砂岩 が卓越し、一部にシームが認められる。
- ✓ 地層は, NNE-SSW走向で南東~南
   南東に40~70<sup>°</sup> 程度傾斜している。

- ✓ 淡水貯水槽底盤には、比較的破砕幅 があり、連続性のある断層は分布して いないことを確認している。
- ✓ なお、小断層が数本認められるが、連続性に乏しく、変位量が小さいこと(概ね数10cm程度)を確認している。

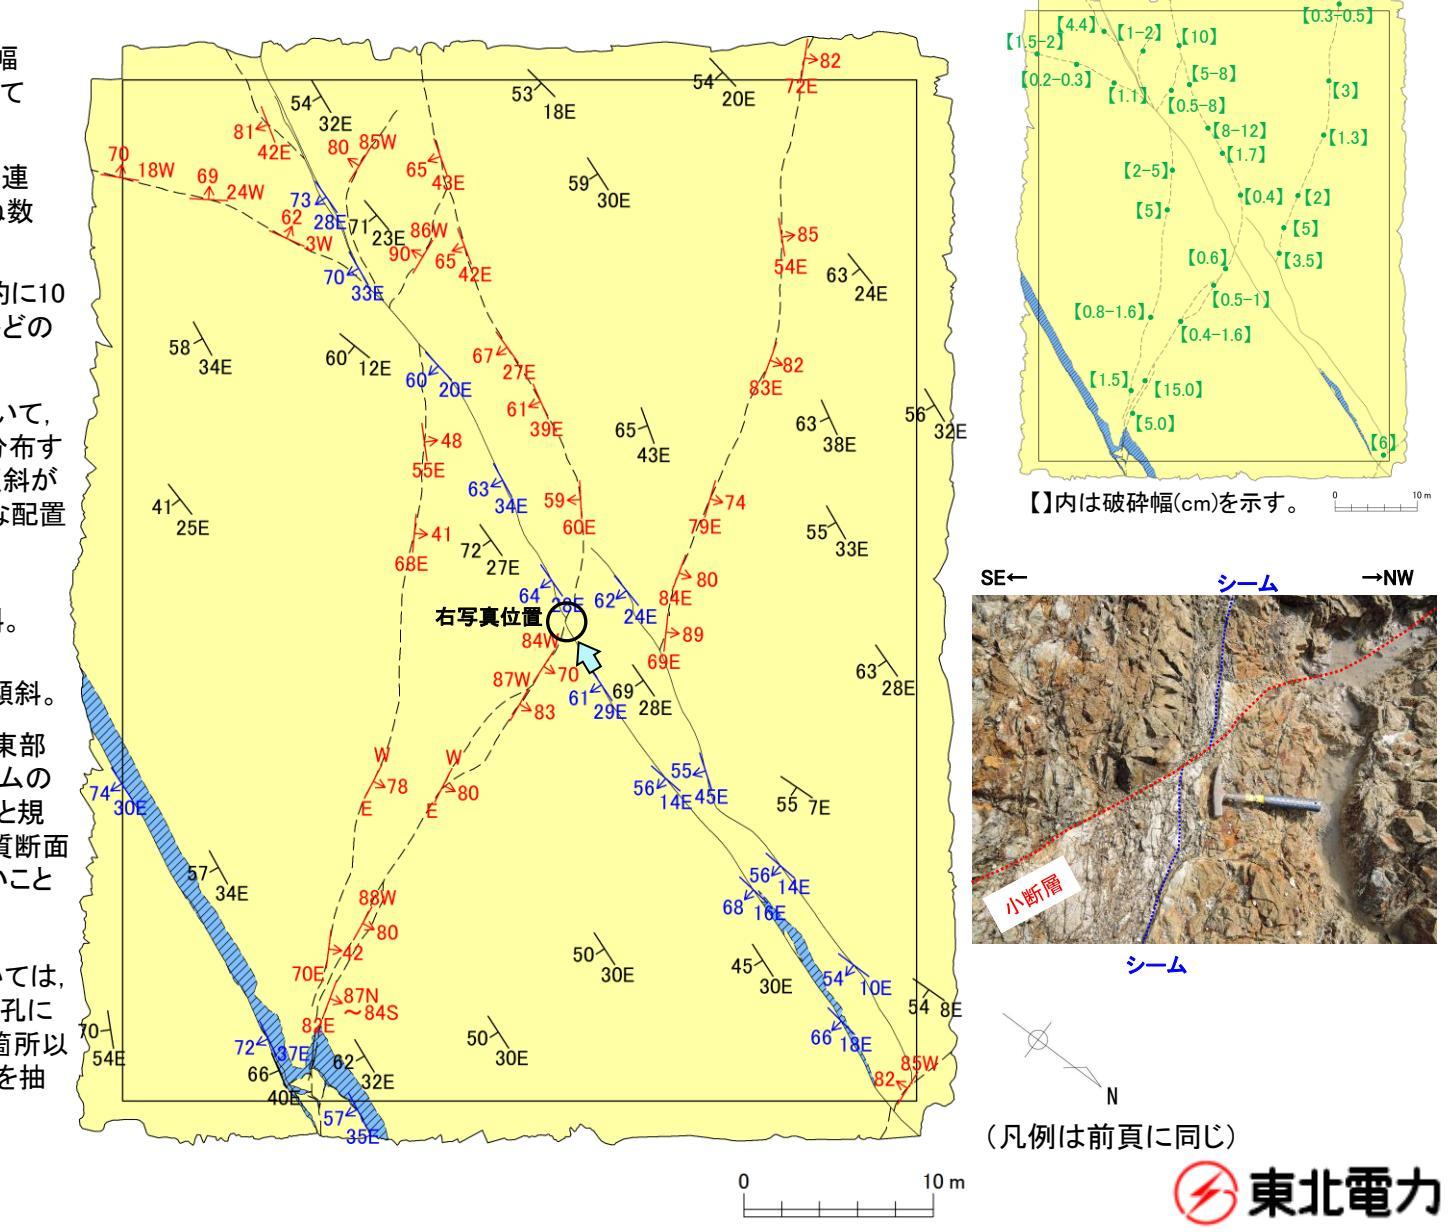
### 1.1 敷地の地形及び地質・地質構造 【淡水貯水槽設置位置の地質・地質構造②】

- 淡水貯水槽底盤には、比較的破砕幅 があり、連続性のある断層は分布して いない。
- 一方,小断層が数本認められるが,連
   続性に乏しく,変位量が小さい(概ね数 10cm程度)。
  - ✓ 小断層の破砕幅は,一部で局所的に10 数cmの箇所があるものの,ほとんどの 箇所で1cm未満~数cmと小さい。
  - ✓ 淡水貯水槽底盤の中央付近において, NE-SW方向に縦断するように分布す る一部の断層については,走向傾斜が 全く異なる2つの断層が,連続的な配置 で分布しているものである。
    - 北東部:

- ✓ これらの小断層のうち、上述の北東部 の断層については、交差するシームの ずれから変位量が10~20cm程度と規 模が小さく(右写真)、地質図、地質断面 図にて表現が可能な規模ではないこと を確認している。
- なお、原子炉建屋付近の断層については、 地質データが試掘坑及びボーリング孔に 限られるため、工学的な観点から2箇所以 上で連続することが確認された断層を抽 出しているものである。

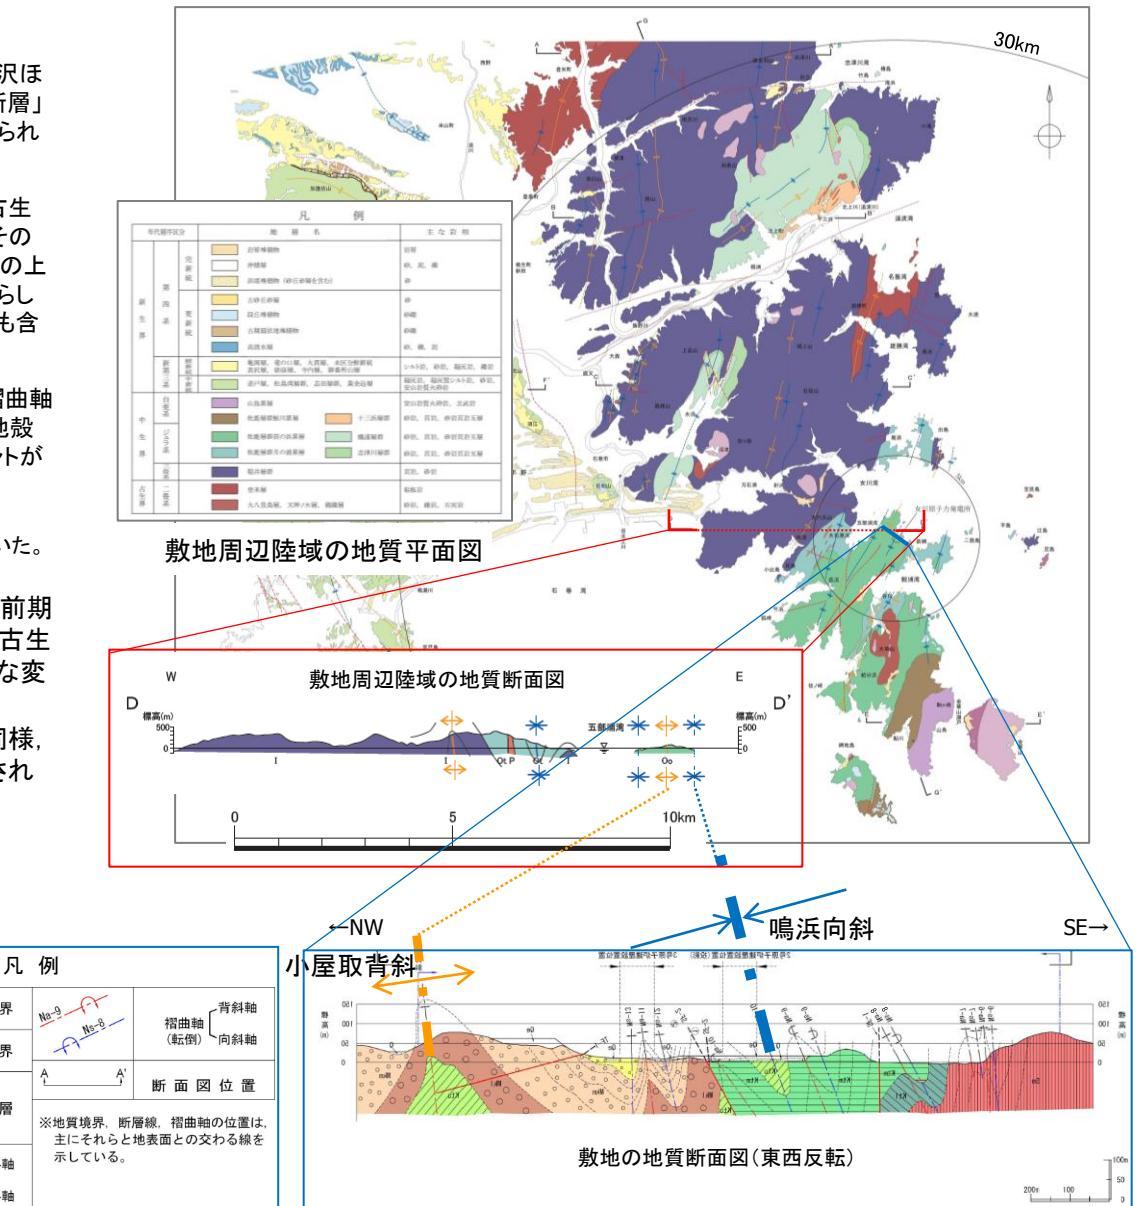
#### 1. 敷地の地形及び地質・地質構造の概要 1.2 敷地の地質構造発達史(1) 【北上山地南部中古生界の地質構造発達史】

- 敷地を含む北上山地南端部に分布する中・古生界中の断層は、滝沢ほ か(1984)によれば、「褶曲構造にほぼ平行あるいは少し斜交する断層」 と「大きく斜交する断層」とに大別され、褶曲構造の形成と関連付けられ るとされており、前期白亜紀中に形成された古い断層と考えられる。
- ▶ また、小貫ほか(1981)によれば、敷地周辺を含む北上山地の中・古生 界のうち、下部白亜系山鳥累層と同年代の大島層群等の地層と、その 上位の地層群の地質構造の差に着目し、大島層群等の地層が、その上 位の地層群に比較して著しく褶曲していることから、この褶曲をもたらし た"大規模な地殻変動"\*が存在し、断層運動と花崗岩類の貫入をも含 むものとされている。
- ▷ 一方,石井(1985)等によれば、スレートへき開の発達する方向が褶曲軸 の方向より時計回りに20°前後斜交することから、この"大規模な地殻 変動"の後期には、主圧縮軸が時計回りに20°前後回転したイベントが あったと考えられる。
- \* 小貫ほか(1981)では、この大規模な構造運動を「大島造山運動」と称していた。
- ⇒ この"大規模な地殻変動"に伴う褶曲構造及び断層形成は、前期 白亜紀中には終了していたものと考えられ、その後は、中・古生 界が分布する北上山地は褶曲構造を生じさせるような大きな変 動はなく、安定的な地塊とされてきた。
- ⇒ 敷地の断層も、敷地周辺の中・古生界に認められる断層と同様、 前期白亜紀中に終了した"大規模な地殻変動"により形成され た断層と考えられる。

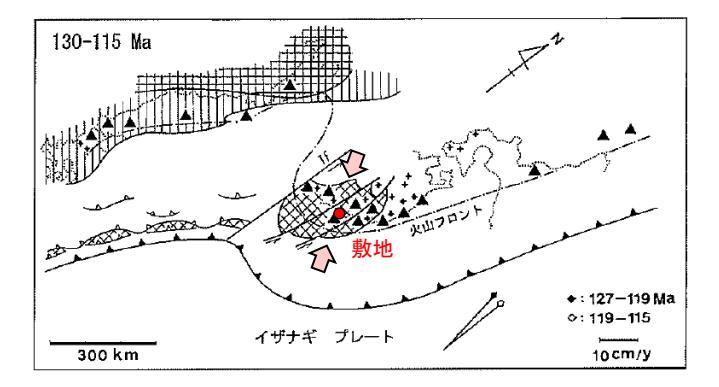
図 3.2.3 130 - 115 Maのテクトニクス概念図.右下の矢印は沈み込みプレートの日本に対する相対運動ベクトルを表す.黒い矢印:127 - 119 Ma,白い矢印:119 - 115 Ma.

- ④プレート境界海溝軸の南方へのジャンプ
  - ✓ 南部北上帯が北部北上帯ジュラ紀付加体に衝突後, イザナギプレート沈み込みのプレート境界海溝軸が南方へ ジャンプした。
  - ✓ プレート境界海溝軸のジャンプに伴い、更新されたイザナギプレートの沈み込みにより火山フロントが前進し、南部北上帯から北部北上帯にかけての地域には、玄武岩から流紋岩にわたる多様な火山岩類が噴出した。
  - ✓ 花崗岩類の貫入もほぼ同時代に起きたと考えられている。
  - ✓ この時期に、棚倉破砕帯、双葉断層等の大規模な左横ずれ断層によるブロック化が始まったと考えられている。

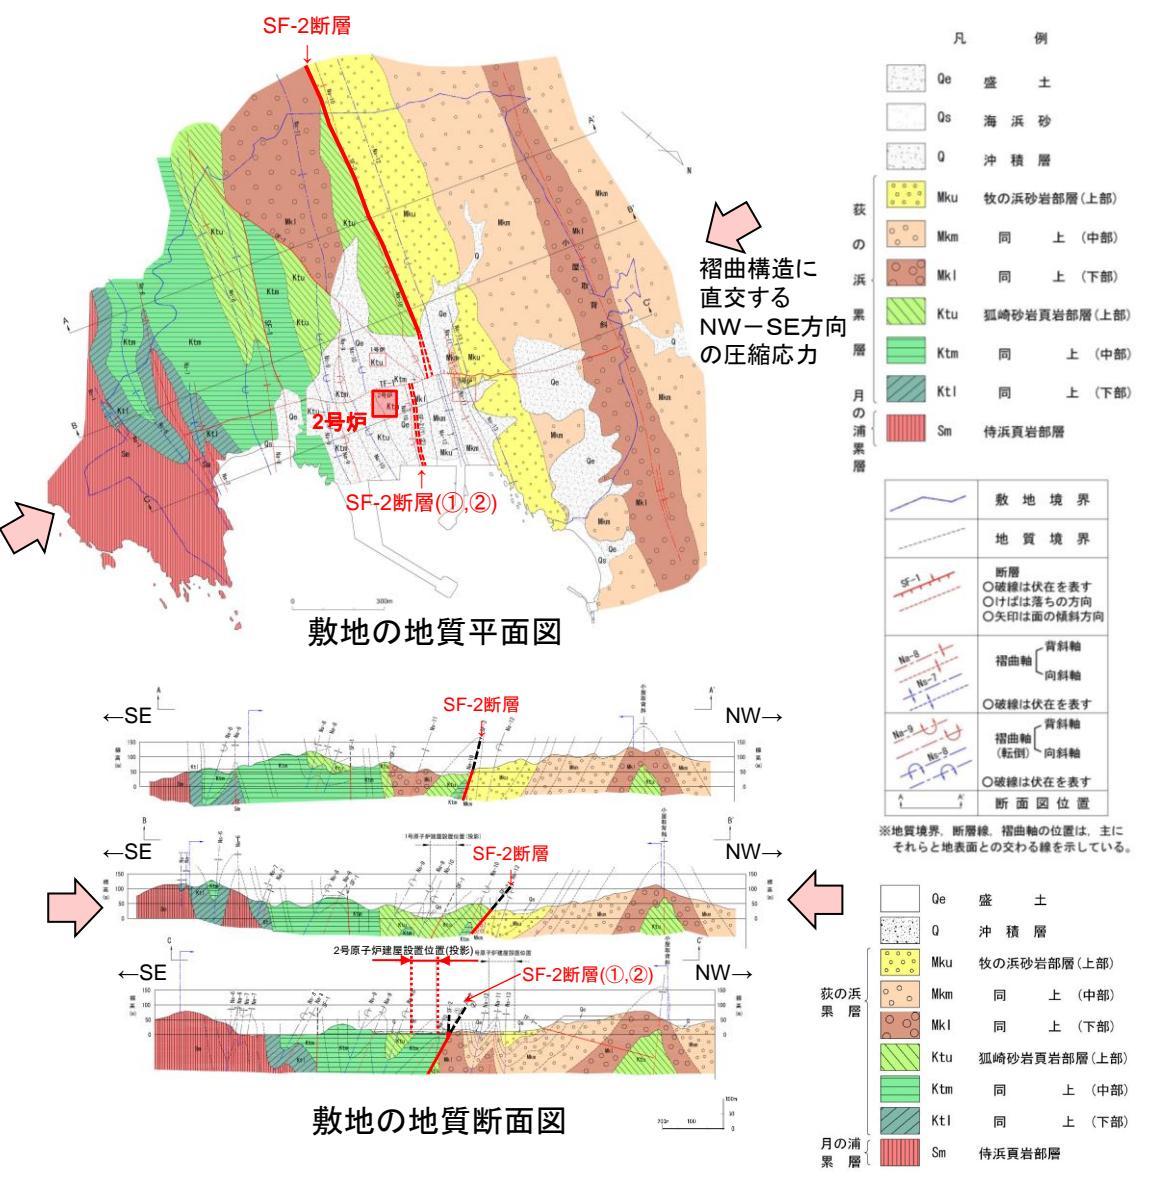
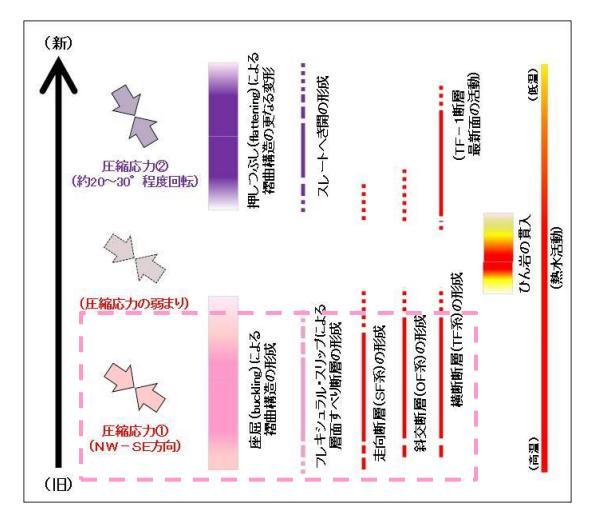
## 1.2 敷地の地質構造発達史(10) 【敷地の地質構造と褶曲構造・断層の形成】

- > 敷地の褶曲構造は、敷地周辺と同様、褶曲構造に直交するN W-SE方向の圧縮応力により形成されたと考えられる。
- 主に砂岩と頁岩との境界には、層理面と平行なシームが認められ、褶曲構造が形成される過程で生じた「フレキシュラル・ スリップ」による層面すべり断層と考えられる。

- 敷地の断層は,敷地周辺と同様,「褶曲構造と同方向(SF系)・斜交する方向(OF系)・ほぼ直交する横断方向(TF系)の断層」とによって特徴づけられる。
- ▶ 断層は,褶曲構造を変位させている。
- 断層沿いに引きずりと考えられる変形構造が見られることから、断層は、褶曲構造の形成と同様に、延性的な条件で形成されたと考えられる。
- ▶ 特に走向断層であるSF-2断層は,褶曲構造の翼部が過褶 曲にて破断したと考えられるような性状,分布を示す。
- ⇒ 断層は, 少なくとも褶曲構造形成開始以降に, 一連の褶曲 構造の形成過程で形成されたと考えられる。
