# 女川原子力発電所2号機 敷地の地形,地質・地質構造について (コメント回答) (補足説明資料)

## 平成29年 3月24日 東北電力株式会社

## 1. 敷地の地形及び地質・地質構造の概要 1.1 敷地の地形及び地質・地質構造 【敷地の変動地形(文献記載状況)】

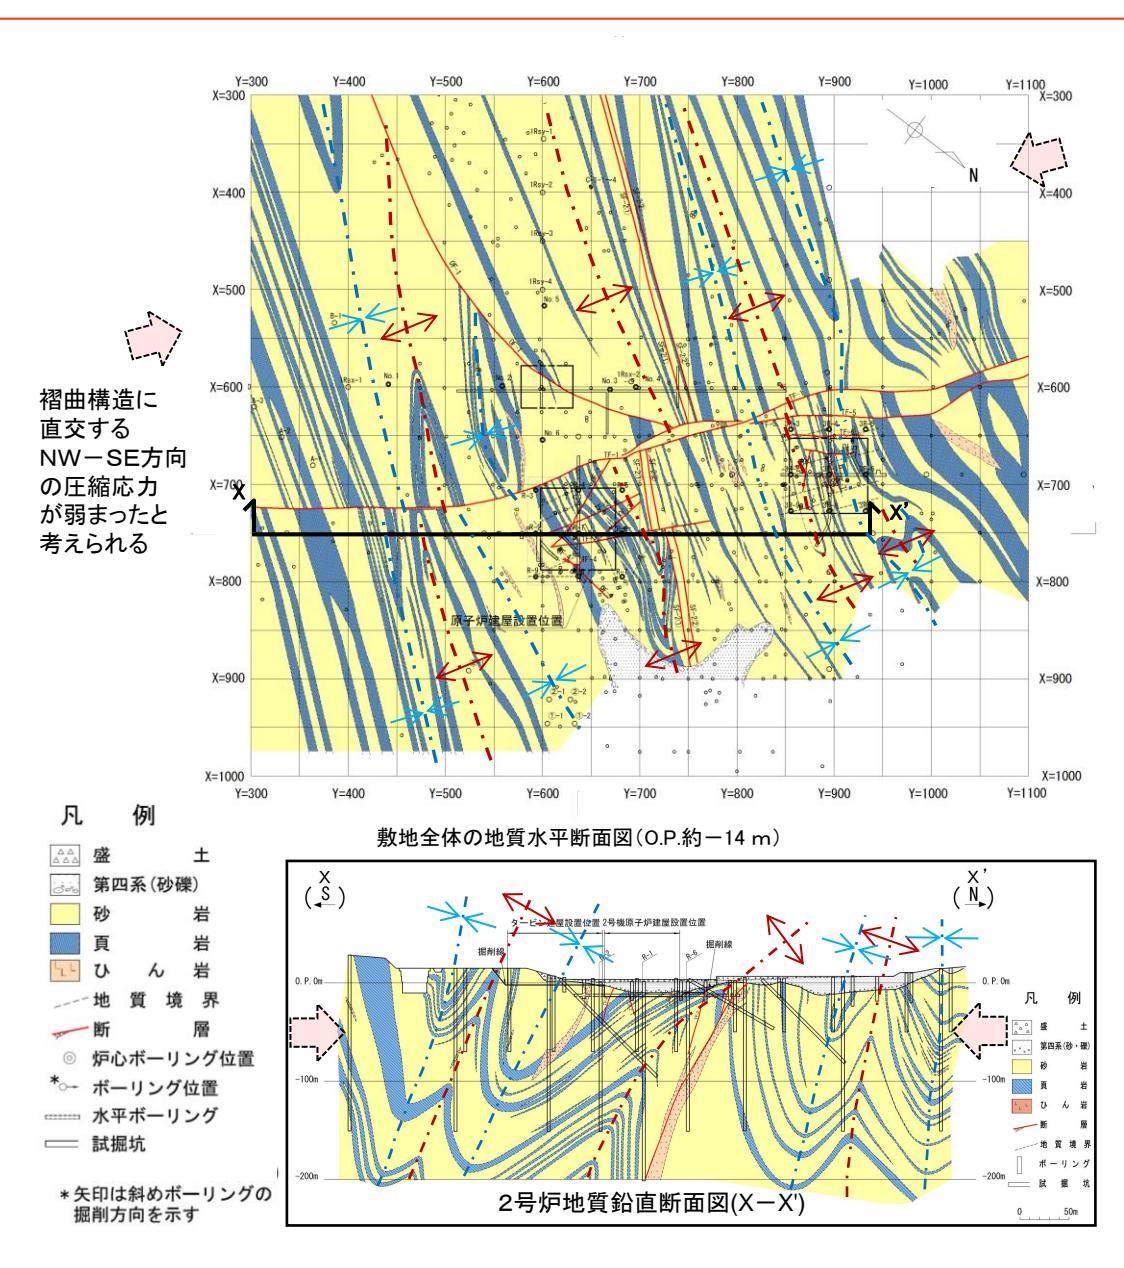
### 1.2 敷地の地質構造発達史(12) 【敷地の地質構造とひん岩の貫入】

- > ひん岩は、褶曲構造と交差して貫入している。
- ⇒ ひん岩の貫入は褶曲構造形成後と考えられる。
- ▷ ひん岩の貫入方向は褶曲構造の延びの方向に調和的なものが 多い。
- ⇒ ひん岩貫入時は、褶曲構造と直交方向の引張り応力、あるい は圧縮応力が弱まった状態であったと考えられる。 (ここでは、少なくとも褶曲構造と直交方向の引張り応力場を示 す証拠がないことから、圧縮応力が弱まった状態を採用)
- ▷ ひん岩は、小規模な断層に対して、切り切られの関係にあるが、 少なくともTF-1断層は確認された全ての箇所でひん岩を切っている。
- ⇒ ひん岩の貫入は、TF-1断層の活動より古いものと考えられる。

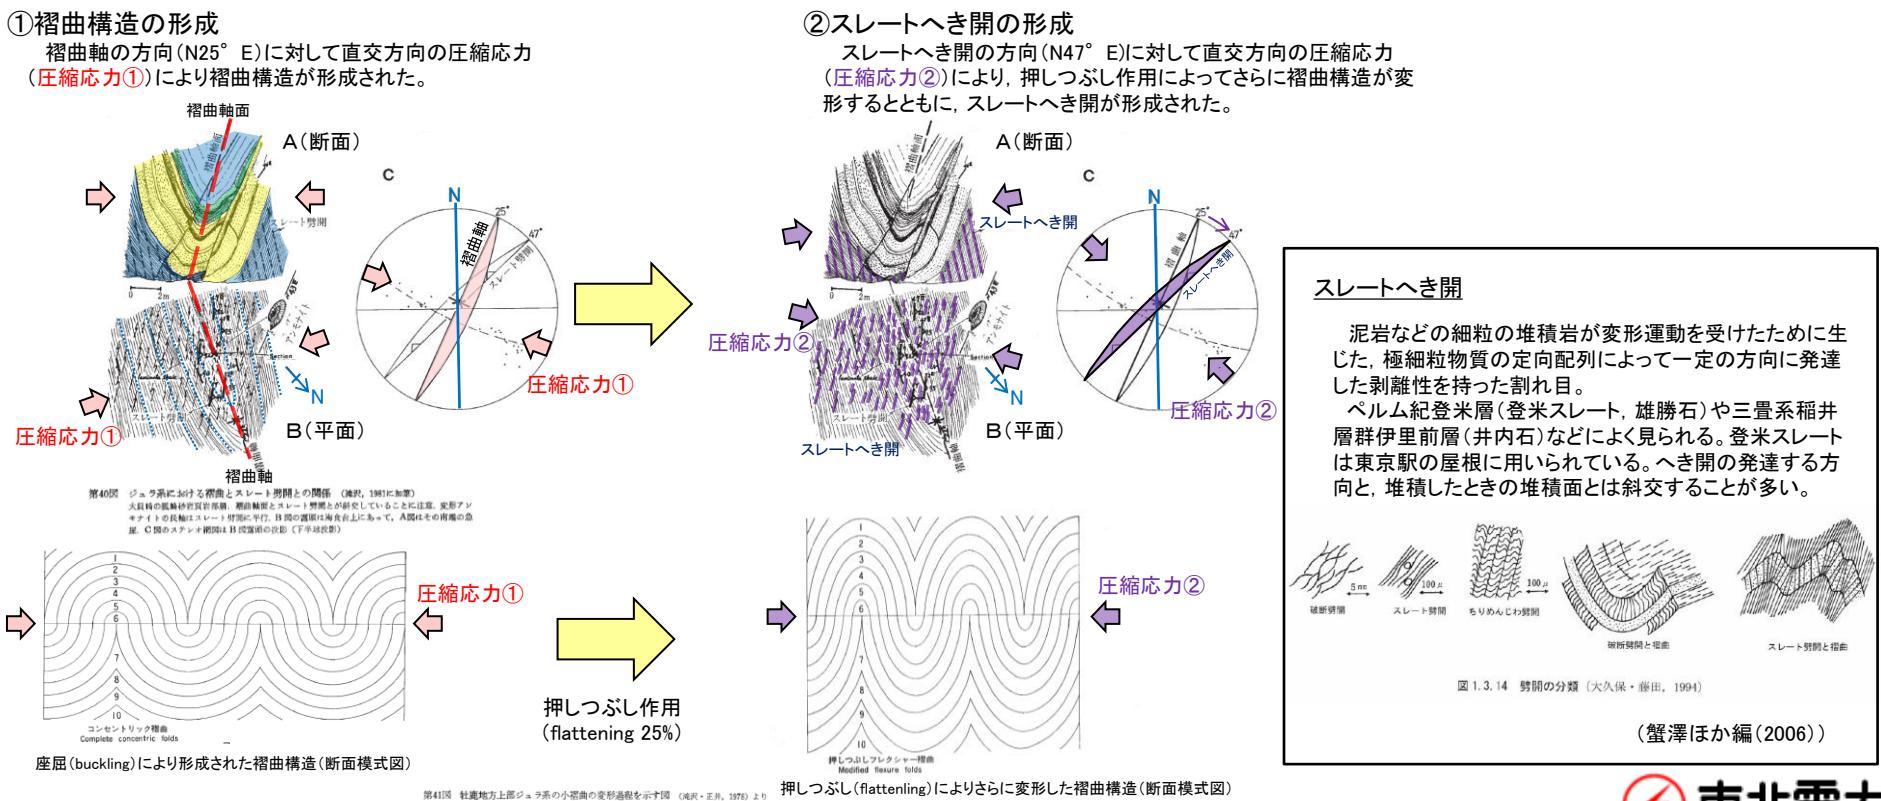
## 1.2 敷地の地質構造発達史(13) 【スレートへき開と褶曲軸方向の斜交, 応力場の変化】

- レートへを用と栢田軸力内の科文,心力
- 【スレートへき開と褶曲軸方向の斜交】(石井(1985), 滝沢ほか(1987), 鎌田・滝沢(1991)等) ) 南部北上山地牡鹿半島の中・古生界では、褶曲軸の方向に対して、スレートへき開の方向は時計回りに約20~30°回転

- した方向に斜交している。 > スレートへき開は、褶曲構造の形成に伴って形成された層面すべり断層と同系統の方解石結晶を切っていることから、ス
  - レートへき開形成時期は、フレキシュラル・スリップによる層面すべり断層を伴う褶曲の主要形成時期よりも後である。 ⇒
- 1. 牡鹿半島における褶曲・スレートへき開など地質構造は、「座屈(buckling)」とそれに引き続く「押しつぶし(flattening)」 という2段階の過程によって形成された。
- 2. 「第1段階:座屈(buckling)により褶曲構造を形成した応力場(圧縮応力①)」から、「第2段階:押しつぶし作用 (flattening)によりスレートへき開を形成した応力場(圧縮応力②)」へ、主圧縮軸方向が時計回りに約20~30°回転す るような応力場の変化があった。

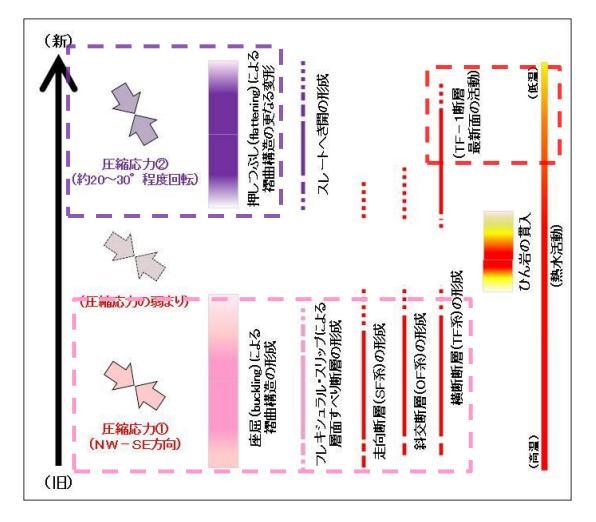
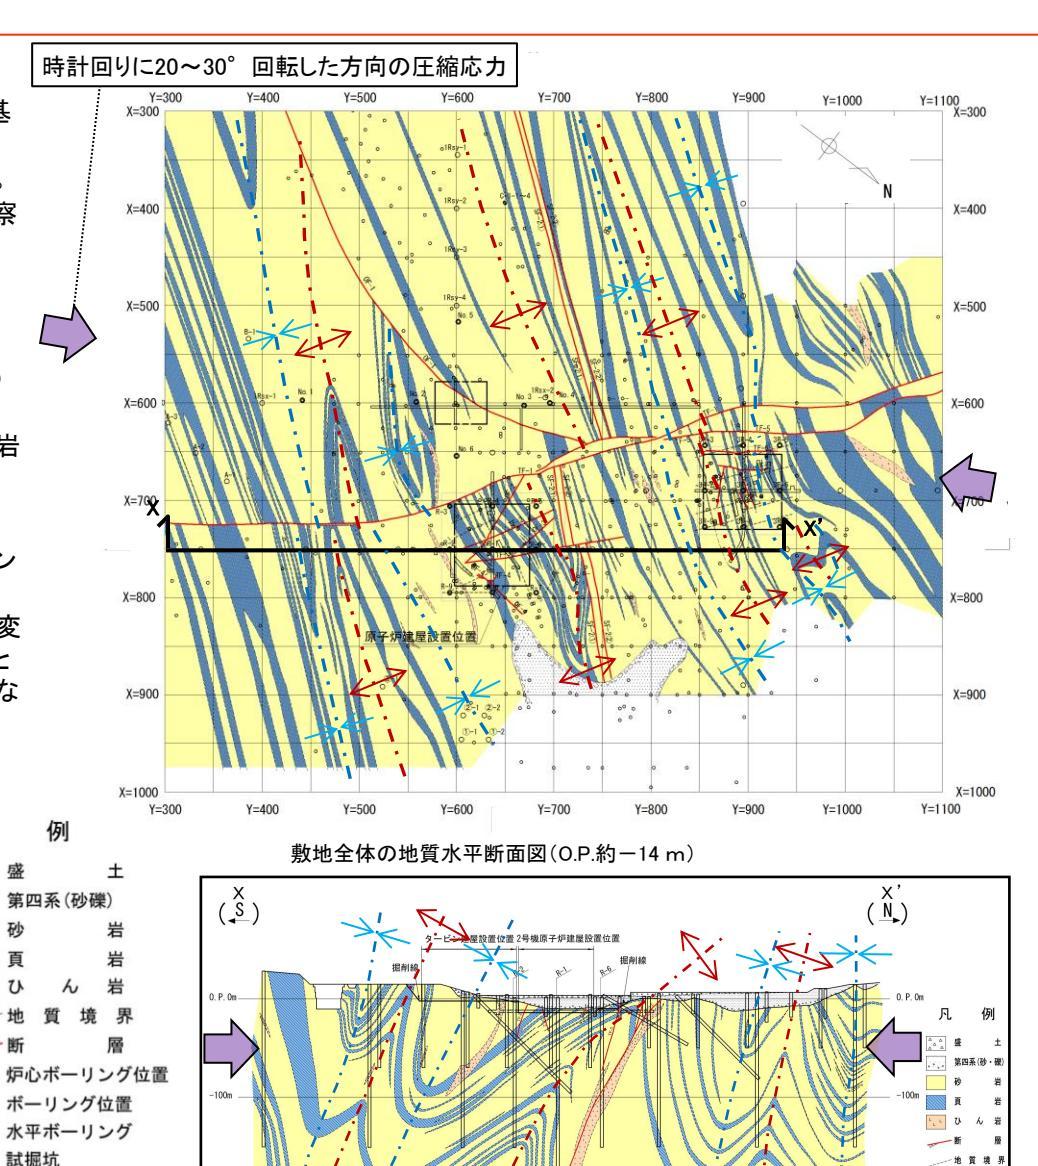
## 1.2 敷地の地質構造発達史(14) 【TF-1断層の最新面の活動】

- > 敷地内で最後に活動したと考えられるTF-1断層の破砕部の組織観察に基 づく活動性検討の結果によれば.
- ✓ TF-1断層破砕部主部には、正断層活動を示す変形組織が観察された。
- ✓ 一方, TF-1断層破砕部最新面には, 逆断層活動を示す変形組織が観察 された。
- ✓ カルサイト(鉱物脈)がTF-1断層破砕部最新面を横断して晶出しており. 変形していない。
- ✓ また、TF-1断層破砕部最新面付近には、イライトと考えられる長柱状の 粘土鉱物が晶出しているが、結晶は破壊されずに残存している。
- ✓ なお、TF-1断層のK-Ar年代は、周囲の母岩(約100~110Ma)やひん岩 (約105~108Ma)に比べて、約95~98Maと新しい年代を示すことから、大 局的な年代観としては整合的である。
- ⇒ TF-1断層は、正断層として形成されたものの、最新活動として逆断層セン スの動きがみられる。

一方,断層破砕部の最新面付近には,面を横断して晶出するカルサイトが変 形していないこと、長柱状の粘土鉱物が晶出しそれが破壊されていないこと から、少なくとも断層は前期白亜紀の熱水活動が終息した後は活動していな いものと考えられる。

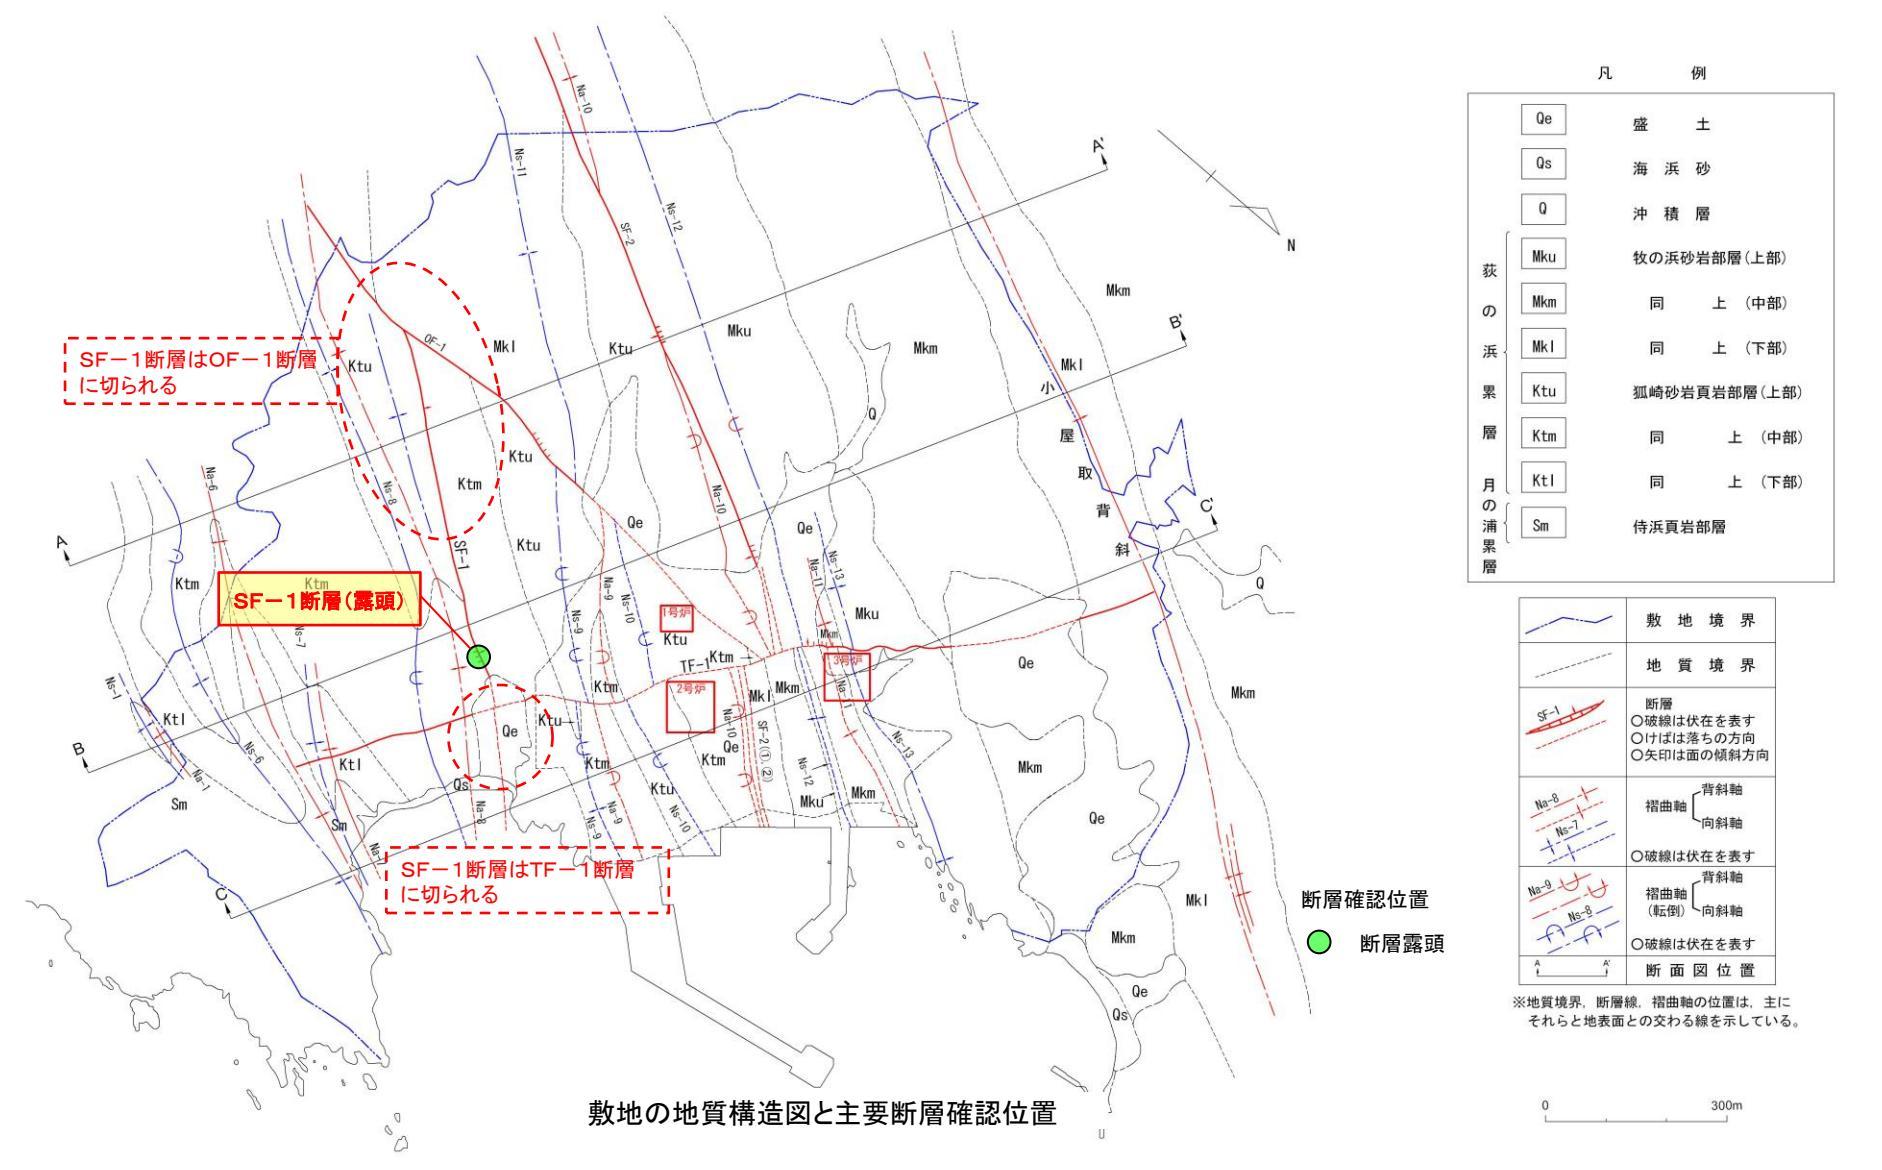
2. 敷地の断層 2. 1 走向断層(SF系)
 2. 1. 1 SF-1断層【確認位置】

▶ SF-1断層については、断層露頭にて、性状を観察している。

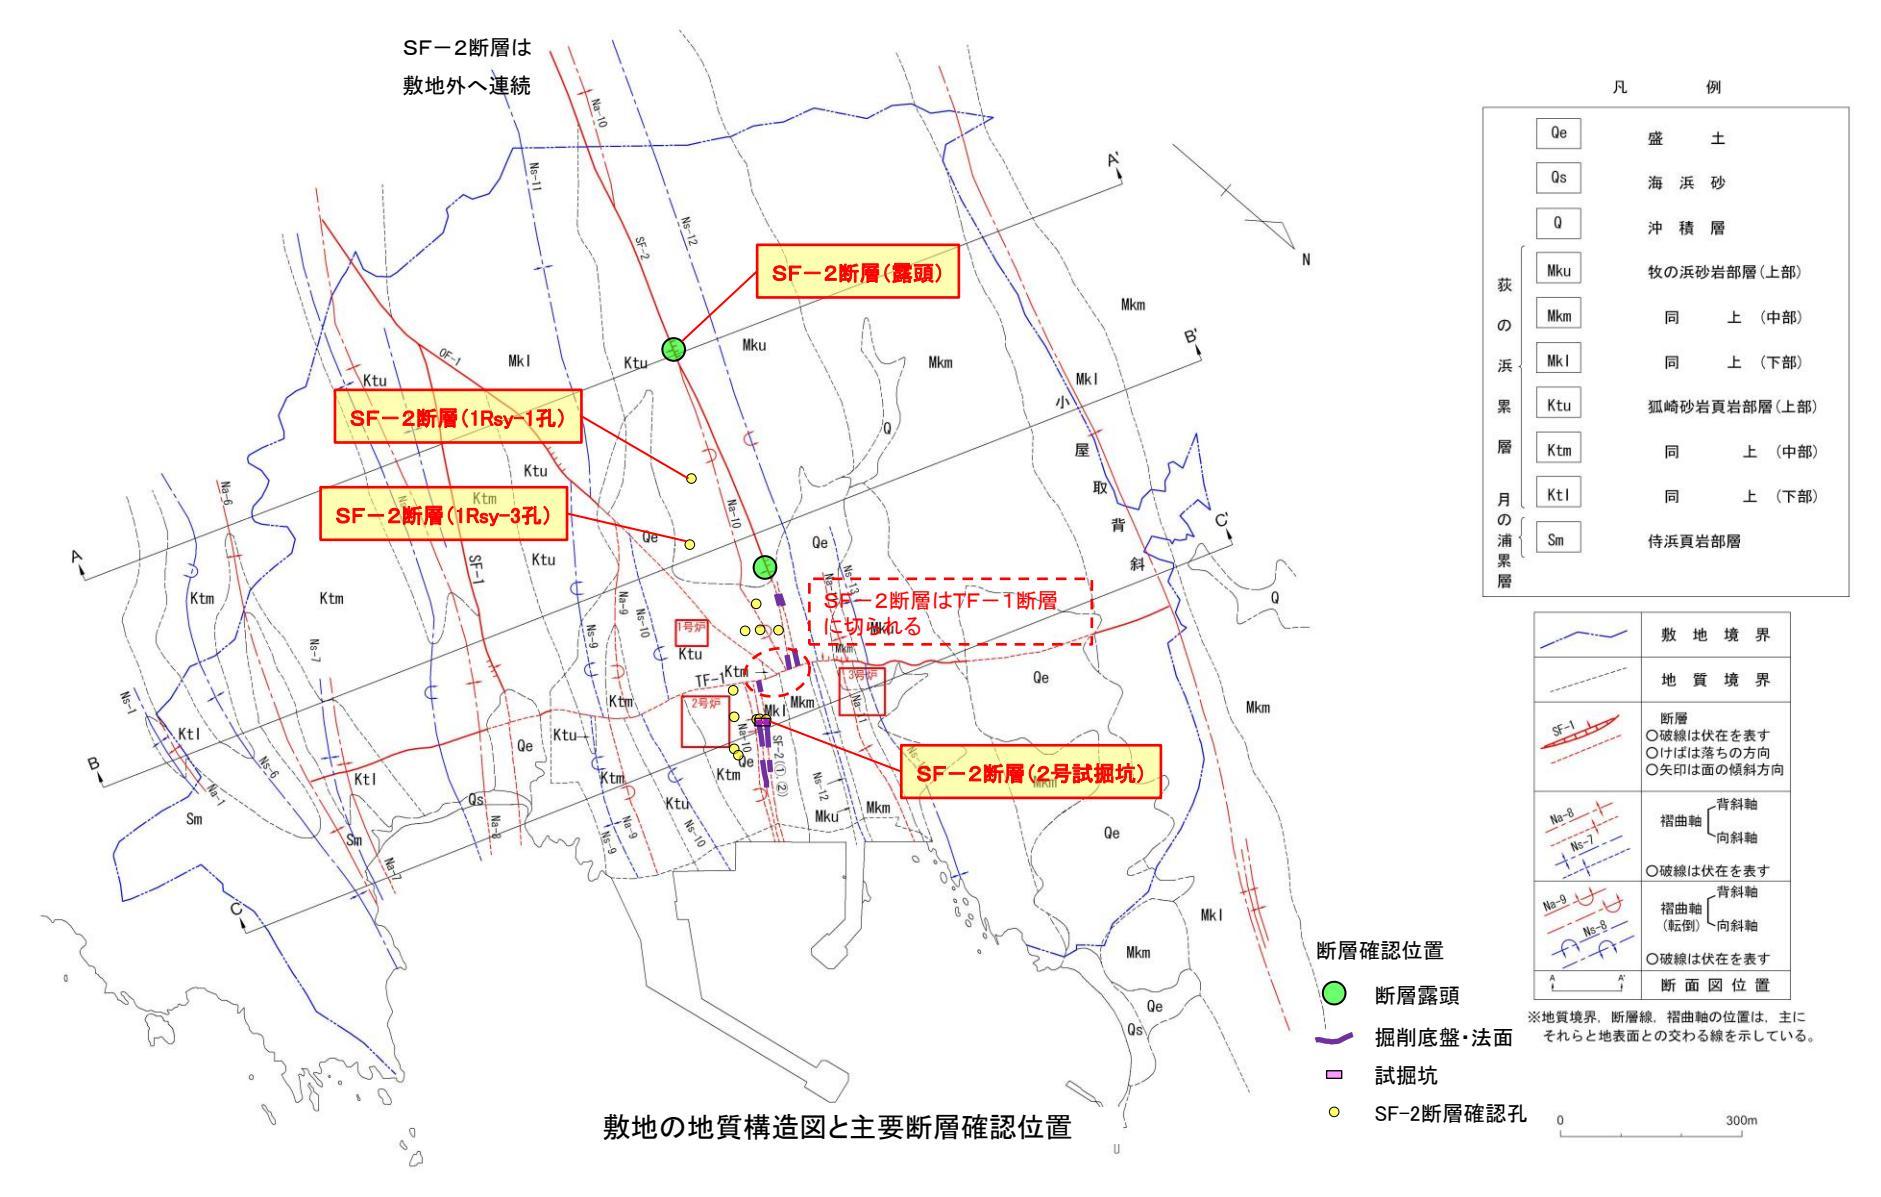
## 2. 敷地の断層 2. 1 走向断層(SF系) 2. 1. 2 SF-2断層【確認位置】

▶ SF-2断層については、断層露頭、試掘坑、ボーリング、掘削底盤・法面にて、性状を観察するとともに、分布・連続性を確認している。

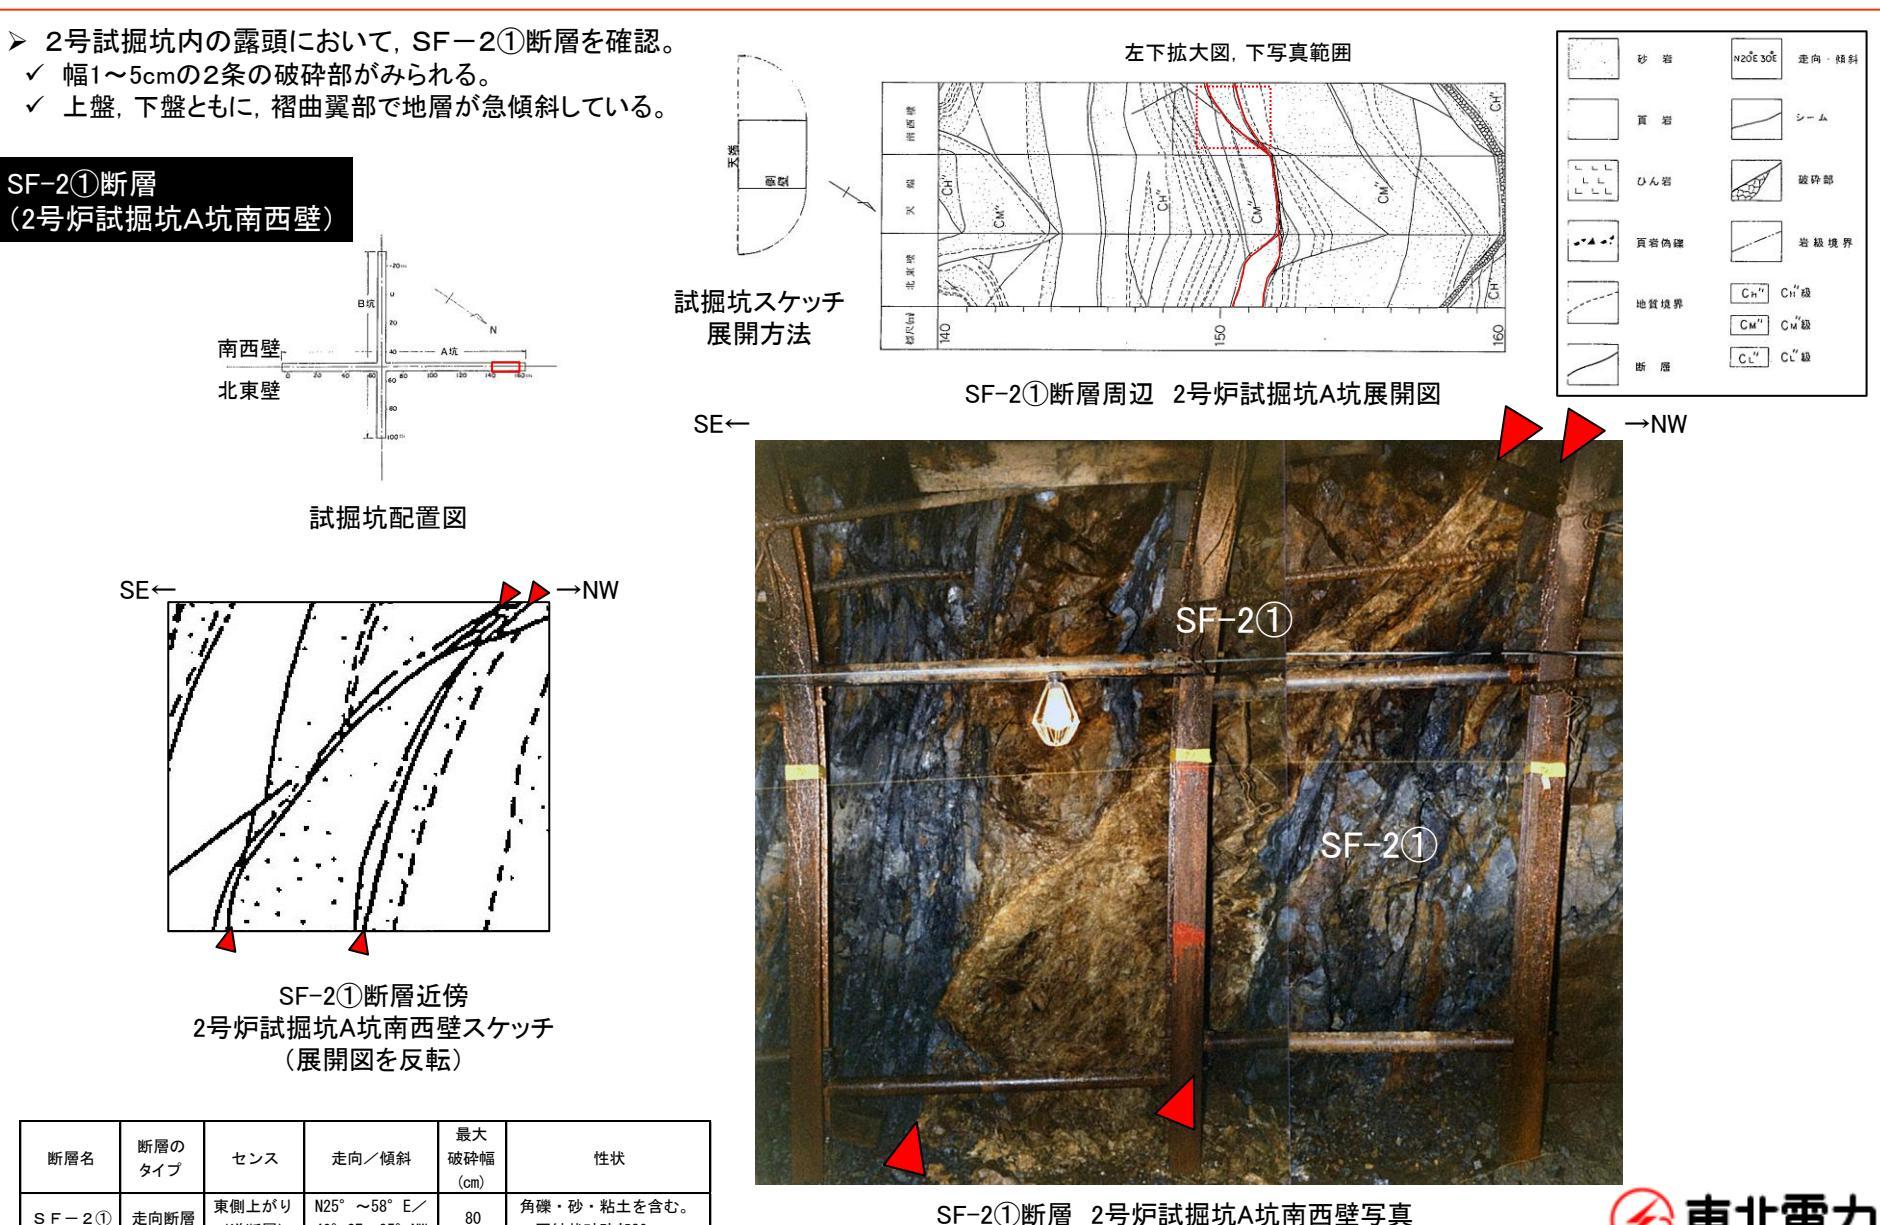
## 2.1.2 SF-2断層【断層の性状(SF-21)断層:2号炉試掘坑)】

(逆断層)

40° SE~85° N₩

固結状破砕部30cm。

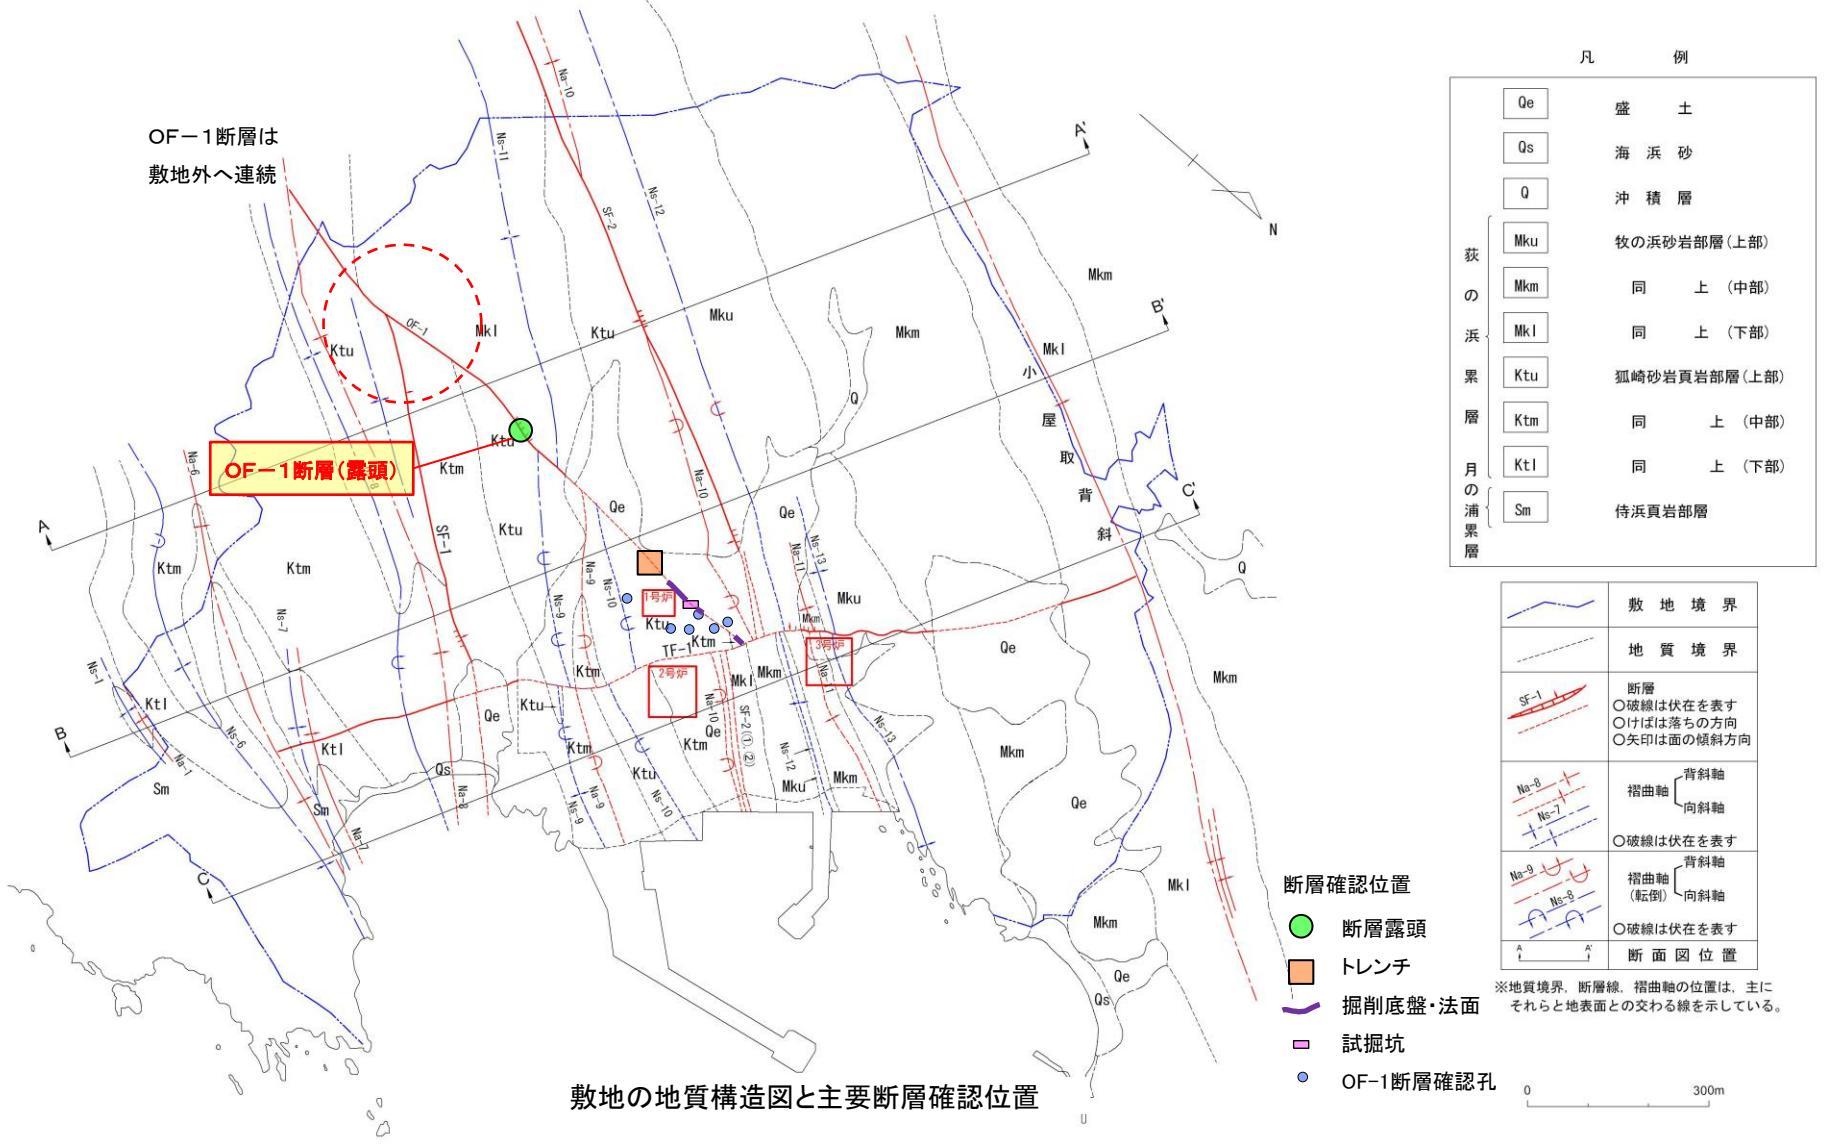
# 2. 敷地の断層 2. 2 斜交断層(OF系) 2. 2. 1 OF-1断層【確認位置】

▶ OF-1断層については、断層露頭、トレンチ、試掘坑、ボーリング、掘削底盤・法面にて、性状を観察するとともに、 分布・連続性を確認している。

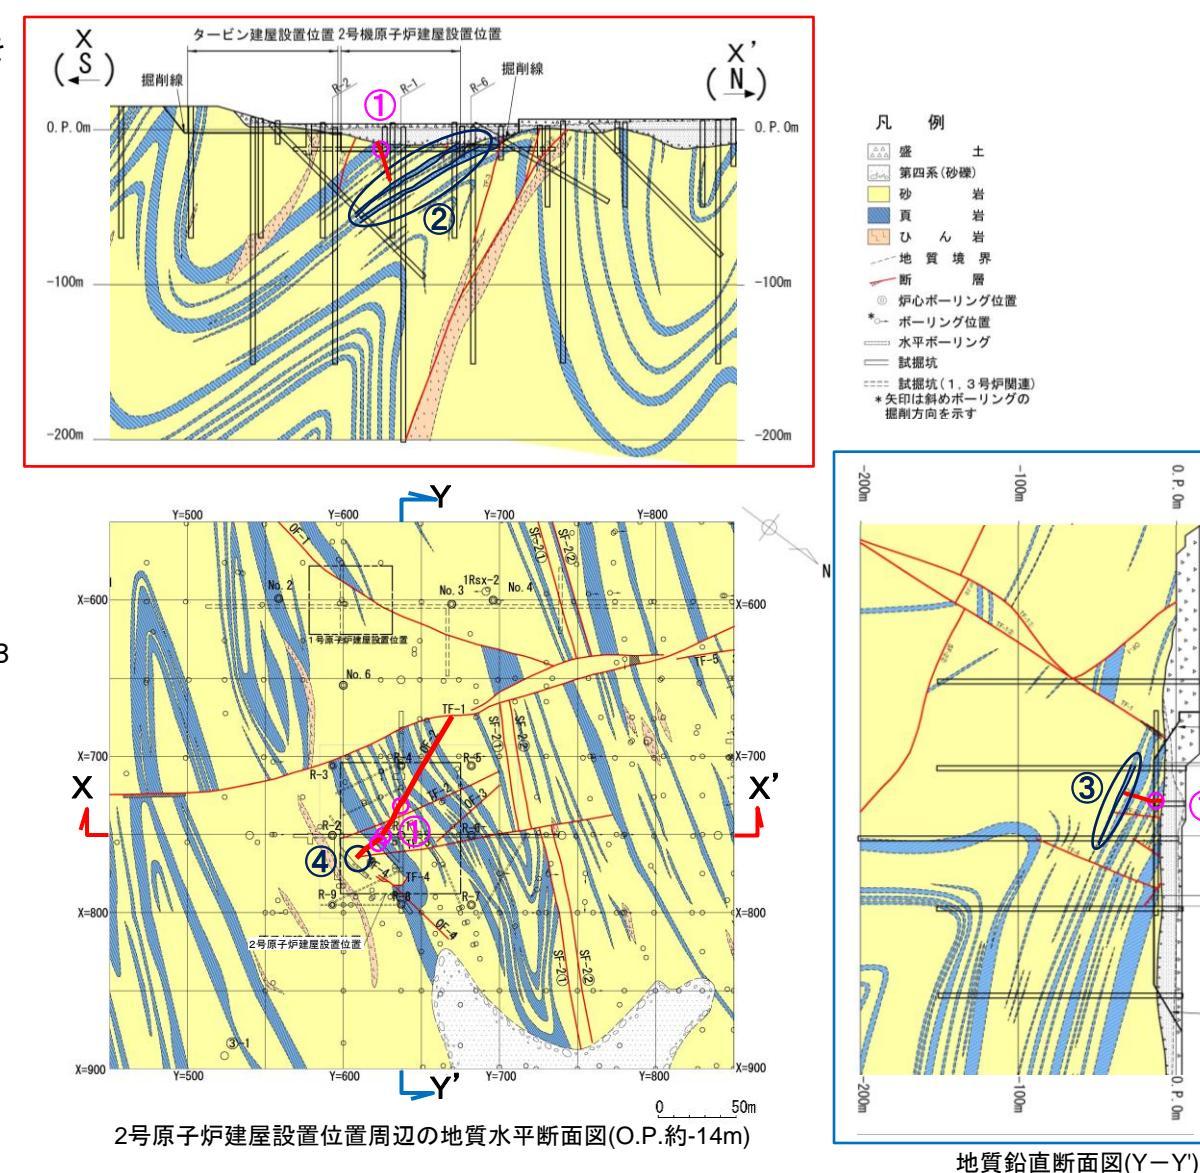
### 2.2.2 OF-2断層【確認位置,性状及び連続性】

- 2号炉試掘坑内において, OF-2断層を
   確認。(①)
- ✓ 試掘坑, 試験坑で確認。
- ✓ 概ねE-W走向, 70°N~90°傾斜。
- ✓ 破砕幅は,最大で約5cm。

- > 深部方向には連続しない。
- ✓ 非常に連続性の良い頁岩層に顕著な変 位が想定されないことを確認。(X-X'断 面,Y-Y'断面)(②,③)

- ) 断層の東端は,原子炉建屋範囲内(東側)
   で消滅。(④)
- ✓ T−1'試験坑(後述)には連続しないことを 確認。
- ✓ 掘削基礎底盤内で、末端部付近でTF-3 断層を切りつつ消滅していることを確認。

> 掘削基礎底盤にて, OF−2断層はTF−2 断層及びTF−3断層を切っている状況を 確認している。

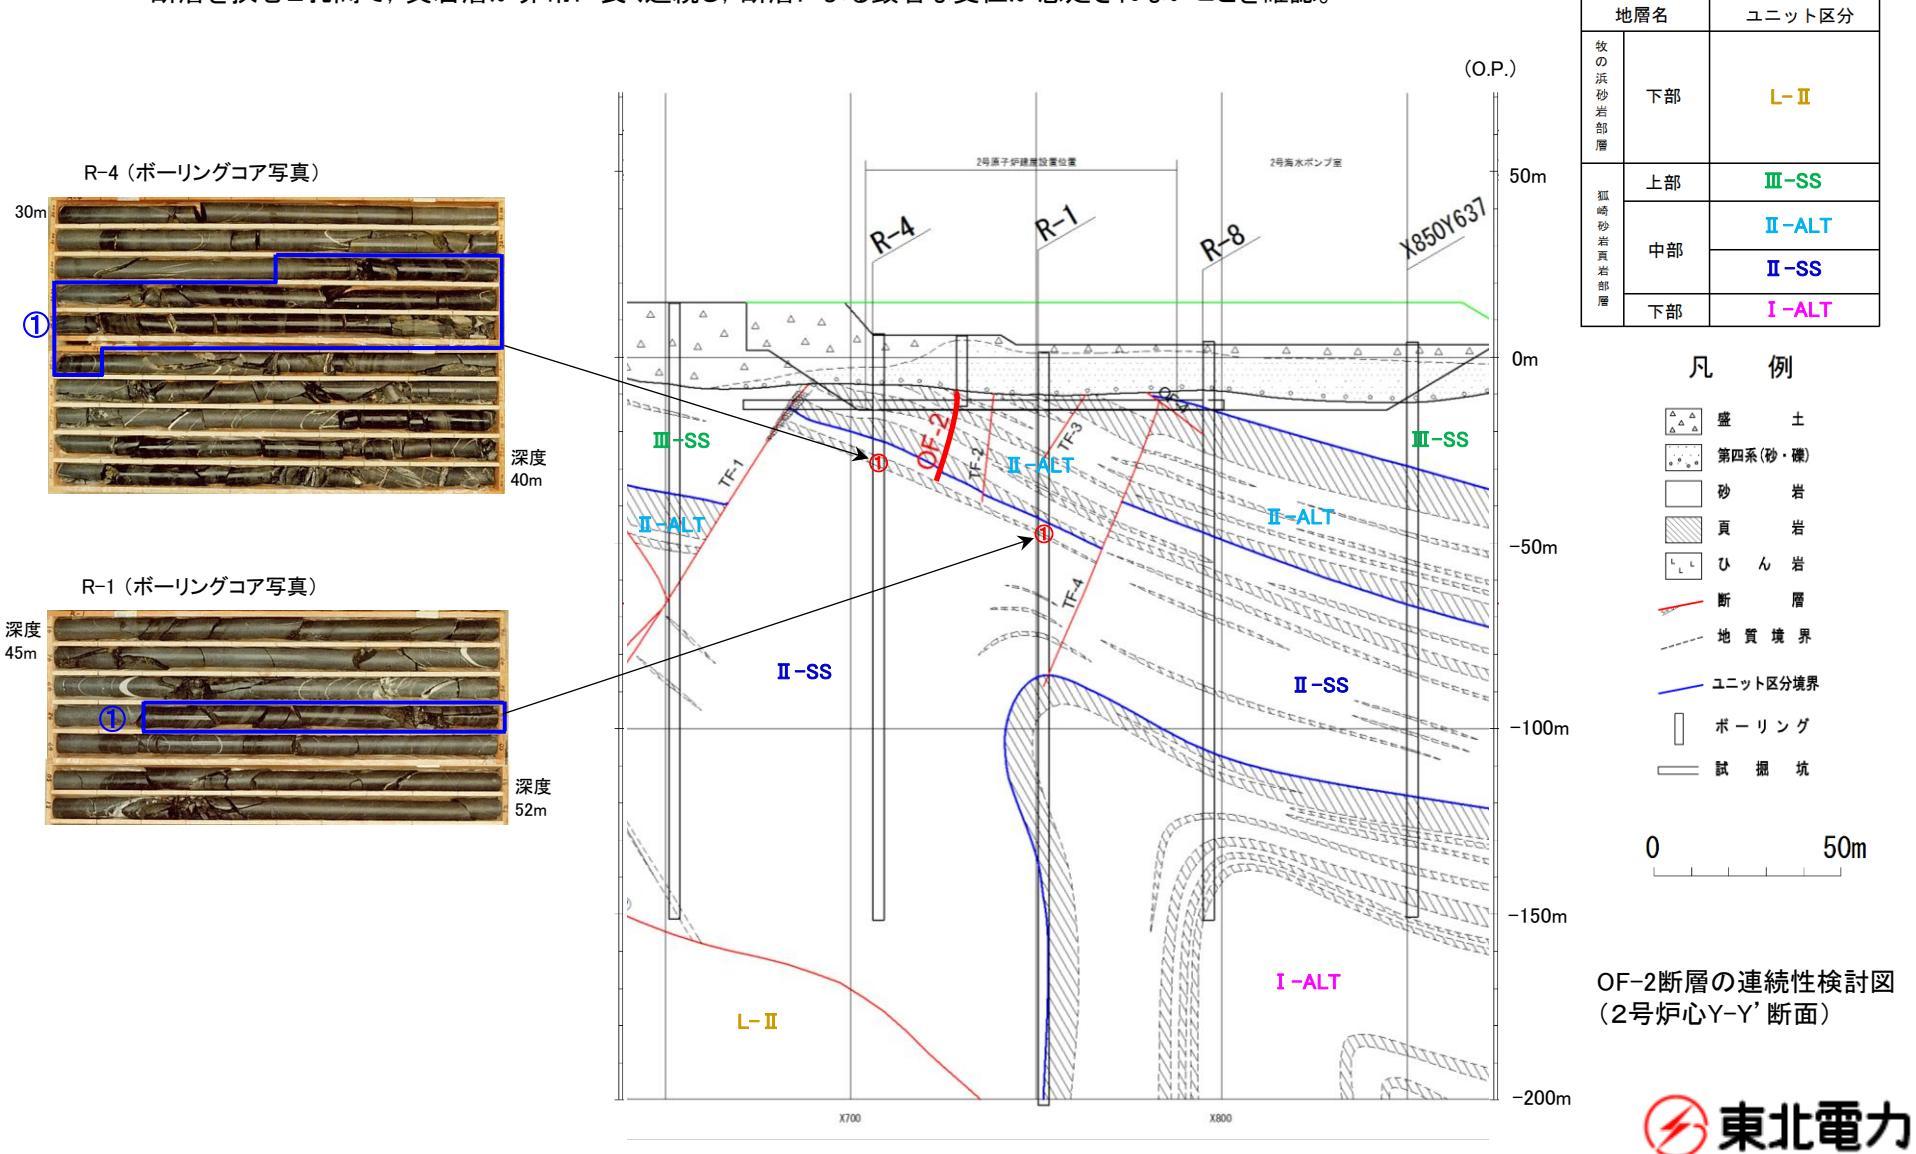
# 2. 敷地の断層 2. 2 斜交断層(OF系) 2. 2. 2 OF-2断層【深部方向の連続性(Y-Y ´断面)】

- > 深部方向には連続しない。
- ✓ 断層を挟む2孔間で,頁岩層が非常に良く連続し,断層による顕著な変位が想定されないことを確認。

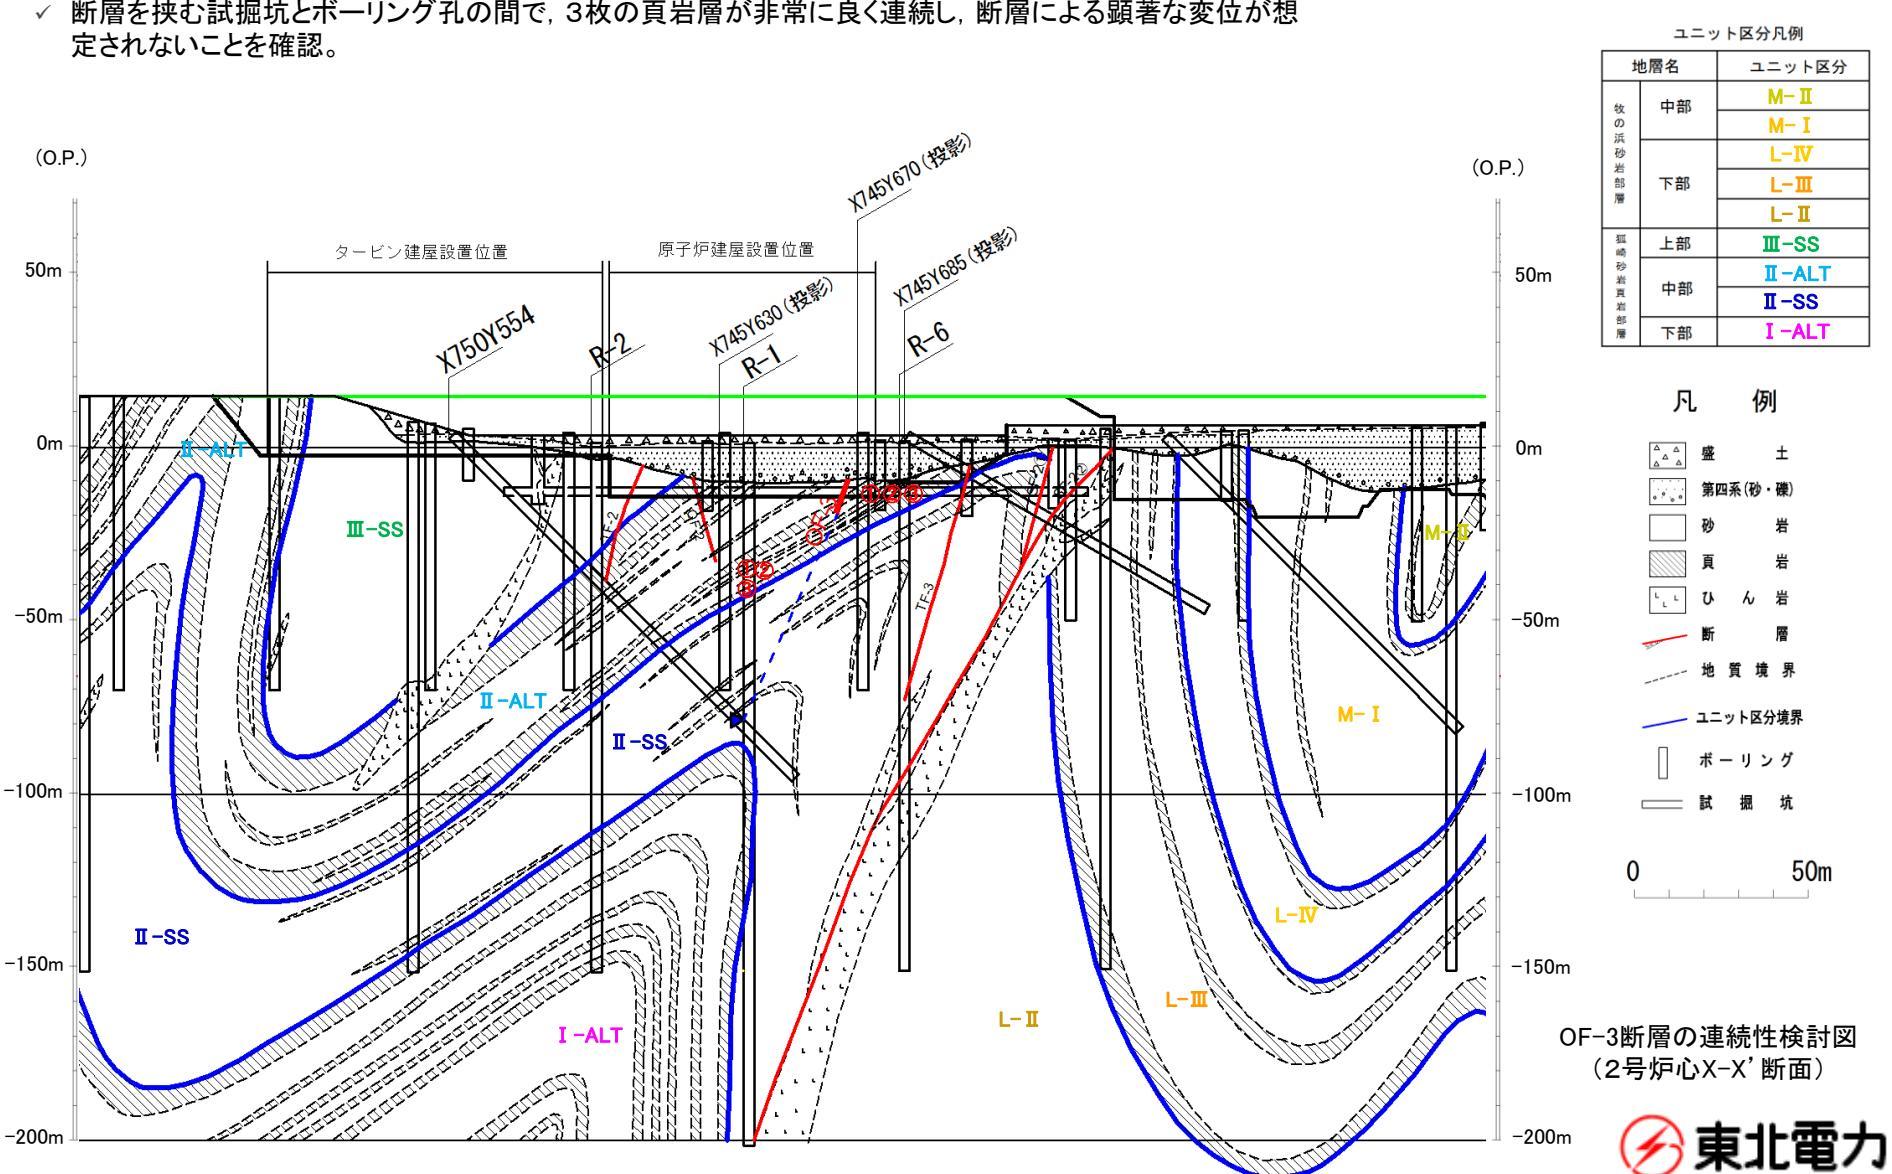
- 2. 敷地の断層 2. 2 斜交断層(OF系) 2.2.3 OF-3断層【深部方向の連続性(X-X ´断面①)】
- > 深部方向には連続しない。

断層を挟む試掘坑とボーリング孔の間で、3枚の頁岩層が非常に良く連続し、断層による顕著な変位が想

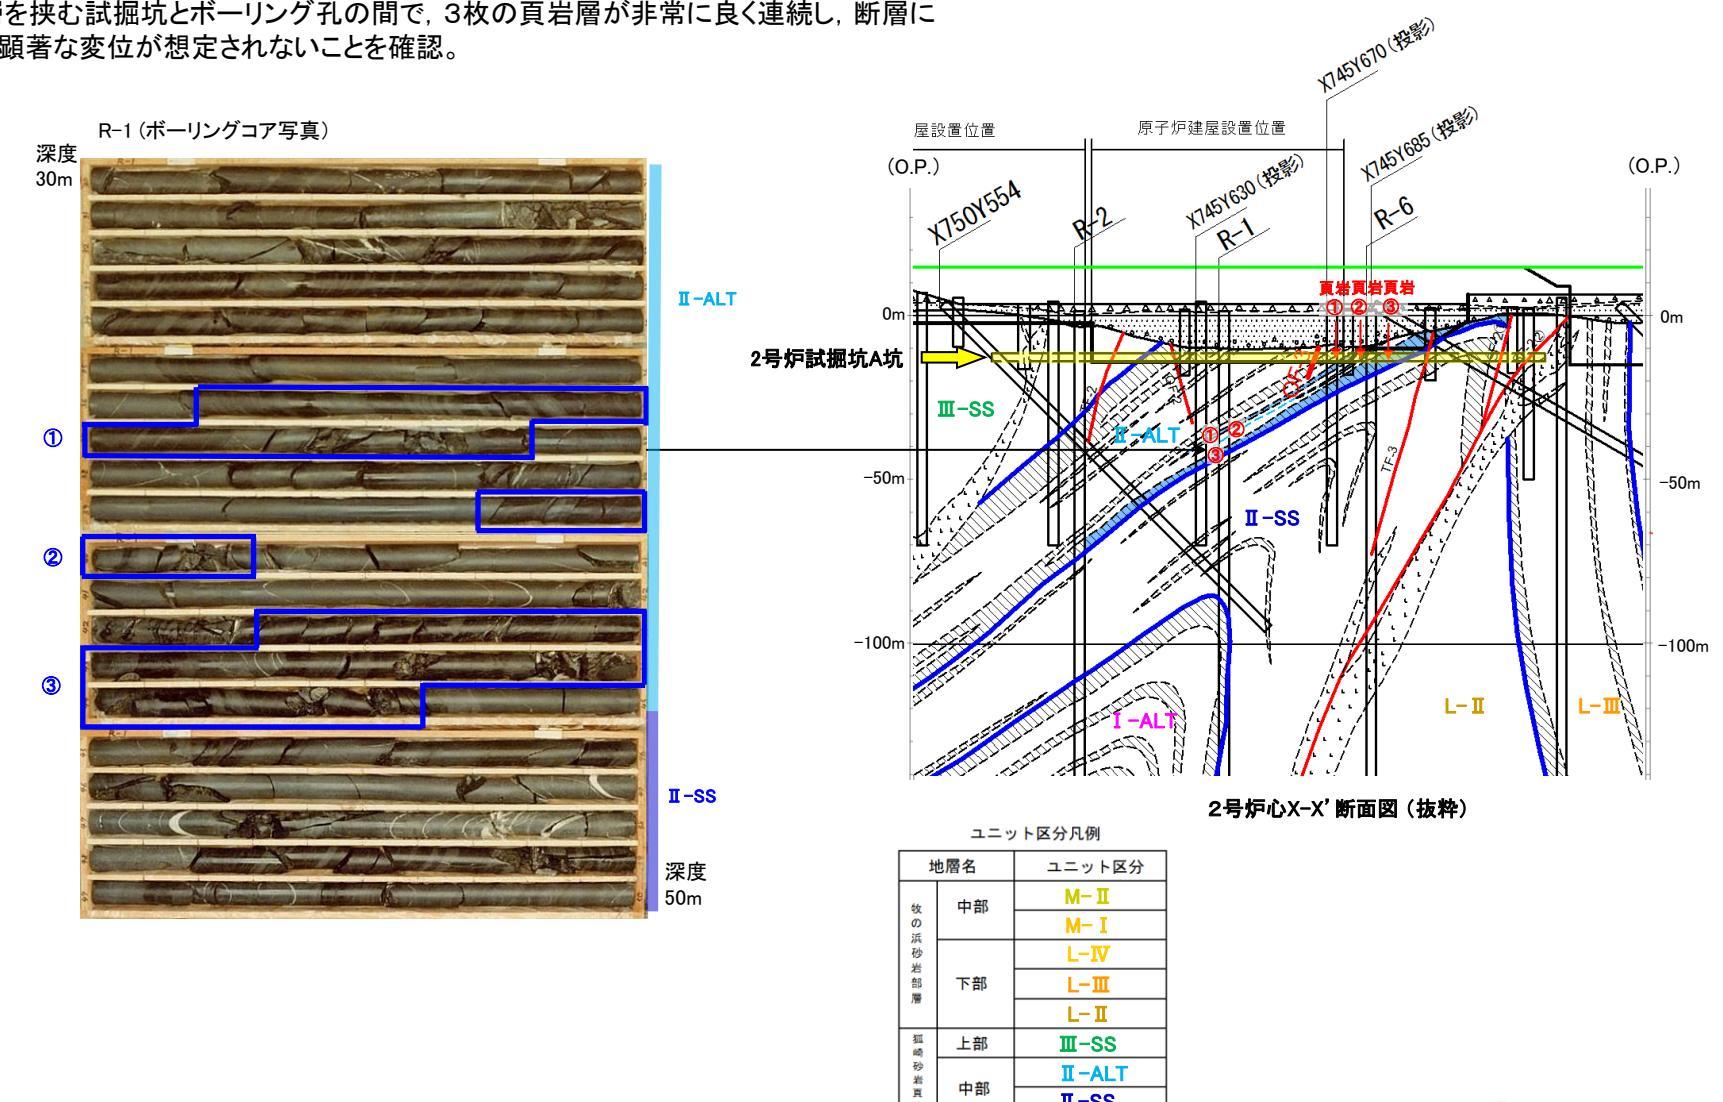
## 2.2.3 OF-3断層【深部方向の連続性(X-X ´断面③)】

### > 深部方向には連続しない。

✓ 断層を挟む試掘坑とボーリング孔の間で、3枚の頁岩層が非常に良く連続し、断層に よる顕著な変位が想定されないことを確認。
